## Mätning och analys av fuktkvoter i Krypgrundskonstruktioner

**EXAMENSARBETE**

*Högskoleingenjörsprogrammet Byggingenjör*  
*Institutionen för bygg- och miljöteknik*  
CHALMERS TEKNISKA HÖGSKOLA  
GÖTEBORG 2005

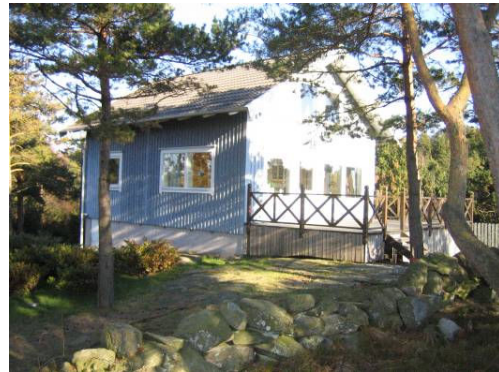
Figur 5 Mätobjekt 1

Inga synliga fukt eller mögelskador

Muren är i mycket gott skick

Jord finns på delar av berget

Mätvärdena visar att fuktkvoten ligger under gränsvärdet i hela grunden. Anledningen till dem goda resultaten är dels att grunden är lagom ventilerad men också att den är placerad direkt på berg som lutar ut från huset. Detta gör att fuktillskottet från marken blir mycket litet och det som blir ventileras ut fort. Den goda ventilationen kan på sommaren ge ett större fuktillskott och detta kan medföra att fuktkvoten kan stiga vid en senare mätning.

Mätvärdena är låga men kan under sensommaren närma sig gränsvärdet. Vissa förebyggande åtgärder mot fukt bör därför ändå göras.

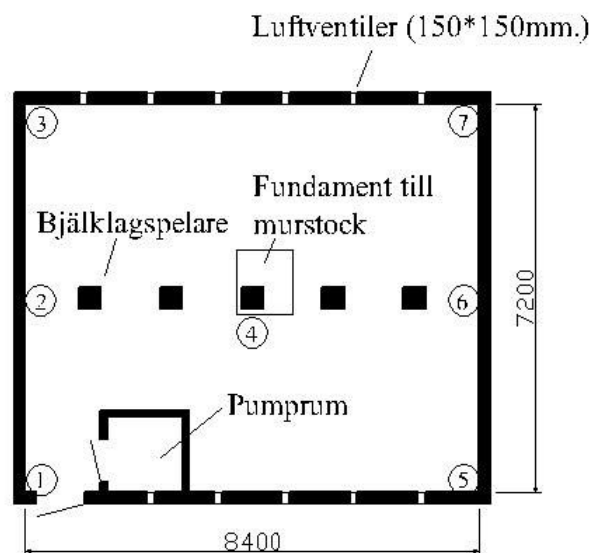
Figur 7 Planritning, mätobjekt 1

Plats	Fuktkvot
1	14,11
2	13,49
3	13,49
4	12,88
5	13,80
6	13,19
7	13,80

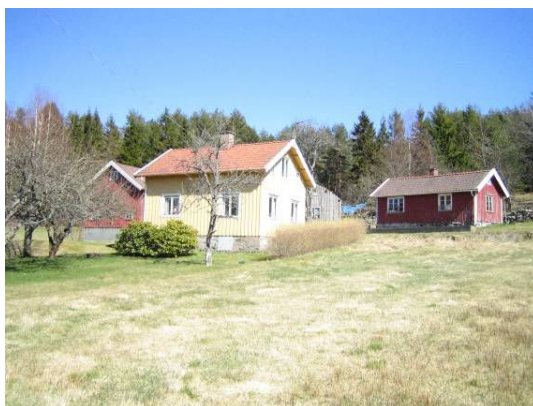
Figur 8 Mätobjekt 2

Virkespill mm. ligger på marken.  
Viss lukt av mikrobiell aktivitet  
Inga synliga fukt eller mögelskador  
Muren har många otätheter

Mätvärdena ligger nära gränsvärdet och kommer troligen att stiga under sommaren vilket gör att det finns risk för skador. Grunden är en gammal traditionell torpargrund där en plastmatta har lagts på bjälklaget vilket gör att bjälklaget är tätt. Huset värms heller inte regelbundet vilket gör att ingen värme från murstocken kan värma grunden och dessutom kan ingen luft passera genom bjälklaget och torka ut grunden. Det ligger också gamla redskap i grunden som kan lagra fukt och släppa ifrån sig fukt vid sämre förhållanden. Fukttillskottet kommer från både markfukt och uteluft.

Mätvärdena ligger kring gränsvärdet och kommer under sensommaren troligtvis att lägga sig över gränsvärdet. Åtgärder som kan göras för att få ner fuktkvoten:

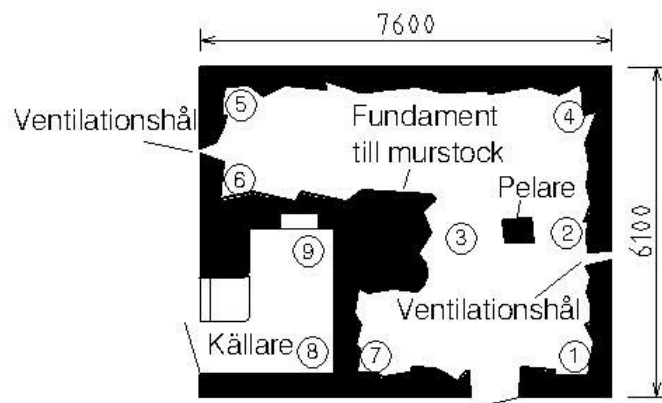
Figur 10 Planritning, mätobjekt 2

Plats	Fuktkvot
1	16,87
2	28,00*
3	14,41
4	28,00*
5	14,72
6	15,03
7	16,87
8	12,57
9	12,57

(\*När fuktkvoten överstiger 28% anges 28%.)

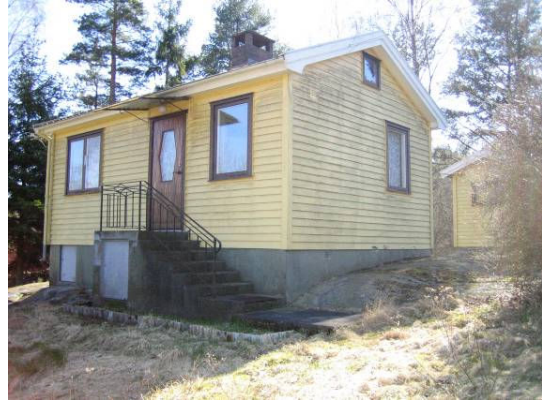
Figur 11 Mötobjekt 3

Inga synliga fukt eller mögelskador

Muren är i gott skick

En av ventilerna igensatt

Mätvärdena ligger klart över gränsvärdena och det finns stor risk för skador. En av dem två ventilerna var igensatt vilket gjorde att ventilationen var kraftigt försämrad. I den delen där ventilen var igensatt var marken fuktig och det fanns vattendroppar i taket. I den andra delen av grunden var det betydligt torrare. Lineolemmatan på golvet och cellplasten på undersidan bjälklaget gör att bjälklaget blir tätt. Det innebär att värme och fukt vandra lika lätt i konstruktionen. Detta bidrar till en kallare grund där luften lättare kondenseras. Fukttillskottet kommer främst från markfukt och fuktig luft.

Mätvärdena är mycket höga och kondensvatten är synligt. I detta fall kommer det att krävas en större arbetsinsats för att få ner fuktkvoten till en önskad nivå. Här är några åtgärder:

Om dessa åtgärder inte hjälper så kan en luftavfuktare installeras. Men eftersom det är en liten och gammal sommarstuga som används till förråd så är det svårt att motivera den investeringskostnaden och driftkostnad som en luftavfuktare ger.

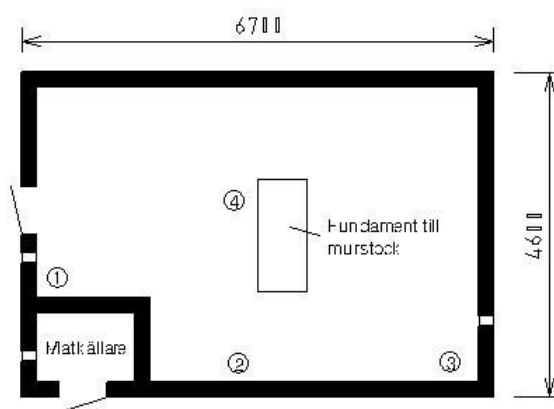
Figur 13 Planritning, mätobjekt 3

Plats	Fuktkvot
1	16,87
2	23,61
3	22,08
4	17,48

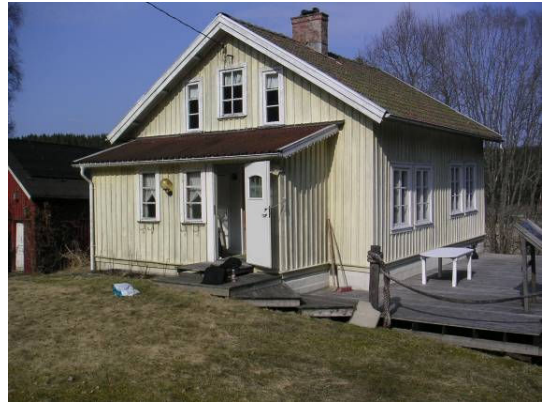
Figur 14 Mätobjekt 4

Virkespill mm. ligger på marken.  
Svampar på marken  
Kraftig mögellukt  
Synliga fukt, mögel och rötskador.  
Muren är i gott skick

Mätvärdena ligger klart över gränsvärdena i hela grunden vilket medför stor risk för skador. På vissa platser har redan skador inträffat och därför blir mätningarna på dessa platser ointressanta. Huset ligger helt på matjord och får därigenom ett stort fuktillskott. Placeringen av ventilerna gör att vissa delar av utrymmet blir dåligt ventilerat. Det ligger även en hel del byggmaterial och annat skräp på marken vilket också påverkar resultaten negativt.

Här har fukten redan orsakat skada i form av röta vilket innebär att blindbotten måste rivas bort för att kunna inspektera konstruktionen och om nödvändigt avlägsna skadade delar. Innan nytt material byggs in i bjälklaget är det viktigt att fuktkvoten reduceras så att inte skada uppstår igen. Följande bör göras för att få ner fuktkvoten:

- Gräv bort mögelangripen jord och ersätt med makadam
- Täck marken med plastfolie
- Installera luftavfuktare

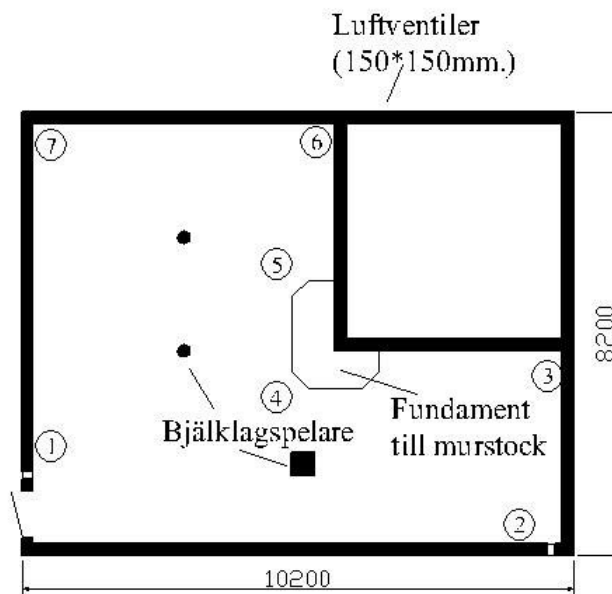
Figur 16 Planritning, mätobjekt 4

Plats	Fuktkvot
1	28,00*
2	20,24
3	18,40
4	24,23
5	20,55
6	28,00*
7	28,00*

(\*När fuktkvoten överstiger 28% anges 28%.)

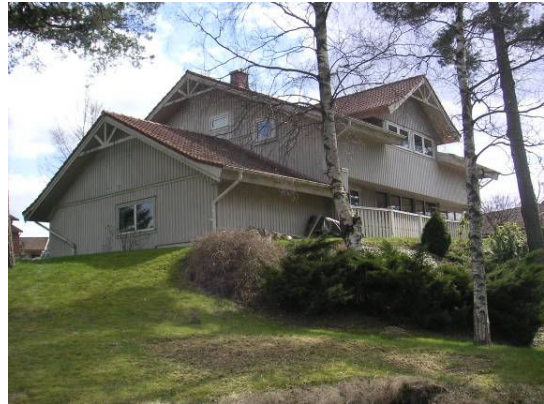
Figur 17 Mätobjekt 5

Inga synliga fukt eller mögelskador

Muren är i gott skick

Mätvärdena ligger klart under gränsvärdena vilket innebär att risken för skador är liten. Marken är helt ren från jord och lera vilket gör att fuktillskottet från marken är litet. Det finns heller inget byggmaterial och skräp i grunden som försämrar klimatet. Ventilerna är bra placerade vilket gör att utrymmet är lagom ventilerat. Golvet i huset är av parkett vilket gör att grunden får ett värm tillskott och den relativa fuktigheten blir lägre.

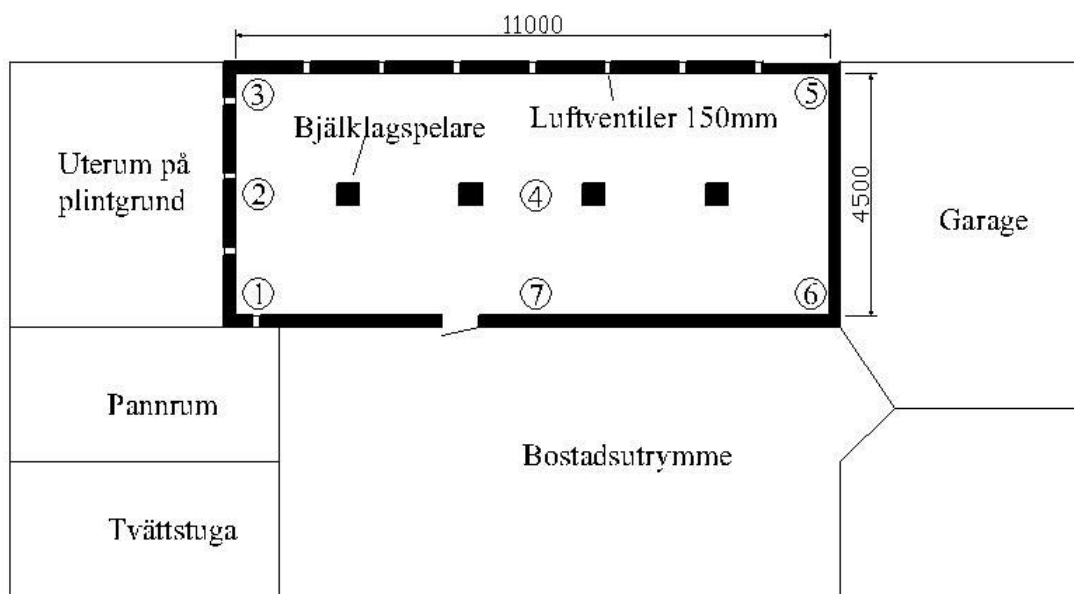
Figur 19 Planritning, mätobjekt 5

Plats	Fuktkvot
1	8,28
2	10,43
3	10,43
4	10,12
5	10,43
6	9,51
7	8,89
