Material och kvalitet, en studie för skärande bearbetning i stångmaterial

Material and Quality, a study of metall bar cutting

Nathalie Figielman
Carl Wenngren

Institutionen för material och tillverkningsteknik
Maskiningenjörsprogrammet
Högskoleingenjör Examensarbete No. __/2008
Examinator: Peter Hammersberg
CHALMERS TEKNISKA HÖGSKOLA
Göteborg, Sweden 2008

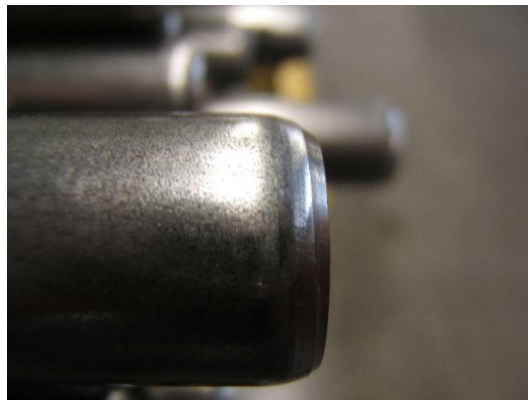
- Felaktig fasning är när fasningen på stångens ända är fel. Stångmaterialet är oftast fasat i ena änden. Fasningen är till för att stången skall kunna ledas in i styrhysan och vidare in i maskinen utan problem. Är fasningen fel kan stången fastna eller skada styrhysan vilket leder till att den måste bytas ut. Det kan innebära driftstopp på 30 minuter eller mer. Se Figur 4.1 och 4.2.

Figur 4.2 Exempel på felaktig fasning av en rundstång.

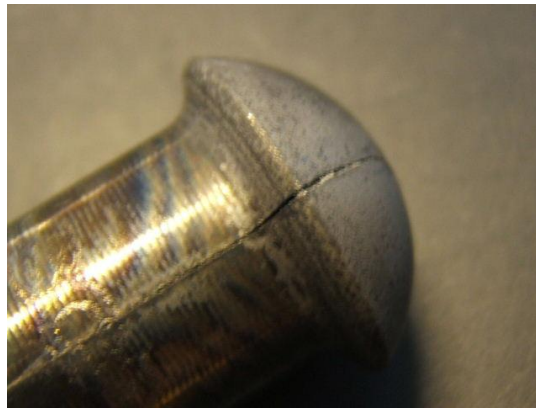
Sprickor påminner om materialbrist och kan vara både synliga och dolda inuti materialet. De kan vara ett mycket svårupptäckt fel då resten av detaljens dimensioner kan vara rätt. Många sprickor i materialet upptäcks i samband med härdning då detaljen går sönder.

Upptäcks en spricka efter härdningen innebär det sortering vilket är både resurs och tidskrävande. Den allvarligaste konsekvensen av detta fel är om en sprucken detalj når kunden. Sprickor förekommer inte allt för ofta. När sprickor förekommer är det ofta endast en enstaka stång i en materialbatch som är drabbad. Se figur 4.4 för exempel på spricka i detalj.

Figur 4.4 Sprucken detalj, [5]

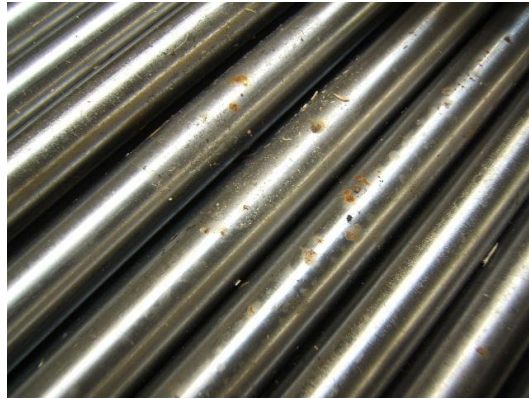
Rost är en oxidering av materialets yta (se figur 4.5). Rost är ett fel som upptäcks väldigt tidigt i processen redan innan första bearbetningen.

Figur 4.5 Exempel på rostigt stångmaterial, [5]

Rost var ett problem som endast träffades på hos Finnveden Powertrain och berodde på material som levererats rostigt eller lagrats felaktigt. Rost som problem påminner mycket om överdimensionering. Det är inte ett problem så länge ytan på stången kommer bearbetas.
