Kan detektorer förebygga urspårning?  
*Kandidatarbete i Tillämpad mekanik*

Institutionen för Tillämpad mekanik  
*Avdelningen för Dynamik / CHARMEC*  
CHALMERS TEKNISKA HÖGSKOLA  
Göteborg, Sverige 2012  
Kandidatarbete 2012:07

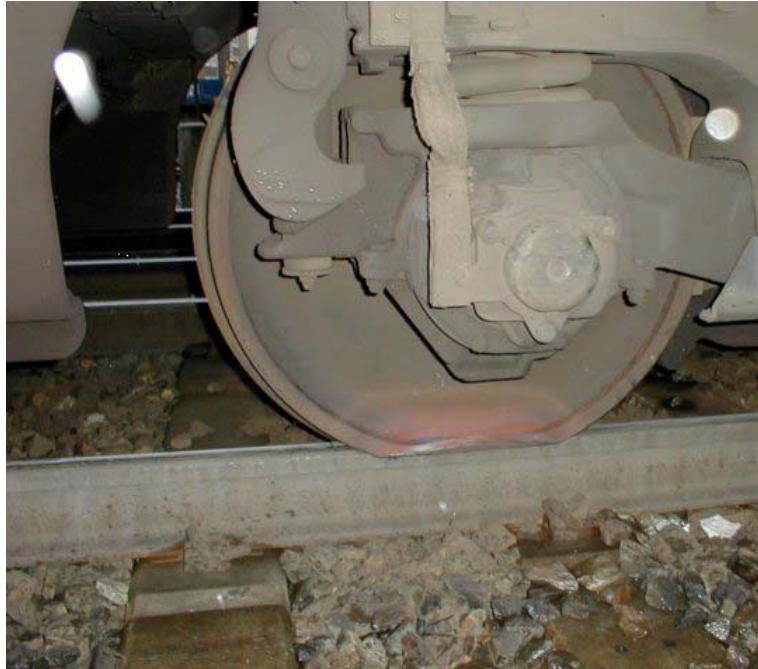
Två vanliga hjulskador i Sverige är hjulplatta och rullkontaktutmattningssprickor, även kallat krossår. En hjulplatta kan uppstå då hjulet av någon anledning låser sig och därmed släpas mot rälsen så att delar av hjulet blir platt. En oavsiktlig fastlåsning kan till exempel bero på att bromsen har fryst fast, enligt Ekberg.<sup>1</sup> Ett exempel på en hjulplatta ses i figur 3.1.1.

Figur 3.1.1: Ett hjul med hjulplatta (Nielsen, 2007)

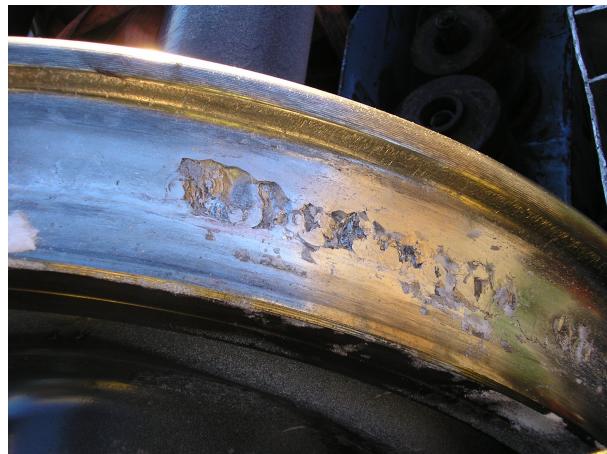
I januari år 2011 passerade tåg 9273 hjulskadedetektorn i Jörn tillhörande Bodens driftledningscentral. Ett högnivåalarm utlösts med ett peakvärde på 441 kN (Synergiärendenummer 42280, 2011). Tåget stoppades i Lidlund där en hjulskada på axel 20 konstaterades. Hjulet med tillhörande hjulskada kan ses i figur 4.1.1 nedan.

Figur 4.1.1: Närbild av hjulskadan i Järneträsk (Synergi, ärendenummer 42280)

Då tåget hade kört med en hjulskada fanns risken att rälen var sönder och därför gjordes en avsyning av den sträcka som körts. Ett rälbrott konstaterades i Järneträsk. Då detektorn larmade kunde tåget stoppas och det skadade hjulet kunde plockas bort. En urspårning har troligen undvikits på grund av detektorlarmet. Kostnaden för detta stopp uppgick till cirka 100 000 SEK vilket kan jämföras med en urspärningsolycka som kan komma att kosta flera miljoner SEK. En karta över det aktuella området ses i figur 4.1.2. I bilaga 2 benämns denna incident som fall nummer 1.

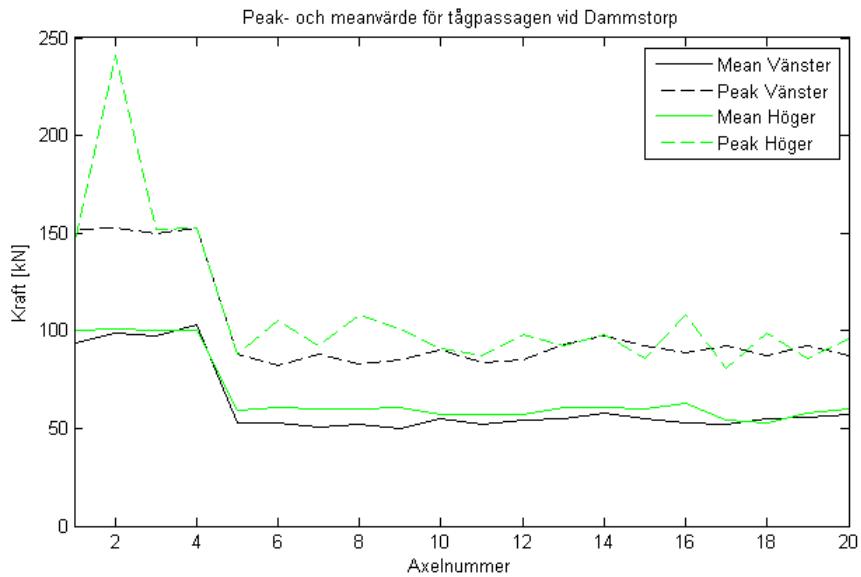
Figur 4.1.4: Mätvärden från hjulskadedektor i Dammstorp, observera peakvärdet på axel två, höger sida

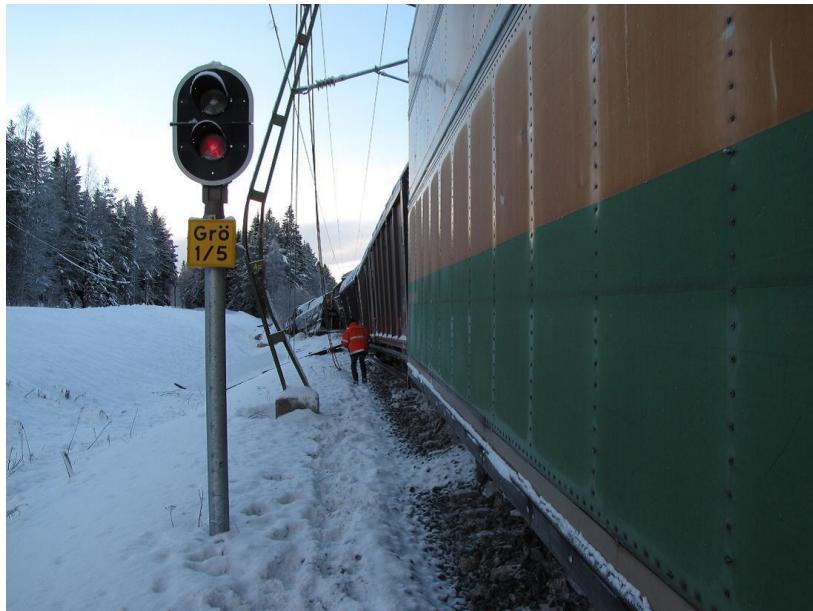
Den direkta orsaken till urspärningen i Gröttingen var varmgång i hjullagret på den 30:e vagnens andra axel på vänster sida i färdriktningen. Detta resulterade i att axeltappen gick av och lagerboxen lossnade med urspärning som följd. En bild på olycksplatsen kan ses i figur 4.1.5.

Figur 4.1.5: Nio vagnar urspärade i Gröttingen

Urspärningen orsakade omfattande skador på spår, växlar, kontaktledning och vagnar. Skadekostnaden beräknades uppgå till 10 miljoner SEK för spåranläggningen, cirka fem miljoner SEK för rullande material och 1,4 miljoner SEK för skadat gods (Jonsson, 2011).

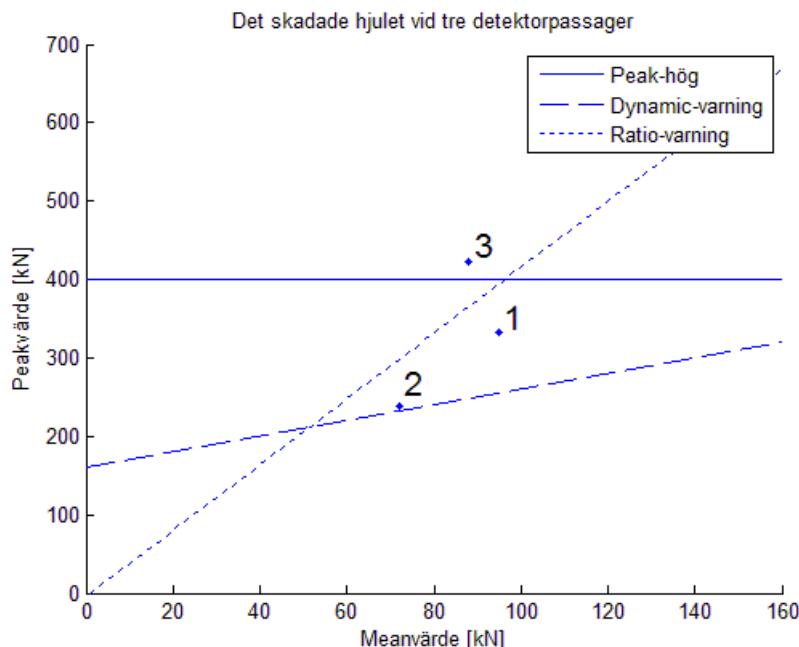
I figur 4.5.3 visas värden för den skadade axeln vid de tre olika passagerna med larmgränser som på Malmbanan. Om dynamic-varningslarm hade använts hade skadan kunnat upptäckas i ett tidigare skede.

Figur 4.5.3: Det skadade hjulets mätvärden för tre detektorpassager. I figuren anges peak-högnivåalarm samt dynamic- och ratiovarningslarm. Notera att dynamic- och ratiolarmgränserna i dagsläget endast tillämpas på Malmbanan.
