CHALMERS TEKNISKA HÖGSKOLA  
GEOHYDROLOGISKA FORSKNINGSGRUPPEN

## Byggande, drift och förnyelse av kommunala VA-ledningar

GILBERT SVENSSON (Red.)

Göteborg i mars 1984

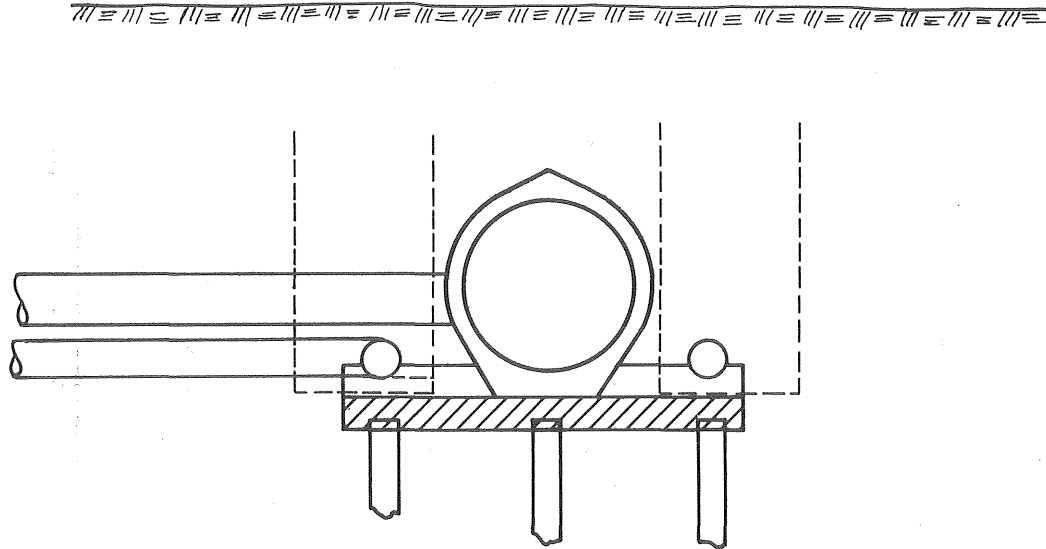
Figur 2.11 Åkered, grundläggning huvudledning och anslutande ledningar.

Allmänna sättningar i området efter utbyggnad uppgår till ca 30 cm, sannolikt orsakade av den ökade belastningen på grund av lokala uppfyllnader ca 0.5 m samt sänkningen av grundvattenytan. Ytterligare sättningar 10-15 cm förväntas inom 10 år. Sättningar i ledningssystemet som ansluter till huvudledningarna på den pålade plattan uppgår till 25-50 cm, vilket innebär att ledningarna närmast huvudledningarna står helt dämnda. Eftersom huvudledningarna är grundlagda på pålad platta har sättningsdifferensen till anslutande ledningar upptagits på en sträcka om några meter eller i värsta fall i en ledningsfog vilket innebär öppna fogar i både dag- och spillvattenledningar och därmed möjligheter till överläckage.

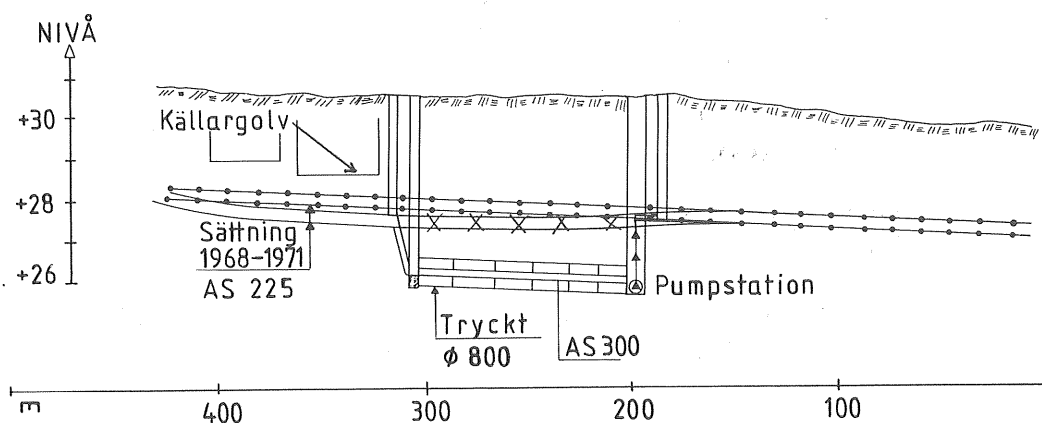
Figur 2.14 Norumsgärde, profil längs huvudledningen.

Enligt avvägningar i spillvattenledningen 1982 uppgick sättningarna från 1968 till 0-50 cm, varav 20 cm utgör sättningar från 1971. Driftstörningar har undvikits efter ombyggnaden.

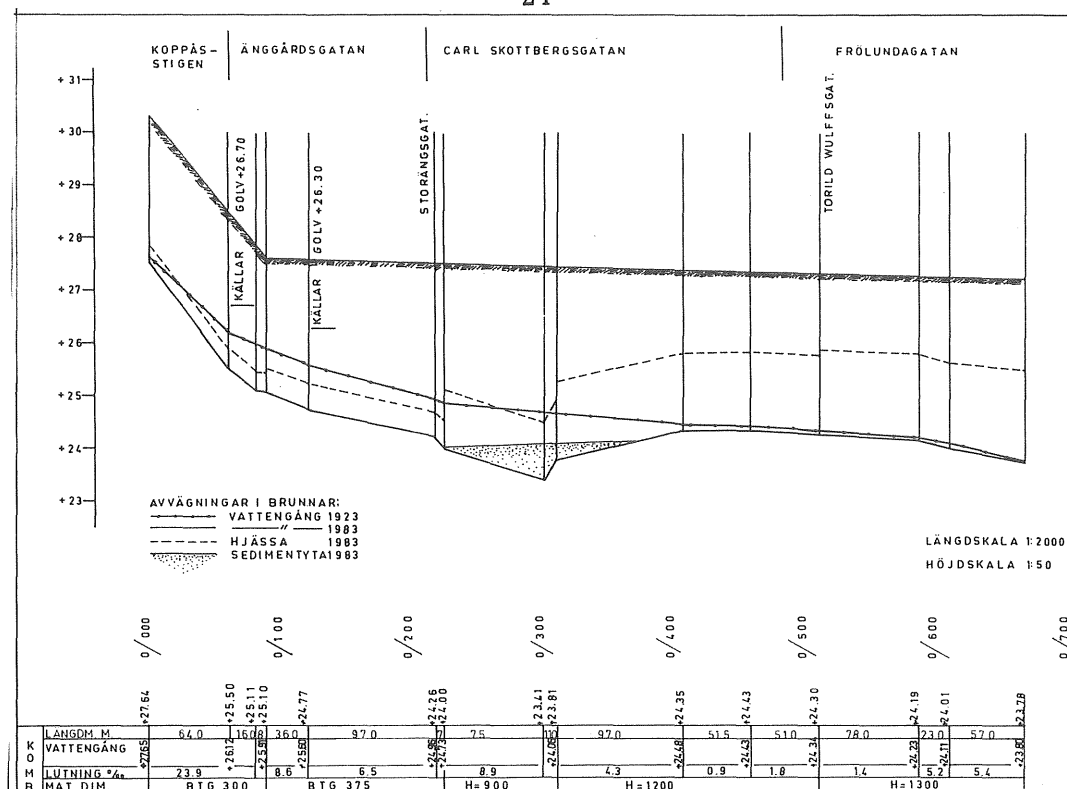
Figur 2.20 Änggården, profil längs huvudledningen.

Huvudledningen ( $\varnothing$  1200) nedströms är grundlagd på mindre sättningkänslig lera. Inga sättningar har uppmätts, vilket innebär att huvudledningen ligger i bakfall som successivt ökar. Lokalt är hela huvudledningen vattenfylld med upp till 2/3 av ledningsdiametern fylld med sediment, vilket reducerar ledningens kapacitet avsevärt. Det har tidigare konstaterats att vissa rörskarvar dragits isär med inläckande grus och sand som följd, vilket orsakat kraftiga lokala sättningar som fortfarande pågår. Huvudledningen rensas regelbundet. Vid häftigare regn har översvämningar inträffat i ett 20-tal källare. Risken för källaröversvämningar ökar, eftersom även husen sätter sig.

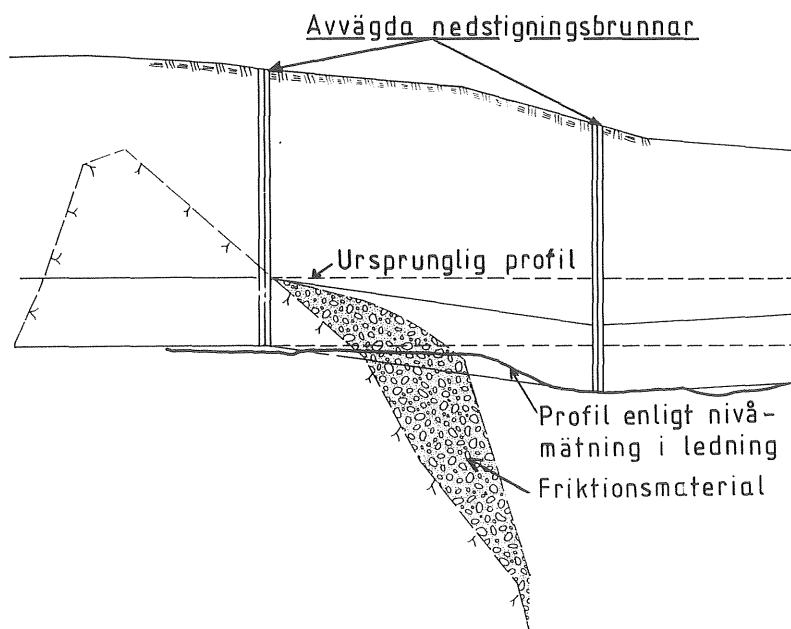
Figur 2.21 Profil av huvudledningen i Sten Sturegatan i övergång mellan berg och lera.

I gatan finns en kombinerad äggformad ledning (H 900) utförd vid sekelskiftet. Ledningsprofilen framgår av figur 2.21.

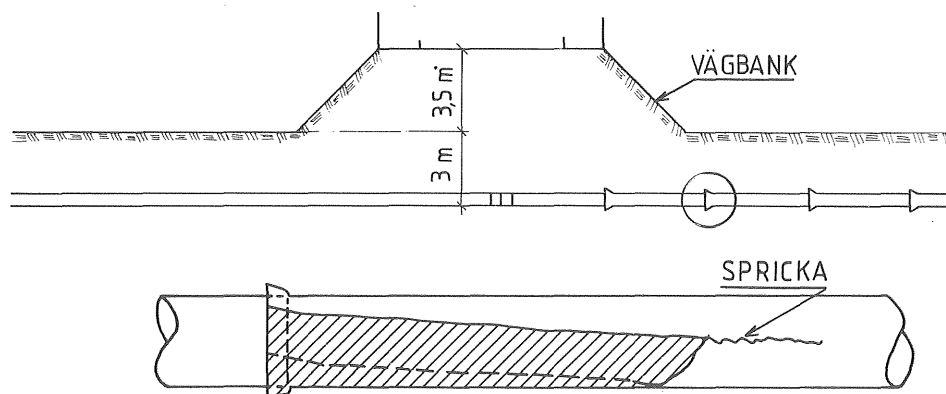
Figur 2.22 Vattenledning Lillkullegatan, rörbrott på gråjärnrör diameter 457 mm, godstjocklek 15 mm.

Rörbrottets utseende framgår av figur 2.22. Med hänsyn till brottets läge och uppfyllnadens storlek torde orsaken vara deformationer på grund av sättningar i leran under vägbanken.

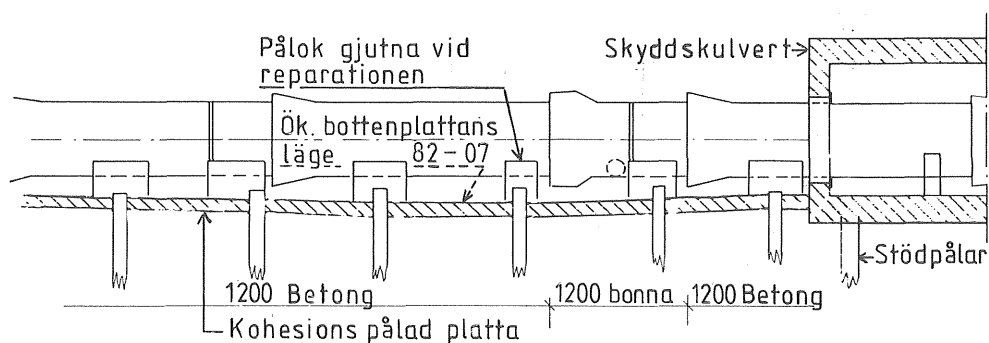
Figur 2.23 Huvudvattenledning,  $\varnothing$  1200, i Gamla Särövägen. Grundläggning och reparation i anslutning till skyddskulvert.

Trots att reparationen utfördes under 10 dagar, med lågförbrukning, erfordrades tryckökning med 20 m vp i huvudledningsnätet vid vattenverken för att klara vattendistributionen. I samband med denna tryckökning uppkom 43 st rörbrott i det lokala nätet jämfört med 8 st normalt.

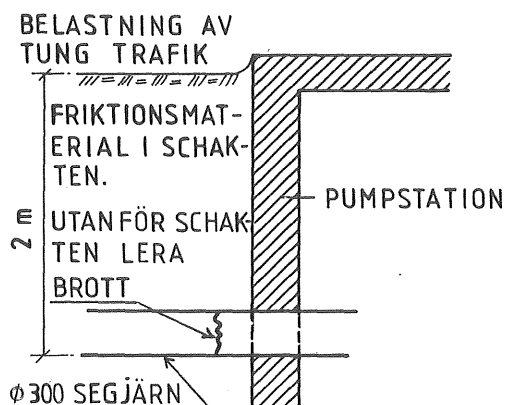
Figur 2.25 Rörbrott på segjärnsledning,  $\varnothing$  200.

En vattenledning av segjärn ( $\varnothing$  300) lagd 1973 ligger under en påfartsramp för lastning av fartyg. Marken består av lera. Ledningen är ingjuten i en pålad grundkonstruktion till en pumpstation. 1983 inträffade ett rörbrott strax utanför pumpstationen, sannolikt orsakat av ökad belastning på ledningen på grund av sättningar och tung trafik.

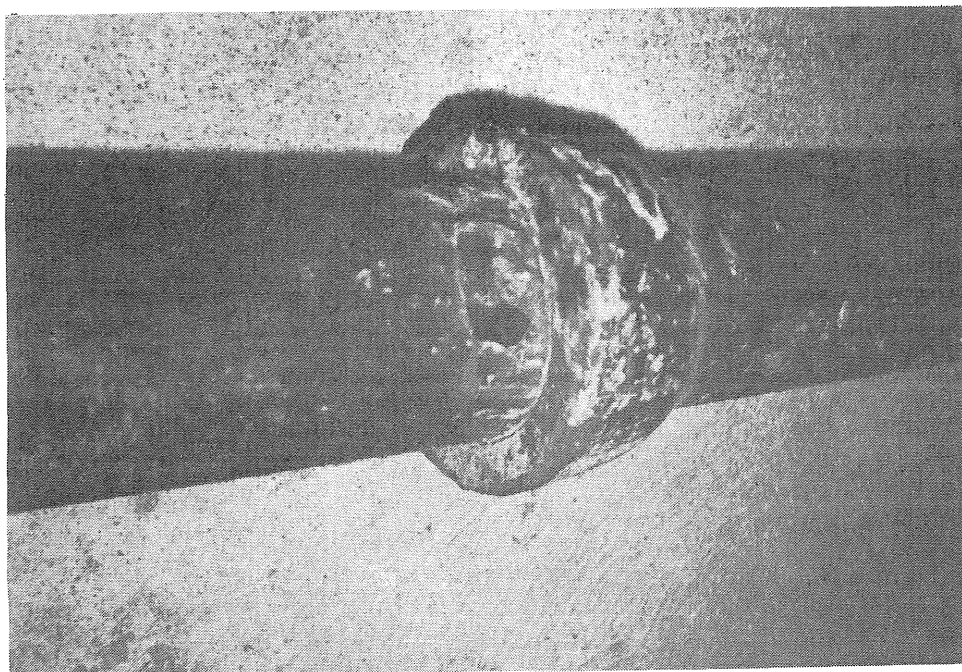
Figur 2.26 Korrosionsskadad vattenledning  $\varnothing$  150 segjärn.

Från 1971-81 har 9 större korrosionsläckor reparerats, varav 6 mellan 1978 och 1981, vilket motsvarar 5 läckor per 10 km ledning och år.

Läckfrekvensen de senaste åren var betydligt större än genomsnittet totalt för Göteborg, vilket för reparerade korrosionsläckor uppgår till 0.54 läckor/ 10 km, år.

Jordmotståndet har uppmätts utefter ledningssträckan. Det specifika jordmotståndet varierade mellan 100-3000  $\Omega$ cm. Jordarter med värden mindre än 1000  $\Omega$ cm anses vara mycket korrosiva, 1000-5000  $\Omega$ cm måttligt och mer än 5000  $\Omega$ cm mindre korrosiva.

Röret försågs 1982 med korrosionsskydd bestående av anoder med påtryckt spänning. För att få kontakt mellan rördelarna schaktades varje rörskarv fram och försågs med överbryggingar. I samband därmed upptäcktes mycket korrosionsangripna rördelar som byttes ut. Kostnaden för korrosionsskyddet inkl överbryggingarna och utbyte av starkt korrosionsangripna rördelar uppgick till 700 000 kr, vilket motsvarar en kostnad på 175 kr/m.
