**CHALMERS TEKNISKA HÖGSKOLA
GEOHYDROLOGISKA FORSKNINGSGRUPPEN**

**Kartläggning av skador på segjärnsledningar
i Göteborg 1977 - 1987**

Teresia Reuterswärd Wengström

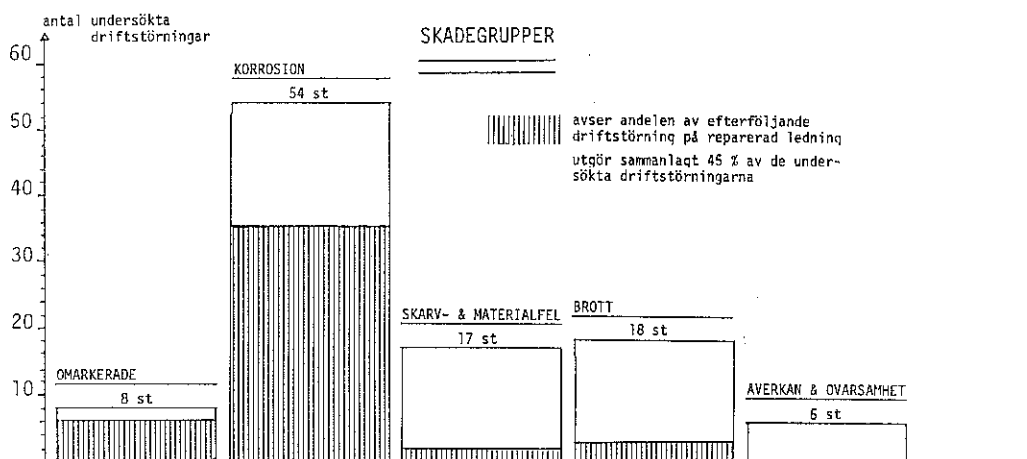
Fig 2 Segjärnsskador i Göteborg 1977-87 indelade i skadegrupper

Skadegrupperna visas i fig 2. Korrosionsskadorna utgör minst 50%. Undantags de driftstörningar som inträffat på ett tidigare reparerat avstängningsområde/ledningsområde förhåller sig antalet driftstörningar för skadegrupperna korrosion, brott och skarv- & materialfel till 35% : 27% : 27%. I fig 2 visas de efterföljande skadorna rasterade.

Över 60% av driftstörningarna har någon form av korrosion noterad. Korrosionsskadorna var huvudsakligen fräthål. Bilagorna 5 och 6 visar indelningen i skadegrupper och de kommentarer som gjorts på driftstörningsblanketterna. De kommentarer som fanns i anslutning till korrosionsskadorna utgjorde ofta en bedömning av ledningens förnyelsebehov. I några driftstörningsrapporter beskrevs fräthålen till utseende och till placering. Fräthålen kommenterades i dessa fall som små, ett par stycken eller flera fast på olika ställen. Det är tveksamt om dessa små fräthål verkligen utgör det vanligaste skadeutseendet. Stora flata gropar, på flera kvadratcentimeter, fastsittande lermaterial eller eventuell lukt så som man beskriver vanligaste skadan i Trondheim, Björgum (1988), fanns inte beskrivet eller kommenterat.

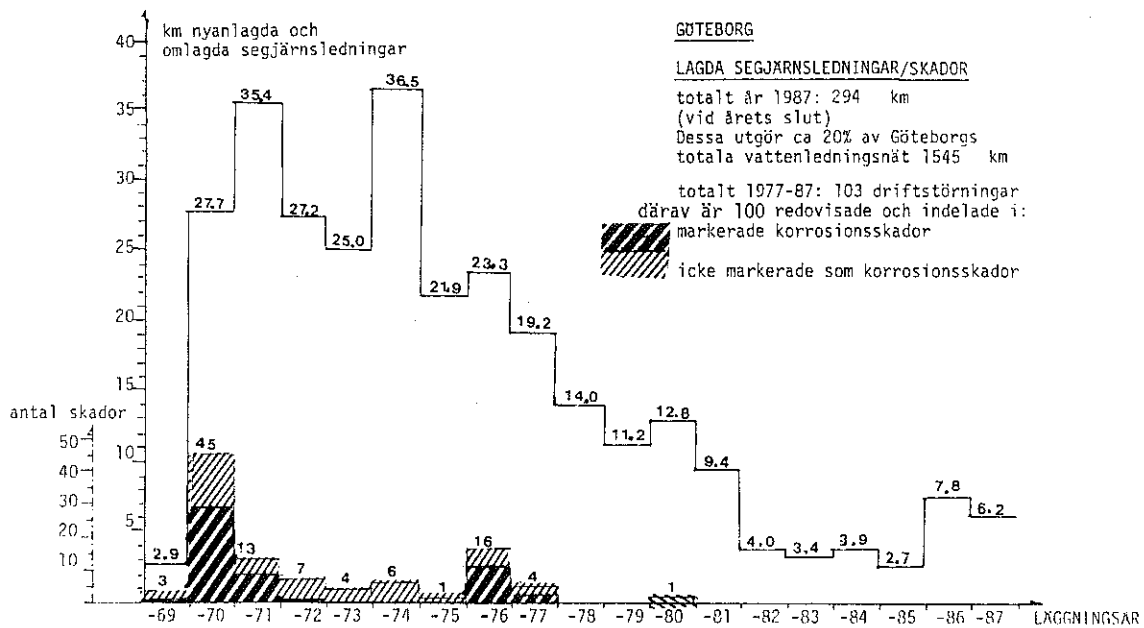
Fig 3 Utbyggnaden i Göteborg i km vattenledning. Lägningsår med skador som inträffat under perioden 1977-87.

Figur 3 visar att det främst är ledningar från 1970-71 och 1976 som har de flesta driftstörningarna. Samtliga ledningar har inte gått sönder vid en viss ålder utan de driftstörningar som påträffades är relativt jämnt fördelade från ca åtta års ålder, se bilaga 15. Undersökningen visar att det framför allt är de efterföljande skadornas antal som ökat markant för ledningar lagda 1970, 1971 och 1976. Huvudsakligen är de efterföljande skadorna korrosionsskador. Ledningar lagda 1972-75 och 1977 har haft anmärkningsvärt få eller inga efterföljande skador och för de totalt 22 läckorna har endast fyra varit markerade som korrosionsskador.

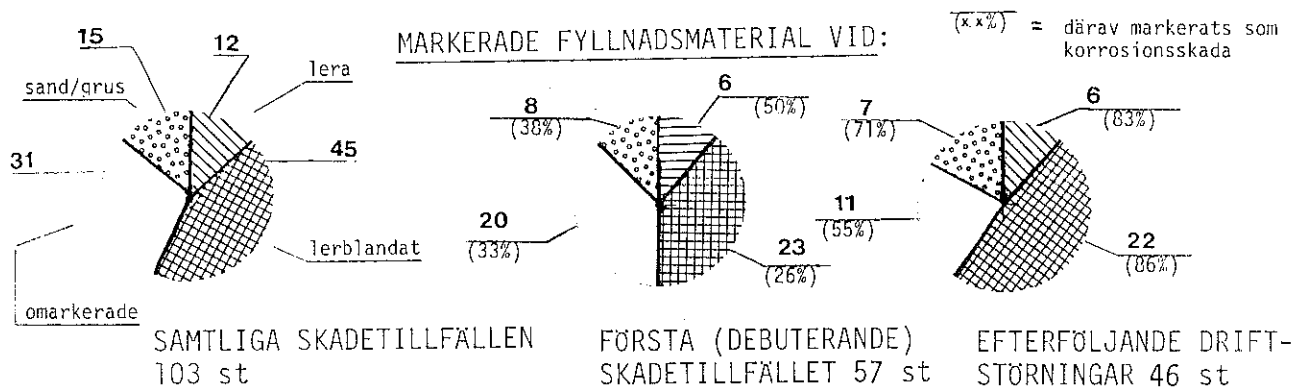
Fig 4 Rapporterade kringfyllnadsmaterial vid reparationer på segjärnsledningar.

Kringfyllt material runt ledning har i driftstörningarna huvudsakligen markerats vara lerblandat dvs sand, grus och lera. Figur 4 visar att fyllnadsmaterialet är detsamma om man studerar samtliga skadetillfällen eller om man studerar den kringfyllning som påträffats vid de tillfällen där upprepade driftstörningar inträffat. I lerblandat fyllnadsmaterial fanns markering om storsten, skärv, bergschakt, tippmassor m.m. Huvudsakligen var det i skadegrupperna "brott" och "korrosion" detta var noterat.

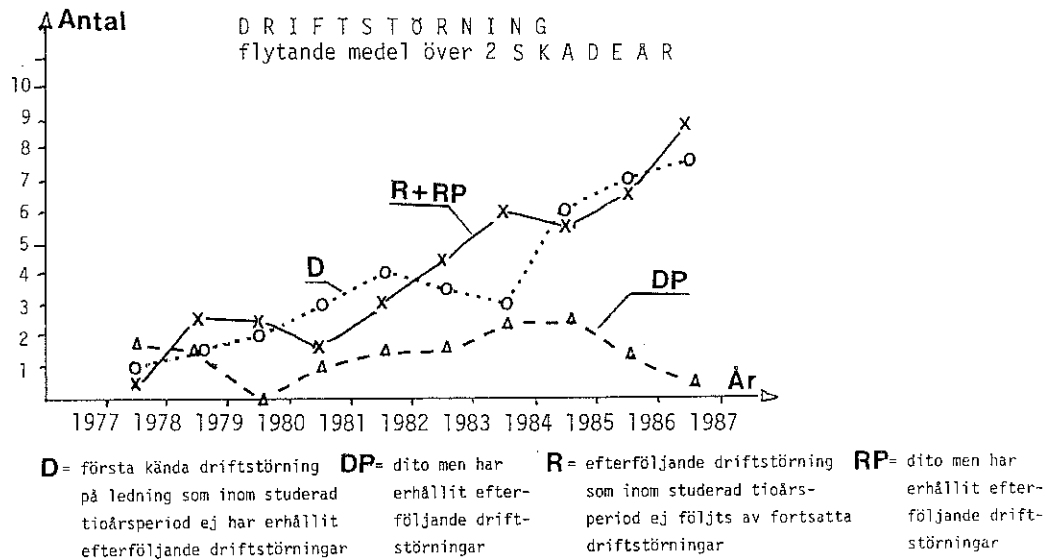
Fig 6 Utveckling av segjärnsskador i Göteborg uppdelat på om driftstörningarna har efterföljande skador eller inte.

I figur 6 har dessa plottas för den studerade perioden 1977-87. Det ökande antalet efterföljande skador är markant i figuren. För sju av de fjorton ledningarna kom den första efterföljande driftstörningen redan efter ett år. Efter att två år förflutit från första driftstörningen hade 70% eller tio stycken av ledningarna erhållit sin efterföljande driftstörning. Den längsta tiden mellan debuterande driftstörning och efterföljande driftstörning var för ledningarna fyra år. Bilagorna 12-13 visar de enskilda fjorton ledningarnas driftstörningar.

Figur 6 visar att för driftstörningar av typ DP, som erhållit efterföljande driftstörningar, inträffar varje år ett jämnt, konstant antal nya DP-skador. Detta är en tendens som är oroväckande då ca 60% av totala antalet driftstörningar inträffade på dessa platser. Utav de tre sista årens driftstörningar tillhör sex av 21 korrosionsskador gruppen D. Några av dessa skador, bör rimligtvis erhålla efterföljande driftstörningar inom ett par år. I tabell 3 antyds att minst 50% av inträffade korrosionsskador och att 10% av inträffade "icke korrosionsskador" ger, inom ungefär två år, efterföljande driftstörningar. Man kan förmoda att ytterligare 1-2 driftstörningar av typen DP erhålls även för 1986 och 1987. Detta skulle bekräfta att de två sista åren i figur 6 endast är en tillfällig variation.

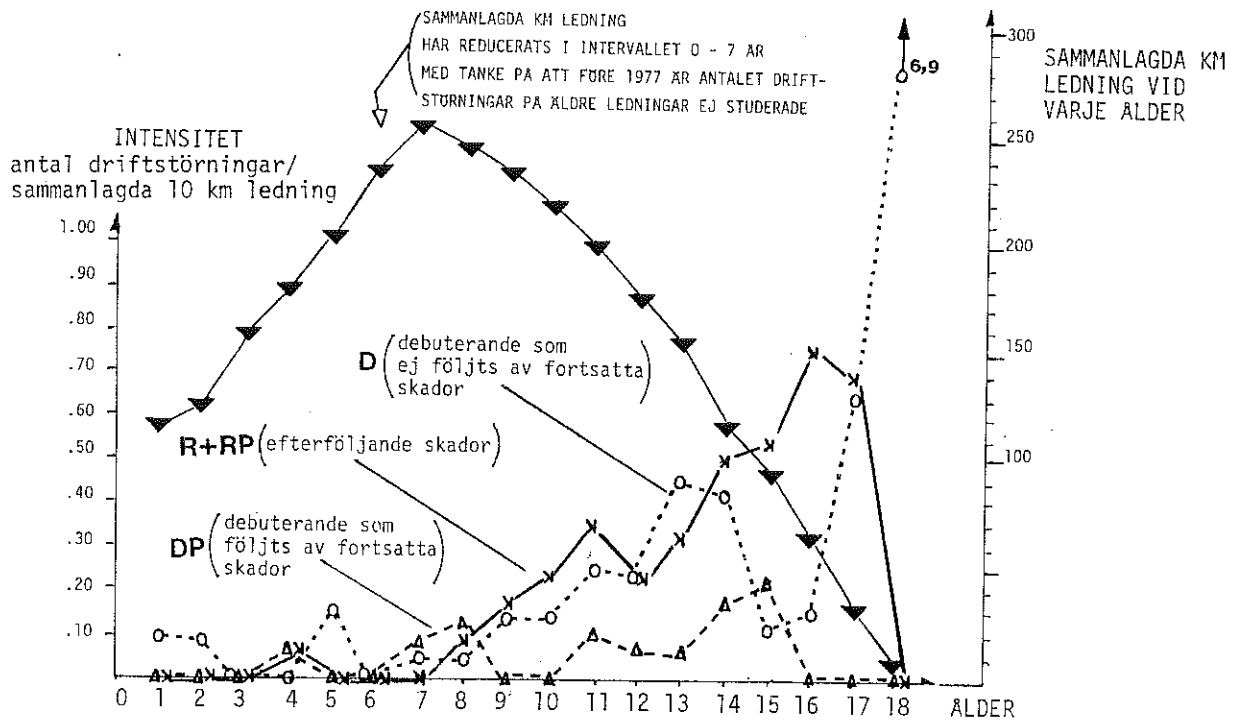
Fig 7 Skadeintensitet för driftstörningar per 10 kilometer anlagd ledningslängd med samma ålder. Diagrammet visar en högre intensitet efter 7 års ålder. Detta gäller i mindre grad för ledningar med återkommande driftstörningar.

Ledningarnas skadeintensitet vid viss ålder har undersökts i figur 7 i förhållande till uppskattad, möjlig ledningslängd vid samma ålder. I avsnittet Ålder och i bilaga 14 påvisas att efterföljande driftstörningar har en tydlig högre felintensitet för ledningar äldre än sju år. För att studera detta noggrannare har driftstörningar typ D, DP och typ R+RP plottats i förhållande till uppskattad, möjlig ledningslängd vid samma ålder i figur 7. I figur 8 har värdena från figur 7 ackumulerats för att visa intensiteten något tydligare. Intensiteten för efterföljande driftstörningar och debuterande driftstörningar är orealistiskt lika. Gruppen R+RP är huvudsakligen beroende av ledningsområdenas längd och det borde vara principiellt fel att beräkna deras intensitet på samma sätt som för grupperna D och DP. Kurvorna kan emellertid jämföras med de i Jakobs et al (1987). Där har på liknande sätt Calgarys segjärnsledningar uppritats i dels driftstörningar som är orsakade av korrosion dels driftstörningar av alla andra typer. En approximation av dessa kurvor med en rät linje gav frekvenserna 0,75 respektive 0,85 antal fel per 10 km ledning. I denna undersökning kan den sammanlagda intensiteten för D, DP och R+RP motsvara alla typer av skador. DP och R+RP skulle sammantaget kunna motsvara enbart korrosionsskador. Jämförelse med Calgary ger en lägre intensitet, ca 0,49 för korrosionsskadorna men för samtliga typer av skador är den beräknade intensiteten 0,88 förvånansvärt lik. Intressant är dock att Calgarys kurvor vänder brant uppåt redan vid åldern fyra år, medan åtta år kan ses för Göteborg. Vad detta innebär för skillnad kan vara intressant att studera. Diagrammen kan antas ge en grov uppskattning av antalet fel ett åldrande system kan förväntas erhålla i framtiden om nuvarande omläggningstakt av DP-ledningar bibehålles. Omläggningstakten borde kunna intensifieras om det t ex är antalet DP-ledningar som ökar för varje år. Det är även troligt att utökad beredskap krävs för reparationer om antalet inträffade D-ledningar ökar mycket kraftigt och om platserna med efterföljande skador repareras utan omläggning.

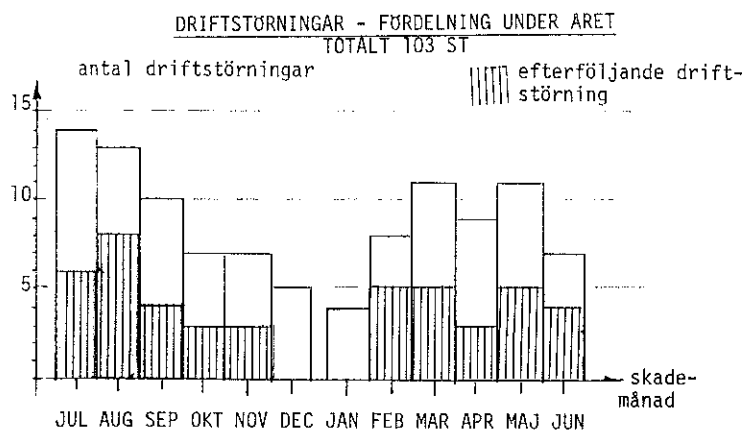
Fig 9 Undersökta segjärnsskadors fördelning under året månadsvis. Efterföljande skador visas i förhållande till det totala antalet.

Driftstörningarnas fördelning under året visas i fig 9. Denna visar att det inträffar färre, främst efterföljande skador under vintermånaderna december och januari. Allmänt gäller motsatsen för studerade vattenledningssystem i kallt klimat, Goulter et al (1988). I figur 10 påvisas motsatsen mellan de 20 213 skador som inträffat i Winnipeg under 1975-85 och de undersökta 103 segjärnsskadorna. Figur 10 visar fördelningen månadsvis i procent av

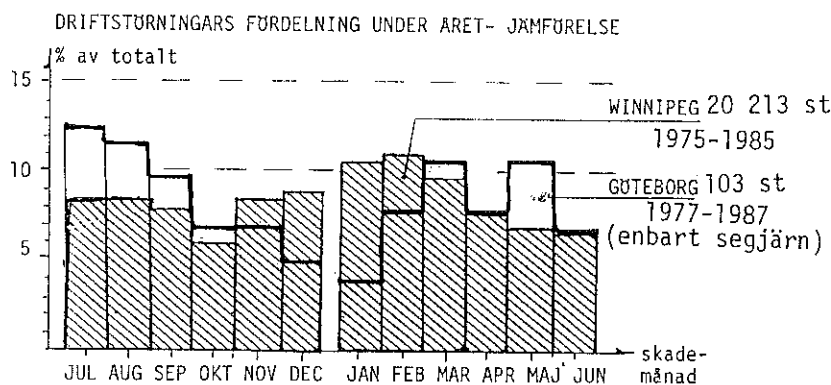
Fig 10 De 103 segjärnsskadorna i Göteborg jämförs med de 20 213 skadorna i Winnipeg, Canada. Beräkningen av Winnipegs material är utförd från Goulter et al (1988) och avser skador på samtliga ledningsmaterial och skadetyper..

respektive totalt antal skador. I Trondheim kommune (1988), har det undersökts en speciell typ av korrosionsskador på segjärnsledningar, s.k. SRB-korrosion, som utgör ca 80% av totala antalet skador på ett nät som i längd motsvarar Göteborgs. Dessa skador framhålls vara mindre frekventa vintertid, vilket överensstämmer bättre, med de 103 segjärnsskadorna i Göteborg.
