RÖRNÄTSUNDERSÖKNING I SAMBAND MED HÅRDHETSHÖJNING VID ARVIKA VATTENVERK

Torsten Hedberg Ulf Nilsson

i samarbete med Gatukontoret i Arvika

Nyckelord: Hårdhetshöjning, rörnät, vattenkvalitet i rörnät, korrosion

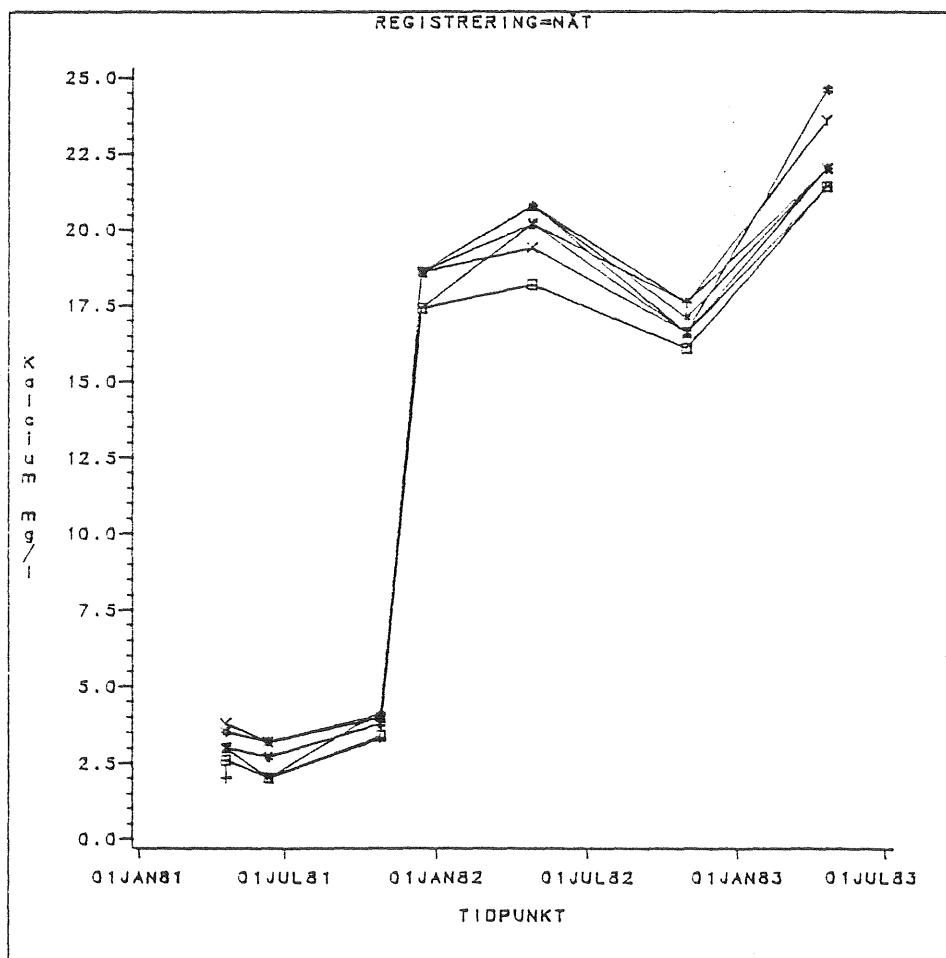
Fig 4. Kalciumhalt - datum.

Fig 4 visar att kalciumhalten på nät inte varit helt stabil. Värdena och således även doseringen har varierat mellan 16-23 mg Ca^{2+} /l. Det är dock liten spridning i kalciumhalt vid varje provtagningstillfälle mellan de olika provtagningsplatserna.

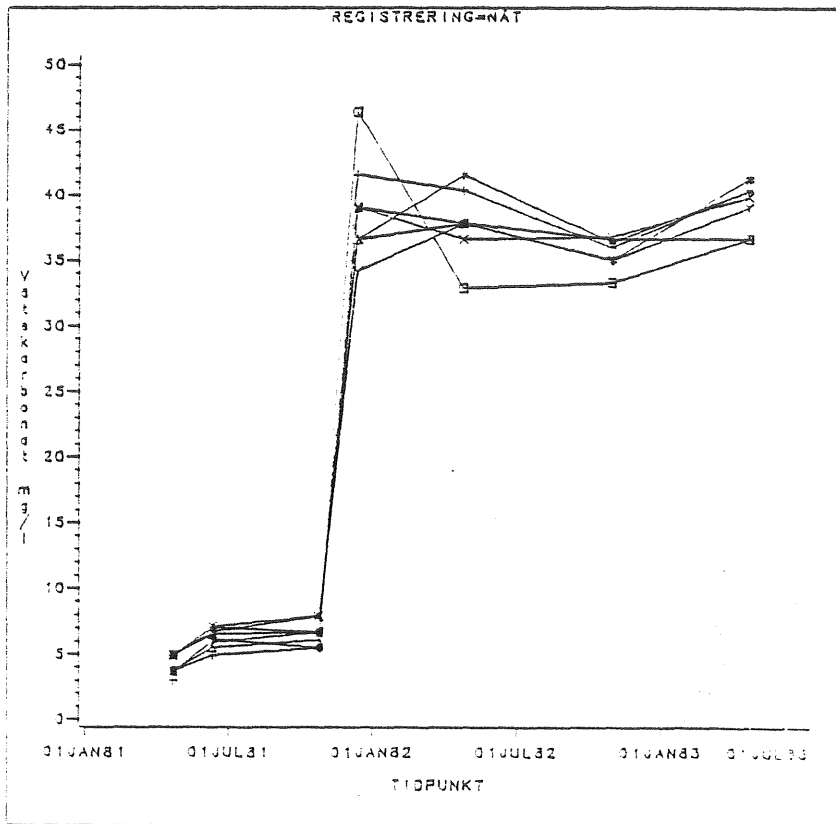
Fig 5. Vätekarbonathalt - datum.

Fig 5 visar att även vätekarbonathalterna ligger väl samlade vid varje provtagningstillfälle på nivån strax under 40 mg HCO_3^-/l .

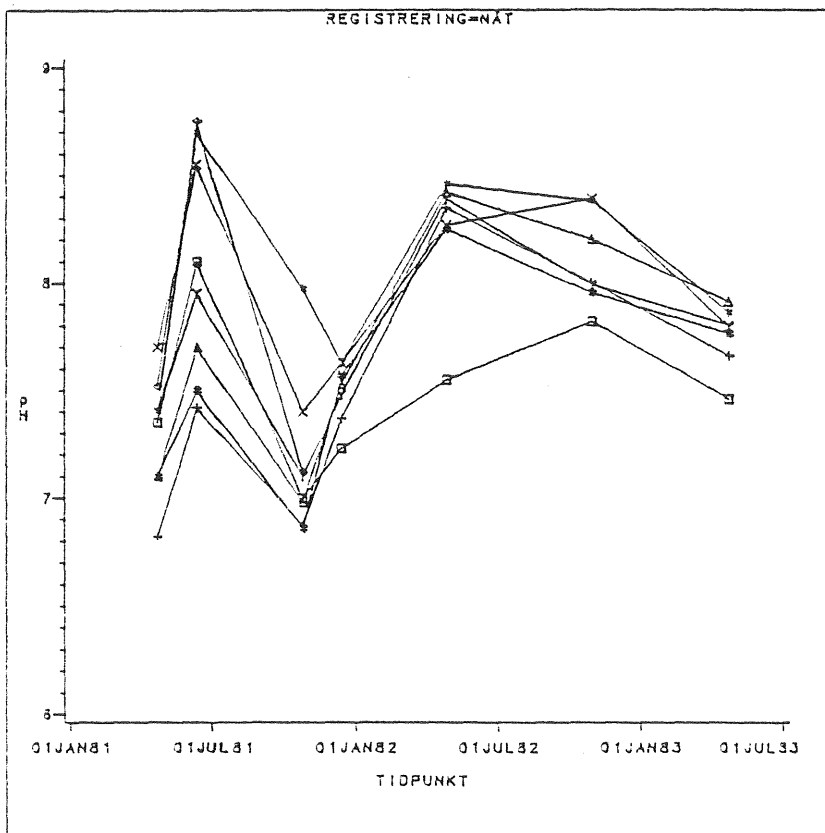
Fig 6. pH-värde - datum.

Stora variationer finner man i pH-värde, fig 6, mellan de olika tillfällena. Här föreligger skillnad i en hel pH-enhet. Under testperioden har pH-värden på nät minst varierat mellan 7,3-8,5. Denna stora variation tillsammans med den stickprovsmässiga undersökningen gör det svårt att tolka övriga resultat som framkommit. Dock kan man tydligt se att pH stabiliserats avsevärt efter det att hårdhetshöjningen startade. Men det är väsentligt att hålla ett jämt pH från verket.

Vid provtagningarna i april och oktober 1982 låg pH inom det önskade intervallet medan pH vid den sista provtagningen var en halv enhet för lågt. Det är mot denna bakgrund övriga resultat måste värderas. Följande figurer visar metallhalter i kranvatten (A-prover) och vatten efter spolning (B-prover).

För den framtida driften vid vattenverket är det väsentligt att pH-värdet på rörnätet hålles konstant på ett värde över 8,0, förslagsvis 8,3.

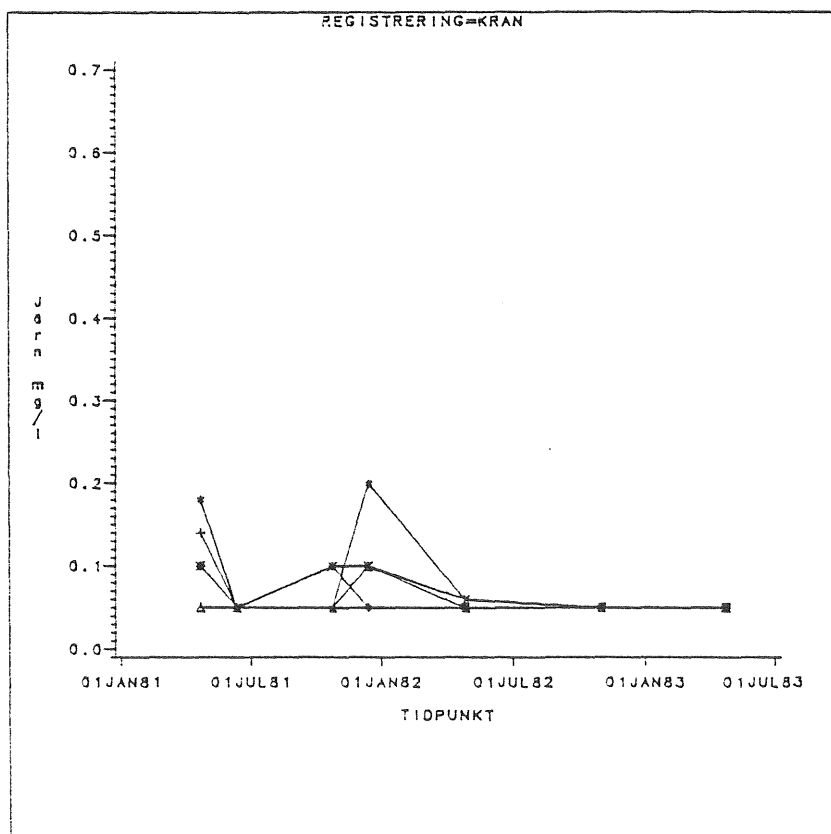
Fig 7. Järnhalt - datum (A-prov).

Järnhalten, fig 7, i kranvatten är under hela perioden lågt eller <0,2 mg Fe/l, vilket är gränsvärdet för järn.

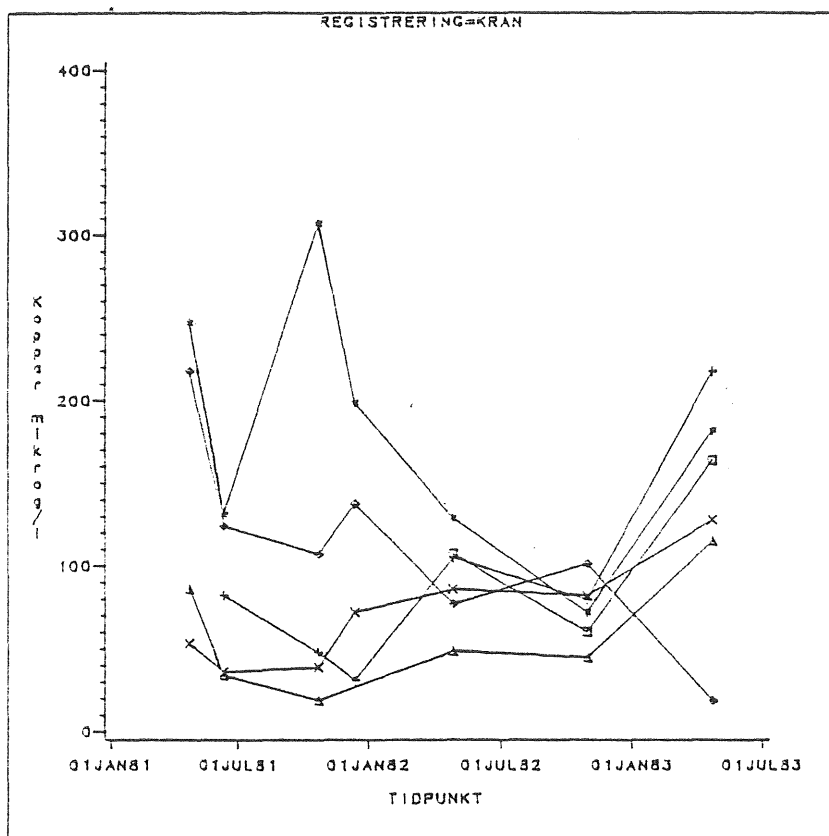
Fig 8. Kopparhalt - datum (A-prov).

Kopparhalten, fig 8, däremot har nästan alltid varit över det "tekniska" gränsvärdet 50 $\mu\text{g Cu}^{2+}/\text{l}$. Tendensen är dock att kopparhalten minskat sedan hårdhetshöjningen inleddes. Den senaste provtagningen visade högre halter. Detta kan förklaras med att pH-värdet på nätet under våren 83 varit relativt lågt.

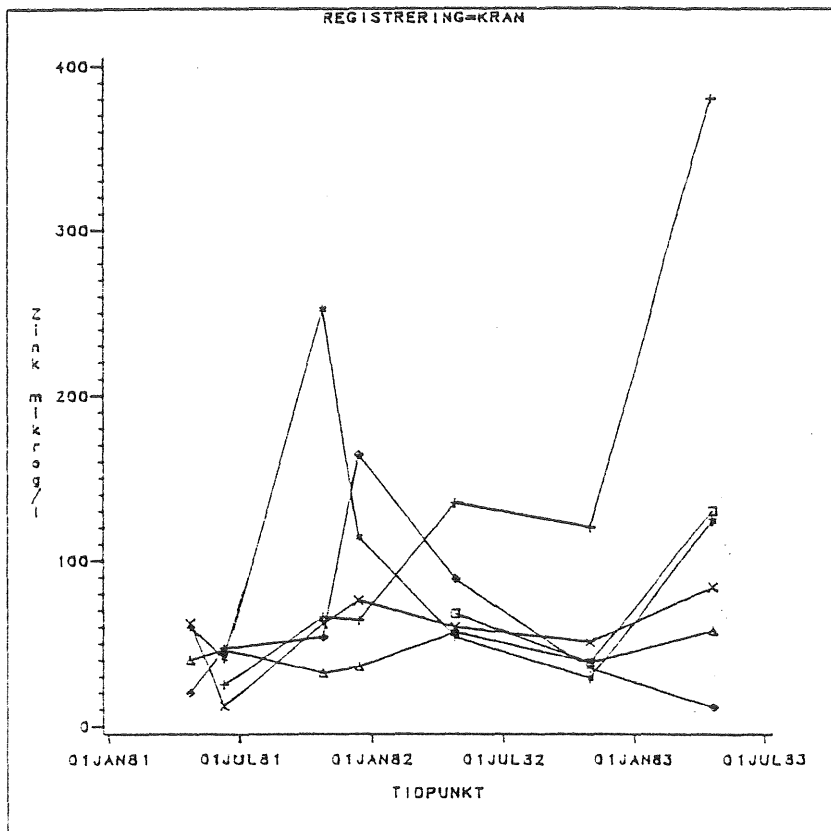
Fig 9. Zinkhalt - datum (A-prov).

Zinkhalt, fig 9, i kranvatten har samma värde under hela undersökningsperioden.

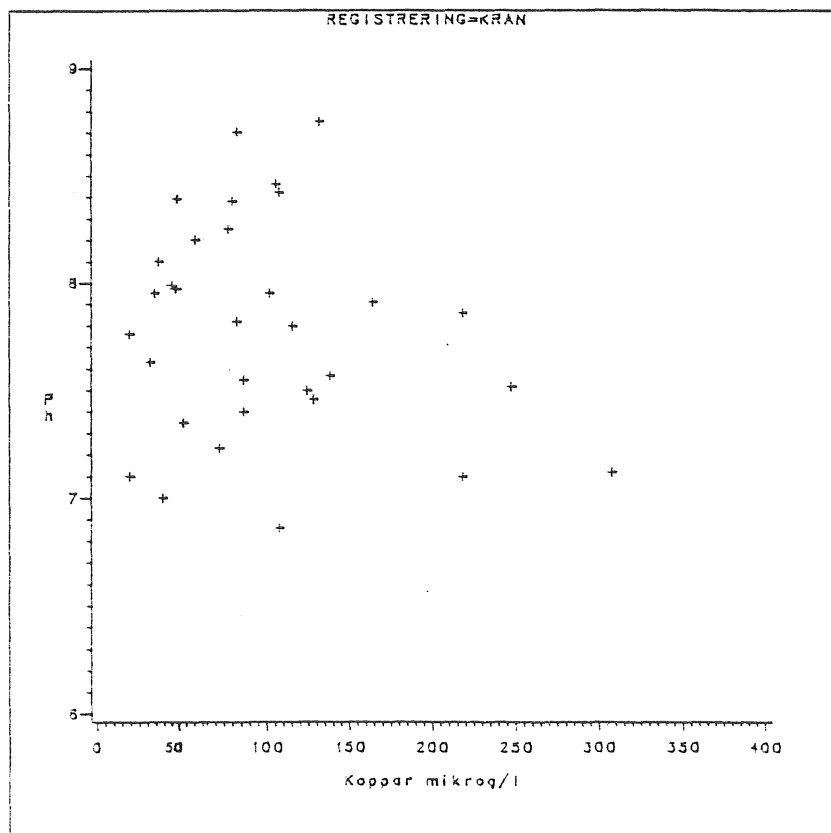
Fig 10. Kopparhalt - pH-värde.

Genom att sammanställa kopparhalt mot pH-värde kan man även om spridningen är stor, visa att man får en minskad kopparhalt med ökat pH-värde.

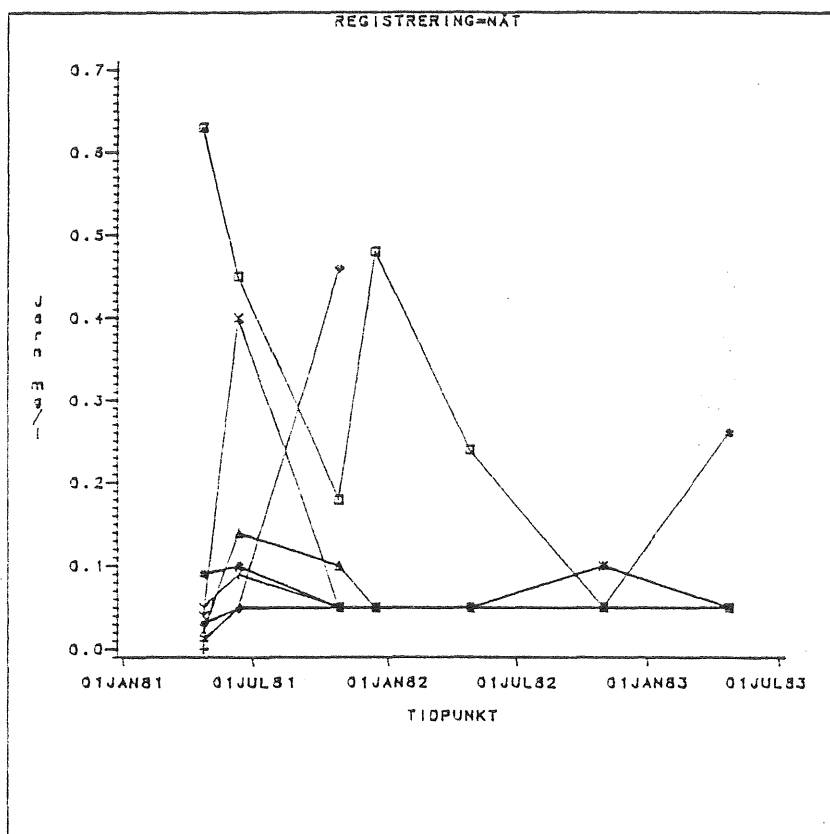
Fig 11. Järnhalt - datum (B-prov).

Järnhalten visar på en tydlig minskning i nätprover sedan hårdhetshöjningen startade. Analysvärdena är utom i något enstaka prov $< 0,1$ mg Fe/l. Detta stämmer också väl med uppfattningen om mindre rött vatten som konsumenter uppgivit.

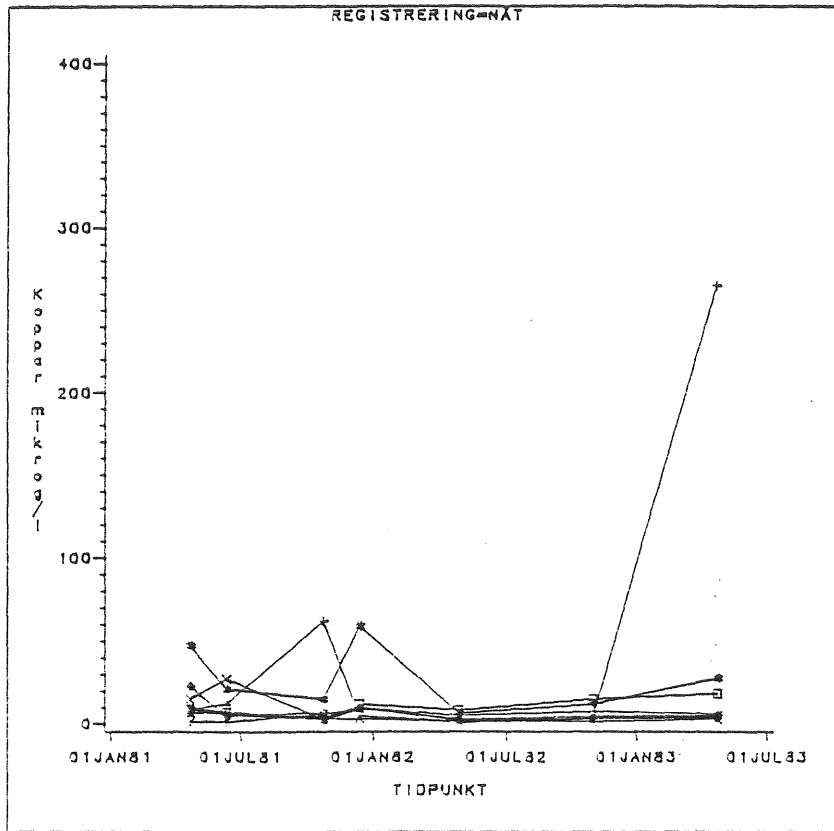
Fig 12. Kopparhalt - datum (B-prov).

Kopparhalten i nätprover var under hela perioden låg ≤ 50 $\mu\text{g Cu}^{2+}/\text{l}$ och bör så vara. Den senaste provtagningen visade ett högt värde i det vatten som lämnade vattenverket.

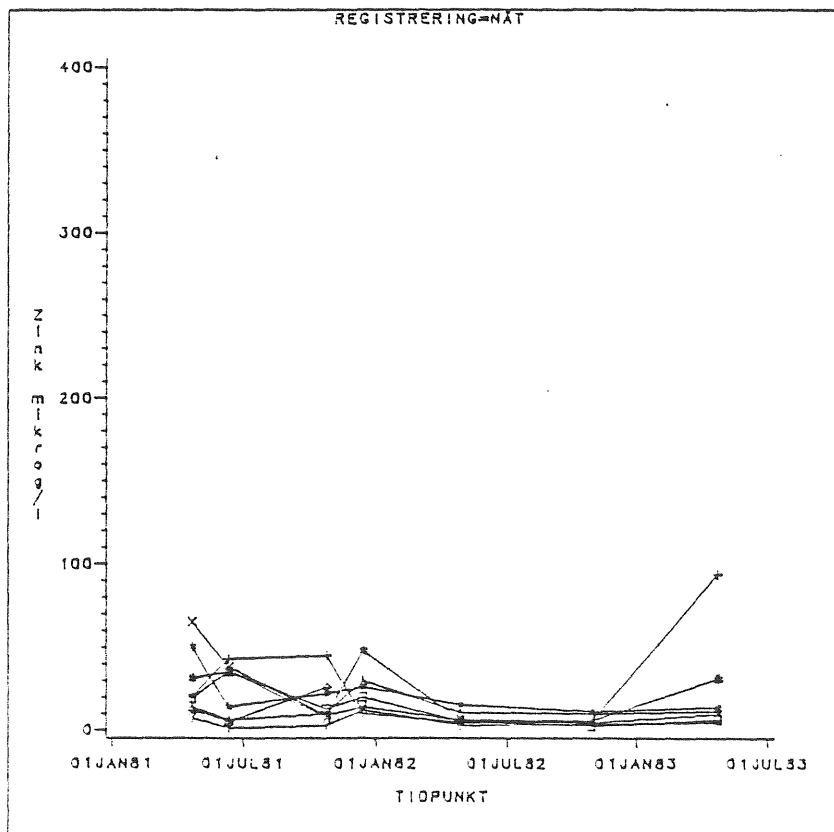
Fig 13. Zinkhalt - datum (B-prov).

Zinkhalten i nätet är låg. Man kan klart konstatera att zinkhalten och dess spridning tydligt minskat efter hårdhetshöjningen. Vid senaste provtagningen var zinkhalten hög i vattnet från verket vilket är egendomligt.

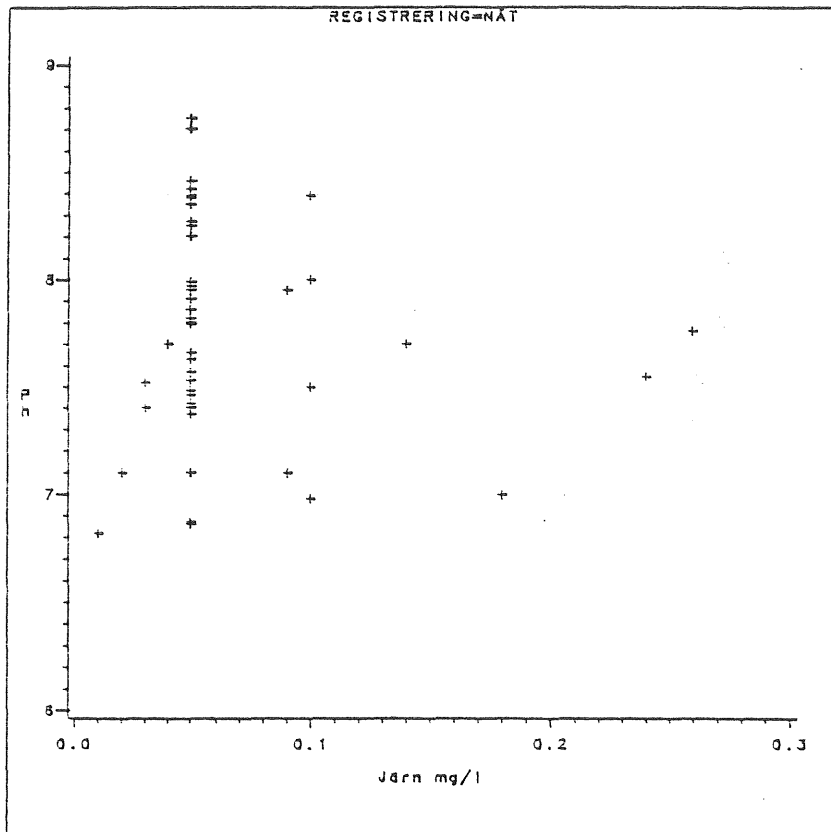
Fig 13. Järnhalt - pH-värde.

Från fig 13 framgår att järnhalten är mindre beroende av vattnets pH-värde än vad kopparhalten är (jfr fig 10).
