Inventering av skador och nedbrytningsmekanismer hos betongbroar i vägmiljö

*Examensarbete inom högskoleingenjörsprogrammet
Byggingenjör*

LEO LINDEGÅRD, DAVID MARKUNGER

Institutionen för bygg- och miljöteknik
Avdelningen för konstruktionsteknik
CHALMERS TEKNISKA HÖGSKOLA
Göteborg 2014
Examensarbete 2014:130

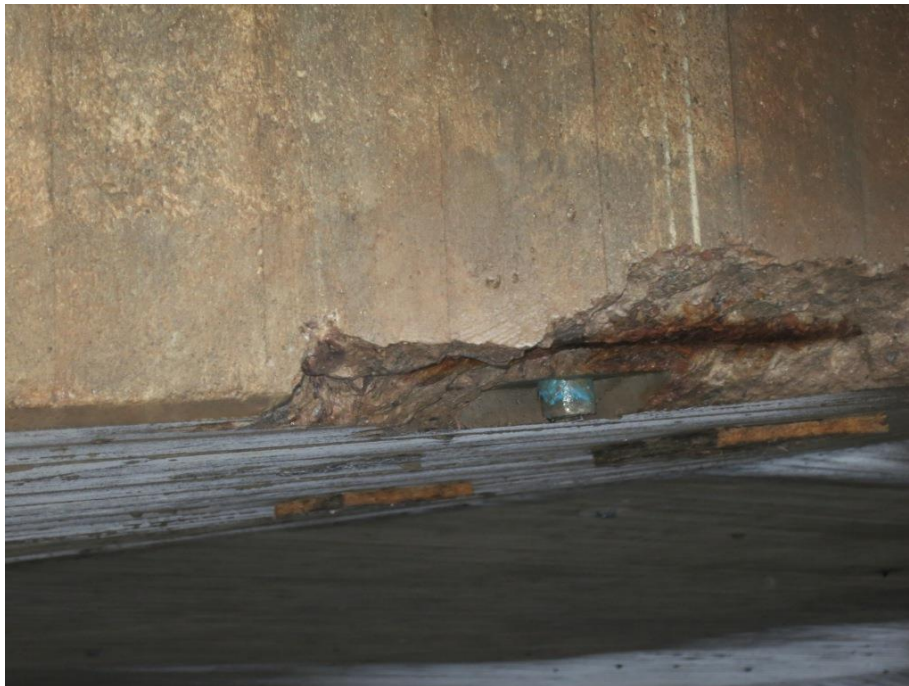
Figur 2 Korrosionsskada.

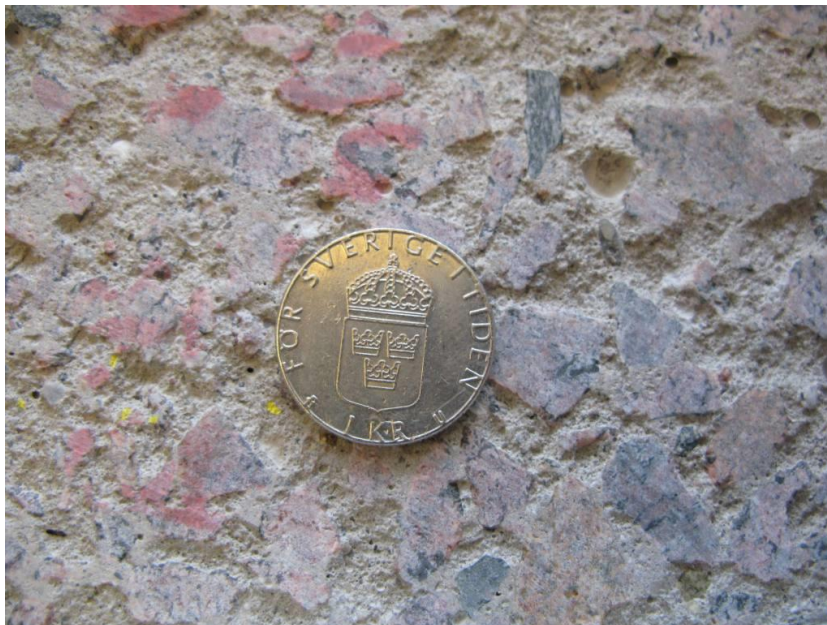
Frostskadorna orsakade av saltfrostangrepp är lätt att identifiera genom de avflagningar som uppstår på konstruktionens yta vilket visas i Figur 5. Detta gör att betongen då får en skrovlig yta. Vid mer omfattande angrepp kan större bitar lossna och armeringen i konstruktionen kan komma att friläggas. Vid de allvarligare ytangreppen är nästan alltid salter inblandade och vid vägkonstruktioner är detta vanligt då vägarna tösaltas på vintrarna. De konstruktionsdelar som ofta är utsatta är de där vattnet står kvar en längre tid utan att avdunsta. Detta kan t.ex. vara i fogar där vatten kan samlas eller vid kantbalkar eller runt dräneringsrör. Bro och kajkonstruktioner vid havet är också extra utsatta. Oftast är frostskadorna bara ytliga eftersom fukthalten oftast är högst där men i vissa fall kan även frostskador inne i konstruktionerna uppstå. Om även ytliga skador föreligger kan de invändiga skadorna vara svåra att upptäcka. Förekommer enbart invändiga frostskador visar sig dessa genom att betongen ofta får många sammanhängande sprickor som går kors och tvärs. Dessa skador kan uppkomma i konstruktioner som står i vatten eller konstruktioner som är grundlagda under grundvattennivån så att de hela tider suger upp vatten kapillärt. Vattnet i konstruktionsdelarnas ytor dunstar då varför ytliga skador inte uppkommer. I vissa fall vid användning av porös ballast med stor vattenabsorptionsförmåga kan även inre frostskador uppkomma.

Figur 5 Saltfrostavskalning $0,5\text{kg}/\text{m}^2$.

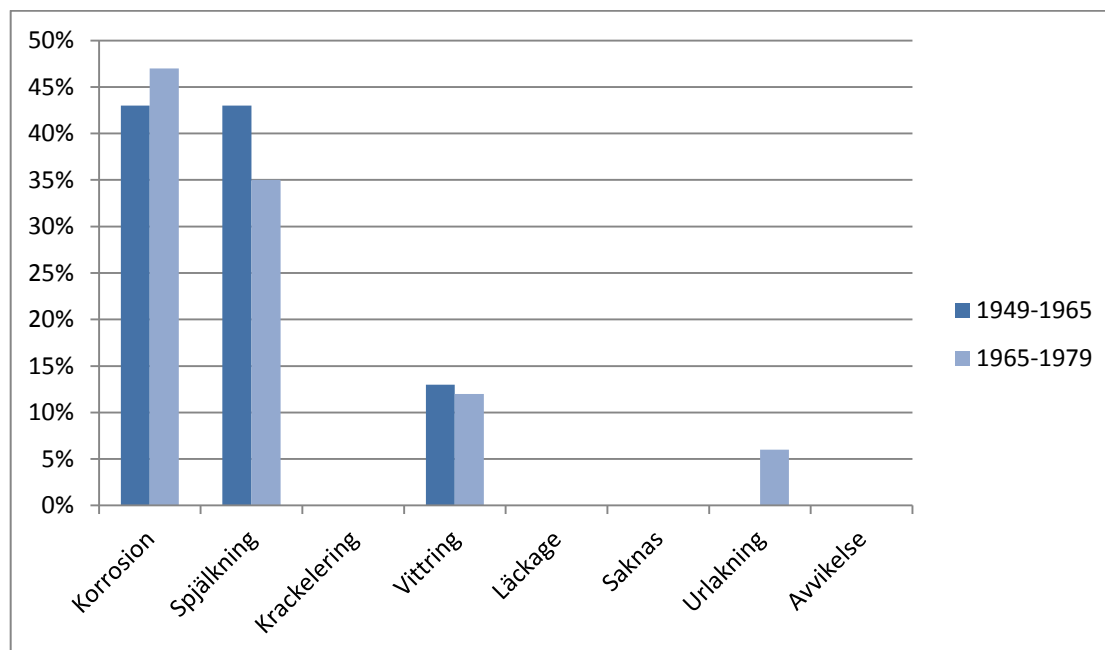
Figur 10 Skador på kantbalkar.

Som syns i Figur 10 är de mest förekommande skadorna på kantbalkar korrosion och spjälkning. Spjälkningsskadorna beror antagligen även dem på korroderad armering. I fallet för kantbalkarna kan det antas att klorider har initierat korrosionen. Skadorna ser relativt lika ut för både de äldre och de nyare konstruktionerna.

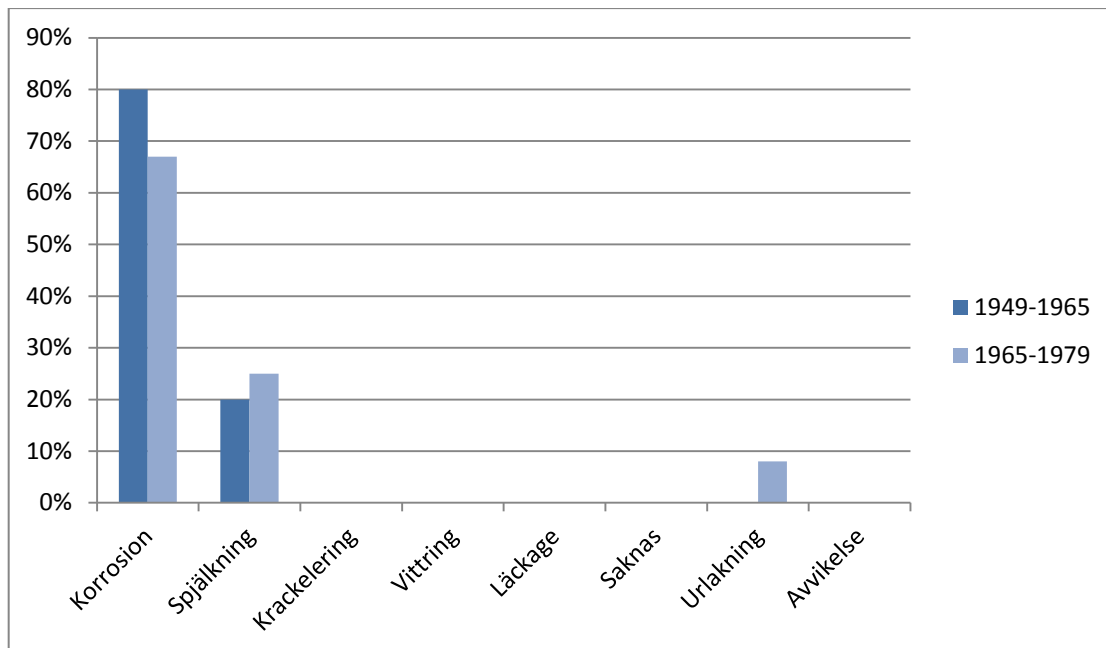
Figur 11 Skador på brobaneplatta.

För brobaneplattor, Figur 11, ser skadebilden liknande ut som för kantbalken. Däremot kan en del korrosionsskador antagligen bero på karbonatisering då plattan inte är lika utsatt som kantbalken för klorider. Detta gäller speciellt underkanten av plattan. Även här ser skadorna relativt lika ut för båda tidsintervallerna. Ungefär desamma gäller för skador på platta.

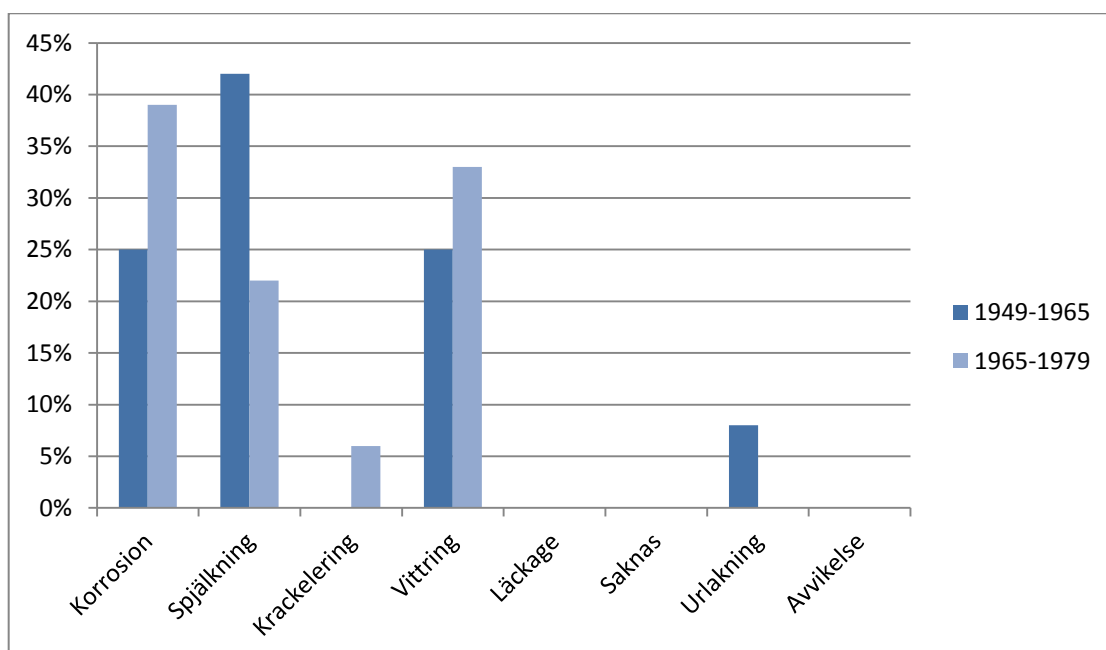
Figur 12 Skador på pelare.

För pelare, Figur 12, framgår att även vittring är vanligt förekommande och skulle kunna bero på frostsador. Skadetyperna ser även här liknande ut för de olika tidsintervallen då spjälkning och korrosion hänger ihop ganska mycket.

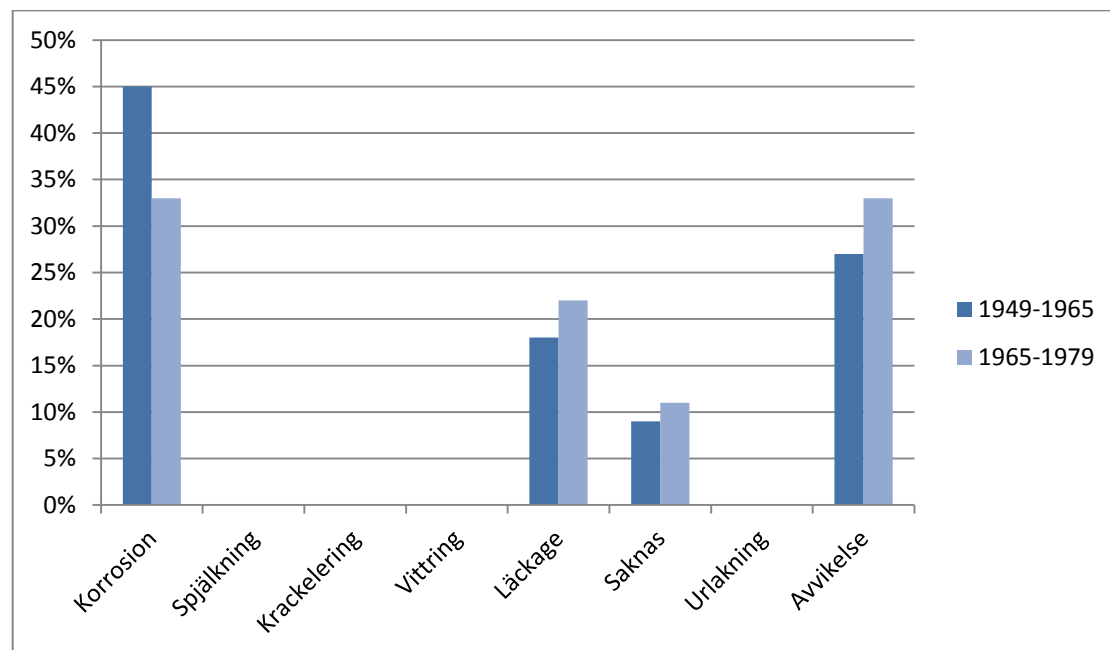
Figur 13 Skador på grundavlopp

För grundavlopp, Figur 13, ser skadebilden lite annorlunda ut. Det är vanligt med avvikelser i form av att grundavloppen inte sticker ut tillräckligt långt på brobaneplattans underkant utan slutar jäms med plattan så att ingen droppkant finns. Detta gör i sin tur att kloridhaltigt vattnet rinner ut längs plattans undersida och kan orsaka korrosion på undersidan av brobaneplattan. Läckande avlopp är också vanligt förekommande och då oftast runt avloppets tätning på ovansidan av plattan. Andra problem kan vara att grundavloppen saknas. Korrosion är även vanligt på de konstruktioner där vanligt stål använts. När det gäller ytavlopp så ser skadebilden liknande ut med korrosion som den vanligaste skadeorsaken. Korrosionen har minskat något på de nyare konstruktionerna och kan bero på att andra material använts.

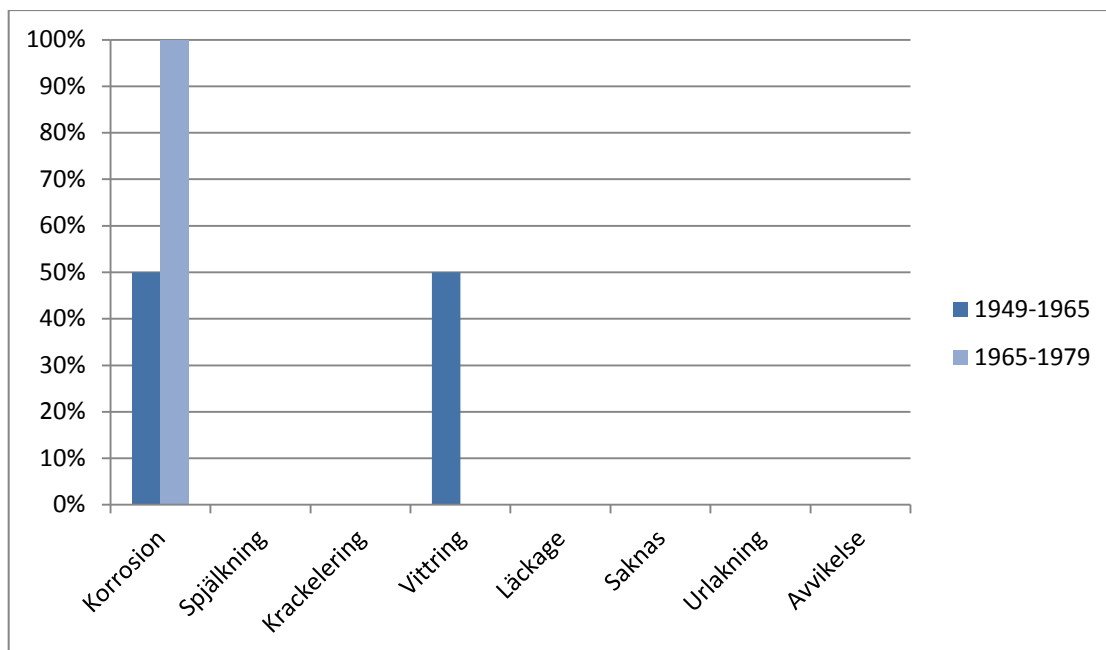
Figur 14 Skador på frontmur.

Korrosion är den vanligaste skadan på frontmurar, se Figur 14, men även vittring förekommer på de äldre konstruktionerna. Även på vingmurar ser skadebilden liknande ut då dessa konstruktionsdelar hänger ihop.

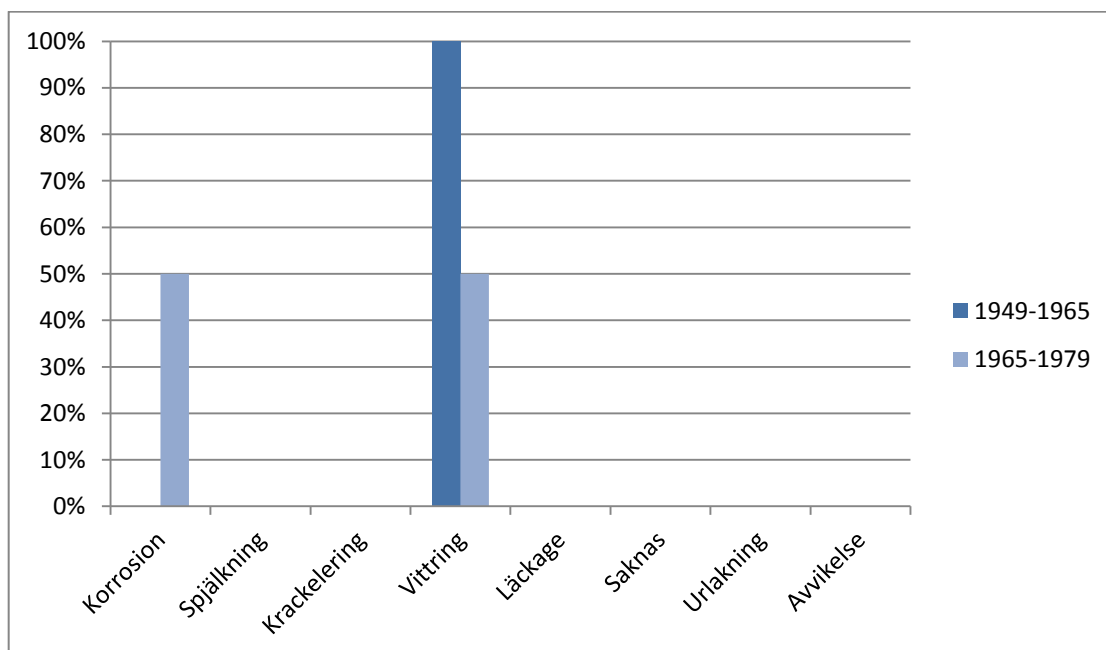
Figur 15 Skador på bottenplatta

För bottenplattor, Figur 15, framgår att vittring är mest förekommande. Detta beror antagligen på att bottenplattorna står i fuktig mark vilket kan medföra frostsador

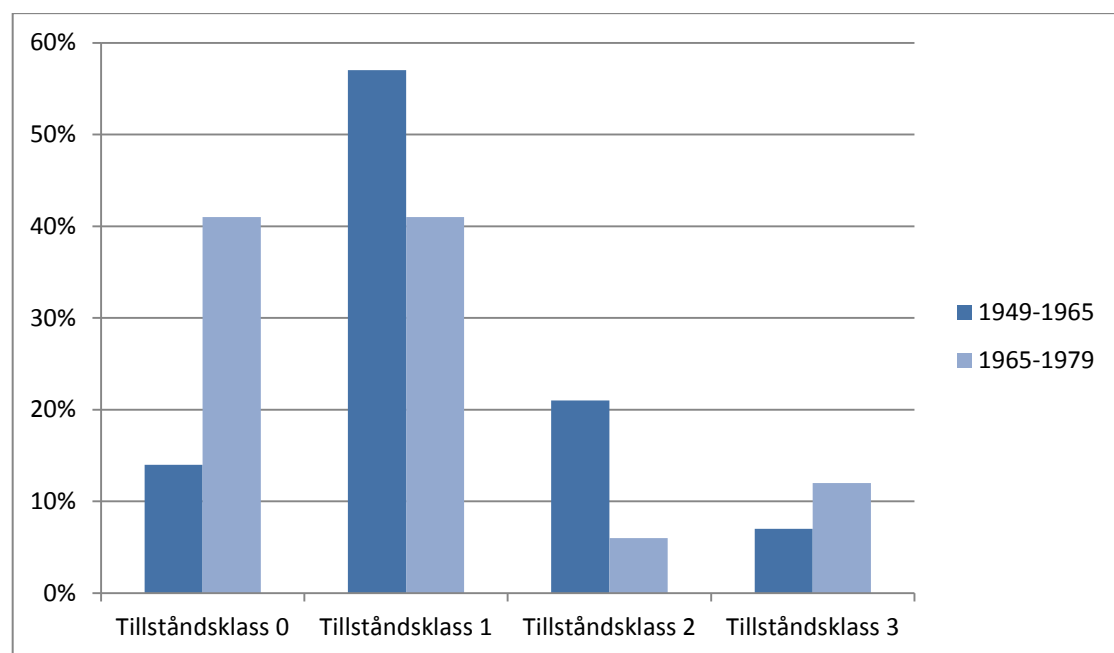
Figur 16 Tillståndsklasser på kantbalk.

För kantbalkar, Figur 16, syns det att många av skadorna har tillståndsklass 0 eller 1. Detta kan även bero på att skador med tillståndsklass 2 eller 3 ofta blir reparerade och därmed elimineras.

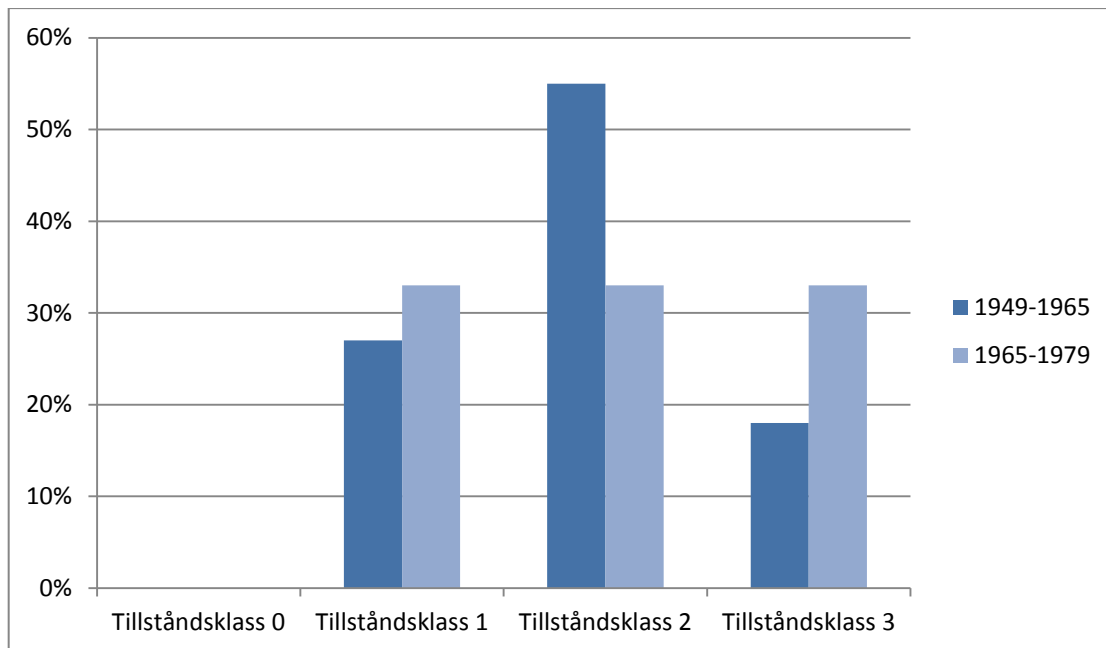
Figur 19 Tillståndsklasser på grundavlopp.

För grundavloppen, Figur 19, ser dock fördelningen annorlunda ut. Här finns betydligt fler tillståndsklass 2 och 3 vilket visar att grundavloppen oftast är skadade. Det samma gäller även för ytavloppen. En orsak till att avloppen oftast får hög tillståndsklass är eftersom de antingen fungerar eller så fungerar de inte, dvs. det finns inget mellanläge. Ett avlopp som läcker får till exempel oftast en hög tillståndsklass utan att det är direkt skadligt för bronns bärförmåga och blir därför oftast inte prioriterat att reparera. Olevik (2014)

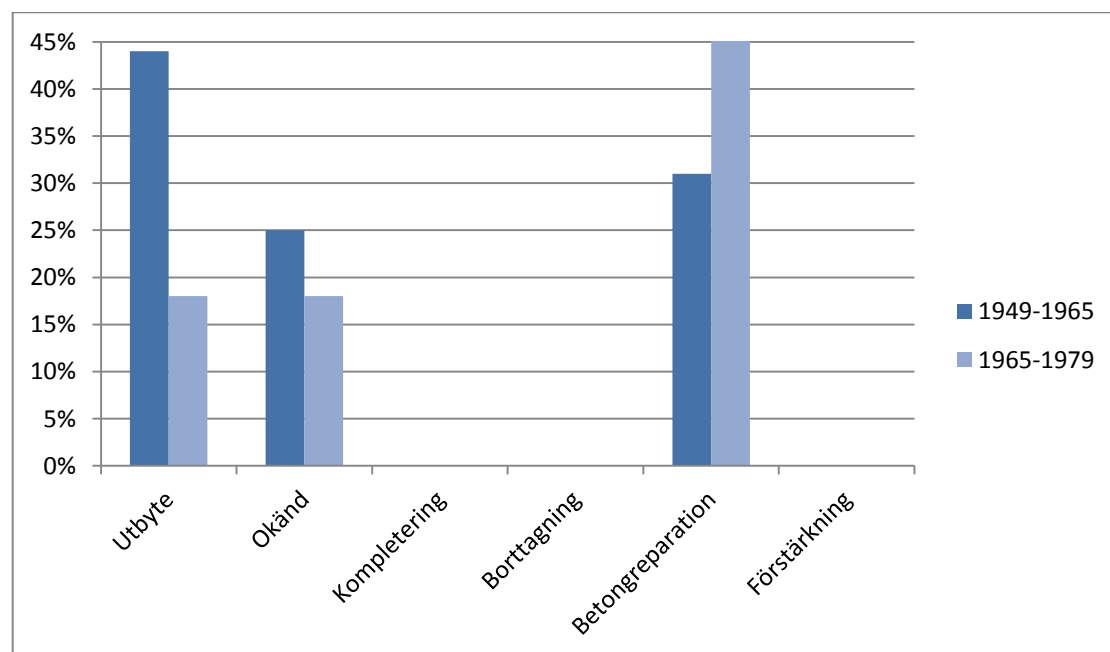
Figur 24 Reparationsåtgärder på kantbalk.

Som det går att utläsa ur Figur 24 så är betongreparation en vanlig åtgär på skadade kantbalkar. Men utbyte är också en relativt vanlig åtgärd framför allt på de äldre

konstruktionerna då nära hälften av kantbalksreparationerna innebär utbyte där Detta beror antagligen delvis på att de konstruktionerna är yngre och därför har eventuella skador inte kunnat propagera. Då ett ytbyte kan vara relativt kostsamt och kantbalken är den mest skadadedrabbade konstruktionsdelen så är utformningen och beständigheten av den viktig.

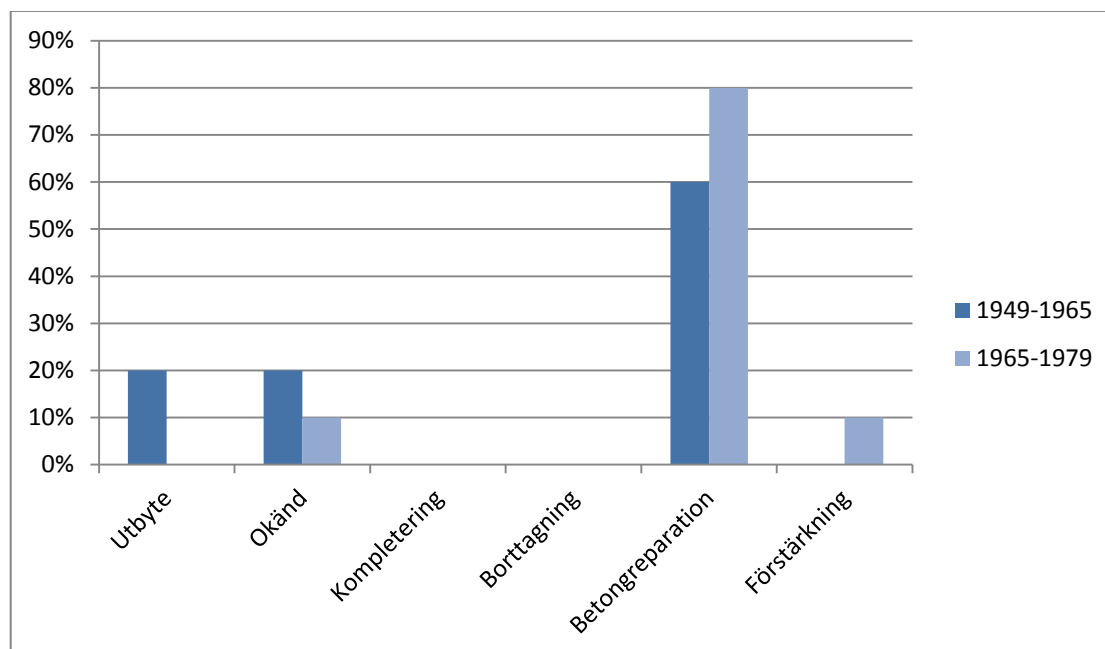
Figur 25 Reparationsåtgärder på brobanaplatta.

Som det går att se i Figur 25 så är betongreparation i princip den enda åtgärden på skadade brobanepplattor. Detta beror antagligen på att brobanepplattan är väldigt svår och dyr att byta varvid betongreparation i många fall blir det lönsammare alternativet.

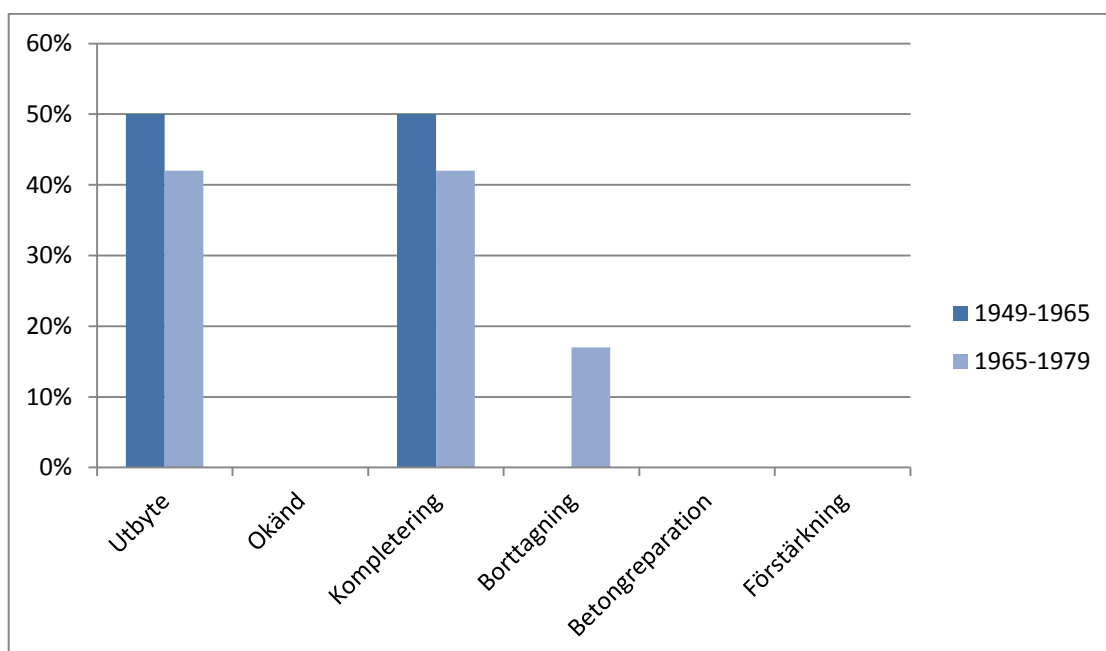
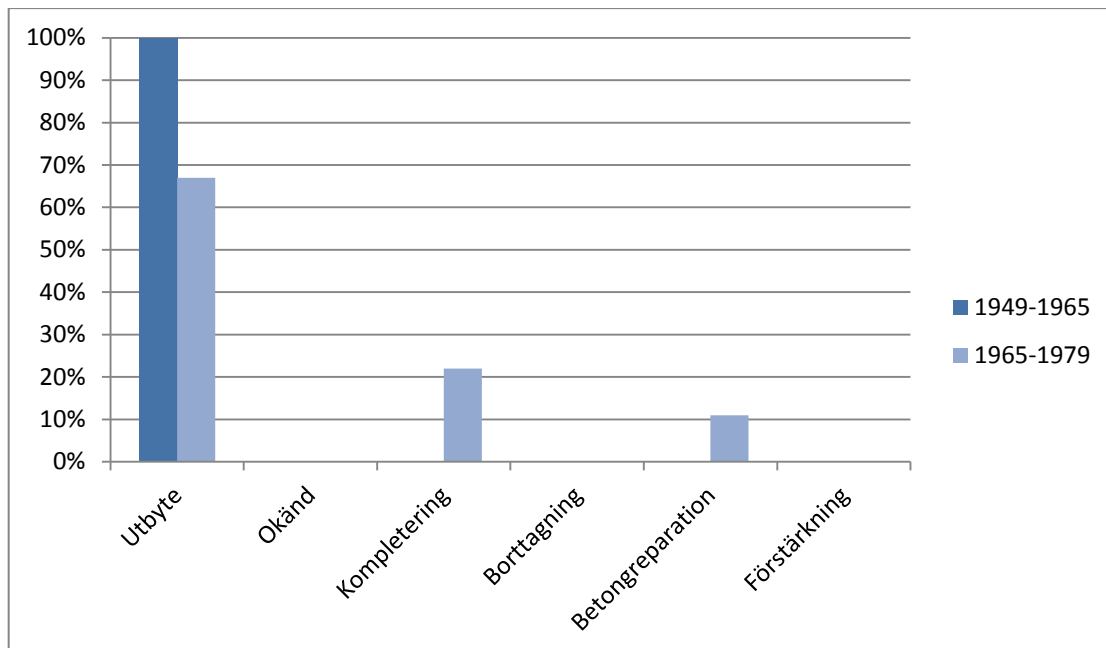
Figur 27 Reparationsåtgärder på grundavlopp.

Figur 28 Reparationsåtgärder på ytavlopp.

För både grundavlopp, Figur 27, och ytavlopp, Figur 28, kan utläsas att utbyte och komplettering är de vanligaste åtgärderna både på de äldre och nyare konstruktionerna. Då skador på grund- och ytavlopp är så pass vanligt och utbyte medför en hel del jobb och är kostsamt så bör detta tittas närmare på.
