Uppföljning av bärighet och deformations- utveckling av terminalytor vid inventering och nybyggnad i Göteborgs Hamn

Examensarbete inom civilingenjörsprogrammet Väg- och vattenbyggnad

Institutionen för bygg- och miljöteknik
Avdelningen för geologi och geoteknik
Väg och trafik
CHALMERS TEKNISKA HÖGSKOLA
Göteborg, 2006
Examensarbete 2006:31

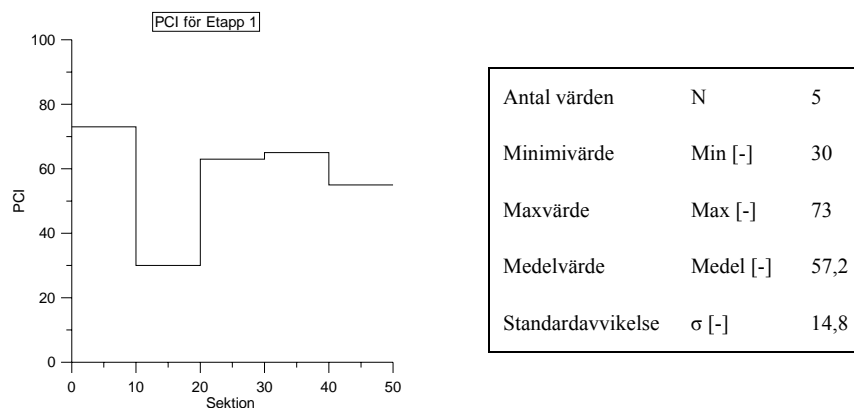
PCI-värdet längs Etapp 1 varierar mellan 30 och 73, se figur 4.3, och skadorna är främst bortnötning av bindemedel och alligatorcrackelering med tunna sprickor. Orsaken till dessa typer av skador beskrivs i bilaga 4. Omfattande alligatorcrackelering av medium allvarlighetsgrad uppträder mellan sektionerna 10 och 20, och PCI-värdet sjunker här till 30. Den dåliga beläggningsskonditionen förklaras med att sektionen är belägen i en korsning och att beläggningen därför utsätts för extra hård belastning när grensletruckarna svänger [4]. Förutom alligatorcrackelering och bortnötning av bindemedel förekommer även lokala sättningar på etappen.

Figur 4.3 PCI-talet för Etapp 1. Eftersom PCI går under 70 rekommenderas ny konstruktion. I rutan till höger om figuren visas statistiska värden, se även bilaga 2.

Erhållna PCI-tal visar att ytan har en bristande bärighet och som åtgärd föreslås ny konstruktion för hela ytan.

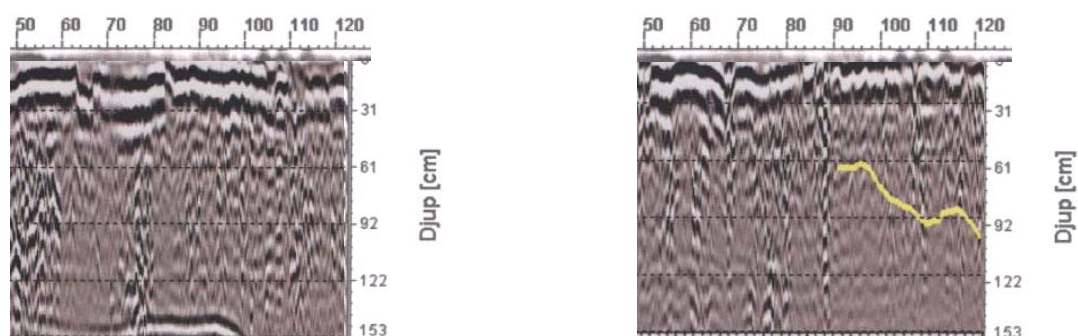
GEORADAR Radargrammen över Etapp 2 visar en svag indikation på finmaterial mellan sektionerna 100 och 130 i linje II och III men inte i linje I. Se figur 4.8 nedan.

Figur 4.8 Radargram Etapp 2. Bilden till vänster är över linje I och bilden till höger över linje II och III. Gul linje i högra bilden innebär en svag indikation på finkornigt material.[7]

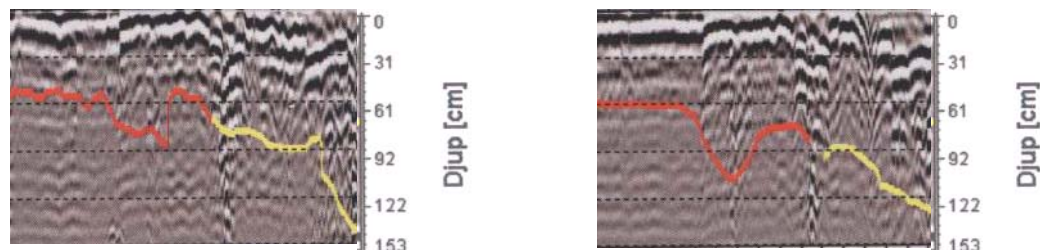
Resultatet indikerar finkornigt material i konstruktionen längs hela Etapp 3a, se figur 4.12. För sektion 0- 32.5 är indikationen svag och djupet till det finkorniga materialet varierar mellan 0.7- 1.47 m under marknivå. För sektionen 32.5-80 är indikationen däremot tydlig och djupet till finkornigt material varierar mellan 0.49- 1.11 m under marknivå.

Figur 4.12 Radargram över Etapp 3a. [7] Vänstra bilden är över den nordliga delen och högra är över den sydliga delen. Gul och röd markering innebär svag respektive stark indikation på finmaterial. Observera att sektioneringen börjar med 0 i högra kanten.

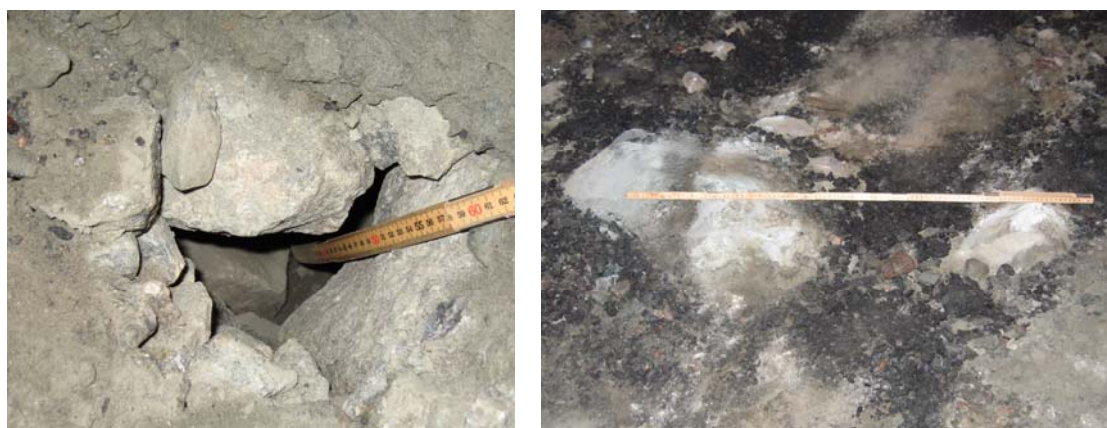
Efter borttagande av asfalt samt efter ett antal överfarter med välten upptäcktes ett flertal undermineringar längs linje II. I sektion 69 i linje II uppmättes undermineringen till 80 cm djup och vid urschaktning konstaterades att orsaken till undermineringen var ett stort block. Förutom undermineringar upptäcktes även block i dagen samt kraftiga sättningar efter vältnings vid stormpollare/mast. Se figur 5.2 nedan.

Figur 5.2 Vänstra bilden visar underminering som upptäcktes vid urgrävning. Högra bilden visar storsten/block i dagen efter brytning av asfalt.[5]

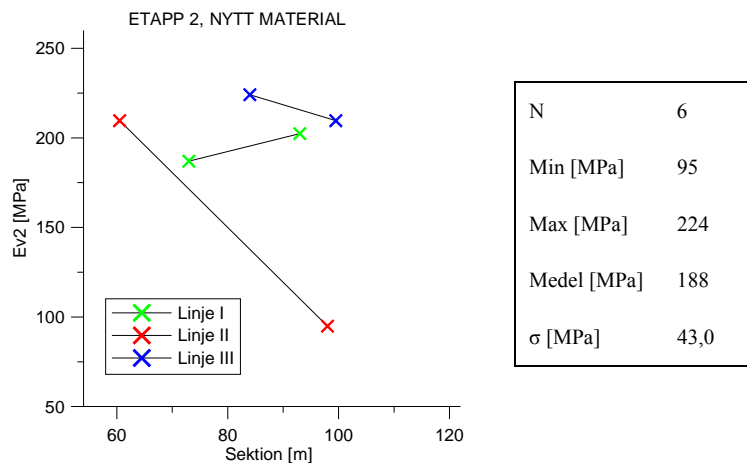
Figur 7.7 E_{v2} för Etapp 2, nytt material

SPB Gränsvärdet för god bärighet (165 MPa) uppnåddes i fem av sex punkter som provbelastades med statisk plattbelastning, se figur 7.7. E_{v2} - värdena, bortsett från ett avvikande värde i sektion II/60.5, varierar mellan 187 och 224 MPa och genomsnittet är strax över motsvarande som erhöles på kalibreringsytan med förstärkningslager på 1300 och 1000 mm. Packningskvoten varierar mellan 1.6 och 2.2, vilket tyder på att packningen varit god.

I punkten II/60.5 erhöles ett betydligt lägre värde (95 MPa). Vid provbelastning i denna punkt pressades vatten från bärlagret upp runt belastningsplattan. Ett lågt värde erhöles alltså i denna punkt på grund av stora mängder vatten i konstruktionen.
