Analys av dörrproblematik

En studie om svårstängda dörrar vid Volvo Cars
Torslanda

Examensarbete inom högskoleingenjörprogrammet maskiningenjör

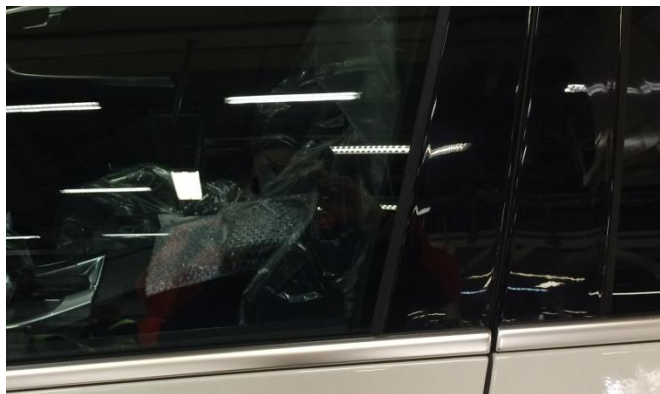
Figur 3: Bild som visar ett typiskt steg mellan fram och bakdörr.

Den visuella aspekten är ett problem som berör listerna som eftermonteras i sista fabriken (TC) på dörren. Figur 3 illustrerar en vanlig bil, som bilden visar så matchar inte listerna ihop, och bilen avger ett slarvigt helhetsintryck.

Kommer bilen med dörrar som ser ut som på bilden, så har bara justeraren en möjlighet att justera dörren så den matchar i steg mot bak, och det är genom att trycka upp (i detta fall) dörren med hjälp av låsbygeln. Man skapar alltså en konflikt mellan dörr och låsbygel, för att den vid stängning skall rida på låsbygeln upp till sitt läge. Vilket förklarar det som nämndes tidigare om hur funktionen och utseendet hänger ihop. I detta fall så offerar man något av funktionen för att få dörren visuellt bra.

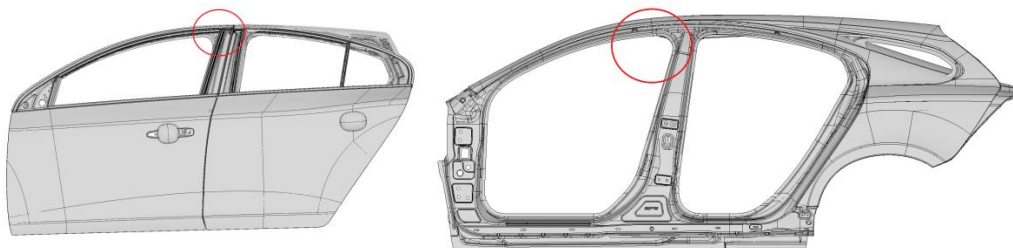
Figur 10: Visar problemets huvudlokalisering

Utifrån optimeringstestet så kunde vi nu börja lokalisera var problemet uppstod. Och vi ser att dörrbågen mot kaross har konflikt i många fall vid stängning. Detta visualiseras i figur 10.

Utifrån problemlokalisering så kan vi också se att det är just i den punkten som många slutmonteringsdetaljer möter varandra, alltså C-detaljer. Därför så planerades ett test där vi skulle se hur dörrarna betedde sig utan yttre C-detaljer.

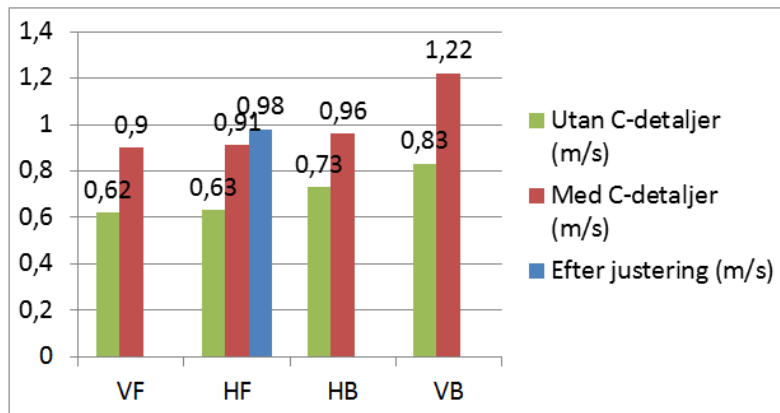
Figur 13: Resultat ifrån mätningar på bilen utan exteriöra C-detaljer vs monterade C-detaljer

Figur 13 visar resultatet av testet, där vi ser att C-detaljerna har en stor påverkan på dörrstängningen, ca 0,3 m/s.

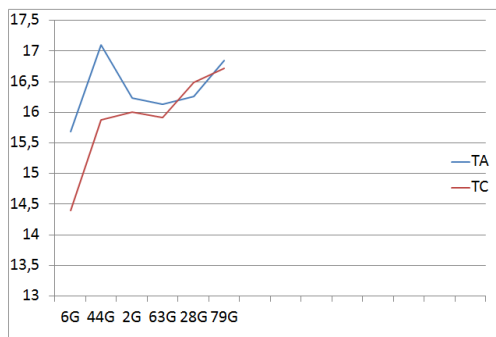
Figur 15: Resultat av en sealgap i TA och en uppföljning av sealgap i TC (samma kaross)

Som figur 15 ovan visar så händer det något i processflödet från TA-TC men det sker relativt parallella förflyttningar av värdena

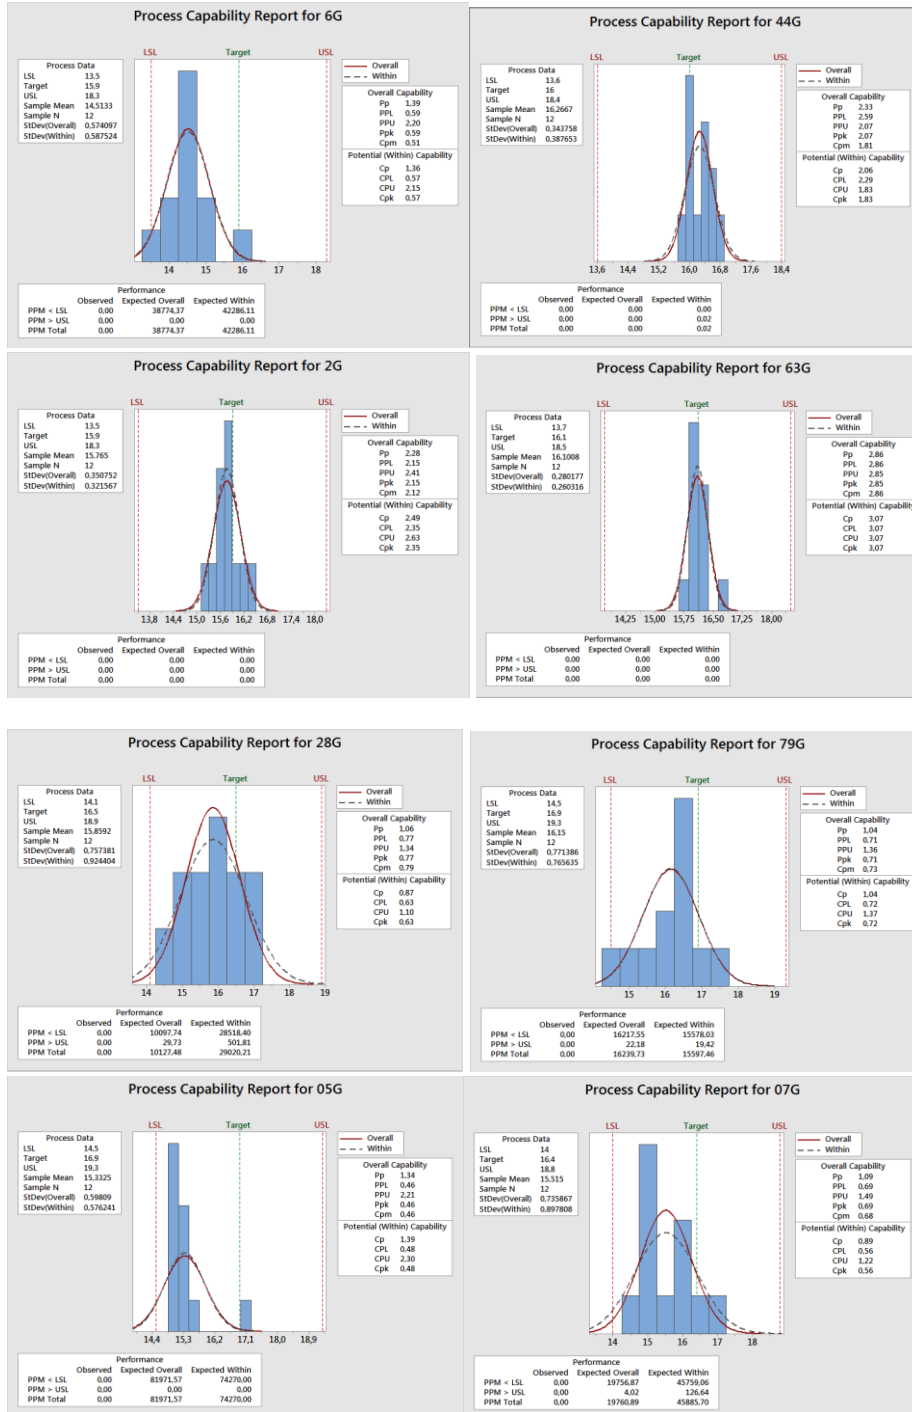
Figur 16: Process kapabilitets analyser av punkterna där sealgap gjorts

Figur 16 visar analyser som gjorts som ett resultat av 10 stycken "Sealgap" mätningar, där varje tabell analyserar en punkt för sig. Som testen visar så är det åtminstone 4 stycken punkter som är för långt in mot kaross i dessa utfallen.

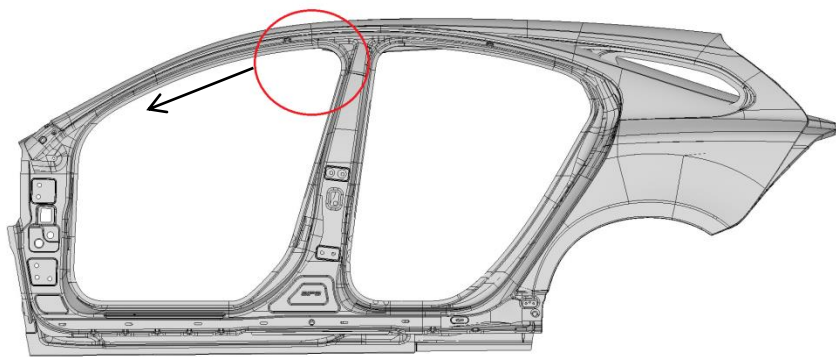
Figur 17: Ny problemlokalisering

Efter Sealgap mätningarna som ni kan se i analyserna ovan så kan vi förkasta den teorin som berörde 79 G som hänvisar till problemlokaliseringen som tidigare nämndes i figur 10. Problemet lokaliserades flyttades längre ner mot backspegeln (28G), där det gjordes klart för att konflikten som sker där mellan dörrbåge och kaross skapar konflikten vid 79G. Hypotesen bygger helt enkelt på att dörrbågen träffar karossen där för mycket, för tidigt, vilket tar rörelseenergi ifrån dörrstängningen. Kan vi då utesluta den konflikten så skulle lägre energi behöva tillsättas för att stänga dörren och därför också en lägre dörrstängningshastighet.

Som slutsats av dessa analyser så kan vi säga att det är möjligt att flytta dörren utåt i y-led. Eftersom skärmar och övrigt sätts beroende på hur dörren sitter i läge.

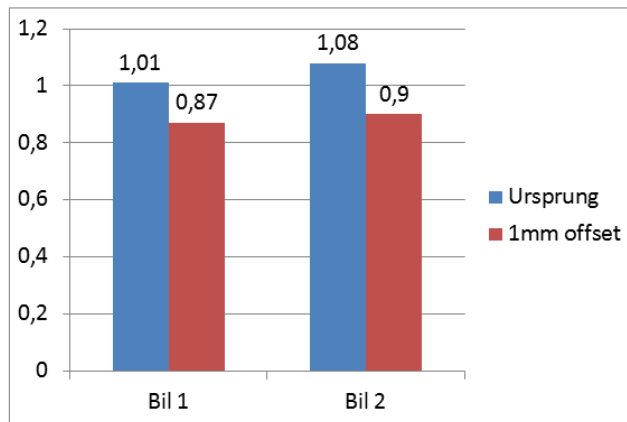
Figur 18: Resultat av utflyttad dörr 1mm i y-led

Figur 18 visar resultatet av tester med 1mm offset i y-led i framkant på dörr och som vi ser så kan vi se en förbättring någonstans runt 0,15 m/s.

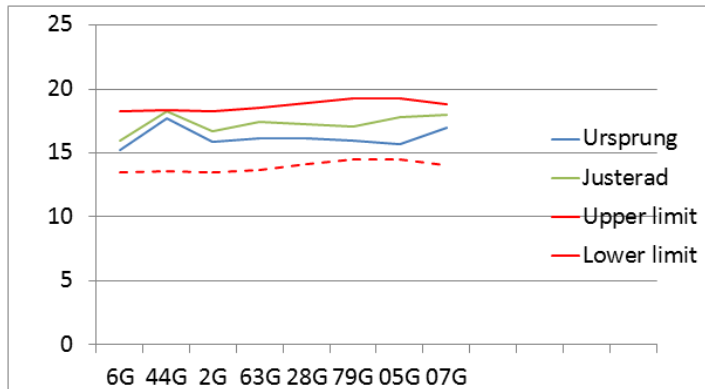
Figur 19: Figuren visar hur bilen justerades för att få så nominella värden som möjlig, Y-axel är sealgap i mm

Ovan visas en överblick på hur dörrens sealgap är före och efter justering mot nominellt läge. Målet var att hellre ligga något ovanför riktvärdet än under.

Detta spår följdes upp genom att justera en dörr i gångjärn och låsning så att ”sealgap” blev så nominellt som bara möjligt i praktik. Teorin och praktiken här bygger alltså på att dörren skall träffa karossen på samma sätt vid samtliga punkter för att utesluta den konflikt vi haft tidigare, mellan dörrbåge och kaross.

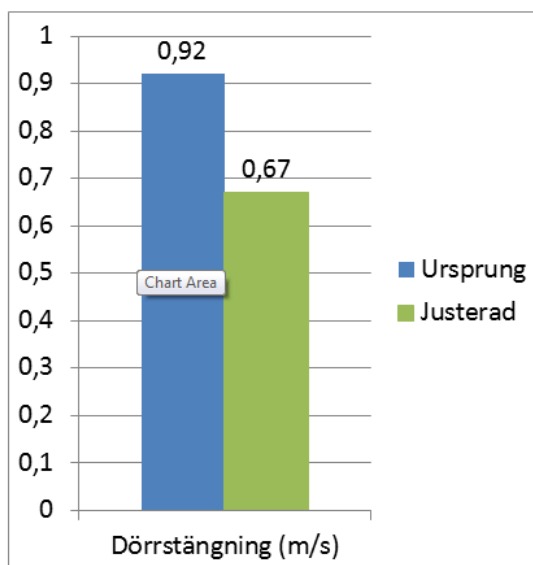
Figur 20: Resultat i form av dörrstängningshastighet ifrån testet

Det vi kan se är ett resultat som för första gången är en dramatisk reducering utan att vi på något sätt ligger utanför specifikation på något värde.

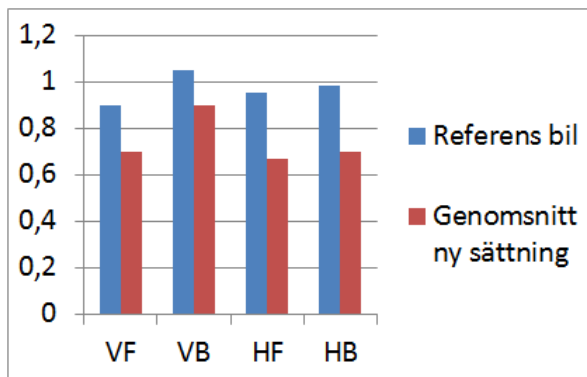
Figur 22: Visualiserar resultatet av förändringen i figur 21, där y-axeln visar meter per sekund

Som figur 22 visar, kan vi se ett bra resultat av förändringen. Och vi fann heller inga problem i processen kring flytten. Däremot så kunde vi finna flera fördelar med den nya dörrsättningen i processen.

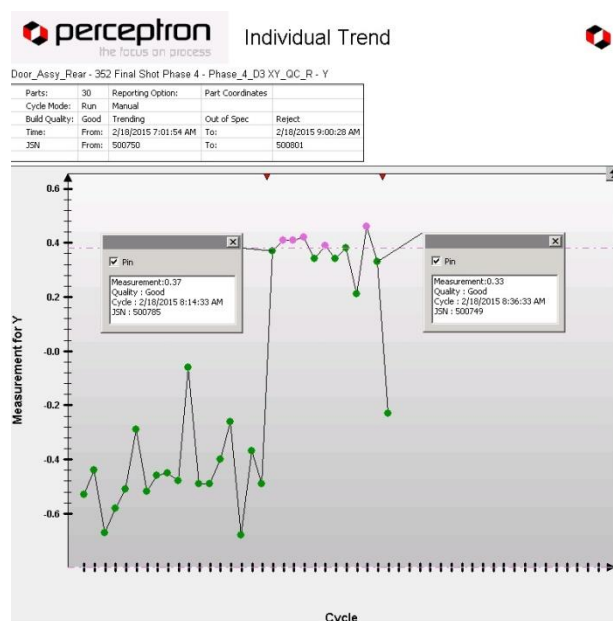
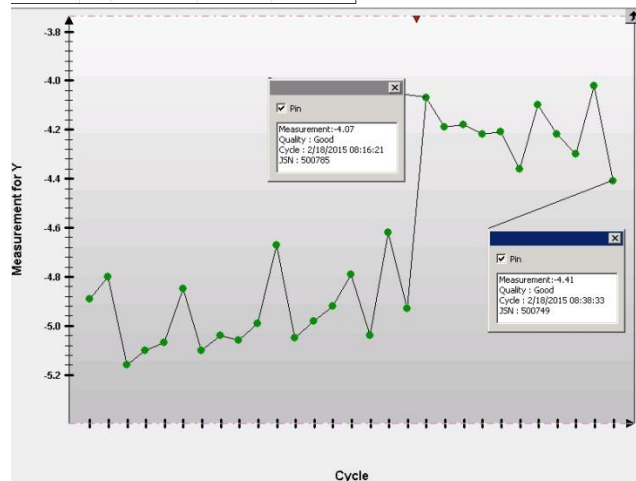
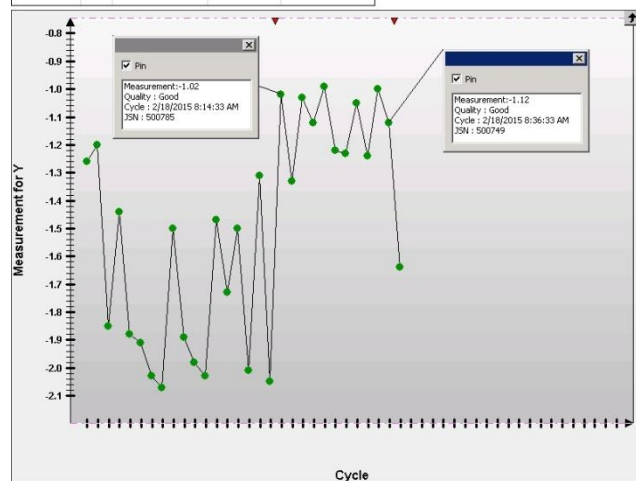
Vi kan tydligt se på dessa mätvärden att dörrsättning blev stabilare, därför ser vi betydligt mindre spridningar i processen.
