Reparationer på parkeringsdäck av armerad betong

Inventering av åldrade betongreparationer

Examensarbete inom högskoleingenjörsprogrammet

Institutionen för arkitektur och samhällsbyggnadsteknik
Avdelning för konstruktionsteknik
Betongbyggnad
CHALMERS TEKNISKA HÖGSKOLA
Examensarbete ACEX20-19-22
Göteborg, Sverige 2019

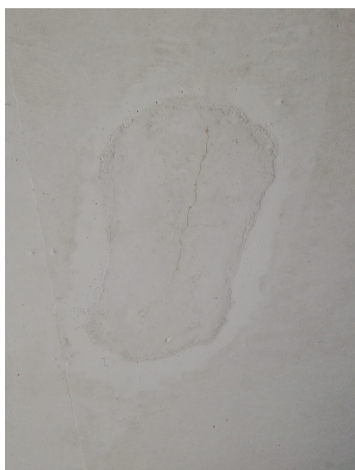
Sprickan i figur 6.2 är en krympspricka som troligen orsakats av felaktigt utförande vilket i detta fallet kan innebära för dålig vattning av befintlig yta innan gjutning eller att man haft i för mycket vatten i betongen. Troligtvis har skadan uppkommit efter slutbesiktningen eftersom arbetet godkändes av besiktningsman. Sprickan ökar bland annat riken för skador på grund av karbonatisering och kloridinträngning.

Figur 6.2. Spricka i lagning. Författarens egen bild.

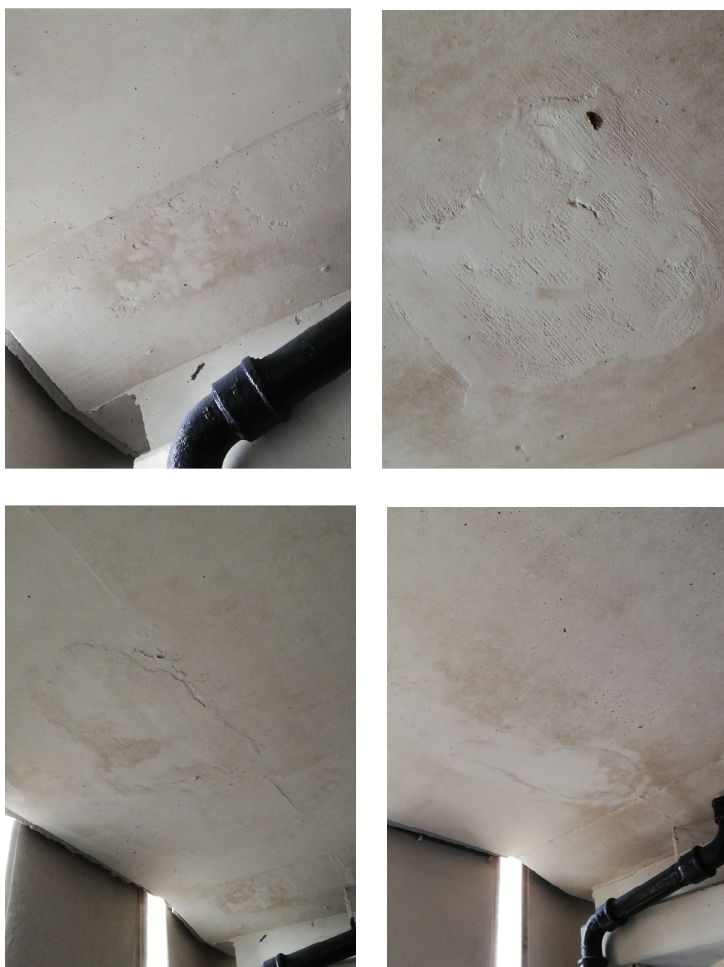
Orsaken till de estetiska skadorna/urlakning är antagligen felaktigt utförande, slarvigt utförande av efterbehandling eller struntat i det helt (se Figur 6.3). Dessutom läcker det med stor sannolikhet ovanifrån så att färgen släpper i ytan. Skadan har delvis uppkommit med tiden däremot har den ojämna ytan troligen varit där i samband med utförandet. Av allt att döma har beständigheten med stor sannolikhet påverkats negativt av de höjda fukttillstånden då risken för olika nedbrytningsmekanismer ökar med ökad fuktkvot.

Figur 6.3. Exempel estetiska defekter. Författarens egna bilder.

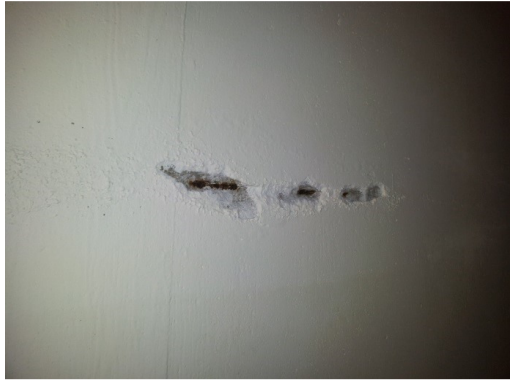
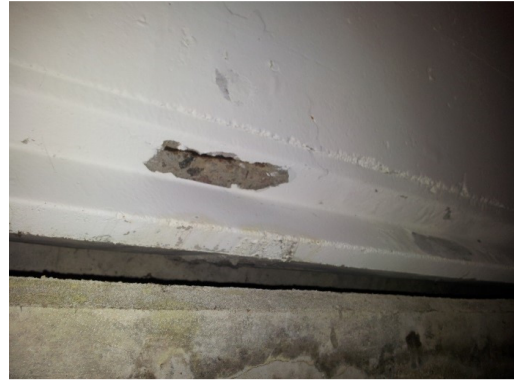
Figur 6.4. Synlig armering före reparations tillfälle samt skada där betong har spjälkat. Återgiven med tillstånd.

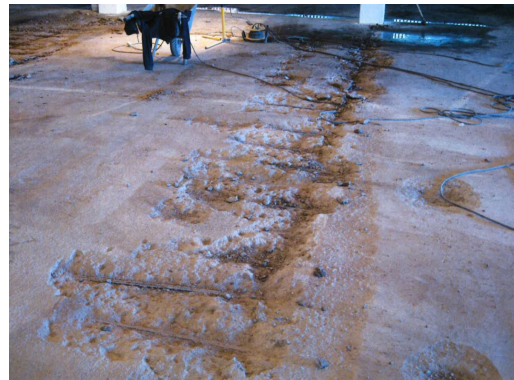
Figur 6.6. Bjälklag efter bilning. Återgiven med tillstånd.

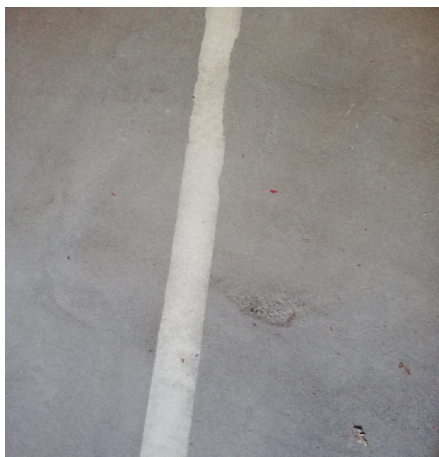
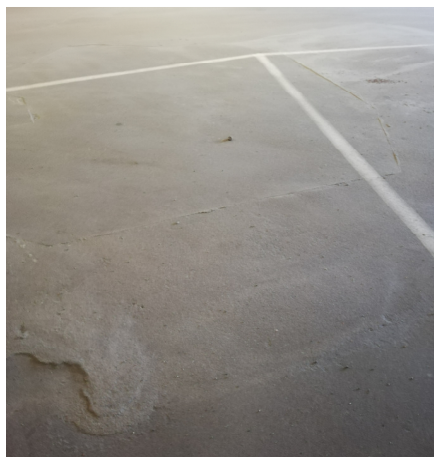
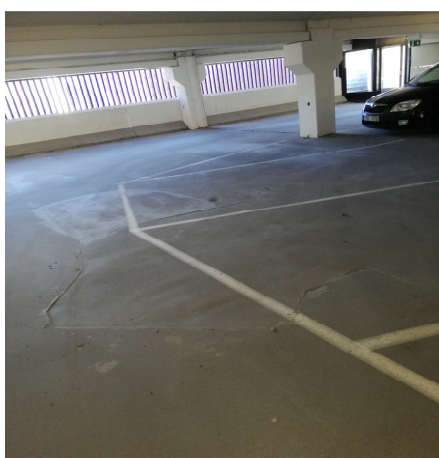
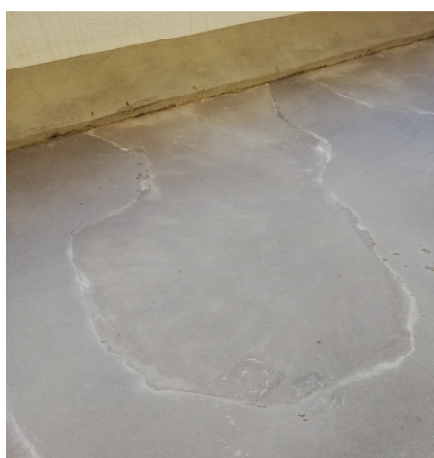
Samtliga fel som upptäcktes är tros orsakats av felaktigt utförande. Skador av detta slag får man ofta när det slarvas med förbehandlingen av befintlig betong, troligen dålig rengöring eller tidigare oljespill gör att man inte får rätt vidhäftning, betongen spricker och krackelerar. Sannolikt har vidhäftningen påverkats negativt vilket resulterar i reducerad beständighet och bärförmåga.

Figur 6.7. Exempel estetiska defekter. Författarens egna bilder.

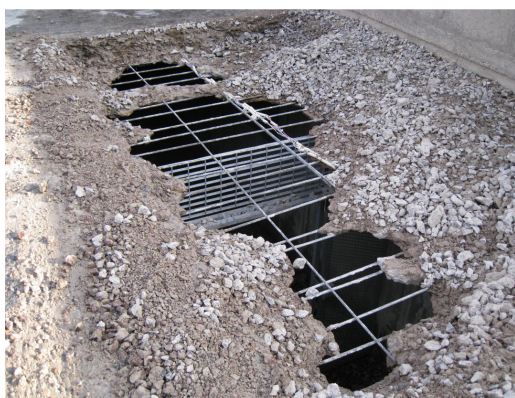
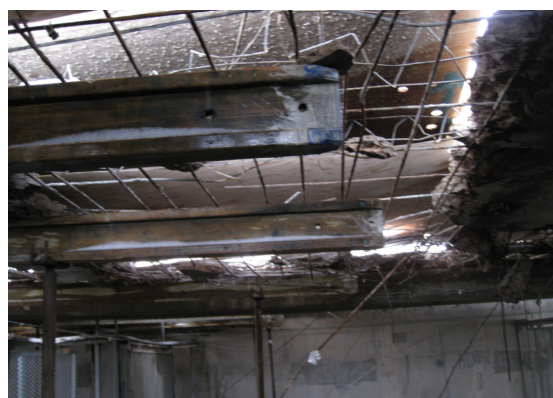
Figur 6.8. Exempel på hål igenom bjälklag efter bilning. Återgiven med tillstånd.

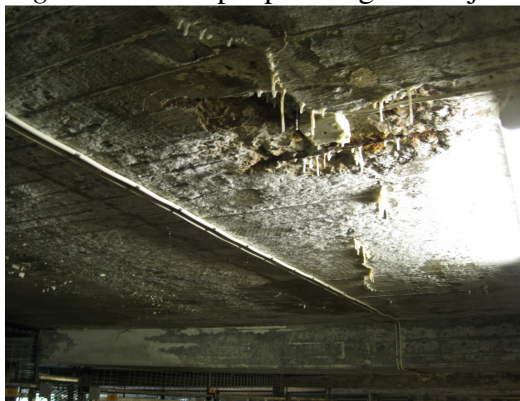
Figur 6.9. Urlakning på insida bjälklag. Återgiven med tillstånd.

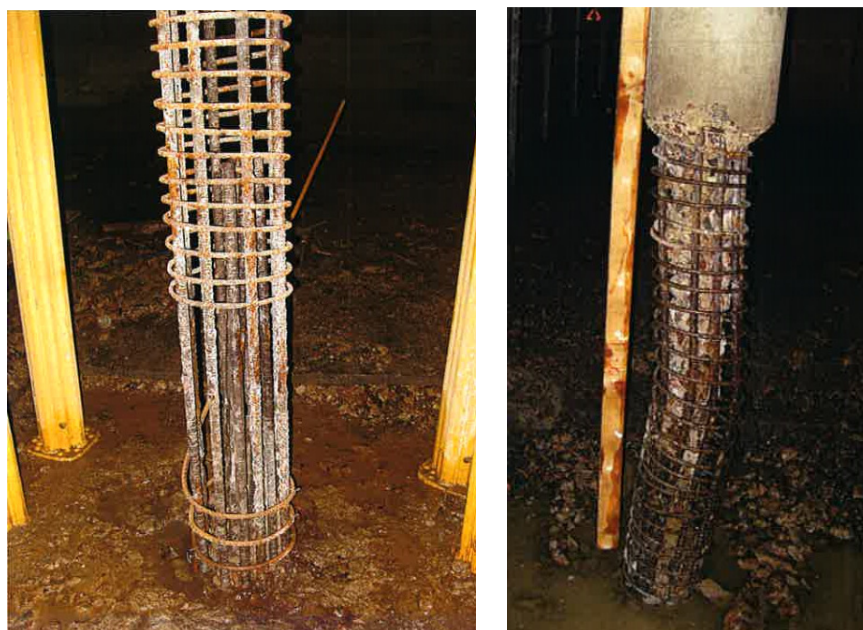
Figur 6.10. Pelare efter vattenbilning. Återgiven med tillstånd.

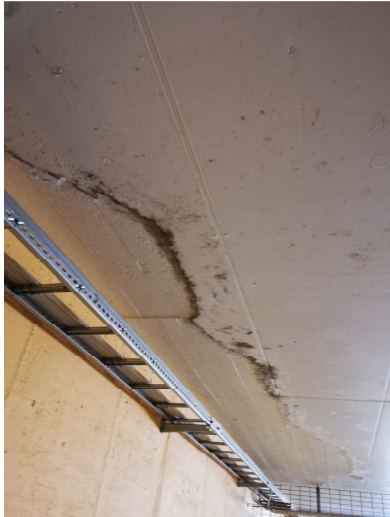
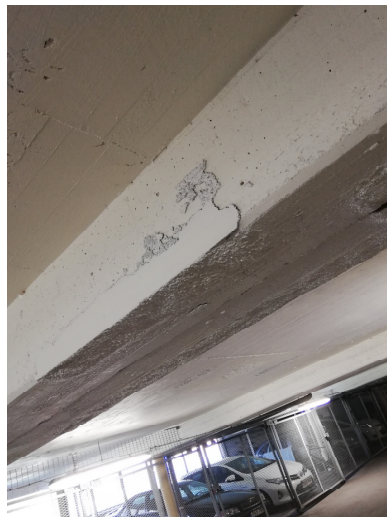
Vid studiebesök på parkeringsdäcket noterades det att en del lagningar hade släppt ifrån den befintliga betongen samt att en del sprickor och spjälkningar uppkommit (Figur 6.12 – 6.14). Detta är inget som behandlas i rapporten men anses ändå viktigt att tillägga, dels för förståelsen kring parkeringsdäckets tillstånd, dels för att uppmärksamma exempel på felaktigheter som kan uppstå.

Figur 6.12. Cirka 9 st lagningar observerades där vidhäftningen börjat släppa. Författarens egna bilder.

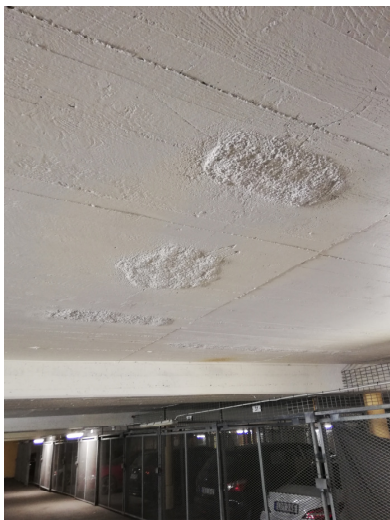
Figur 6.13. Drygt 80 st lagningar upptäcktes med estetiska defekter. Författarens egen bild.

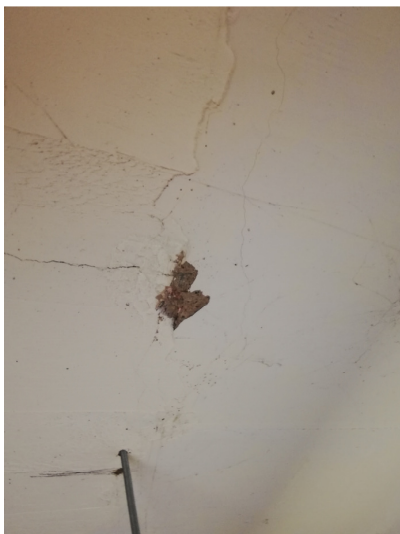
Figur 6.14. 9 st lagningar upptäcktes som spjälkat och spruckit. Författarens egen bild.

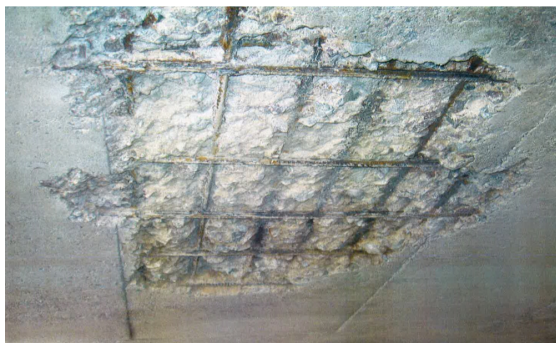
Figur 6.15: Skada i bjälklag. Återgiven med tillstånd

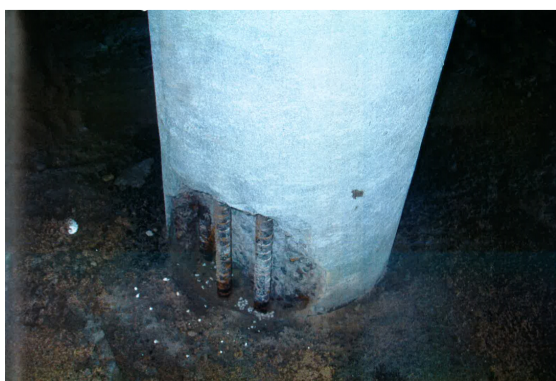
Figur 6.16: Skadad pelare. Återgiven med tillstånd

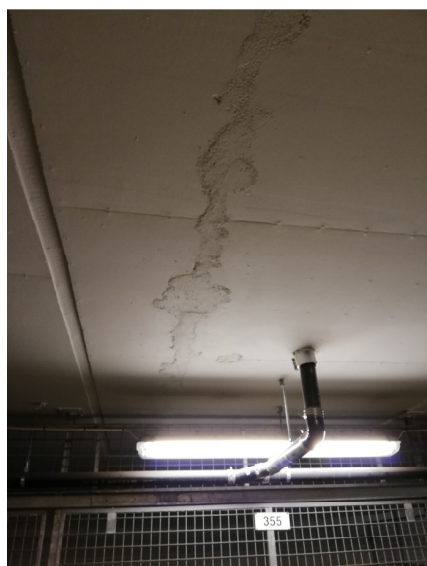
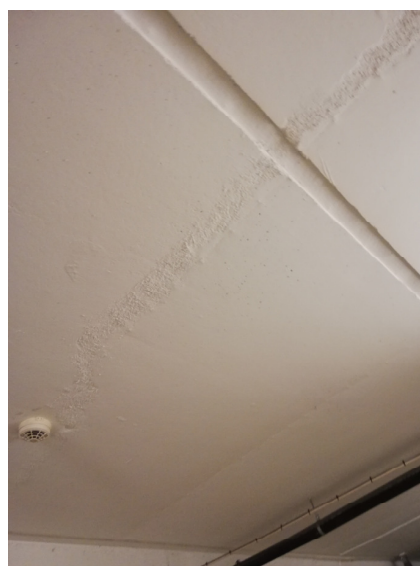
De estetiska defekterna ger sig tillkänna genom skrovliga och ojämna ytor som troligtvis beror på felaktigt utförande, exempelvis har ingen efterbehandling genomförts eller så har den utförts slarvigt. Skadan har antagligen inte uppkommit med tiden utan varit där direkt efter utförandet. Defekterna har troligtvis inte någon inverkan på funktion, bärförmåga eller beständighet. Enligt M. Johansson (personlig kommunikation, 15 maj 2019) är en del rädda för att efterbehandla sprutbetong med motiveringen att frostbeständigheten då skulle försvinna. Han menar vidare att det visst går att skapa fina och jämna ytor med sprutbetong om man har rätt kunskap.

Figur 6.17. Exempel på lagning med estetisk defekt. Författarens egen bild.
