## NATURANPASSAD STADSPLANERING

### I DALEN 5, KARLSKOGA

Erfarenheter av planeringsprocess och teknik  
under och efter byggandet

Olov Holmstrand (red)

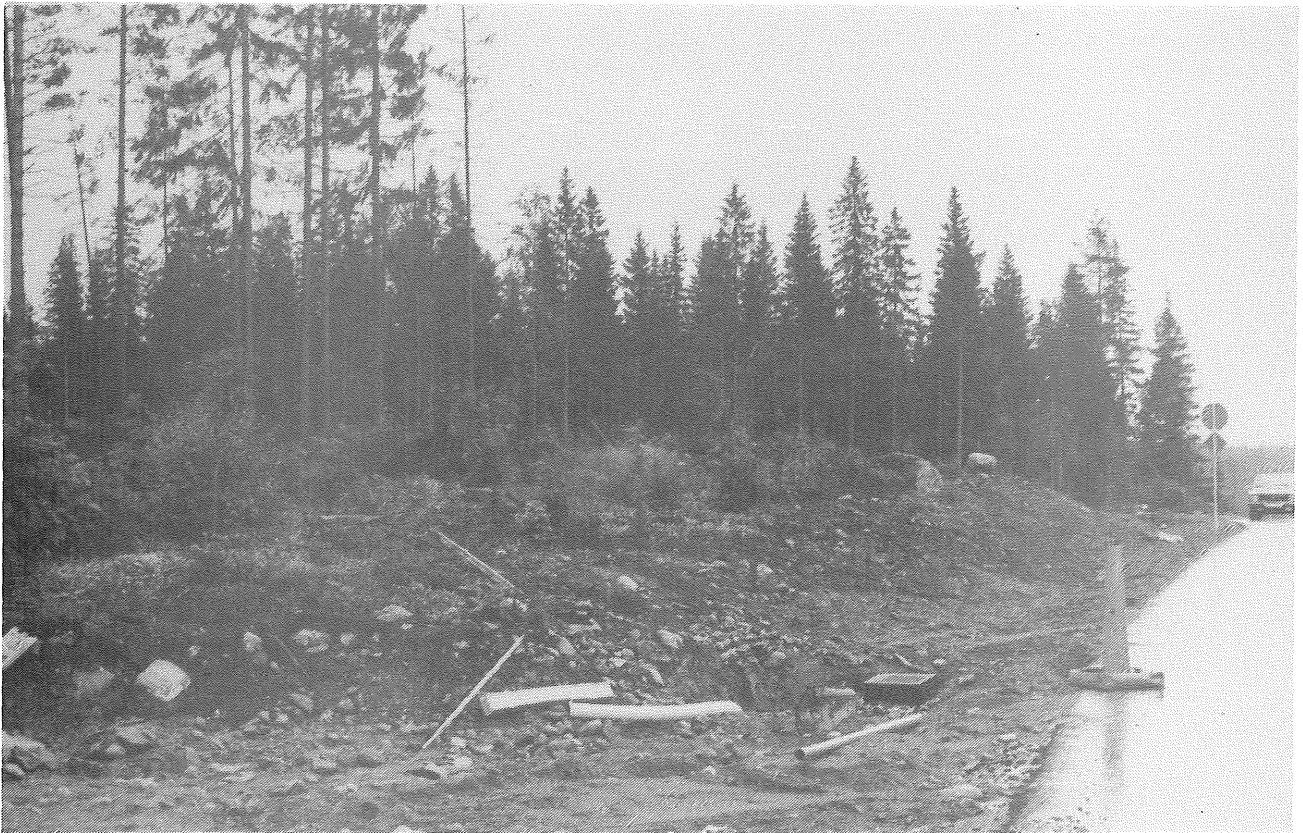
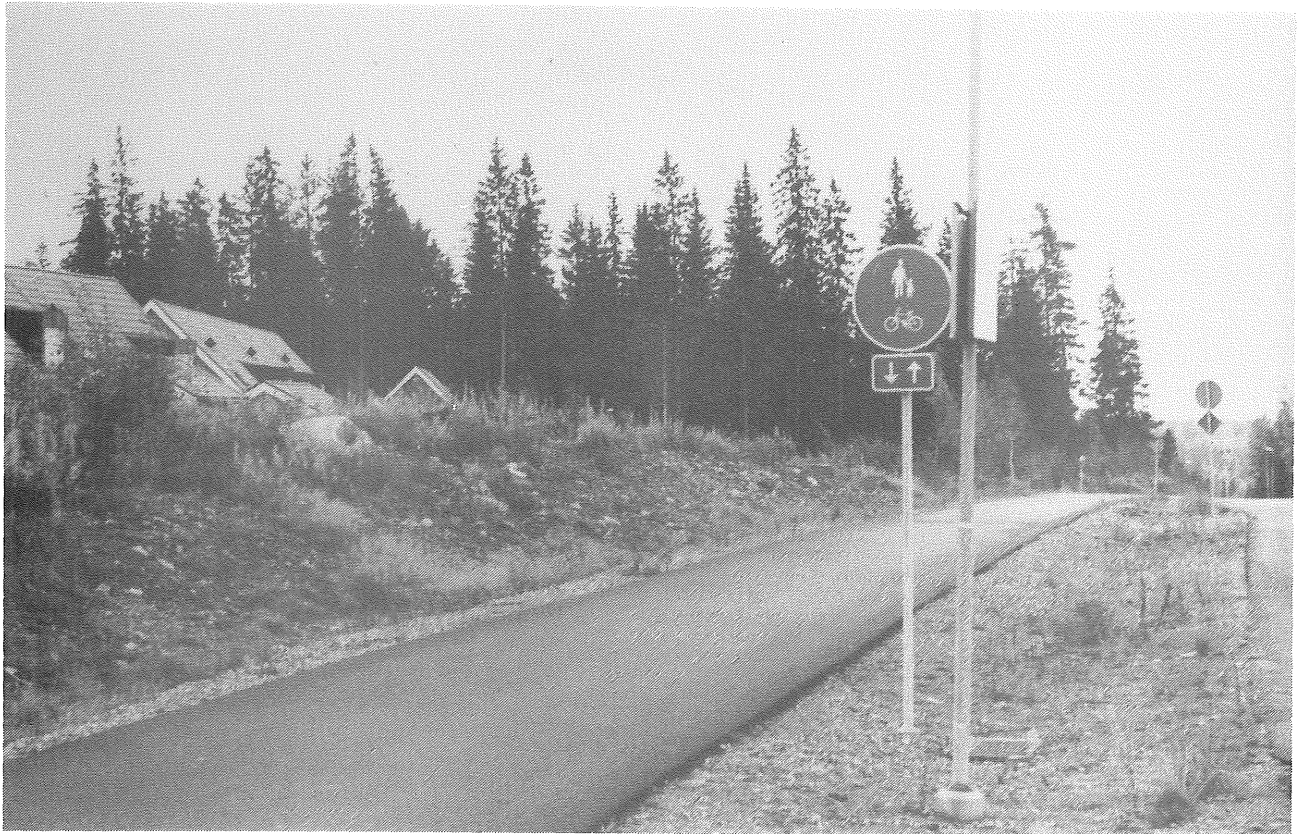
Figur 27. I den södra delen av Dalen 5 avsattes ett alltför smalt skogsbälte mellan Stolpängsvägen och närmaste husgrupp. Resultatet blev att man fick hugga ned detta skogsparti. Fotopunktens läge framgår av figur 30 (foto: Karlskoga kommun).

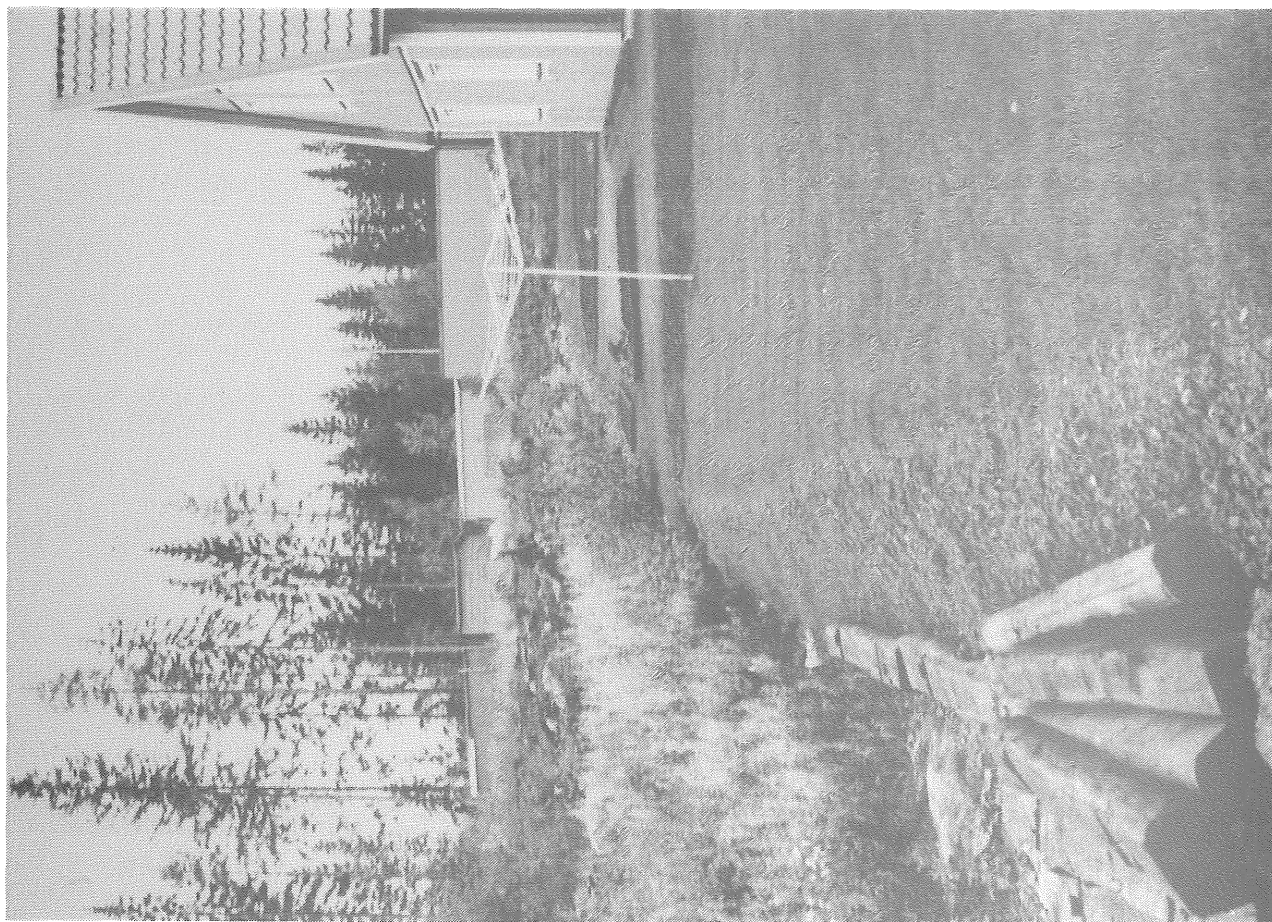
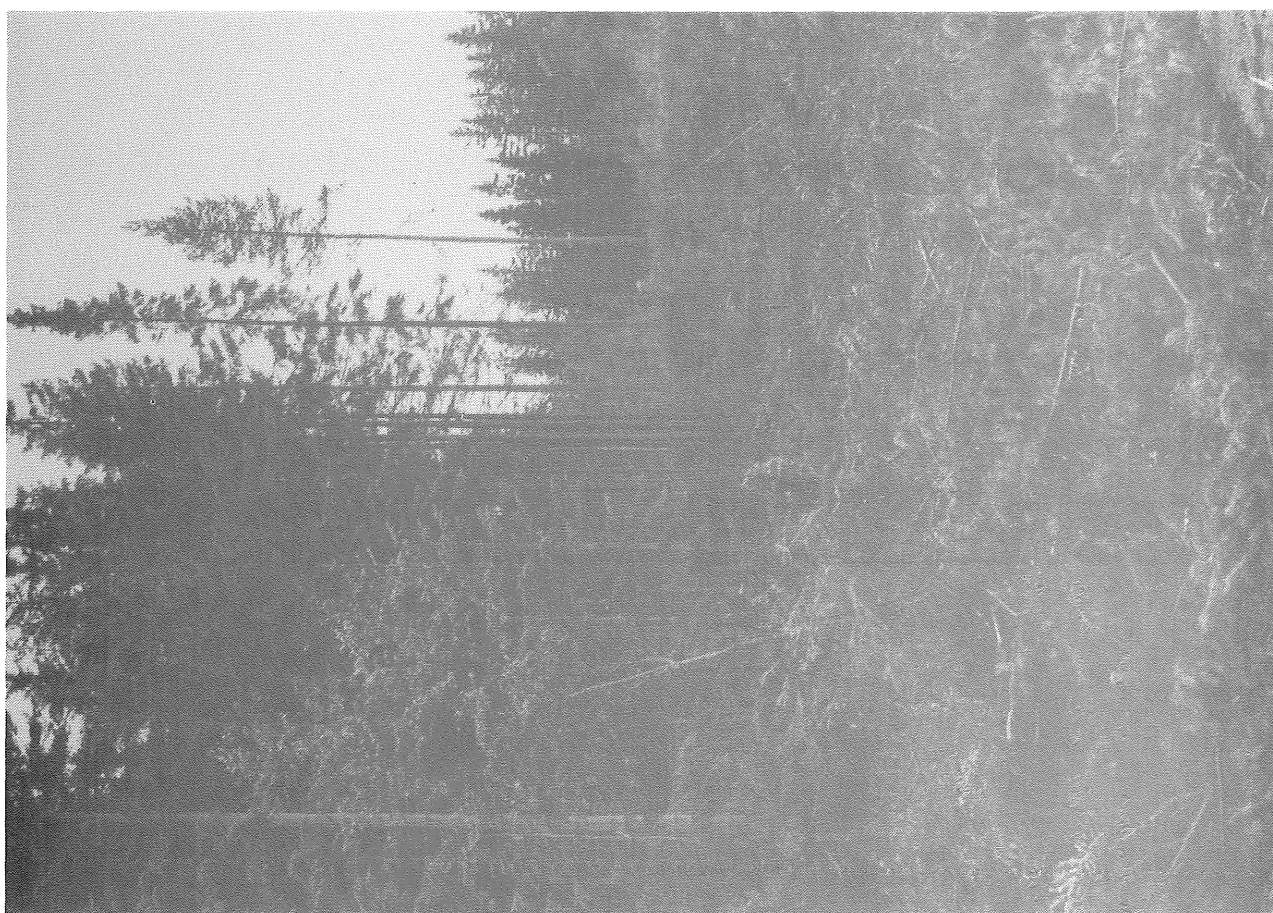
Figur 28. När skogspartiet på figur 27 tagits ned försvann skyddet för nästa lilla skogsparti, som också fick huggas ned. Fotopunktens läge framgår av figur 30 (foto: Karlskoga kommun).

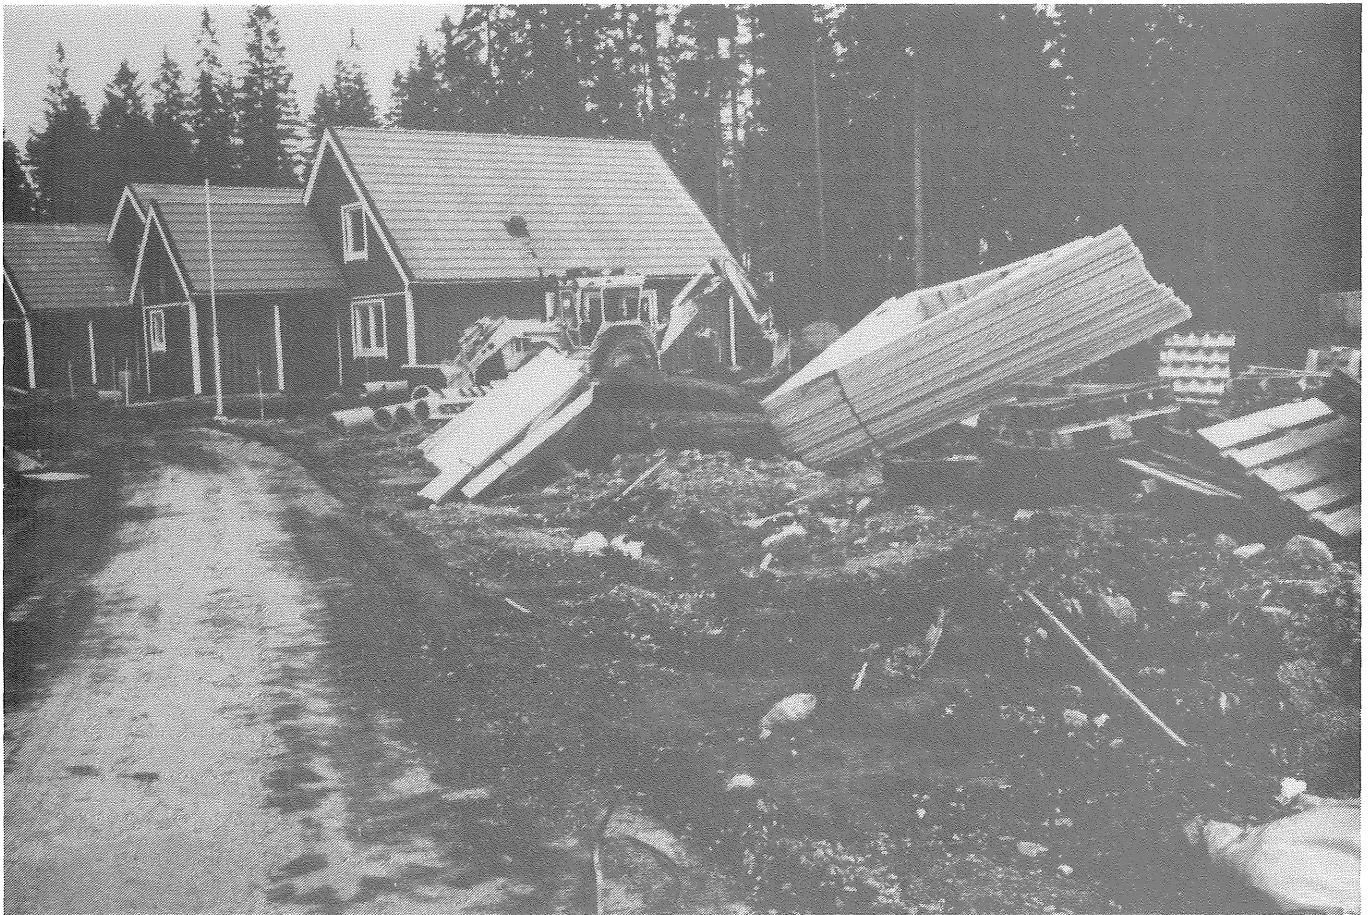
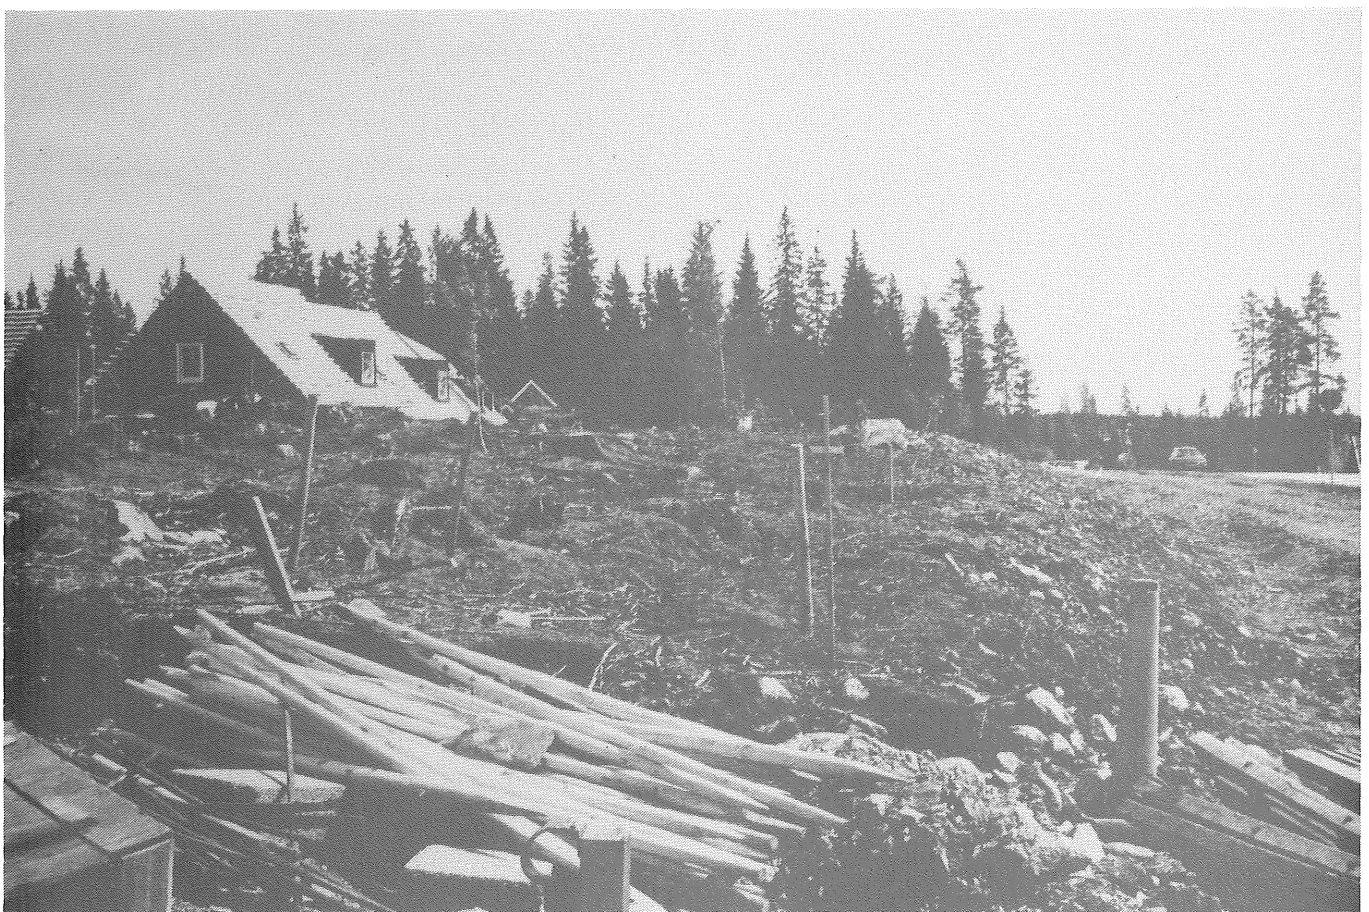
Figur 29. Övre bilden visar upplag på mark som ej instängslats tillräckligt. Nedre bilden visar fungerande instängsel med fårstängsel (foto: Karlskoga kommun).
