STATENS VÄGVERK

CHALMERS TEKNISKA HÖGSKOLA

## DRÄNERINGSRÖRS IGENSÄTTNING

- en jämförande laboratoriestudie

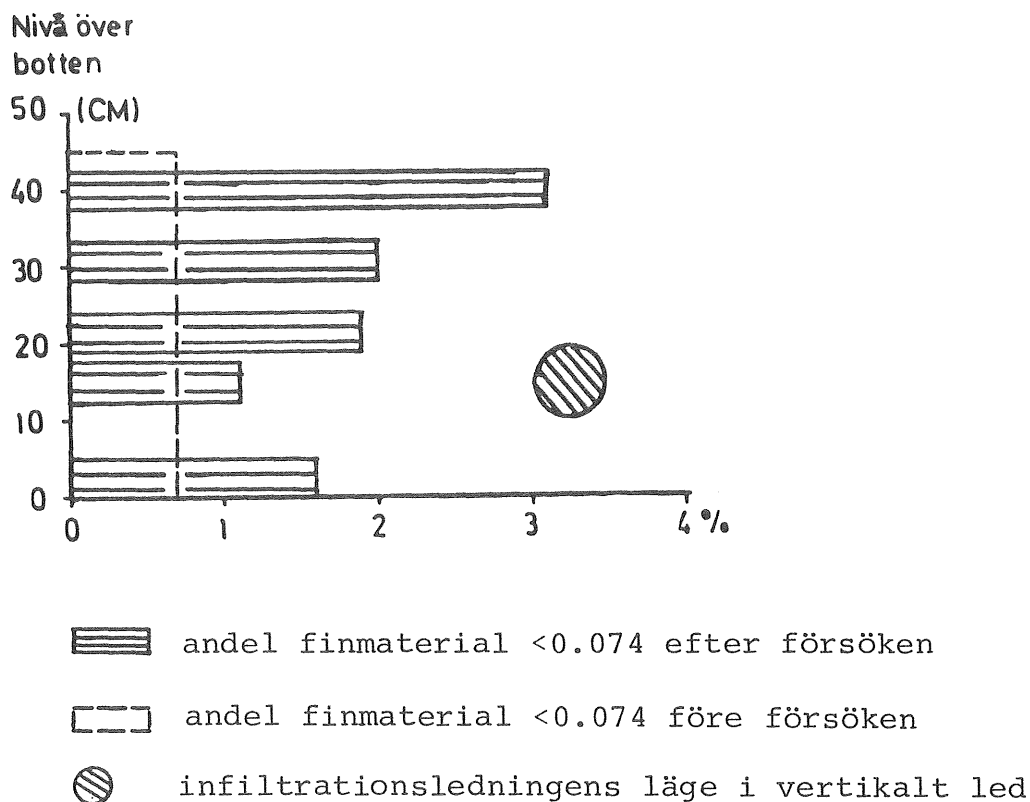
Figur 10. Procent finmaterial i krossgrusbädden efter försökens slut.

Diagrammet visar att andelen finmaterial i krossgruset ökat under försöksserien. Fördelningen i diagrammet visar vidare att en stor del av det material som transporterats med vattnet passerar ut i ledningen. En viss sedimentation som lett till en ökad andel finmaterial under ledningen har förekommit. Krossgrusbäddens övre del, cirka 45 cm över botten, har ej analyserats då den i stort sett utgjorts av ett skikt av doserat material. En successiv urtvättning av detta material är orsaken till den ökade andelen finmaterial på lägre nivåer.

Andelen finmaterial i krossgrusbäddarna före och efter försöken framgår av figur 10.
