HANS BÄCKMAN

# Överläckning från dag- till spillvattenledningar

**Metoder för att påvisa och  
kvantifiera överläckning samt  
redovisning av mätresultat från  
kommunala avloppsnet**

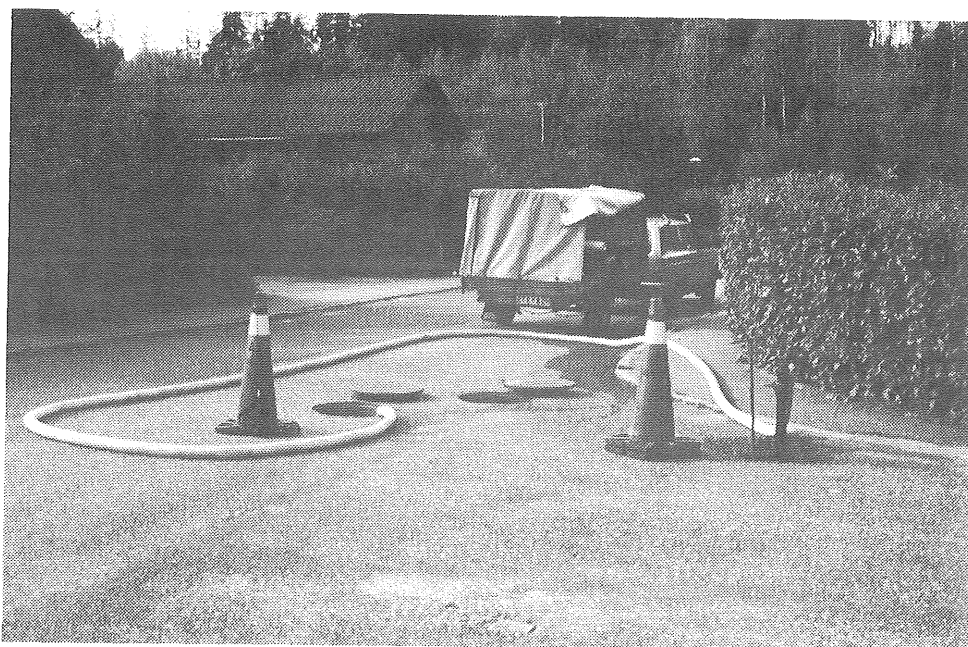
Fig. 2.13 Brandslangar leder vattnet från brandposten till dagvattenbrunnen.

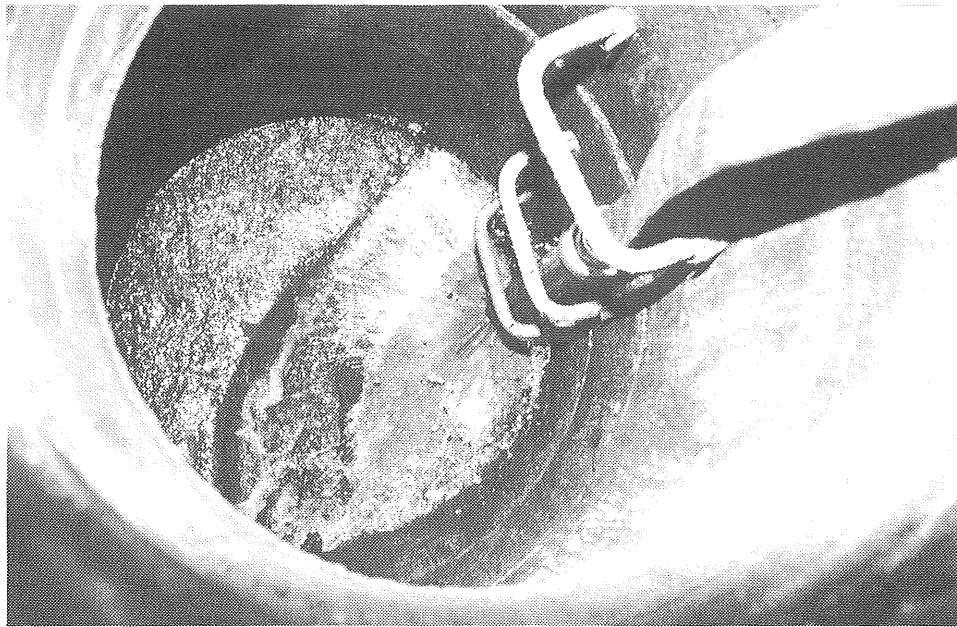
Fig. 2.14 Ett tungt järnrörsmunstycke håller slangen kvar i brunnen. Vid högre flöden måste munstycket säkras mot stegring.

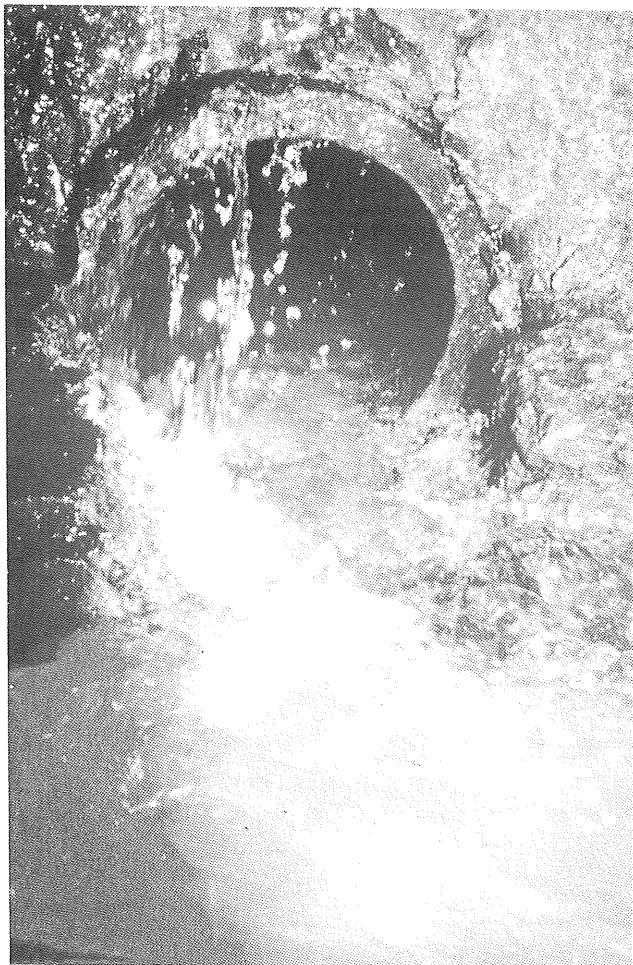
Fig. 2.15 Överläckningsflöden tränger in i otät brunn och brunnsanslutning. (Sträcka nr 323, kap. 3.4.3)

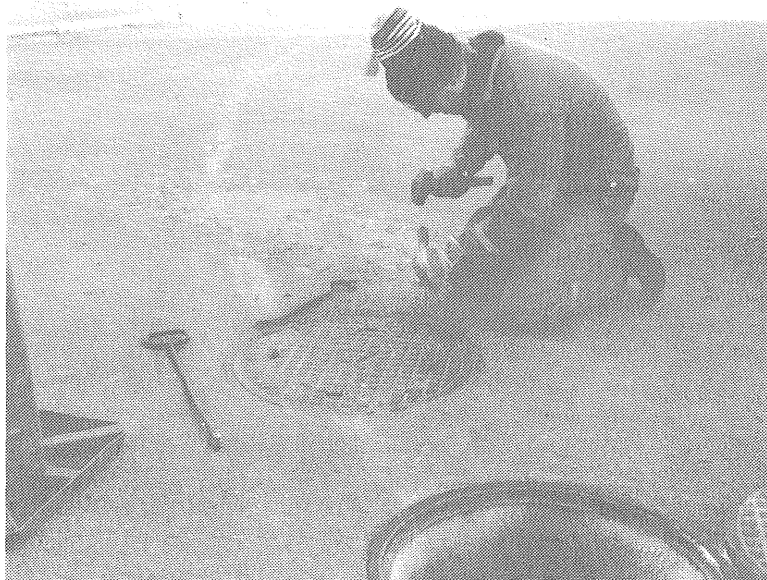
Fig. 2.21 Vissa typer av brunnslock kan bjuda hårt motstånd. Här är förhållandena extra besvärliga till följd av minusgrader.

- \* Brandpostventilen är ur funktion, går ej att få upp eller går ej att stänga.
- \* Svårigheter att få upp vissa typer av brunnslock.
- \* Nederbörd - Mätningarna måste utföras under torrväder.
- \* Ledningskartverket är felaktigt.
- \* Någon outhärlig utrustningsdetalj har glömts hemma.
- \* Problem med instrument eller utrustning.
- \* Nedstigningsbrunnarna är belägna i starkt trafikerade gata, vilket kräver att speciella åtgärder vidtas.
- \* Allmänt - oförutsebara överraskningar.
