**Källaröversvämning
i samband
med regn**

**Några förslag på hur
förbättrad säkerhet hos
kommunala avloppsledningar
kan erhållas**

**Reflexioner kring
ett skadedrabbat
bostadsområde
i Göteborg**

Jan - Arne Nilsdal

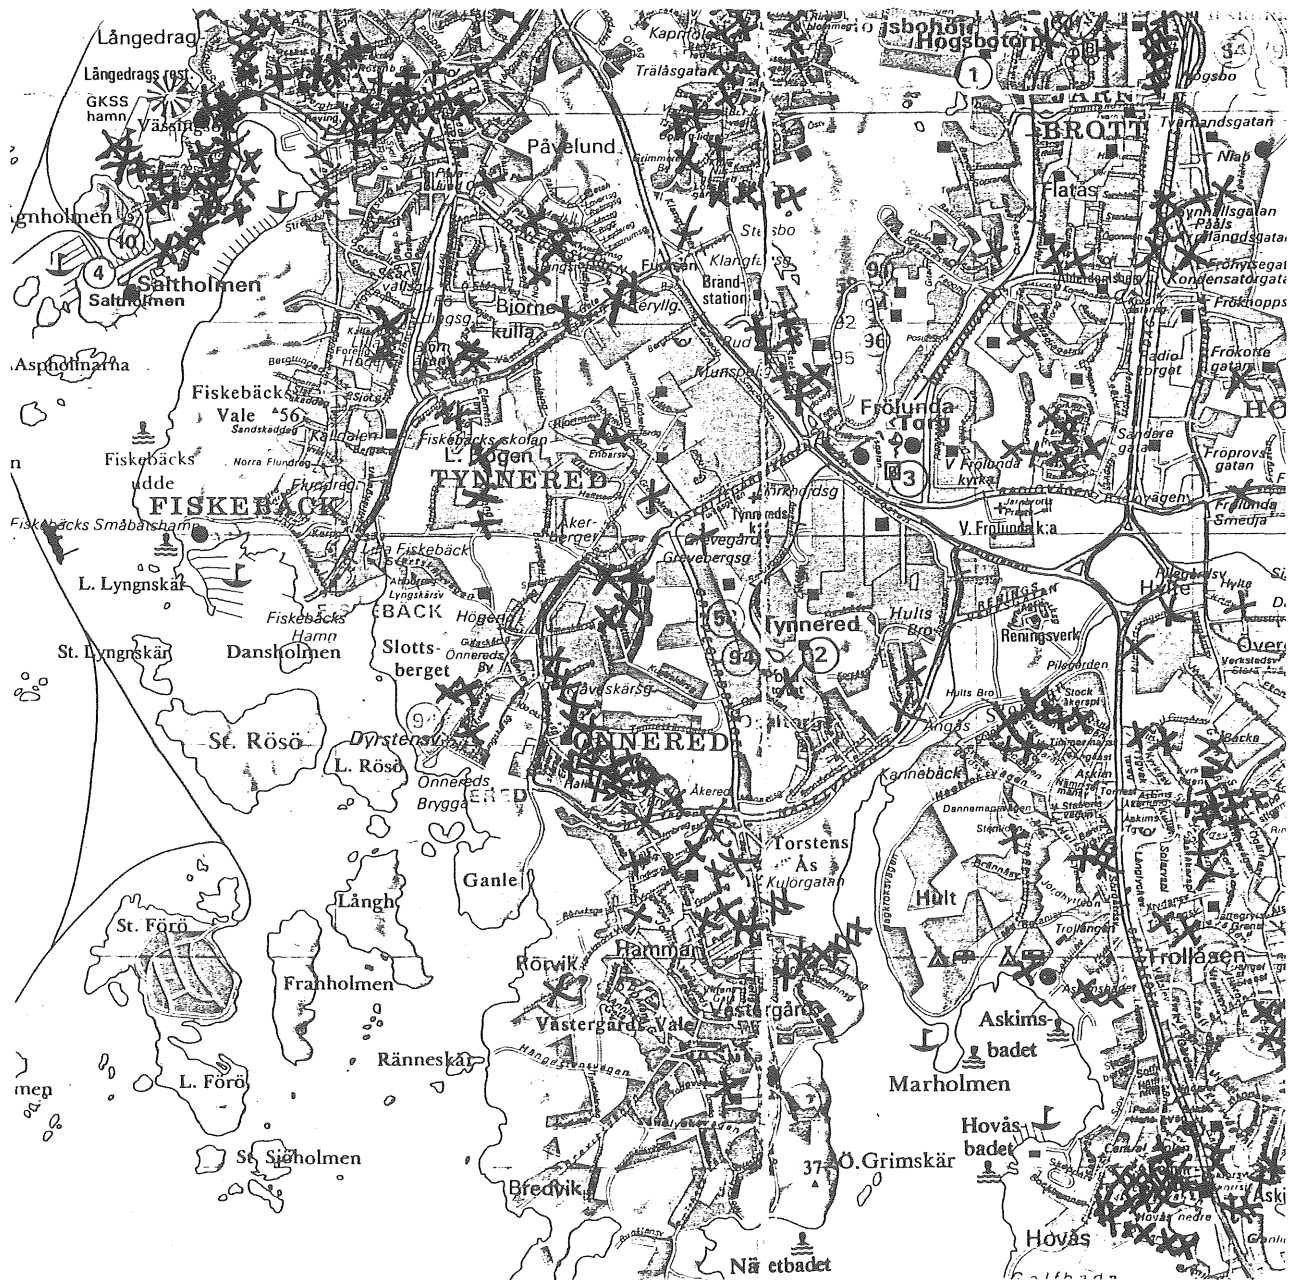
Figur 2.2 Karta över sydvästra Göteborg där varje ingrepp av rörnätsservice under åren 1973-80 markerats med ett kryss.

Sammanlagt kunde rapporter för åren 1973-80 gås igenom. Platsen för varje ingrepp markerades med ett kryss på Stadsbyggnadskontorets turistkarta över Göteborg. Kryssen fick en ganska stor spridning, men en del återkommande problemområden kunde till sist urskiljas. För exempelvis de sydvästra stadsdelarna kunde kryssanhopningar konstateras i Hovås, Askim (ytterligare några arbetsrapporter från Askims Stationsväg redovisas i bilaga B), Önnered, Långedrag och Saltholmen samt Grimmered, vilket framgår av figuren 2.2.

Samtliga dessa distrikt betjänades av duplikatsystem och den vanligaste problemorsaken var ledningsstopp. Avhjälpandet skedde huvudsakligen med hjälp av rensningsjärn, viskor och skopor eller dylikt samt när dessa metoder inte räckte till med högttrycksspolning, (se vidare Sörman, 1985).

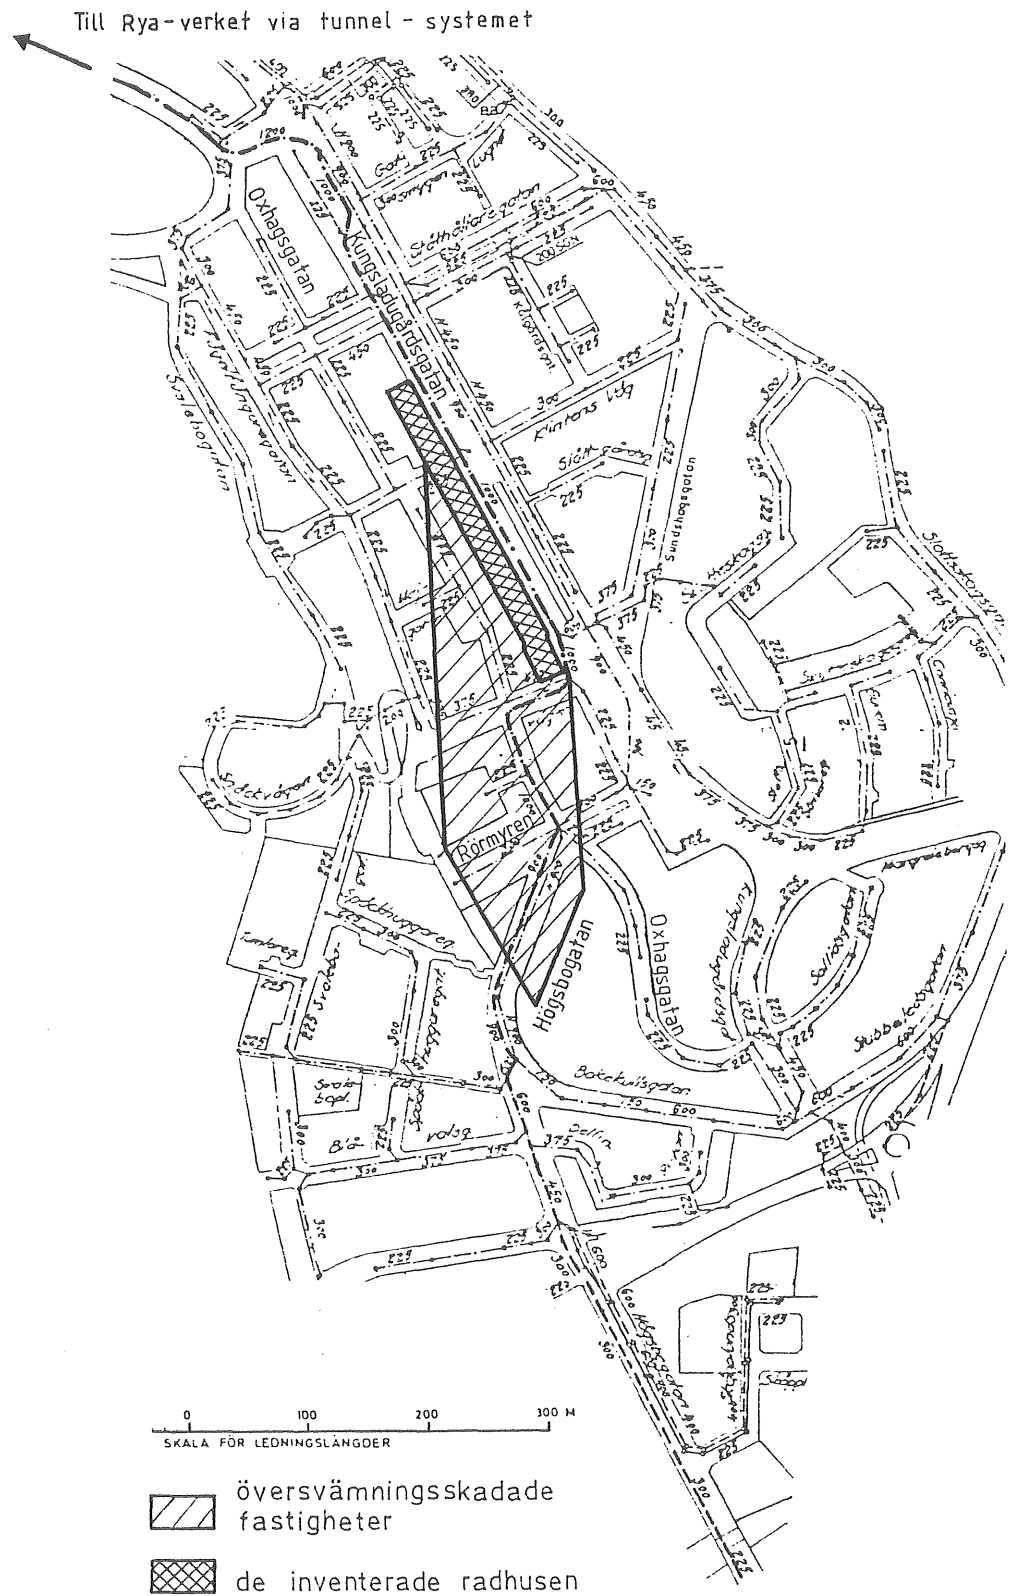
Figur 3.1

Avloppsledningskarta över Kungsladugård med det drabbade och inventerade bostadsområdet schematiskt markerade.

De fastigheter som inventerats i denna studie är alla radhus (byggnadsår kring 1925), se figurerna 3.1 och 3.2. Samtliga hus är tämligen enhetligt planerade med en källare om 65 m² inrymmande såväl toalett som pannrum.

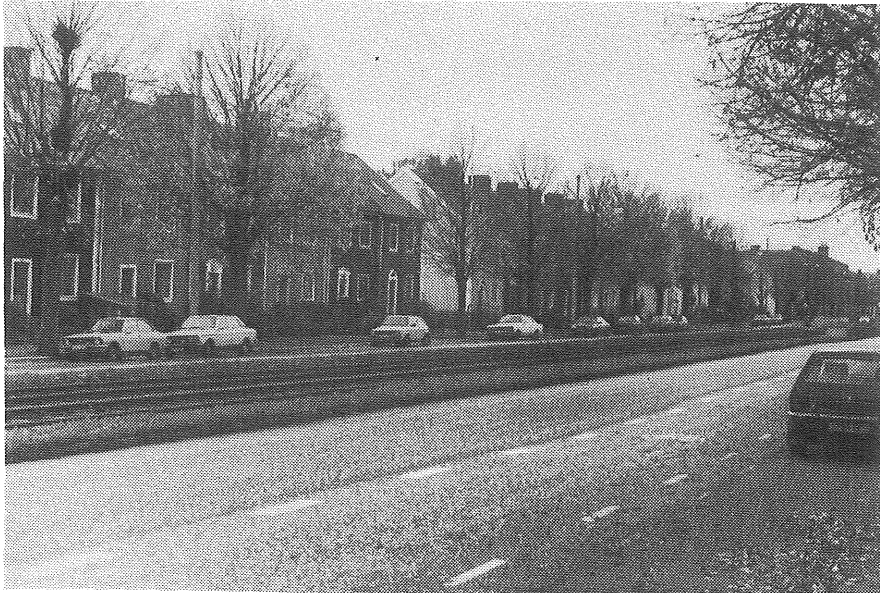
Figur 3.2 Vy över Kungsladugårdsgatan.

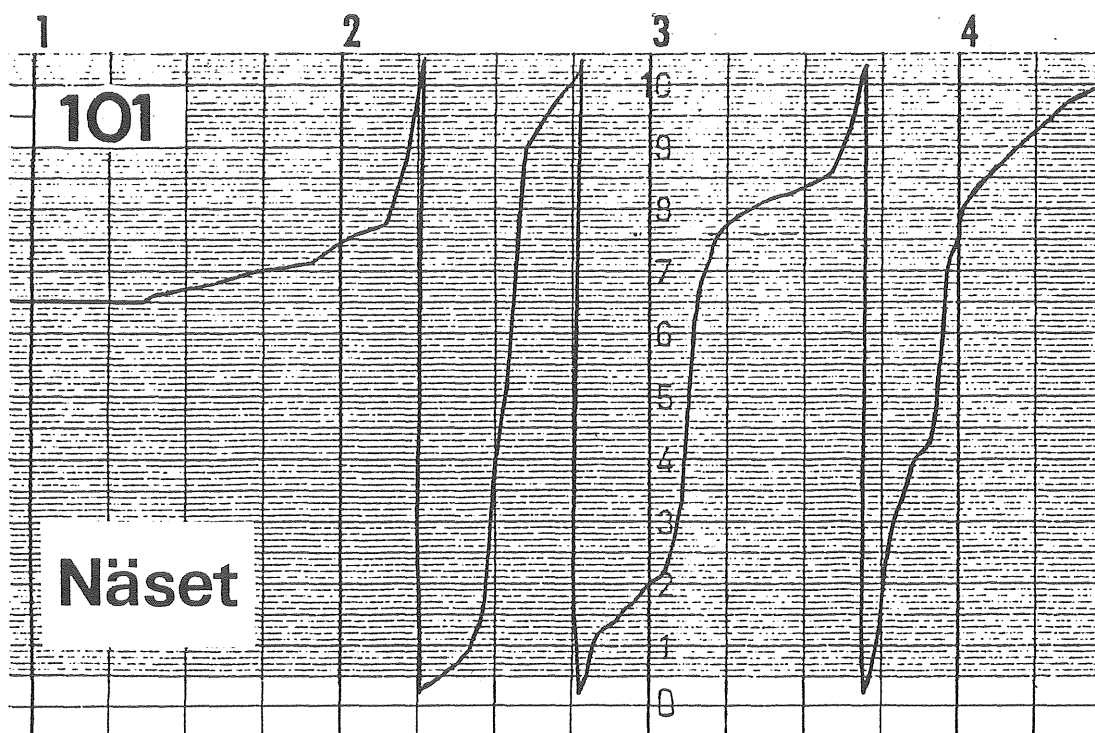
För att analysera det regn som föll den 10 september 1976 framtoogs den registrerade nederbörden från Näsets mätstation som kan anses vara den bäst belägna mätaren. Regnets ackumulerade utseende framgår av figur 3.3.

Figur 3.3 Registrerad nederbörd natten mellan den 9:e och 10:e september 1976 vid Näsets reningsverk.

Under varaktigheten 10 minuter, som är aktuell i det här fallet, (avrinningsområdet är relativt litet), gäller att det som mest har fallit 7.5 mm regn. Se vidare avsnitt 4.1 där varaktighetens inverkan studeras.

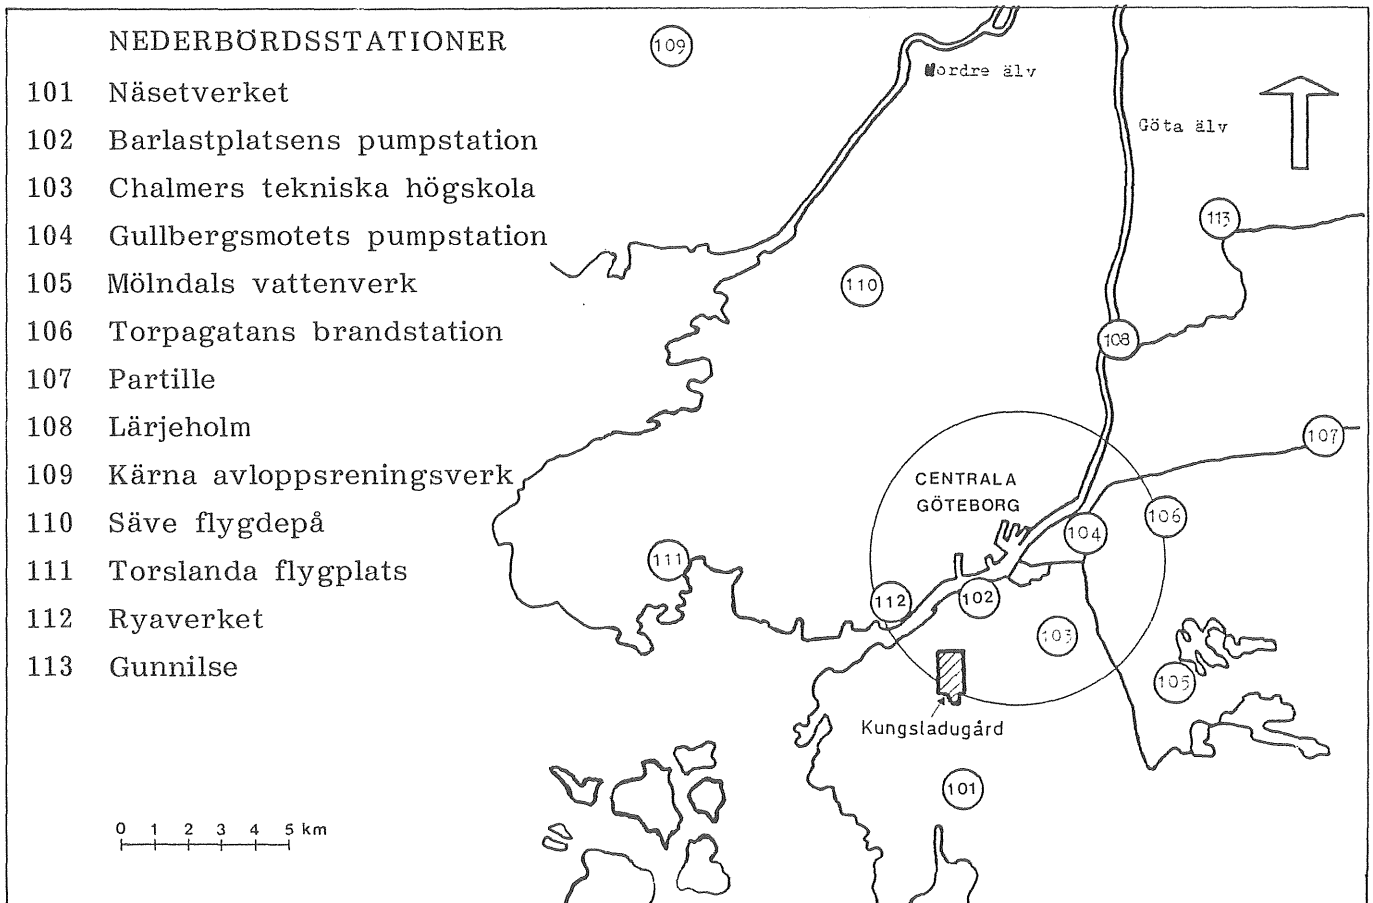
De närmast belägna regnmätarna förutom Näset är Barlastplatsen och Rya-verket. Mätstationernas belägenhet framgår av figur 3.4, där även avrinningsområdet i Kungsladugård ritats in. I avsnitt 4.1 analyseras även den nederbörd som uppmätts vid dessa båda mätstationer.

Figur 3.4 Nederbördsstationerna i Göteborg samt var avrinningsområdet i Kungsladugård är beläget.

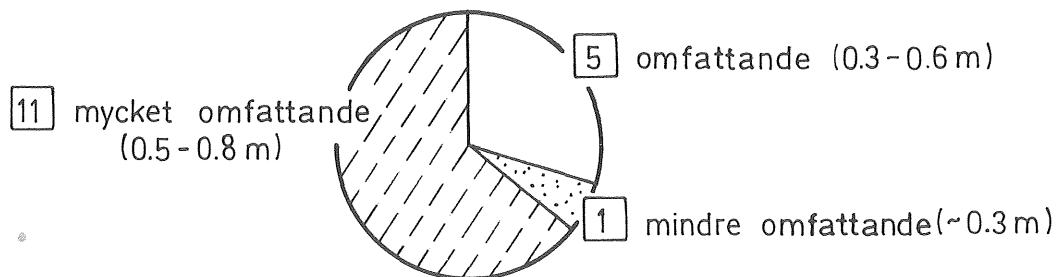
Till att börja med kan det vara av visst intresse att visa hur de 17 skadedrabbade fastighetsägarna på Kungsladugårdsgatan bedömde översvämningens omfattning. Resultatet framgår av figur 3.5, där även till omfattningen respektive uppmätta vattendjupet i källaren finns med.

Figur 3.5 Fastighetsägarnas (17 st) bedömning av översvämningens omfattning. Inom parentes anges intervallet för de aktuella vattendjupen, räknat relativt källargolvnivån.

Det finns ett klart samband mellan upplevelsens styrka och det vattendjup som översvämningen gav i källaren. Ett stort djup medför givetvis att översvämningen bedöms som mycket omfattande och vice versa.

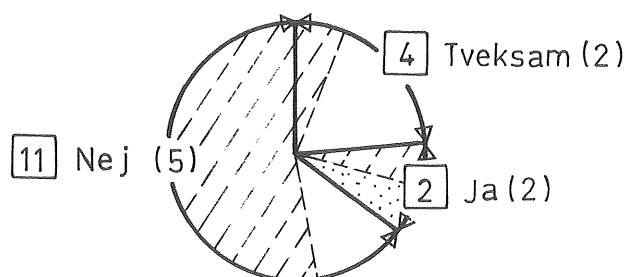
På frågan om man skulle kunna tänka sig att stå ut med ytterligare översvämningar blev svaret enligt figur 3.6. Förutsättningen var då att full ekonomisk ersättning skulle erbjudas även för rengöringsarbete och åsamkat besvär. Av figur 3.6 kan även utläsas hur många som var nöjda med myndigheternas skadeersättning samt hur synen på översvämningens omfattning är fördelad.

Figur 3.6 Antalet husägare som kan acceptera ytterligare översvämningar om full ersättning utbetalas. (Inom parentesen anges antalet nöjda med erhållen skadeersättning.) Den rasterade ytan speglar hur man bedömde översvämningens omfattning enligt figur 3.5.

Det framgår av figur 3.6 att de som ställer sig öppna till att tolerera upprepad översvämning är just de som blivit väl ersatta. Majoriteten av de drabbade husägarna vill dock absolut inte råka ut för någon ny översvämning fastän ungefär varannan av dessa i princip var nöjd med erhållen ersättning. Vissa skillnader fanns dock mellan inställningen till kommunen och försäkringsbolagen, se vidare avsnitt 4.3.

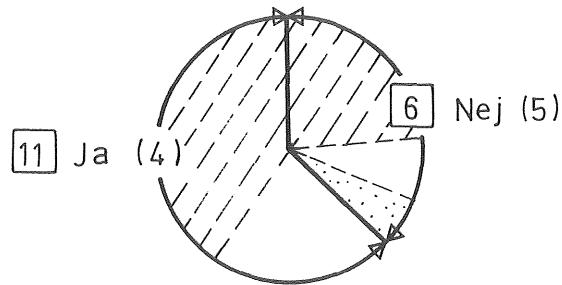
förhållande beskrivs och framgår av figuren 3.7, som även redovisar fördelningen av hur svår fastighetsägarna ansåg översvämningen vara. Något om vilka som blivit väl ersatta kan också utläsas ur figuren 3.7.

Figur 3.7 Antal fastighetsägare som kommer att agera hårdare mot kommun och försäkringsbolag i händelse av upprepad översvämningsskada. (Inom parentes anges antalet nöjda med ersättningen.) Rastrerade arean markerar vilka som klassade översvämningen som mindre omfattande, omfattande eller mycket omfattande enligt figuren 3.5.

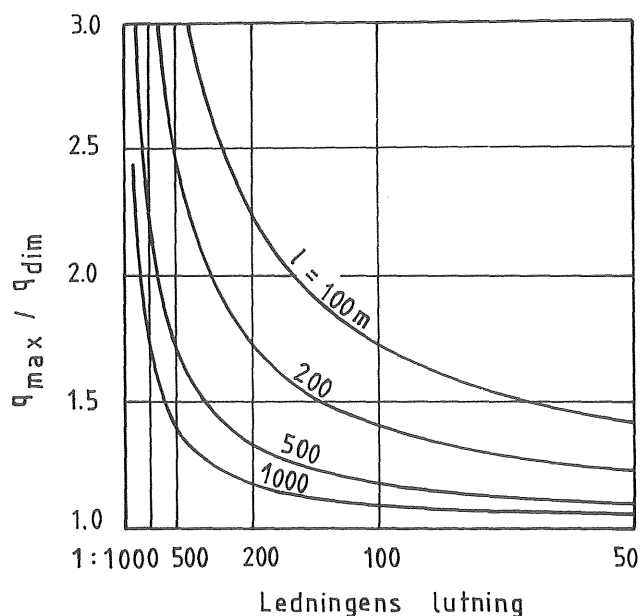
Kriteriet om att trycklinjen vid dimensionerande flödet i princip skall sammanfalla med rörens hjässnivåer leder tveklöst till en ojämn dimensionering. Den verkliga återkomsttiden för översvämning skiljer sig ofta avsevärt mot vad tabellen 1.1 anger. Det finns räknat från hjässan och beroende på bl.a. serviceledningarnas anslutningar, ledningssystemets längd samt avrinningsområdets topografi mer eller mindre god marginal kvar till full kapacitet. Hur mycket kapaciteten hos en ledning ökar om vi tillåter uppdämning i ledningens uppströmsända framgår av figuren 5.1 nedan.

Långsträckta avloppssystem i branta områden har teoretiskt sett en synnerligen liten marginal och härmed dålig säkerhet mot översvämning, (se Nilsdal, 1983). En liten flödesökning ger här upphov till betydligt högre uppdämningsnivåer. I princip tillåts idag källaröversvämning för den värst utsatta fastigheten, som oftast är belägen längst uppströms, med en återkomsttid endast obetydligt högre än den dimensionerande som kan vara exempelvis 2 år. Däremot gäller att för mindre ledningssystem belägna i flack mark så kan en betydande flödesökning omhändertas utan några som helst översvämningssproblem.

Figur 5.1 Kapaciteten hos ledningar med olika längd och lutning vid en tillåten uppdämningshöjd på 2 m. (Enligt ett föredrag av Y. Vikander om hydraulisk beräkning av avloppsledningar vid SKTF's stadsbyggnadsvecka II i Stockholm 1942.)

En bättre dimensioneringspraxis borde vara att tillåta en viss uppdämning ihop med det dimensionerande regnet. Tillåtna dämningarnivåer inom ett intervall mellan överkant hos ledningen och markens nivå skulle då behöva specificeras längs ledningssystemets sträckning. Dessutom så skulle dimensionerande återkomsttiden väljas betydligt högre än vad tabellen 1.1 anger. Kontrollen av att dämningarnivåerna sedan inte överskrids kan göras kanske överslagsmässigt i enklare fall eller genom att bruka någon datormodell. (Några exempel på modeller som tillämpar en förenklad hydraulisk analys är ILLUDAS (Sjöberg m.fl., 1979) och NIVA-nett (NIVA, 1978). Vid dämningförhållanden som kräver en noggrannare flödes- och trycknivåsimuleringsanalys^{*)} lämpar sig SWMM (Huber m.fl., 1981) eller DAGVL-DIFF (Sjöberg, 1981) förmodligen bättre.)

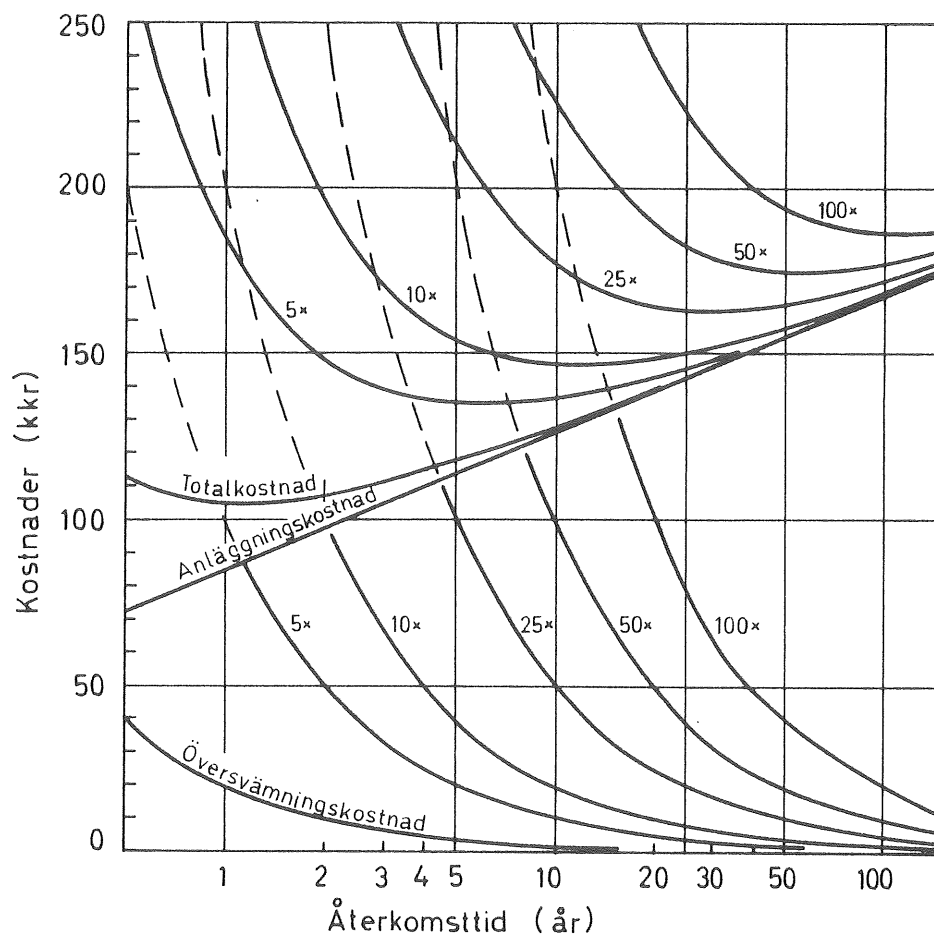
En dimensioneringsberäkning bör naturligtvis inkludera hänsyn till verkliga skadekostnader och inte enbart till vad myndigheterna ersätter. Genom att använda en skadekostnadsfaktor blir det möjligt att baka in även mera svårvärderliga kostnader såsom för t ex psykiskt lidande. Exempelvis faktorn 50 innebär att vi tar direkt hänsyn till 50×20 kkr = 1 miljon kronor i skadekostnader, se figur 6.1.

Figur 6.1 Ett avloppssystemets årliga kostnader och deras variation med dimensionerande återkomsttiden. Totalkostnaden består av anläggningskostnader och en översvämningskostnad som bestäms med hjälp av en faktor 5, 10, 25, 50 eller 100 gånger den skadekostnad som ersätts av myndigheterna.

Ur säkerhetssynpunkt kan man sannolikt anse att 2-års dimensioneringen är alltför riskfylld så det skulle i stället ha varit lämpligare att använda t ex återkomsttiden 5 år (analogt med övergången från SKTF's normer till P28's anvisningar). Detta medför i så fall en årlig skadekostnad om 4 kkr och anläggningskostnaden 114 kkr. Ett märkbart säkrare avloppsledningssystem kan alltså anläggas till en något högre total årskostnad. Det skall påpekas att optimum i dagens läge tydligen motsvaras av ett randvärde på totalkostnadskurvan, se vidare figur 6.1.

En intressant iakttagelse kan göras i figuren 6.1. Det är nämligen så att själva minimumet hos kostnadskurvan bestämmer såväl optimal återkomsttid som nödvändig anläggningskostnad. (I dagens situation bestäms ju återkomsttiden av P28 så att anläggningskostnaden som nämnts tidigare utgör ett randvärde på totalkostnadskurvan.) Konsekvensen blir således att vi måste tillämpa ett dimensioneringstänkande som innefattar en skadekostnadsfaktor för att över huvud taget kunna tala om optimering, i varje fall så länge minimering av kostnaderna avses.

återkomsttiden sammanfaller med skadekostnadsfaktorn. Detta får betraktas som en ren tillfällighet. Man bör dock vara observant på att kostnadsminimums läge bestäms av anläggningskostnads-kurvans lutning, se vidare nedan.

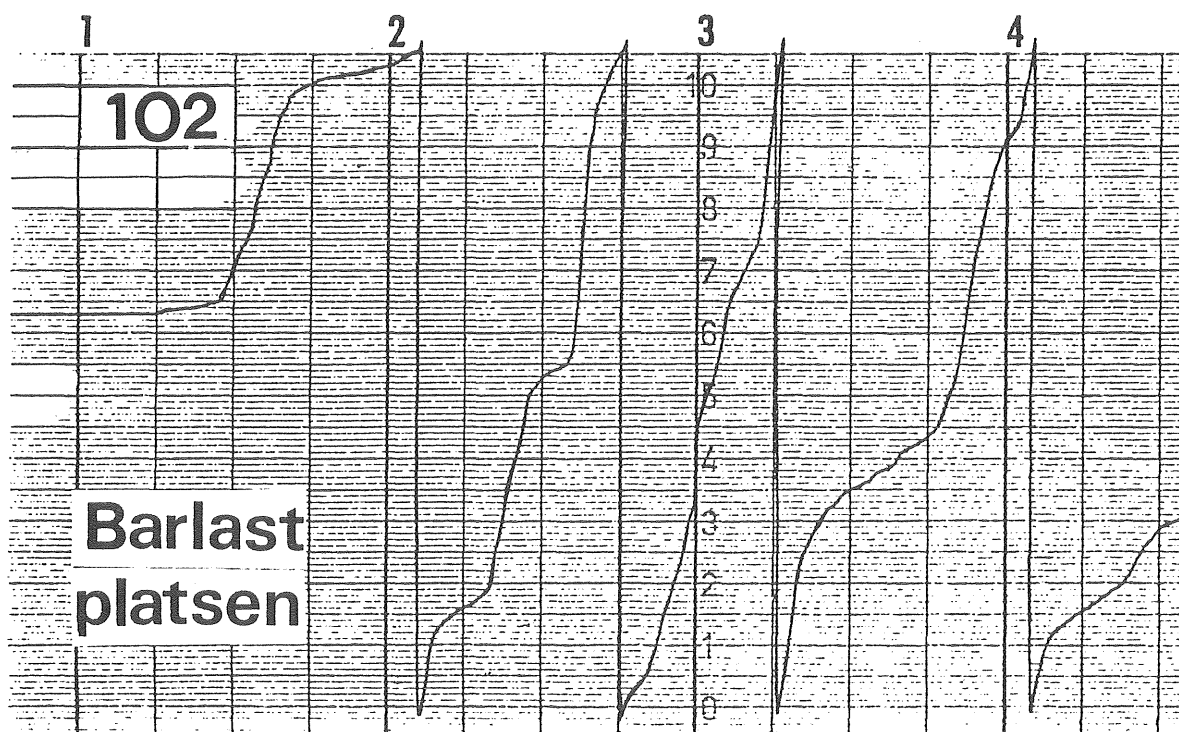
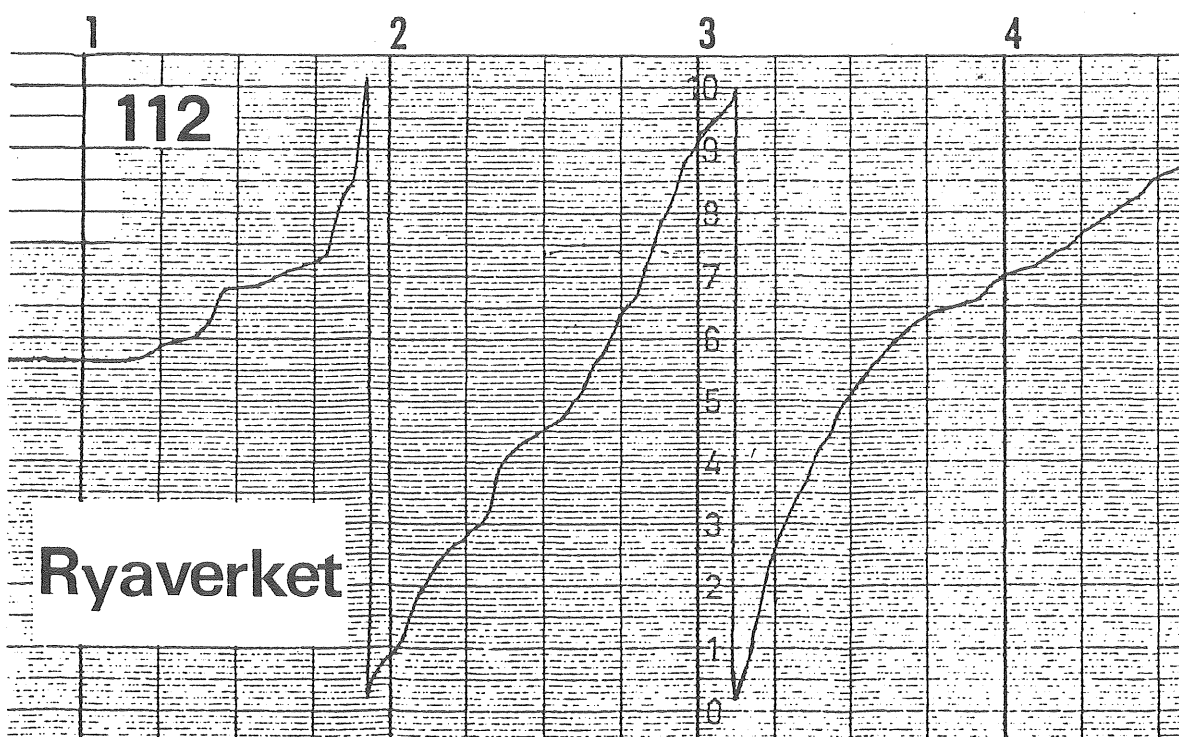
Registerade nederbörden 1976-09-10 vid mätstationerna Barlast-
platsen och Rya-verket.

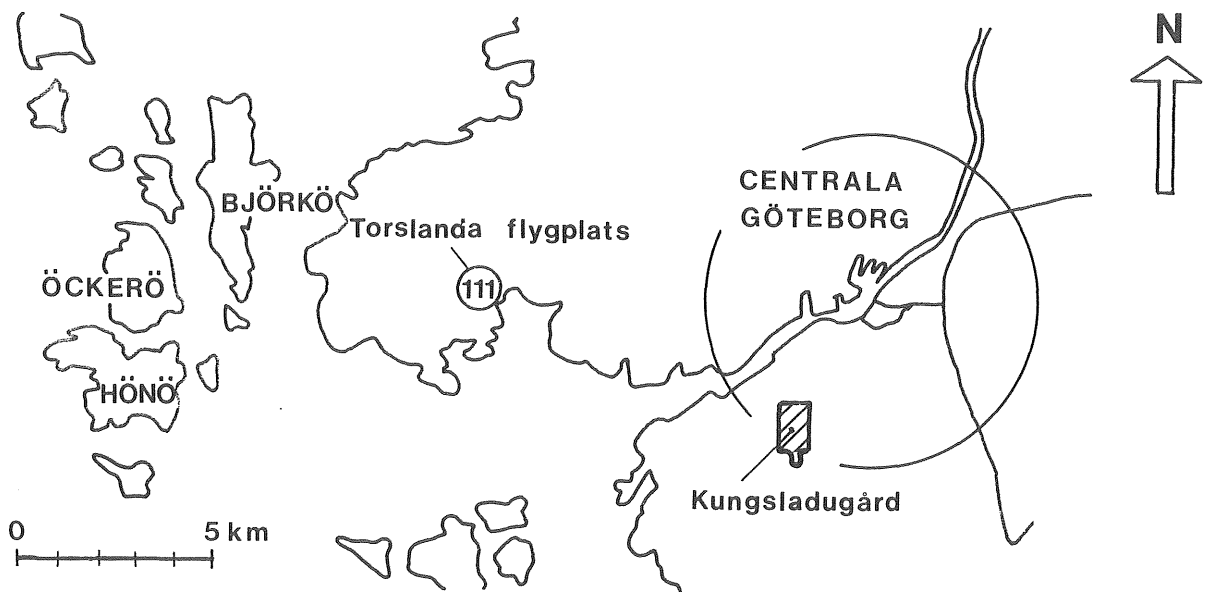
Samtidigt som studien om Kungsladugårdsgatan påbörjades inträffade en mera omfattande översvämning till följd av skyfall inom Öckerö kommun i Göteborgs norra skärgård, se figur G.1.

Figur G.1 Karta över Göteborg och norra skärgården med nederbördsmätaren vid Torslanda flygplats markerad.

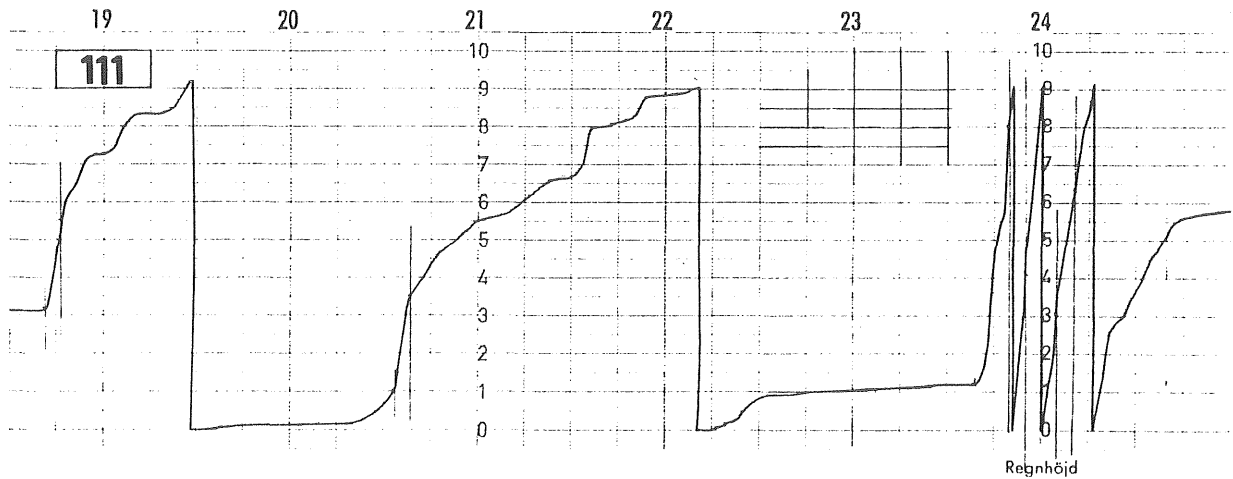
Kommunens egen regnmätare belägen vid Pinan och reningsverket någon kilometer från där skyfallet var som intensivast, redovisade inte så våldsamma värden som angivits ovan på grund av att häftiga regn kan ha kolossala lokala variationer. Närmast belägna regnmätare i Göteborgssystemet finns i Torslanda knappt 1 mil väster om Öckerö. Den här uppmätta nederbörden är avsevärt blygsammare än 100-årsregnet men ändå betydande, se figuren G.2 och tabellen G.3 på nästa sida.

Figur G.2 Registrerad nederbörd från mätstationen vid Torslanda flygplats 1980-08-03.
