Beslutsstöd för underhåll av järnvägsfordon

En studie om utökat användande av hjulskadedetektorer i det proaktiva underhållsarbetet

Kandidatarbete i Tillämpad mekanik

Kandidatarbete 2013:04

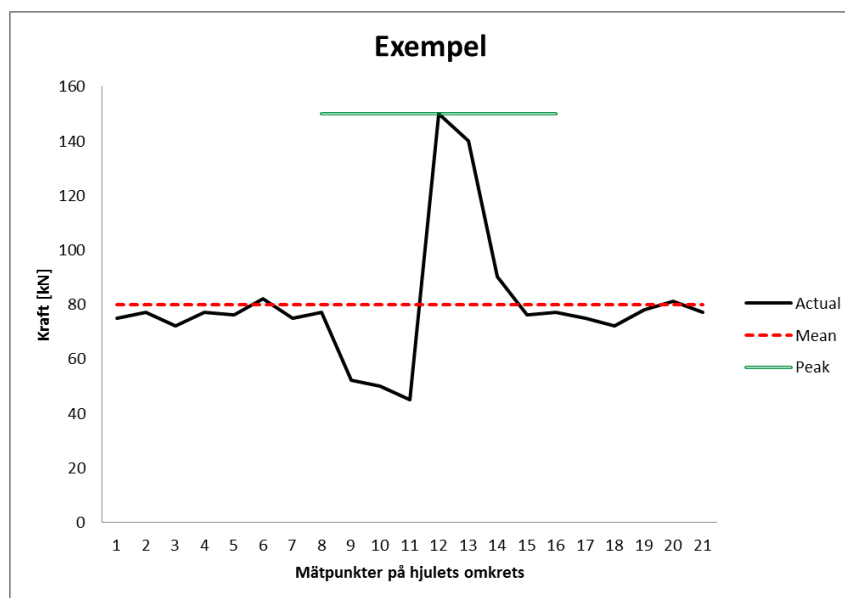
Figur 1-1 – Exempel på tidsserieanalys av hjulkraft

De mätvärden som uppmätts av hjulskadedetektorerna är *meanlast* och *peaklast*. *Meanlast* är medelvärdet av lastens tidsserie och *peaklast* är det högsta värdet för en hjulpassage, se *figur 1-1*. Utifrån dessa beräknas ytterligare två värden: *ratio* och *dynamic*, vilka är kvoten respektive skillnaden mellan *peak-* och *meanlast*.

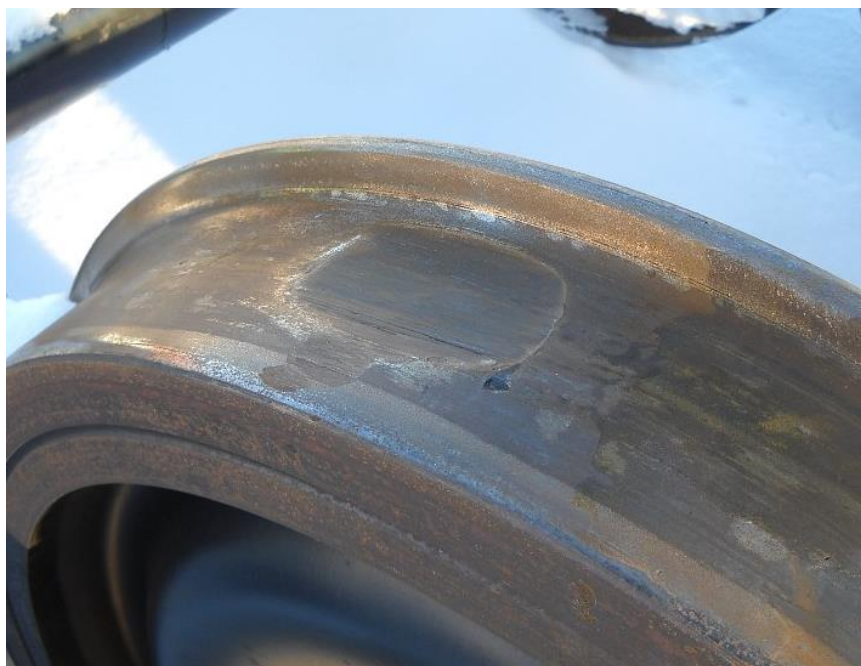
Figur 3-1 – Hjulplatta (Foto: Jan Långström)

En hjulplatta är en uppkommen tillplattad sektion av ett hjul, se *figur 3-1*, som ofta är ett resultat av andra typer av skador. Den vanligaste orsaken till en hjulplatta är att ett hjul låser sig och släpas mot rälen. Orsaken till detta härrör oftast ur bromsproblem, såsom kraftiga inbromsningar, fastfrusna bromsar eller löv- och ishalka. Då hjulet släpas mot rälen sker även en värmeutveckling, vilket kan resultera i att kvarvarande stål blir spröda. I denna spröda sektion kan sprickor successivt uppstå, vilka kan växa och orsaka materialbortfall i rullytan (Deuce 2007). Den abrasiva komponenten i bildandet av hjulplattor är liten relativt materialbortfallet orsakat av värmeutveckling (Deuce 2007).

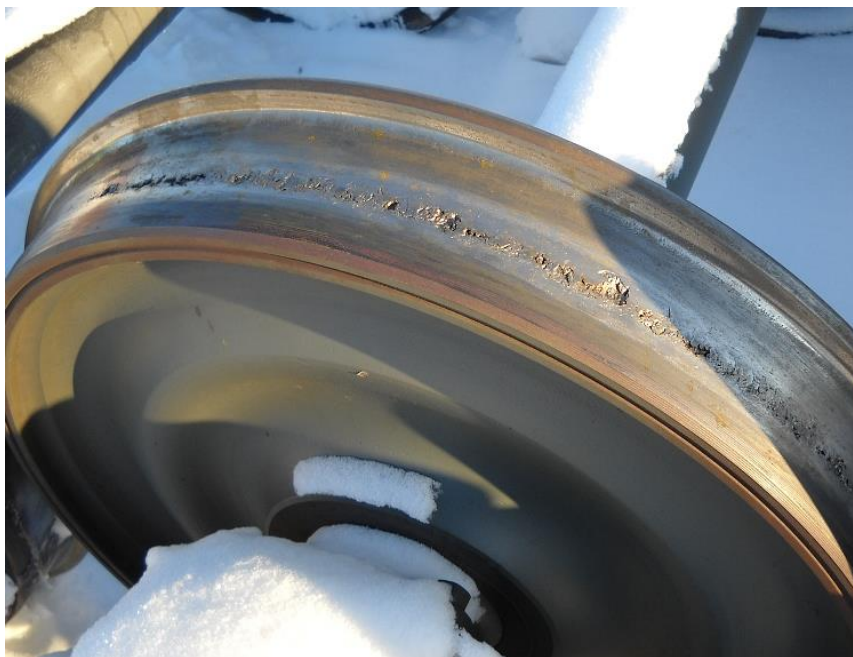
Figur 3-2 – Krossår (Foto: Jan Långström)

Rullkontaktutmattning, även kallat krossår, är en typ av utmattningssprickor som bildas i rullbanan på tåghjul, se *figur 3-2*. Dessa små sprickor tillväxer vid cyklisk belastning, under högt tryck och friktion, och förgrenas inåt i material, vilket kan leda till lokala brott där material lossnar från hjulet. Utmattningen kan vara ytinitierad eller initieras under ytan. Vid ytinitierad utmattning ackumuleras plastisk deformation vid rullkontakt med hög friktion. Dessa deformationer leder till att sprickor bildas, vilka förgrenas och vid kritisk spricklängd kan leda till materialbortfall. Utmattning som initieras under ytan kan ge allvarligare följder än ytinitierad (Deuce 2007). Men detta är mycket ovanligt¹³. Sprickorna som bildas, orsakas av en kombination av dålig kontaktgeometri, höga normalkrafter och defekter i materialet. De brott som orsakas av sprickbildning under kontaktytan leder till att en stor mängd material lossnar från hjulbanan.¹⁴

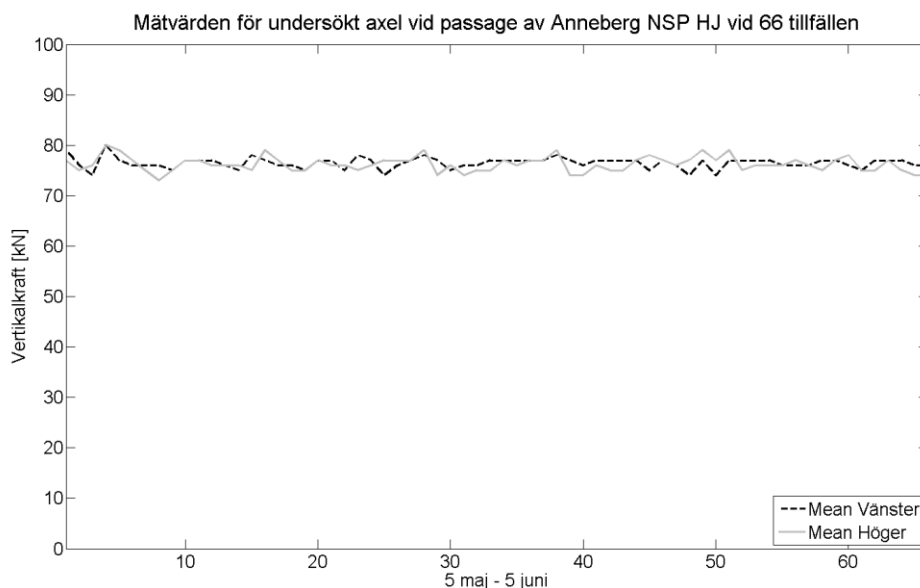
Figur 4-1 – Mätprecision för detektorn vid Anneberg NSP

För att undersöka detektorernas precision analyserades uppmätta krafter från en till synes normal hjulaxel, där fordonsindividen hade en karaktäristisk kraftfördelning på grund av en hjulskada på en annan hjulaxel. Eftersom fordonsindividerna¹⁵ inom tågseten varierade analyserades endast den fordonsindivid som gav återkommande larm, enligt tabell 4-5, över en längre tidsperiod. I detta fall genererade den fjärde axeln på fordonsindividen larm. Därav användes den andra axeln i undersökningen, då den tredje axeln befinner sig på samma boggi som det skadade hjulet och kan därmed eventuellt ha påverkats av det skadade hjulet. Undersökningen innefattade mätstationerna Anneberg och Hunstugan där samma larmande pendeltåg passerade flera gånger.

Både Anneberg och Hunstugan gav konsekventa mätvärden, se figur 4-1 och figur 4-2. Vid Hunstugan noterades övergripande ungefär 9 % högre mätvärden än vid Anneberg. Detektorn i Hunstugan visade sig (vid undersökning i Optram) vara placerad på en raksträcka, medan detektorn i Anneberg visade sig vara placerad i en kurva. En kvasistatistisk modell för detektorn i Anneberg utformades därför med hjälp av kurvaturen och rälsförhöjningen vid detektorns position. Den balanserade hastigheten för tågen i Anneberg, då de vertikala krafterna på höger- respektive vänsterhjul torde vara ekvivalenta, var ungefär 100 km/h. De återkommande tågen som enligt ovan undersöktes för detektorns precision hade alla hastigheter mellan 115-145 km/h. Detta borde givit en kraftskillnad mellan 2 kN och 8 kN mellan höger- och vänsterhjul, enligt en kvasistatistisk modell (Bilaga C).

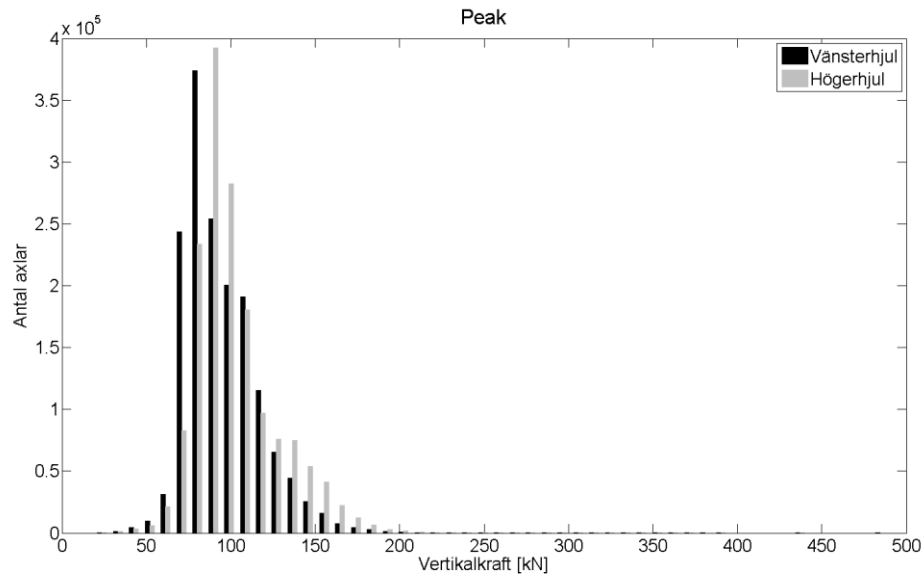
Figur 4-4 – Peaklast över huvuddata

Att en snedfördelning existerar kan även skönjas ur motsvarande graf för *peakvärden*, figur 4-4. Detta kommer således även att synas i värdena för *ratio* och *dynamic*.

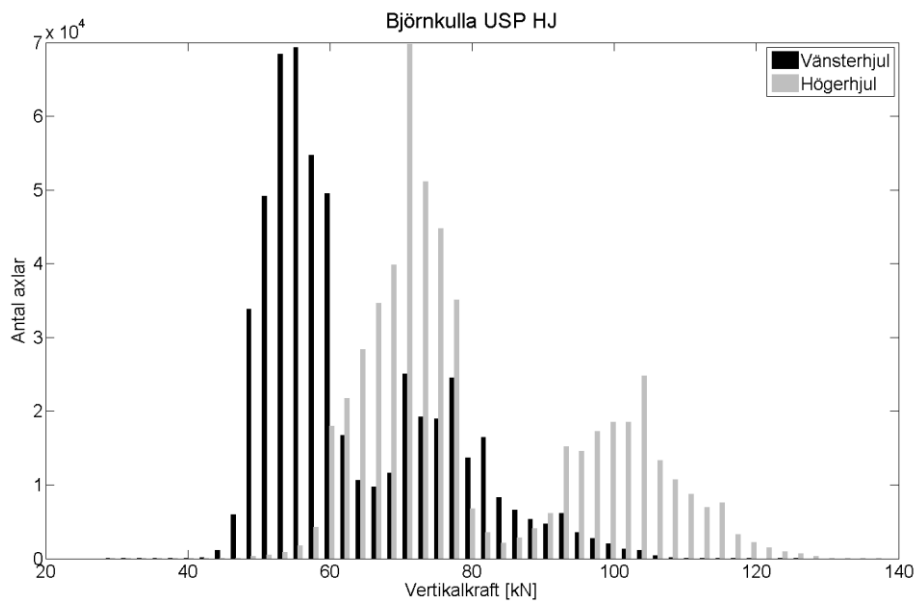
Figur 4-5 - Meanlast från detektorn vid Björnkulla USP

Vid en granskning av mätvärden för enskilda hjulskadedetektorer var det tydligt att snedfördelningen av krafter från höger- och vänsterhjul uppträdde vid ett antal detektorer. Hjulskadedetektorerna vid Björnkulla USP i figur 4-5, Dammstorp NSP och Degerbäcken gav alla stora skillnader mellan vänster- och högerhjul, medan exempelvis Sunderbyns Sjukhus i figur 4-6, gav enhetligt resultat. Bilaga B ger en viss översikt av hur de olika mätarna verkar förhålla sig, avseende på fördelning av krafter på de olika hjulen.

Det förhållande som erhöles, för vänster- respektive högerhjul, multiplicerades med databasens värden. Detta medförde en mer väljusterad graf, se figur 4-9 i jämförelse med figur 4-5. Uppmätta X2-data kan ses i Bilaga D.

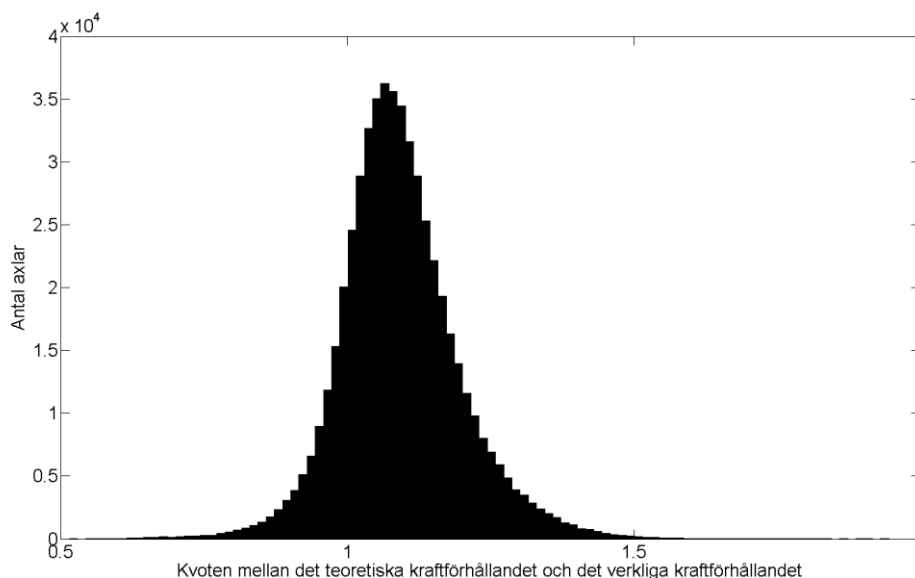
Figur 4-10 – Förhållandet mellan teoretiska och uppmätta värden från Björnkulla USP

En kvot mellan uppmätta krafter på vänster- och högerhjul beräknades för samtliga passager vid detektorn i Björnkulla USP. Detta förhållande jämfördes sedan med den teoretiska kvasistatiska kvoten som uppstår då hastigheten är skild från den balanserade hastigheten. Avvikelsen mellan det teoretiska och uppmätta värdet illustreras i *figur 4-10*. I idealfallet bör kvoten mellan det teoretiska och uppmätta kraftförhållandet vara 1 för samtliga passager. För detaljer för beräkningar, se Bilaga C.

Vid beräkning gjordes ett kategoriskt antagande om att tågens tyngdpunkt låg mitt emellan höger- och vänsterhjul och 1,3 m ovan rälen i vertikalled. En känslighetsanalys, för att hantera antagandet om tyngdpunkt, gjordes, se *tabell 4-3*. Det teoretiska och uppmätta kraftförhållandet, mellan höger- och vänsterhjul, bör vara lika för att placering av detektor i kurva ska vara enda anledningen till snedfördelning. Detta kraftförhållande visas i *figur 4-10* och visar att en kvasistatisk kompensation skulle förbättra problemet med snedfördelning, men ej lösa det fullständigt.

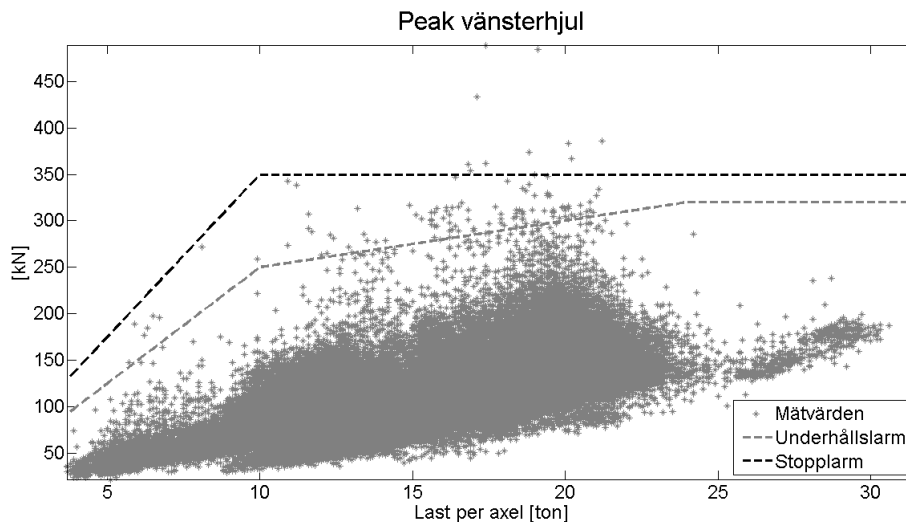
Figur 4-11 – Peakvärden och axellast för vänsterhjul från huvuddata

Analyserade mätvärden från huvuddata uppdelade för vänster- respektive högerhjul visas, i relation till gränsvärden i *tabell 4-5*, i *figur 4-11* och *figur 4-12*. Axellasten är framtagen som $\frac{mean_{vänster} + mean_{höger}}{g}$ för varje mätning.

Figureerna ovan åskådliggör samtliga passager från huvuddata. De räta linjerna utgör gränsvärden enligt *tabell 4-5*. För att tydligare illustrera de mätvärden som överstiger dessa gränsvärden visas de separat i *figur 4-13*.

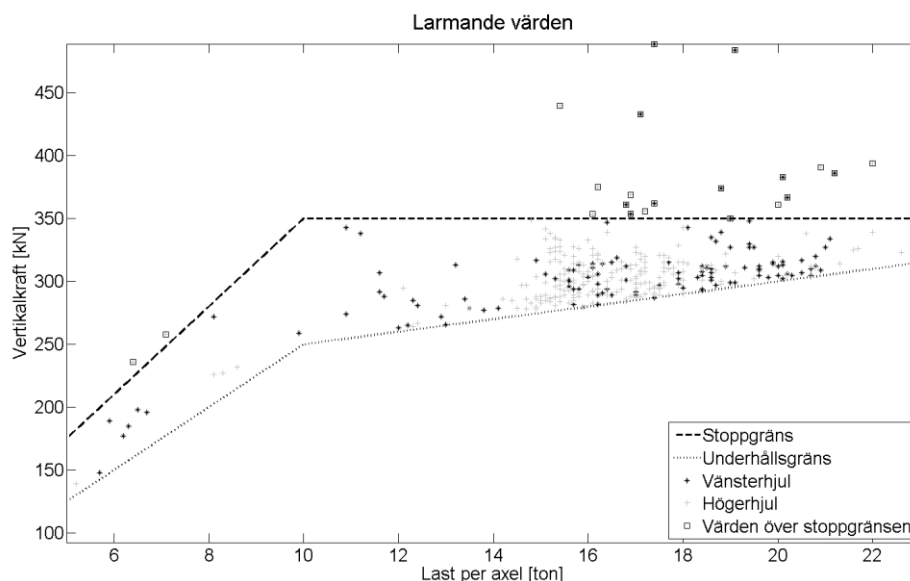
Figur 4-13 – Peakvärden från huvuddata som överstiger gränsvärden i tabell 4-5

Totalt översteg 352 mätvärden underhållsgränserna i tabell 4-5. Endast två tåg gav fler än ett larm vid samma tillfälle. Sammantaget var det, för huvuddata, 350 tåg som gav underhållslarm, varav 20 stycken gav stopplarm med stopplarmsgränser enligt tabell 4-5. Av dessa 350 tåg gav flera larm vid fler än ett tillfälle.

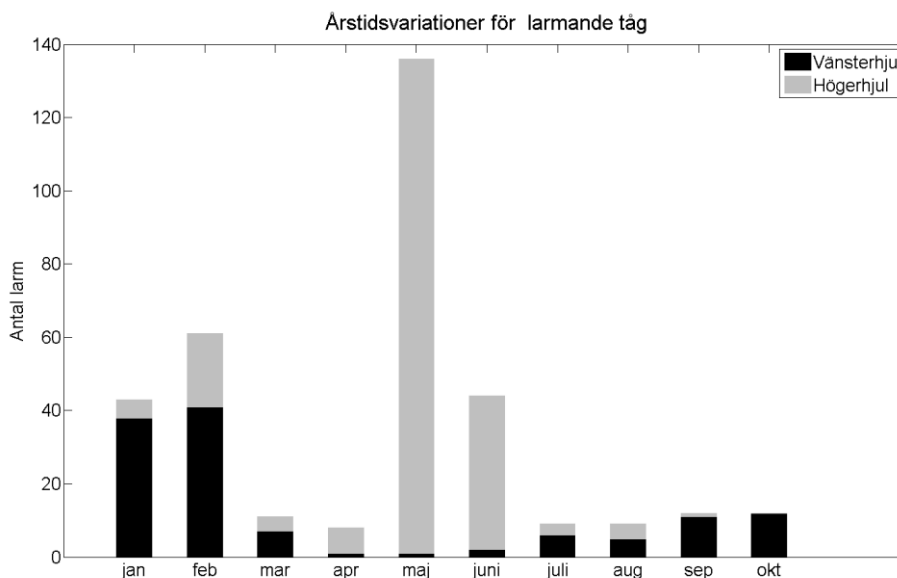
Figur 4-14 – Säsongsvariation larm

För att göra en analys av säsongsvariationerna användes underhållslarm enligt *tabell 4-5*. Antalet noterade underhållslarm är sammanställda månadsvis i *figur 4-14*. Vad som kan ses ur denna figur är två kraftiga ökningar av gränsvärdeslarm: en under vintern och en under försommaren. Under månaderna januari och februari registrerades 105 larm, 79 stycken av dessa larmade för vänsterhjul. I maj och juni registrerades 180 larm, av dessa var det tre som larmade för vänsterhjul.
