Energieffektivisering av Lundby gamla kyrka

Framtagning av underhållsplan och energieffektiviserande åtgärder

Examensarbete inom högskoleingenjörsprogrammet

Göteborg 2014

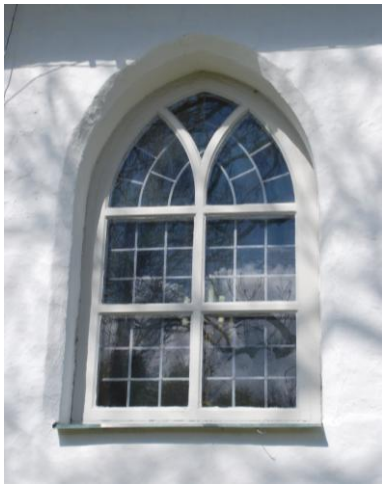
Figur 1 Spetsbågigt fönster på Lundby gamla kyrka (Romild, 2014).

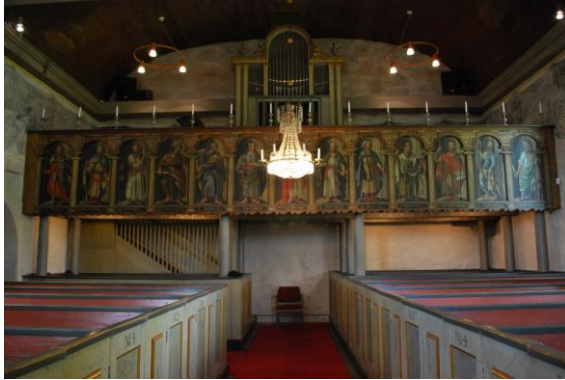
Figur 4 Orgelläktare i kyrkorum (Romild, 2014).

Eftersom orgelläktaren medgav begränsat utrymme gjordes valet, då orgeln byggdes om 1968, att bygga in bland annat pedalverket i det stora fönstret på kyrkans västra gavel. Fönstret, som troligtvis uppförts under 1700-talet, sattes igen och isolerades med mineralull för att skydda orgeln mot fukt och kyla.

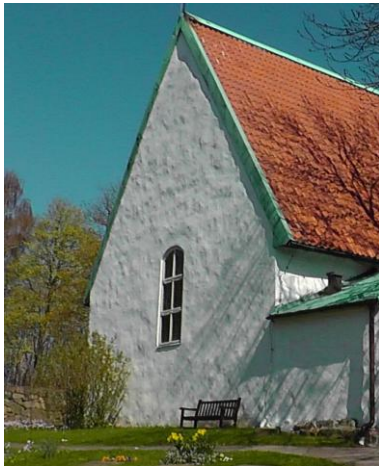
Figur 5 Fönstret på kyrkans västra gavel syns fortfarande utvändigt (Karlsson, 2014).

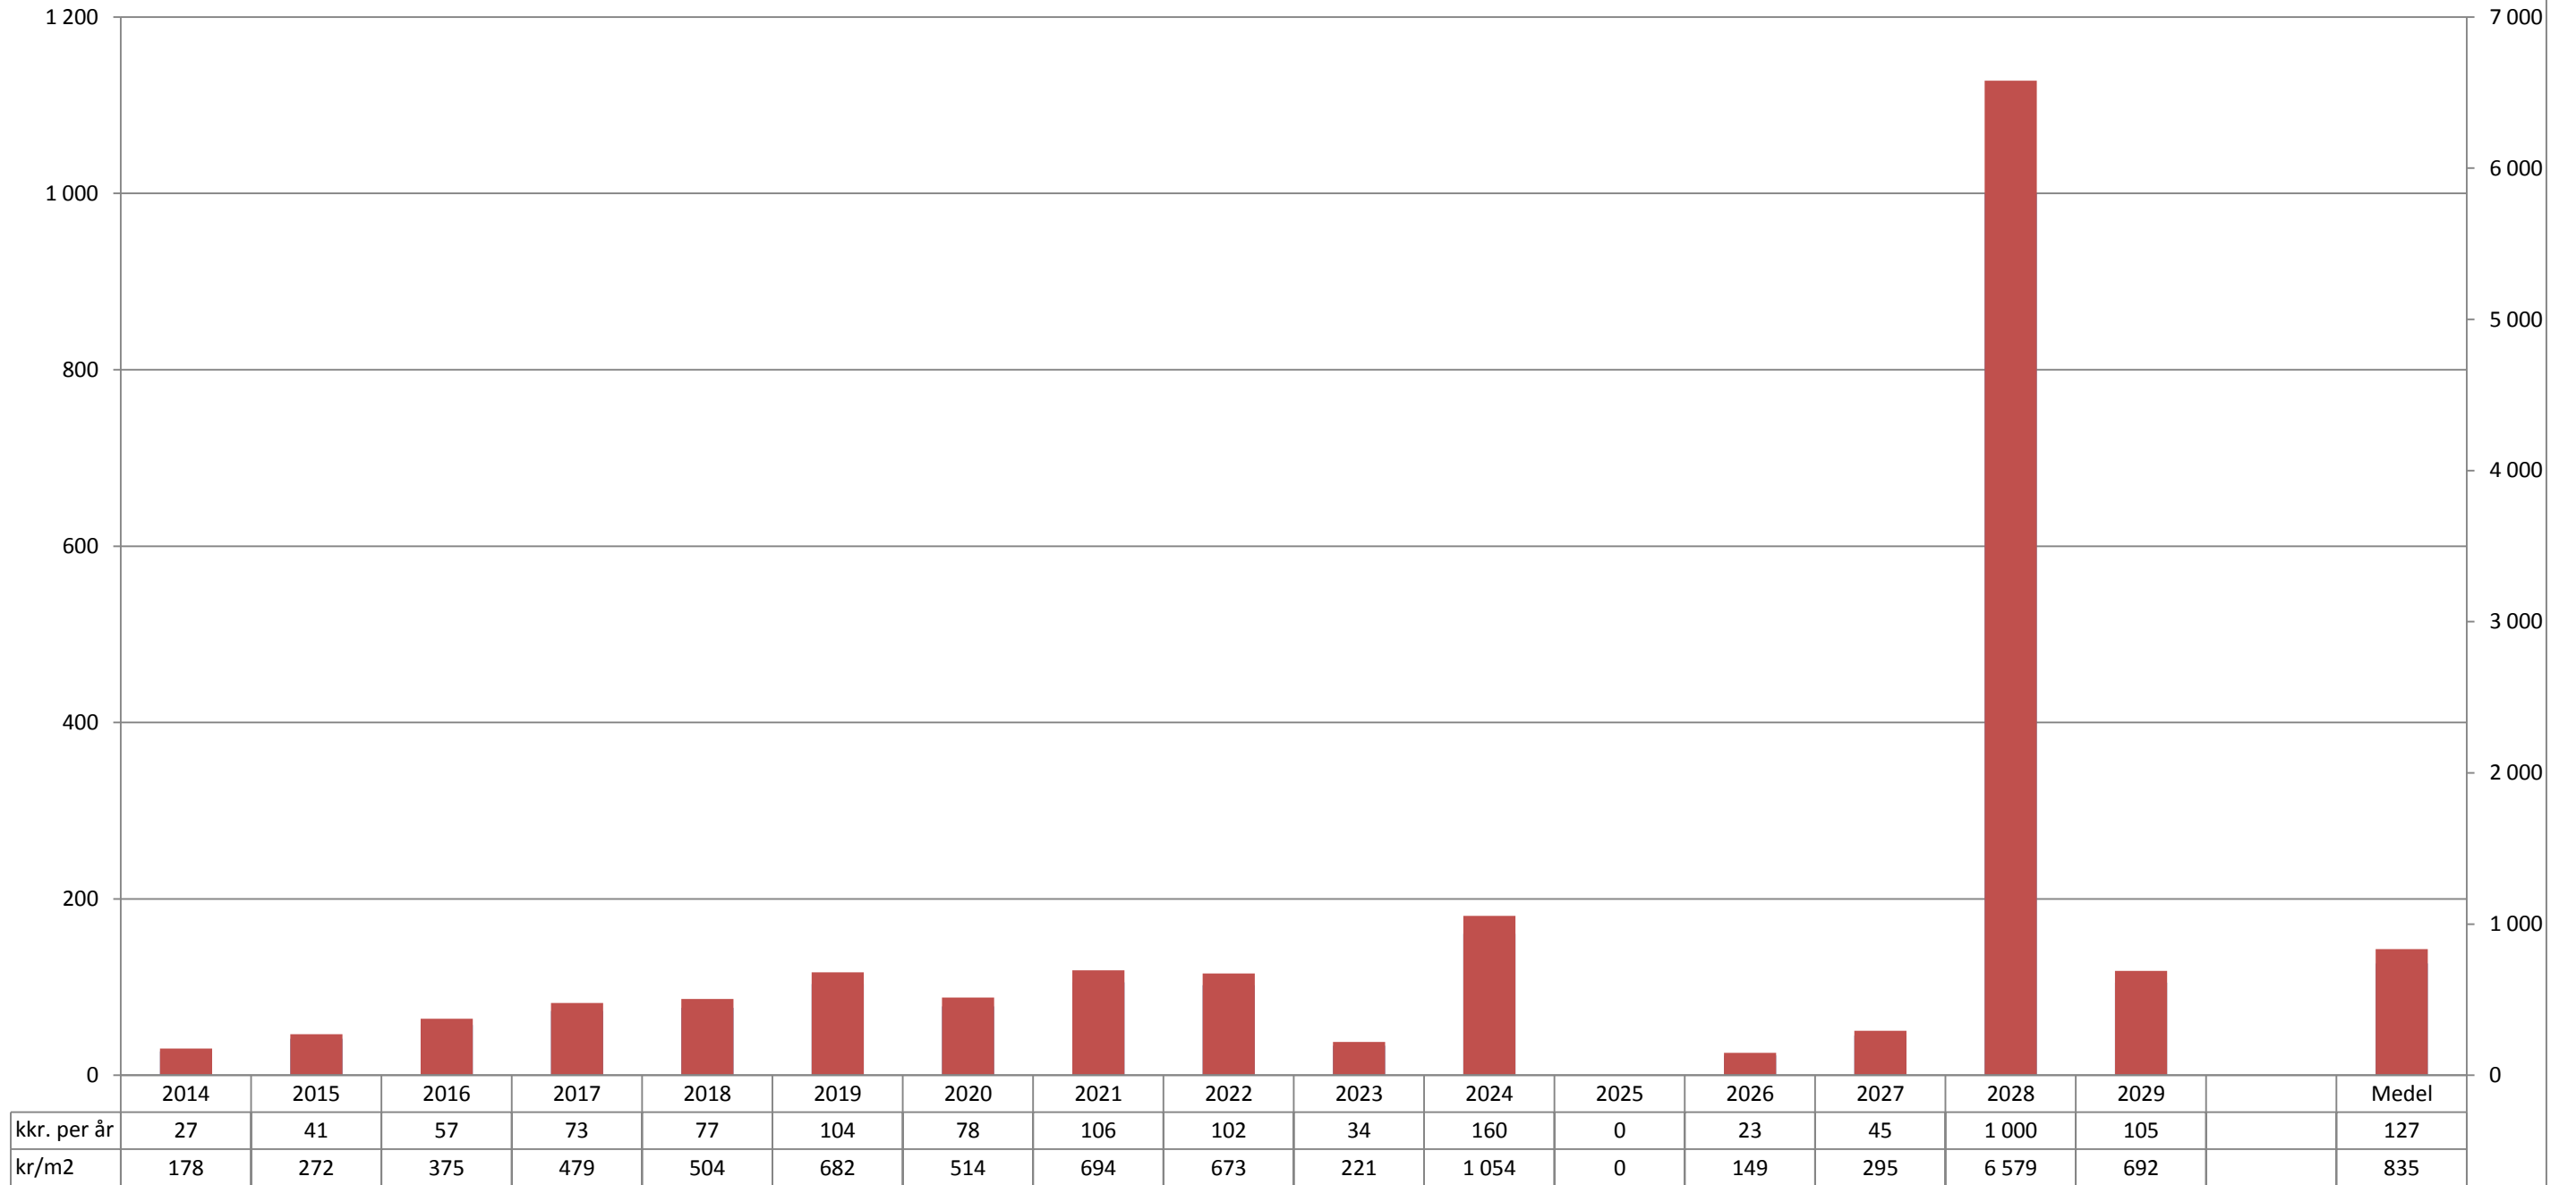
Paket 3. Underhållskostnad (kk)
