## Blommenbergsviadukten, 2-2033-1

Kompletterande bärighetsutredning med avseende på kontroll av kapacitet i gjutfogar baserat på beräkningsmodell utvecklad av Chalmers tekniska högskola

Stockholm 2014-03-21

Ramböll Sverige AB  
Box 17009, Krukmakargatan 21  
104 62 Stockholm

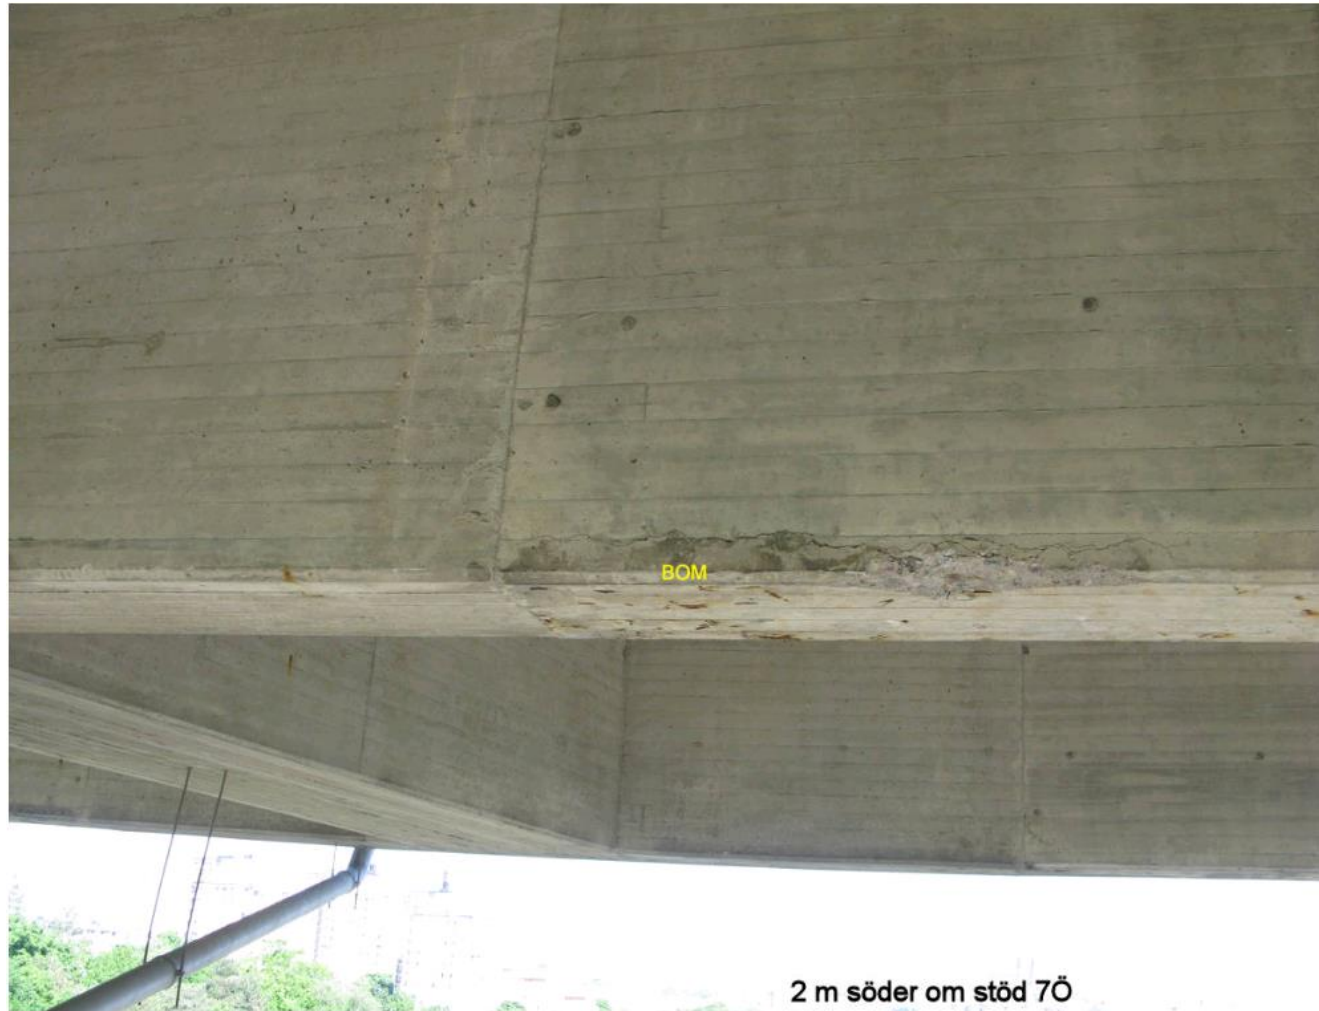
2 m söder om stöd 7Ö

11 - Balk - Armeringsstål - Korrosion
