## Lärdomar från branden i Torslandaskolan

*Kandidatarbete inom civilingenjörsprogrammet Väg- och Vattenbyggnad VT14*

# Lärdomar från branden i Torslandaskolan

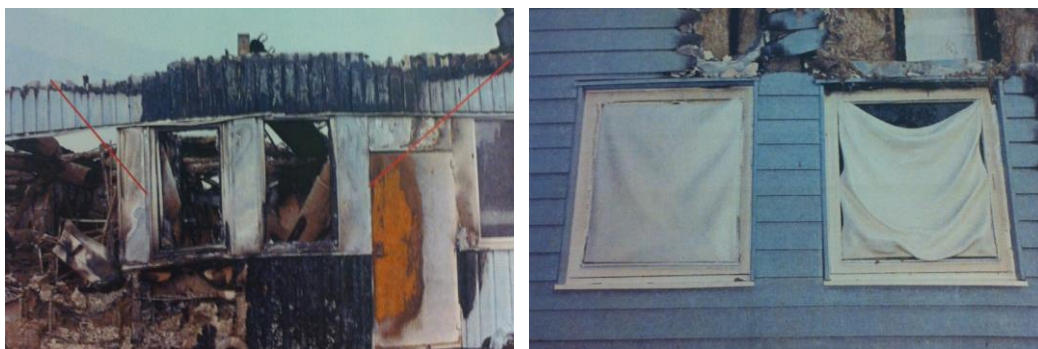
Dagen efter branden kunde polisen konstatera att *"alla fasta och lösa inventarier samt konstruktionsdelar [var] av varierande grad brandpåverkade"* (Polismyndigheten 2009G). Vissa väggar stod kvar, men taket var helt utplånat. Vaggsektionen 3.6 meter till höger om bilen hade fortfarande fasaden och färgen intakt, men plexiglasen i väggen hade smält och såg ut som gråvita skynken. Se figur 3.2. På väggen framför den totalförstörda bilen fanns en V-formad förkolning, där branden startade.

Figur 3.1 och 3.2. Bilder från polisens brandplatsundersökning, på väggen framför respektive till höger om bilen (Polismyndigheten 2009G)

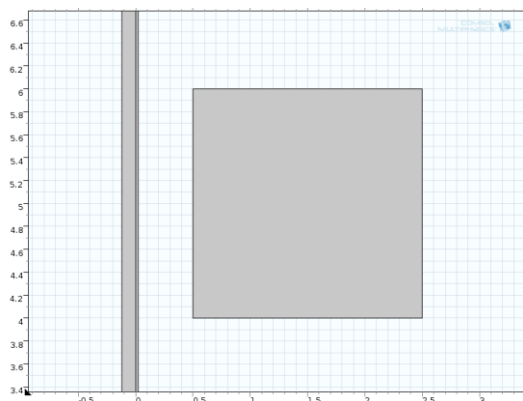
Geometriskt är det en 2-dimensionell modell, sedd uppifrån. Se figur 4.1 Den ses som det kritiska snittet som är varmast. Bilen och väggen har utformats som enkla rektanglar. Bilrektangeln är kubisk, har måtten  $2 \times 2$  m och materialet har egenskaperna som stål. Väggen består av ett fasadlager om  $10 \times 0.022$  m med materialegenskaperna hos gran (Burström 2006) samt ett isoleringslager om  $10 \times 0.12$  m med egenskaperna hos mineralull. Bilen står på ett avstånd av  $X + X_0$  m ifrån fasaden, där  $X$  är kofångarens avstånd mot väggen och  $X_0$  är avståndet från kofångaren till den reella värmekällan. Värmekällan låg längre bak än kofångaren ( $X_0 = 0$  m), men eftersom hela bilen värmdes upp och flammor trängde ut utanför fönstret placeras  $X_0$  inte så långt bak som till rutan ( $X_0 \approx 0.7$  m). En adderad halvmeter på kofångarens avstånd är den uppskattning som användes i denna modellering.

Figur 4.1. Modelleringsdiagram av bil mot vägg. Figur 4.2. Räddningstjänstens foto av den brinnande bilen. (Räddningstjänsten 2010, s. 7)

Väggen utformas som en enda obruten rektangel trots att det i det verkliga fallet fanns ett fönster framför bilen. Denna förenkling motiveras med att fönstrets eventuella kylande effekt i form av att bland annat bortreflektera en viss del av den infallande strålningen, antas vara försumbar.

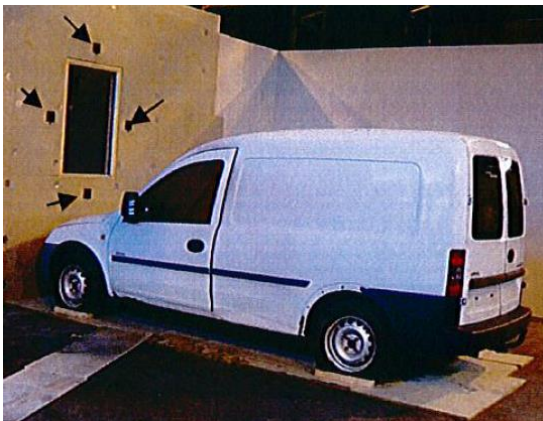
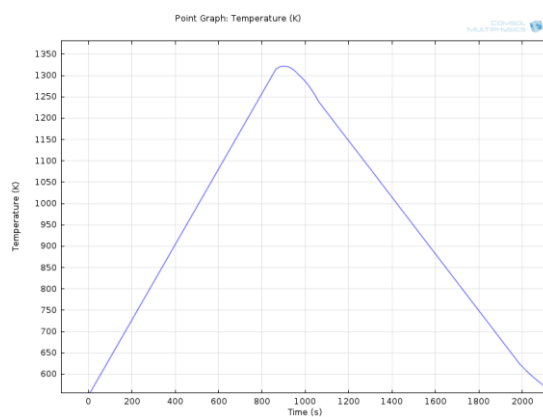
Maxtemperaturen på den brinnande bilen är okänd, men eftersom den också är den enda okända variabeln går den att hitta, genom att utgå från SPs försök. Under det försöket mätte fyra plattermetrar placerade på olika platser upp en maximal yttemperatur på cirka 1203.15 K, när bilen stod direkt emot den uppbyggda fasaden ( $X = 0$ ) framför fönstret. Det är termometern under fönstret som uppmätte den högsta temperaturen. Se figur 4.3 respektive 4.5. Med beteendet vid just denna yttemperaturmätare känt, ställs ett liknande fall upp i Comsol och genom att testa med olika temperaturer på bilen, tills en uppskattning av temperaturen hos den brinnande bilen som visar samma typ av beteende hittas.

Figur 4.3. Bild från SPs försök (Andersson 2010) Figur 4.4. Den modellerade brandens temperaturutveckling.

Vid ett antagande om en maxtemperatur på bilen på 1321 K erhöles en temperatur vid fasadytan som på ett godtagbart vis liknade den uppmätta temperaturen från plattermometern ovan.

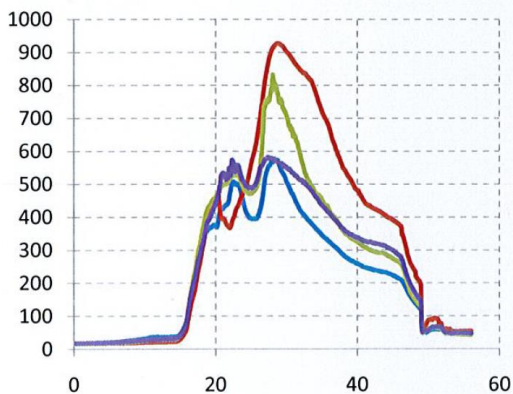
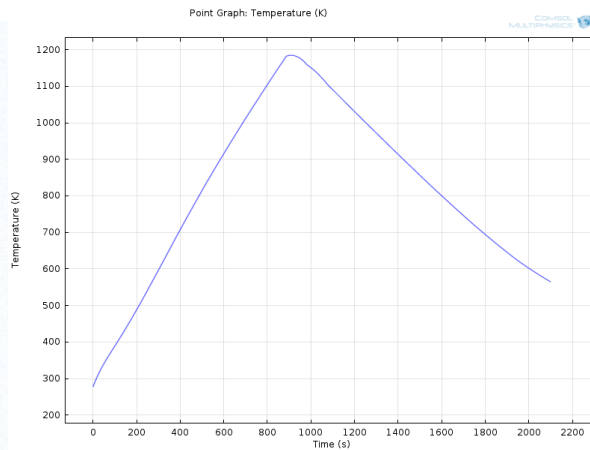
Figur 4.5. Yttertemperatur enligt SPs försök (Andersson 2010). Figur 4.6. Motsvarande kurva i modellen.

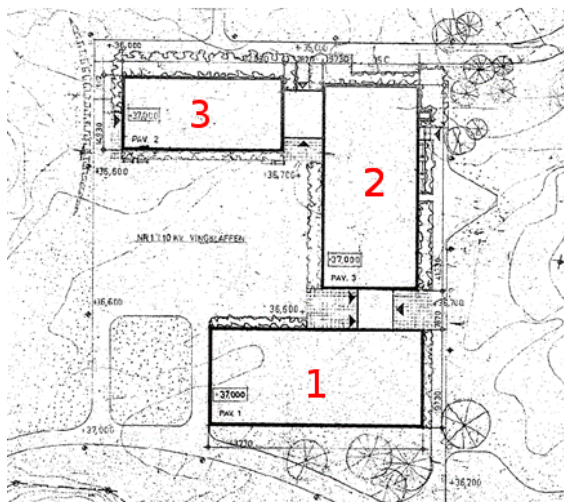
Figur 5.1. Områdesplan 1970

Torslandaskolan 1 började som en endimensionellt utsträckt byggnad, bestående av tre huskroppar, när den stod färdig år 1970. I likhet med många andra enplansskolor som tillkom under den tidsperioden hade byggnaden en skolgård som skapades av arean som byggnaderna inneslöt.

De tre huskropparna var åtskilda av 7.8 m långa inglasade gångar. Varje huskropp fungerade som en hel brandcell eller brandsektion. Om en brand hade uppstått i en av dem hade den huvudsakligen kunnat spridas genom strålningsvärme, tack vare att glasgångarna höll brandcellerna åtskilda.

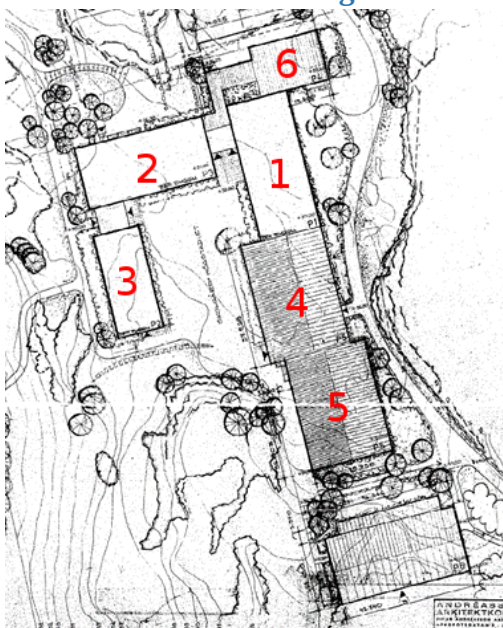
Figur 5.2. Områdesplan 1971

Kort därefter fick byggnaden flera tillbyggnader och 1971 såg den ut som bilden visar. Brandcellsintegriteten i glasgången mellan 1 och 2 var uppluckrad eftersom bryggan mellan dem hade blivit större, vilket innebär att en brand skulle haft mer material att spridas i. 4, som var en matsal, låg tätt emot 1. 1 låg tätt emot 6. En brand som hade startat i 1 skulle, så snart 1 övertänts, börja spridas till tre brandceller: 2, 4 och 6.

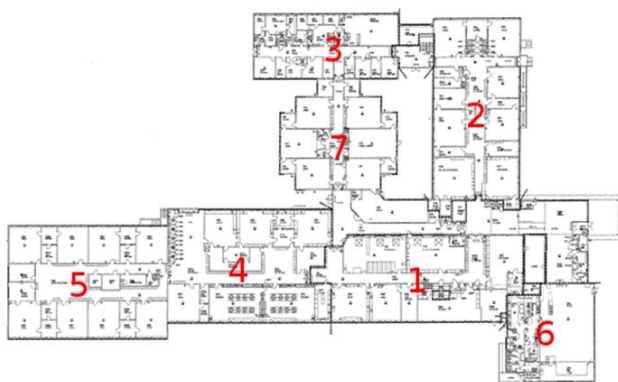
Figur 5.3. Områdesplan 1999

1999 tillkom ytterligare en hel huskropp: 7. Det är den sista huskroppen som tillkom och skolan förlorade sin skolgård i och med dess tillkomst. Se även figur B1.2 i bilaga 1. Detta gav upphov till en brygga mellan 1 och 3. Även området mellan 1 och 2 samt 6 byggdes till, så att gränserna mellan huskropparna i viss mån suddades ut. En brand som övertände 1 skulle nu direkt börja sprida sig till huskropparna 2, 4, 6 och 7. Detta är vad som faktiskt hände. Bilen stod parkerad i hörnet mellan 1 och 6.

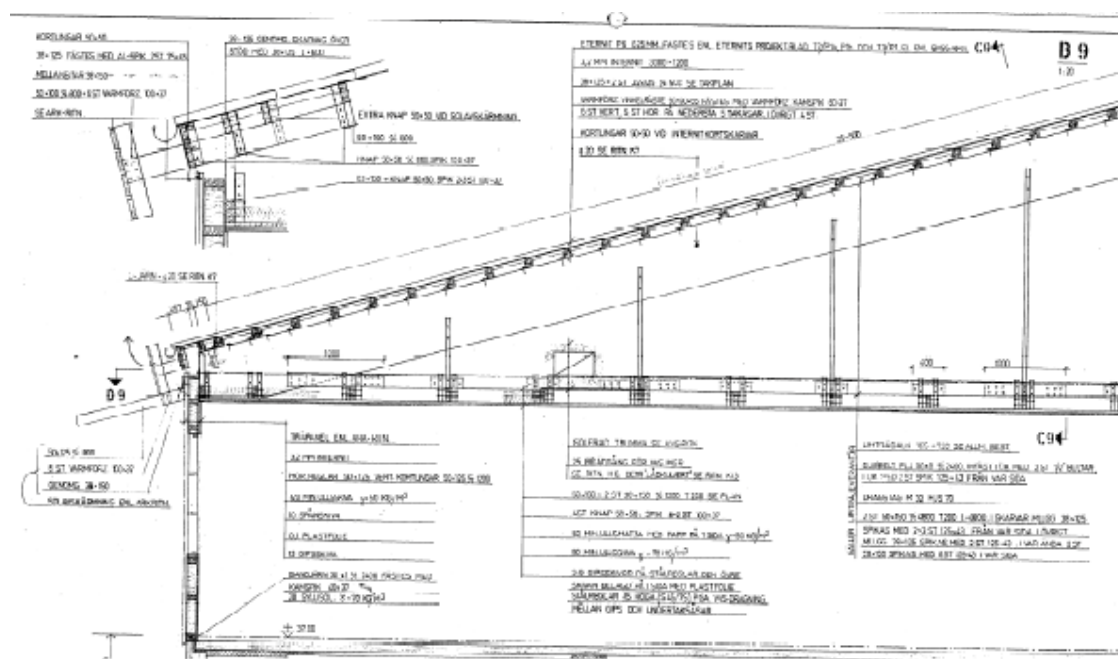
Figur 5.4. Konstruktionsritning 1970

Konstruktionen bestod av tvärgående limträbalkar 700×140 mm respektive 600×116 mm. På dessa låg vinkelrätt placerade takåsar med dimensionen 38×125 mm som en sekundärkonstruktion. Råspont låg sedan ovanpå takåsarna och taktegel längst upp (Forsander och Natanaelsson 2010, s.14).

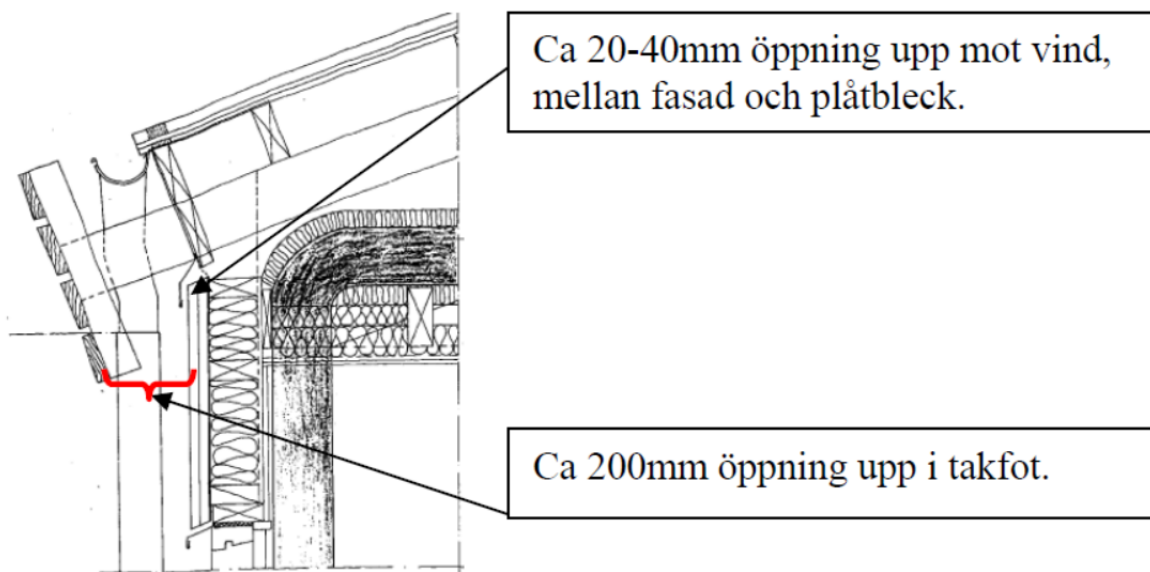
Takkonstruktionen var uppbyggd med en ventilerad yttertaks konstruktion samt en öppen kallvind via takfotsundersida. Se figur 5.5 Öppningen i vinden, mellan fasaden och plåtblecken var ungefär 20-40 mm enligt ritningar och öppningen upp i takfoten ca 200 mm (Forsander och Natanaelsson 2010, s. 15).

Figur 5.5. Detaljritning över öppningen, med kommentarer från Bengt Dahlgren-rapporten (Forsander och Natanaelsson 2010, s. 15)

Enligt konstruktionsritningar från 1971 är takfoten uppbyggd endast av trä, som inte är skyddad av något obrännbart material. En utvärdig brand genererar tryckskillnad mellan vind och utomhusluften på grund av stora temperaturskillnader. Ett ökat undertryck på vind suger in brandgaser och flammor genom takfotsöppningen.<sup>9</sup> Öppen takfot kan leda brandgaser och flammor att komma i kontakt med råsponten och takstolen. Dessa är uppbyggda av trämaterial och därmed brandkänsliga.

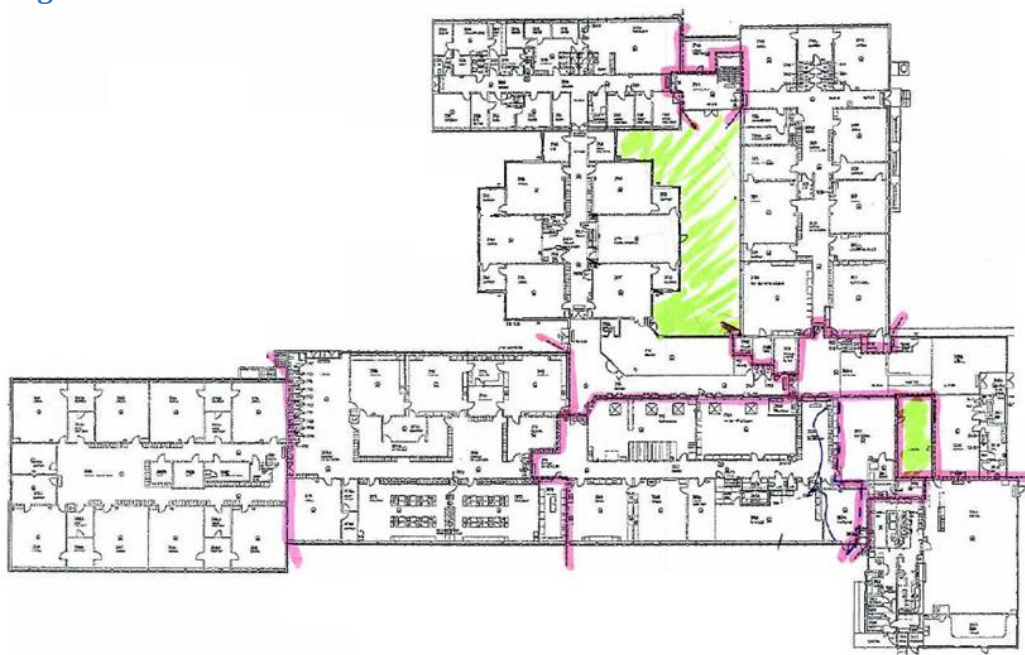
Figur B2.1. Brandcellsindelning markplan. (Natanaelsson och Forsander 2010)

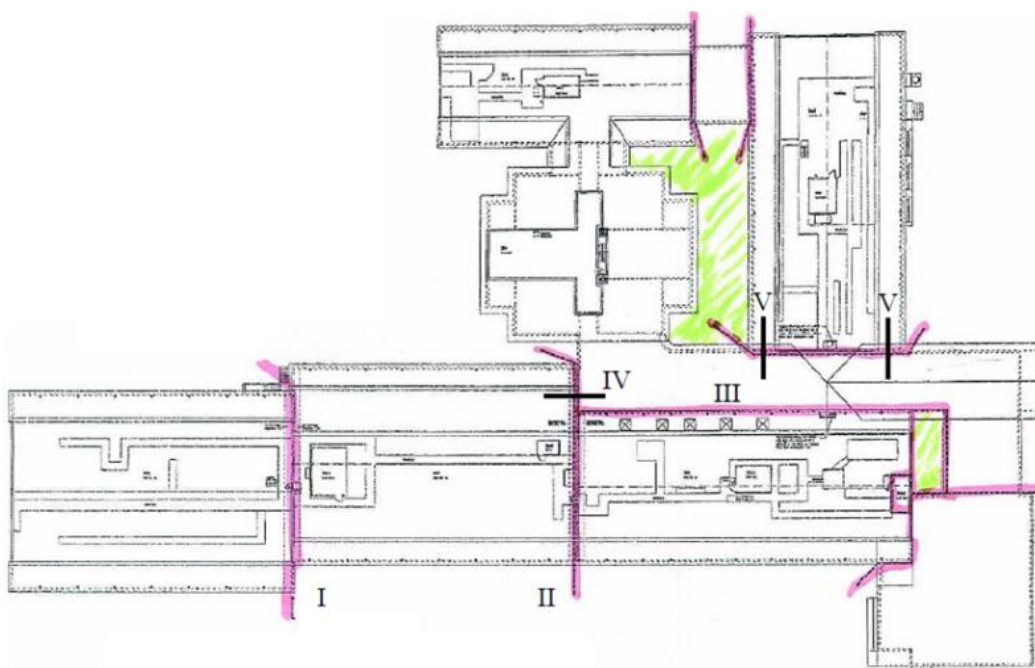
Figur B2.2. Brandcellsindelning vindsplan. (Natanaelsson och Forsander 2010)

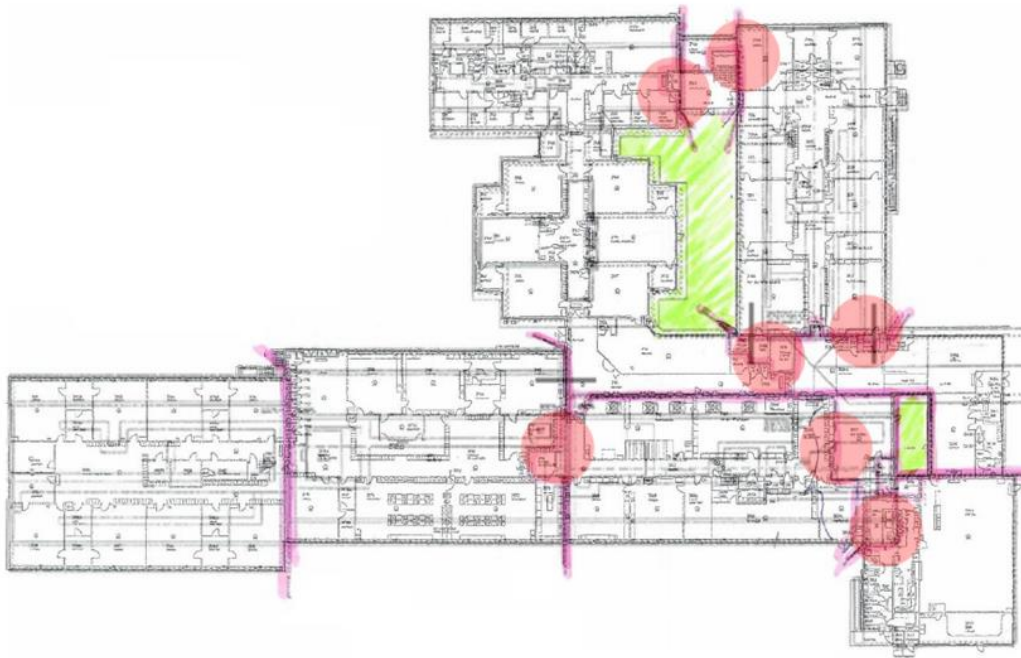
*Figur B2.3. Superponering av brandceller i markplan och vindsplan. Områden där brandceller har förskjutits gentemot varandra markerade i rött. (Natanaelsson och Forsander 2010)*
