## Utvärdering av energibesparingsåtgärder för kulturhistoriska byggnader

Tofta Herrgård – ett beräkningsexempel

*Examensarbete inom högskoleingenjörsprogrammet  
Byggingenjör*

Institutionen för bygg- och miljöteknik  
Avdelningen för byggnadsteknologi  
CHALMERS TEKNISKA HÖGSKOLA  
Göteborg 2014  
Examensarbete 2014:66

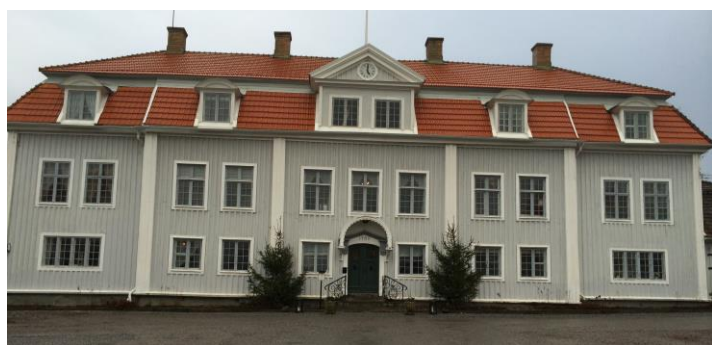
Figur 2.2 Tofta Herrgårds huvudbyggnad (Lindstrand 2014).

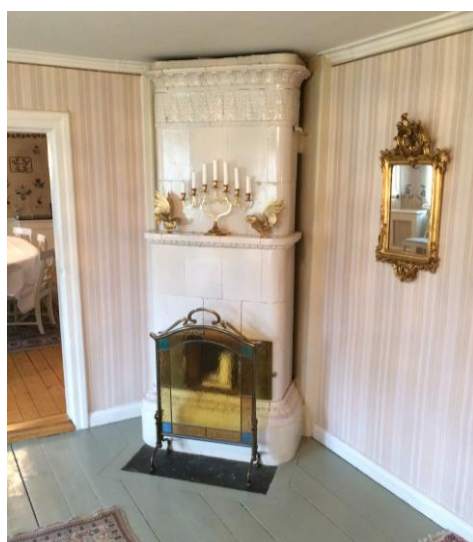
Figur 2.3 Kakelugn i ett av rummen på nedervåning (Lindstrand 2014).

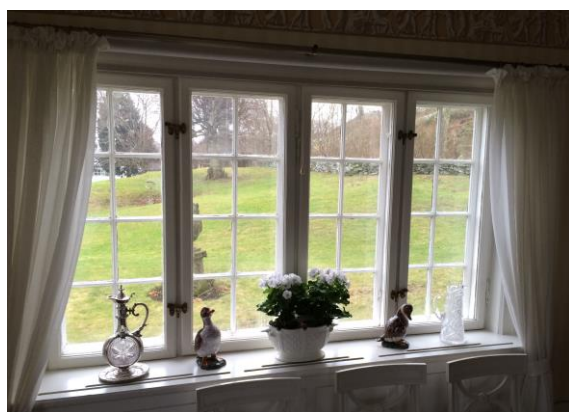
Figur 2.4 Fönster med åtta smårutor och två lufter. Sett inifrån ett av rummen på nedervåningen (Lindstrand 2014).
