Utredning av utmattningspåverkande faktorer i en dragbalkskonstruktion

Investigation of fatigue factors in a draw beam construction

Examensarbete för högskoleingenjörsexamen inom Maskiningenjörsprogrammet

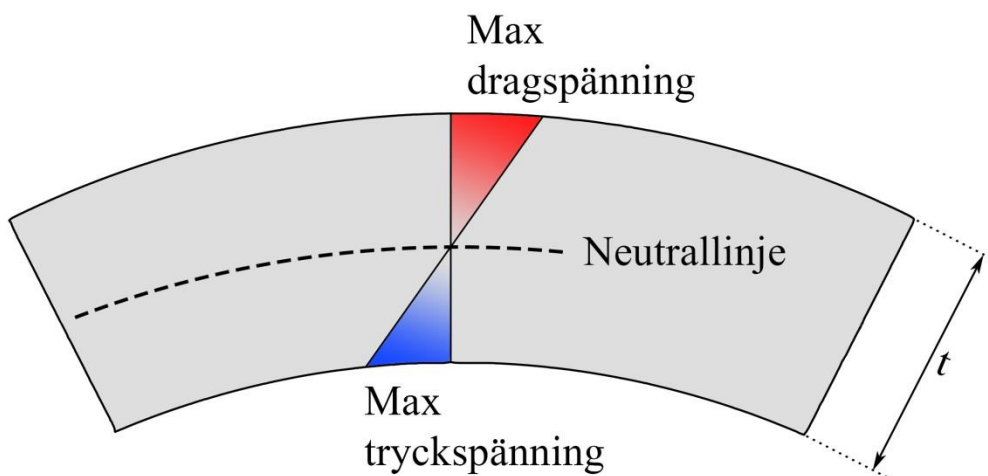
Den linje i materialet där ingen spänning uppstår och ingen deformation sker kallas neutrallinjen. Neutrallinjens placering beror på olika material- och tillverkningsfaktorer men ligger vanligtvis $0,4 \cdot t$ mätt från bockens innerkant, se figur 2.6.

Figur 2.6 Generell spänningsbild vid rent böjande moment

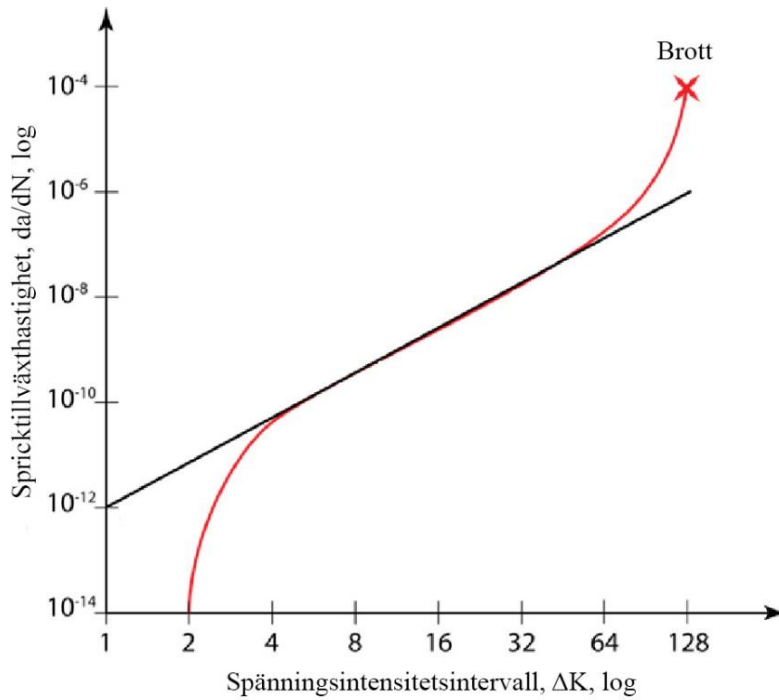
Spänningskoncentrationen ger upphov till en plastisk zon i sprickans spets. Materialets duktilitet avgör hur stor plastisk deformation materialet tillåter innan fortsatt spricktillväxt. Då spänningskoncentrationsintervallet $\Delta K (= K_{\max} - K_{\min})$ ökar med sprickans längd är sambandet mellan spricklängd och sprickans tillväxthastighet tydligt, enligt diagram 2.1 [5].

Diagram 2.1 Paris lag för spricktillväxt

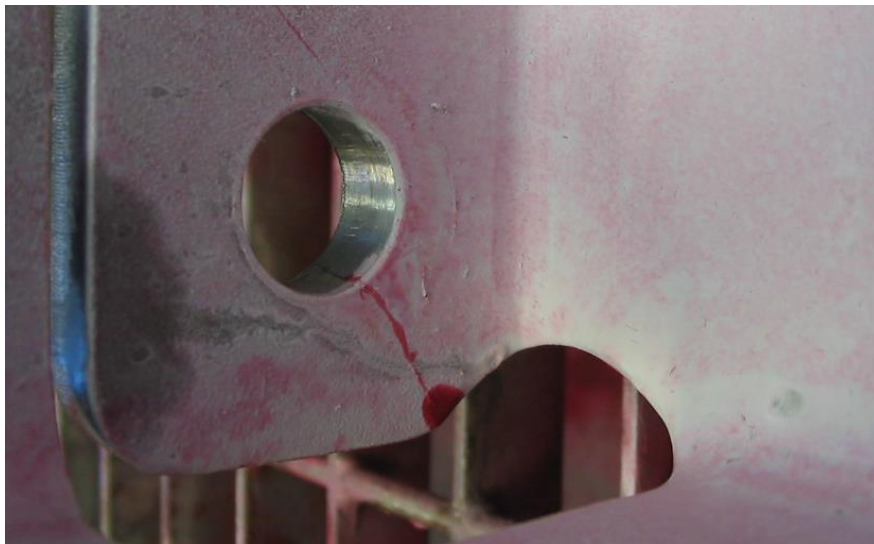
Figur 2.9 Fotografi av spricka efter utmattningsprov, synliggjord med penetrantvätska

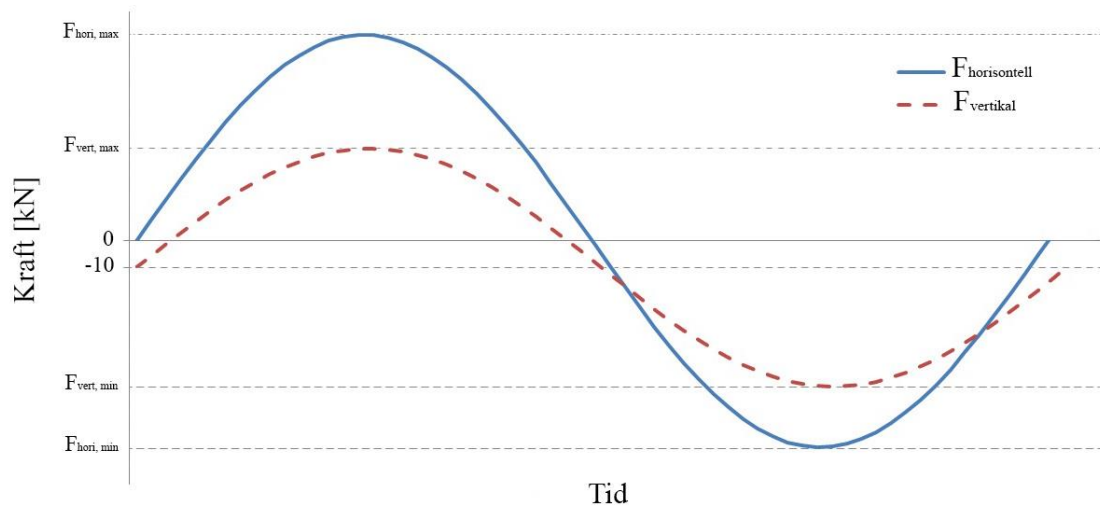
En lastcykel ser olika ut beroende på vilken typ av släp balken är avsedd att dra; är balken klassificerad att dra en släpvagn appliceras den rent växlande kraften horisontellt med en konstant amplitud kring 0 N ($R=-1$). Är balken även klassificerad att dra en släpkärra provas balken med ett så kallat tvåledsprov, med både rent växlande horisontell kraft ($R=-1$), samt växlande vertikal kraft kring -10 kN ($-1 < R < 0$). En lastcykel i ett tvåledsprov visas i diagram 2.2. Detta medför en resulterande kraft som definieras enligt:

Diagram 2.2 En lastcykel av ett tvåledsprov

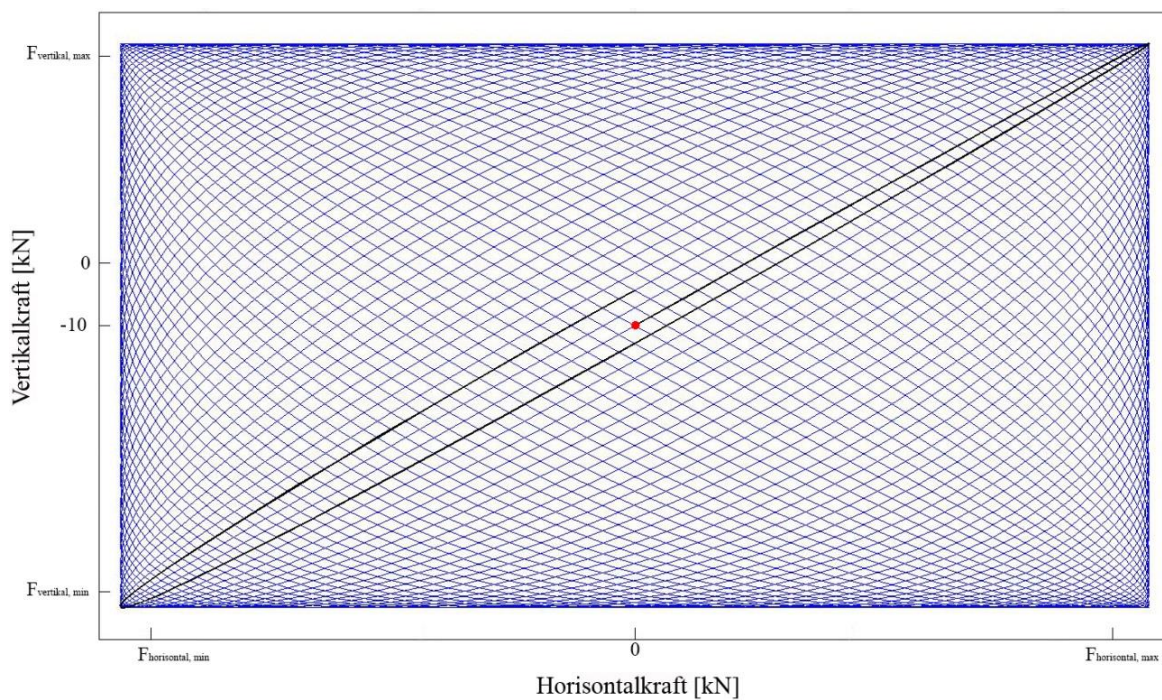
Frekvensskillnaden mellan horisontell och vertikal kraft gör att balken utsätts för ett stort antal belastningsfall. Diagram 2.3 demonstrerar samtliga belastningsfall efter 100 lastcykler. Varje punkt på linjen i diagrammet motsvarar ett kommande belastningsfall. Den svarta linjen i diagrammet uppvisar en första lastcykel, med start i (0,-10).

Diagram 2.3 Samtliga belatsningsfall efter 100 lastcykler i ett tvåledsprov med 2 % frekvensskillnad

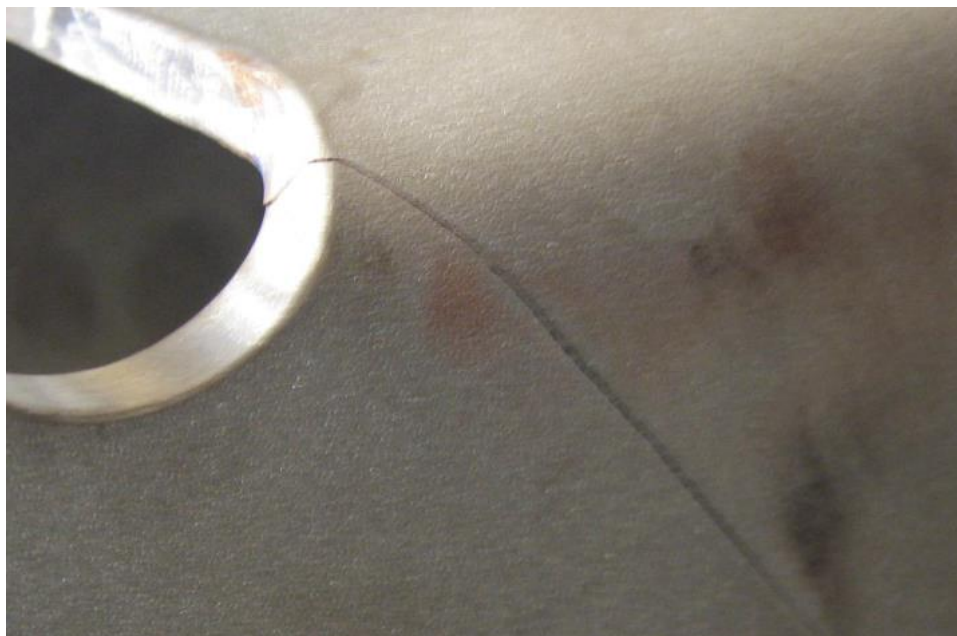
Figur 5.4 Fotografi av spricka vid feltyp H

Att samtliga prov resulterat i samma typ av spricka, och dessutom efter maximalt en miljon cykler, tyder på att defekten inte beror på tillfälligheter som till exempel materialdefekter. Att FEM-analysen därtill ger en spänningsbild som till synes stämmer bra överens med provresultaten tyder på att analysen, trots dess förenklingar, går att koppla till verkligheten.

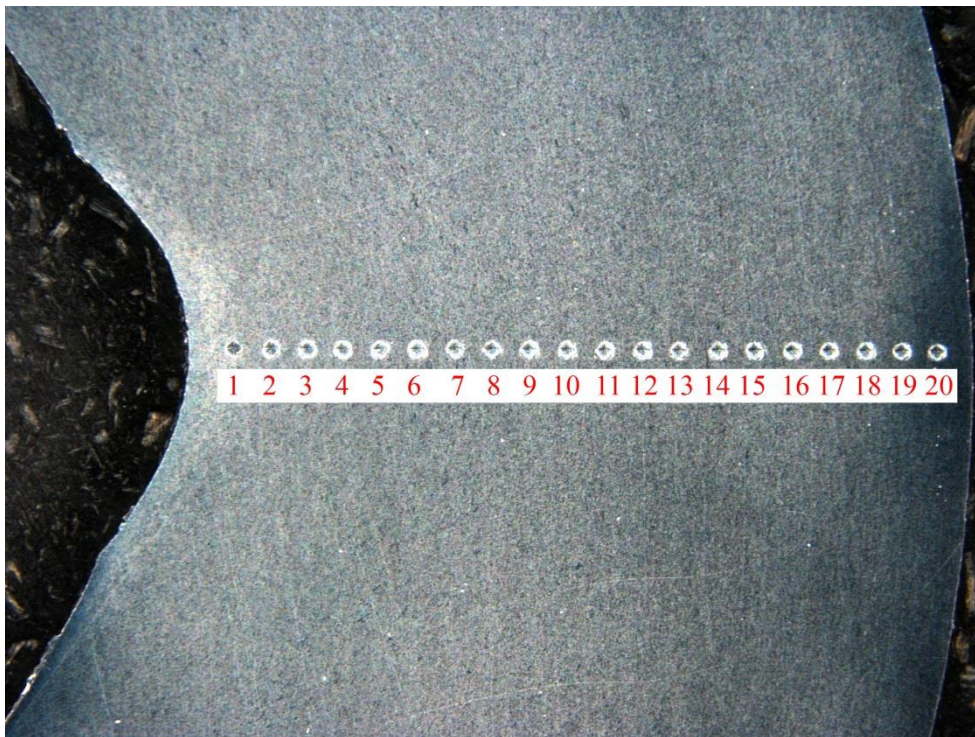
Figur 6.6 visar de numrerade mätavtrycken från hårdhetsprovningen längs bocktvärsnittet.

Figur 6.6 Numrerade avtryck efter hårdhetsprov

Tabell 6.1 redovisar de uppmätta diagonalerna samt värdet på hårdheten i samtliga mätavtryck i figur 6.6. Ytterligare hårdhetsprov har utförts med samma resultat.

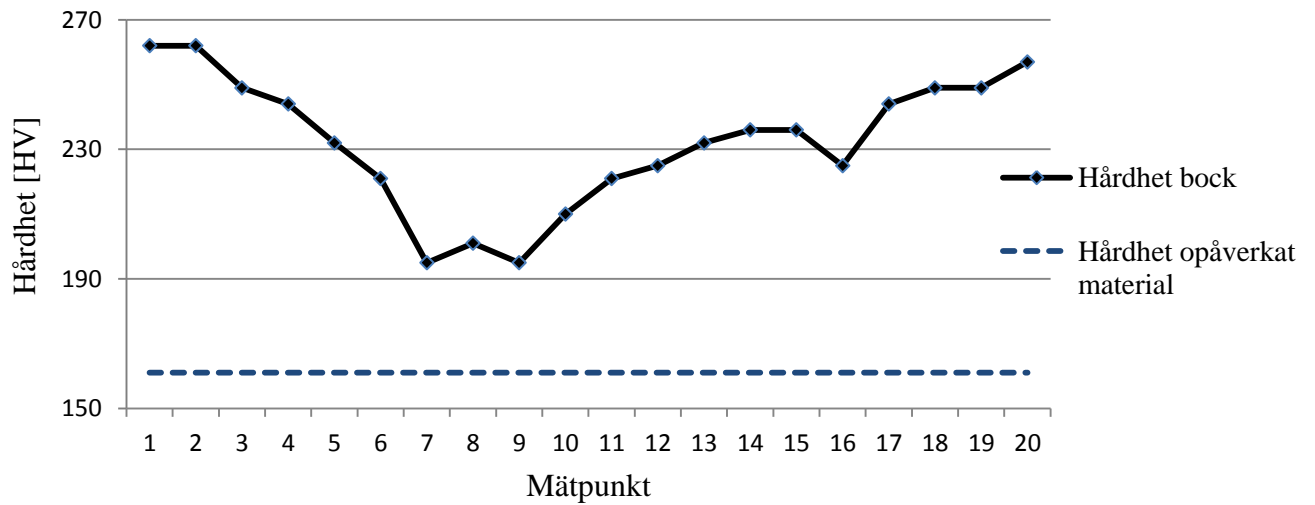
Hårdhetsprovningen bekräftar att materialet utsatts för en kraftig deformationshärdning. Diagram 6.1 visar hur hårdheten varierar längs bocktvärsnittet. Hårdheten har ökat markant i både inner- och ytterkant av bocken, där materialet plasticerats som mest. Hårdheten i det opåverkade materialet är uppmätt i ett obearbetat referensprov.

Diagram 6.1 Hårdhet längs bocktvärsnitt

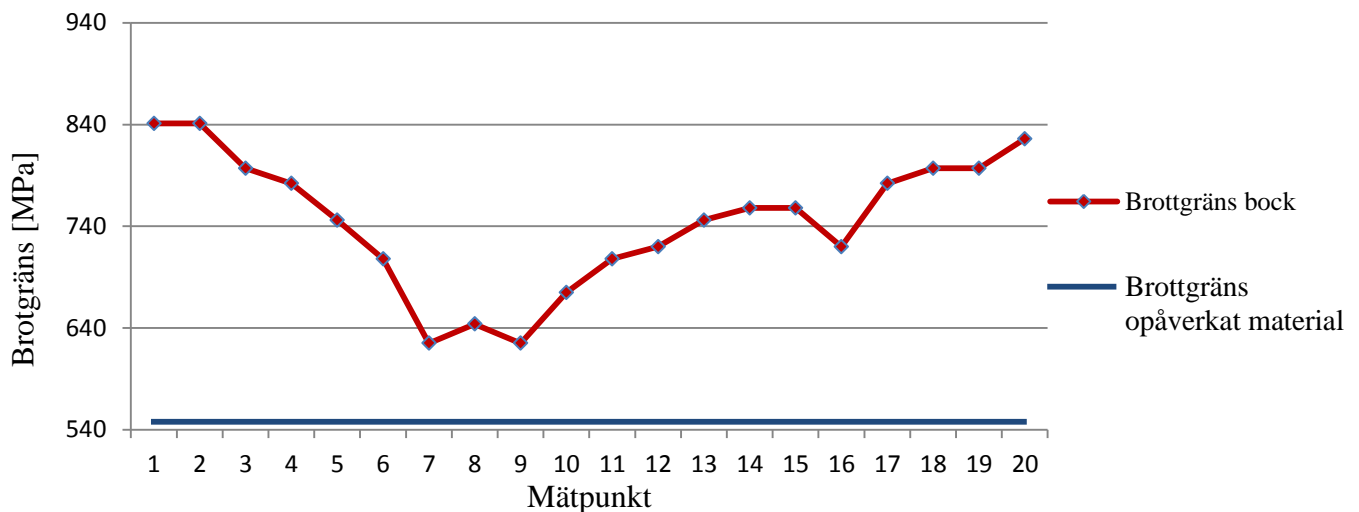
Då brottgränsen i ett material är direkt proportionell mot hårdheten, enligt $\sigma_y \approx 3 \cdot HV$, kan man utifrån detta även dra slutsatser om hur styrkan i materialet förändrats. Diagram 6.2 stödjer teorin om att ökad korndeformation medför ett starkare material.

Diagram 6.2 Brottgräns längs bocktvärsnitt

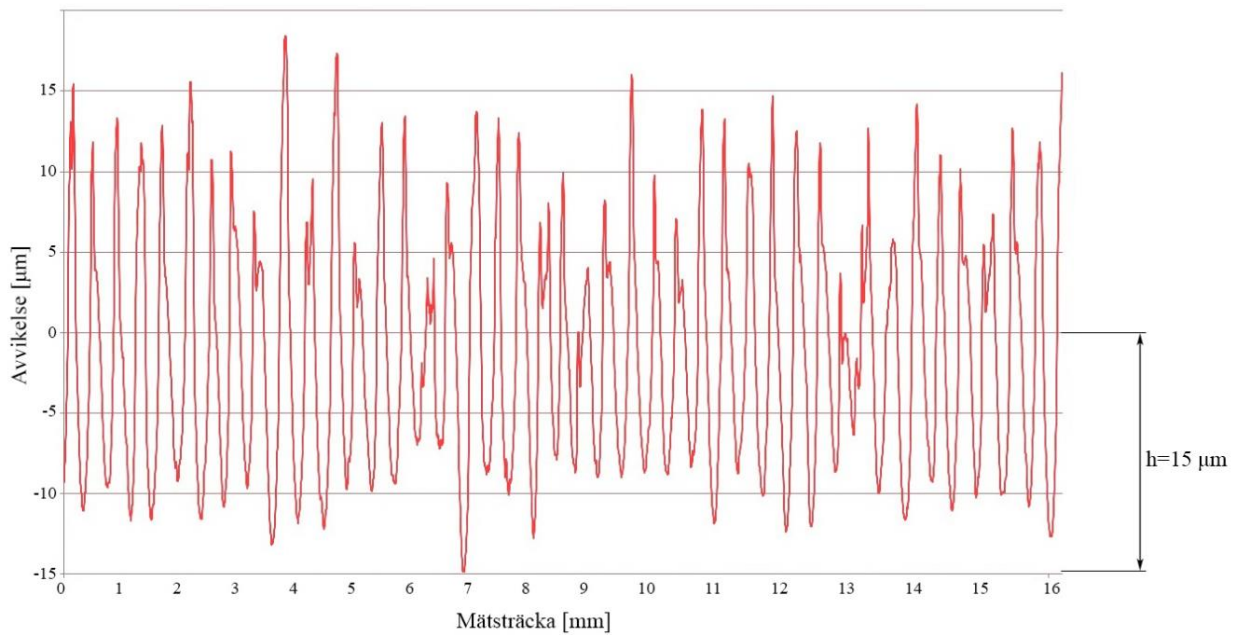
där n är antalet mätpunkter, och $|y_i|$ är absolutbeloppet av avvikelsen från nollnivån. [4] R_a -värdet av ca 4000 mätpunkter på en 16 mm sträcka uppmättes vid linje b till ca 2 μm , medan det vid linje a uppgår till ca 6 μm . Flertalet mätningar utfördes med likartade resultat.

Diagram 6.3 Uppmätt ytjämnhet utmed linje a i figur 6.11
