## Uppföljning av energieffektivitet i luftbehandlingsaggregat

Mätanalys av verkningsgraden hos roterande  
värmeåtervinnare

Examensarbete inom höskoleingenjörsprogrammet Byggingenjör

EXAMENSARBETE 2015:03

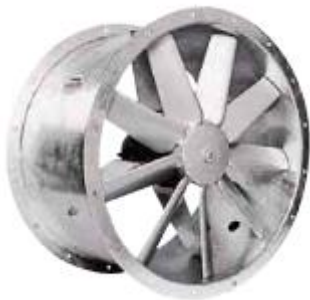
*Figur 2.5 Axialfläkt Källa: Fläkt Woods 2015.*

Motorn till axialfläkten sitter direkt på fläkthjulet, vilket innebär att transmissionsförluster undviks. Fläkthjulet sitter vinkelrätt luftens riktning, både på sugsidan och på trycksidan av fläkten. Axialfläkten genererar stora luftflöden vid låga tryck, vilket gör att den passar bäst i stora luftbehandlingsaggregat (Fläkt Woods 2015).

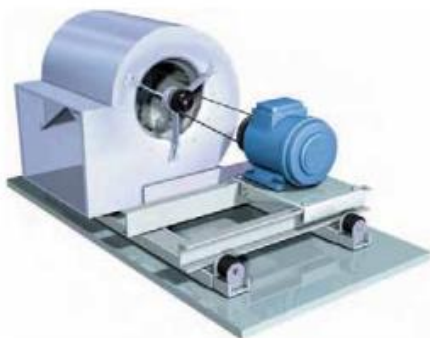
*Figur 2.6 Radialfläkt Källa: Fläkt Woods 2015.*

Radialfläkten skiljer sig från axialfläkten på så sätt att luften kommer in i fläkten parallellt fläkthjulets axel men åker ut vinkelrätt mot axeln. Fläkten är oftast remdriven och motorn sitter förskjuten i sida istället för att sitta direkt på fläktaxeln. Därtill finns det tre olika alternativ gällande utformning av fläkten; framåtböjda eller bakåtböjda skovlar med kåpa och bakåtböjda skovlar utan kåpa.

Fläktalternativet med framåtböjda skovlar är relativt andra fläktar kompakt byggd, och kan sett till sin storlek leverera det högsta trycket. Därtill är den billig att tillverka. Nackdelen är att effektiviteten är låg och med begränsade maximala varvtal är den inte lämplig för stora luftflöden. Eftersom ljudnivå från fläkten är ganska hög så går denna fläkttyp oftast att finna i små, billiga luftbehandlingssystem (Fläkt Woods, 2015).

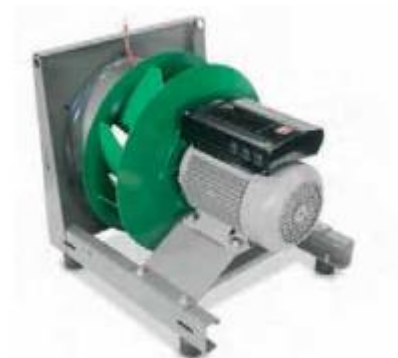
Figur 2.7 Kammarfläkt. Källa: Fläkt Woods 2015.

Den tredje varianten av radialfläkten, bakåtböjda skovlar utan kåpa, kallas kammarfläkt. Till skillnad från fläkt med kåpa så drivs inte kammarfläkten med rem, utan är direkt driven. Drift utan rem kräver mindre underhåll och det avges inget stoft från remmen. Avsaknaden av kåpa gör det lättare att komma åt för service och rengöring. Effektmässigt liknar kammarfläkten en radialfläkt med bakåtböjda skovlar (Fläkt Woods, 2015).

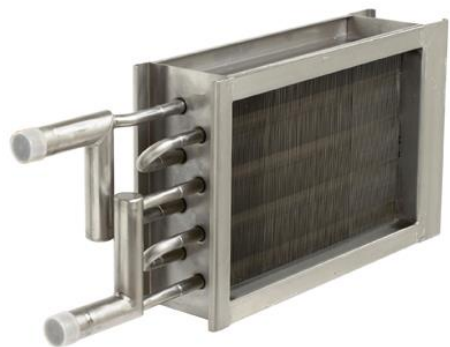
Figur 2.8 Vattenburen luftvärmare. Källa: tt coil.

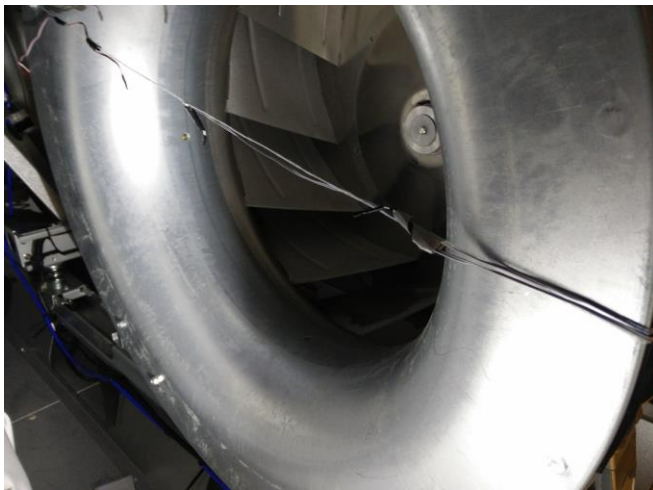
*Figur 3.7 Bild på givare 505-507.*

I Figur 3.7 visas hur temperaturgivarna placerats mellan fläkt och värmeåtervinnare.

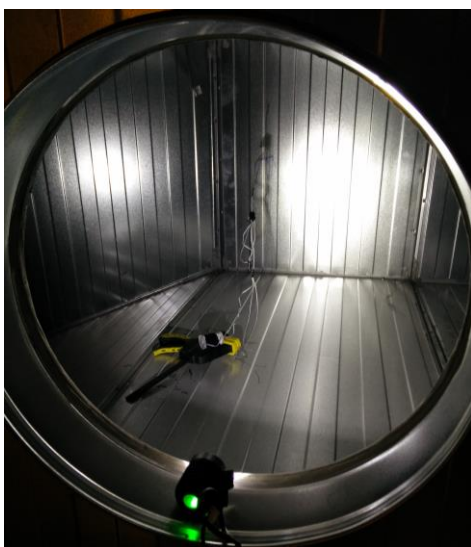
*Figur 3.8 Bild på temperaturgivare i en kanal.*

I Figur 3.8 visas exempel på hur temperaturgivare har placerats i kanalerna.
