Ugn och plåtmagasinet på 39:ans linje på Pågen AB

Dokumentation av genomförda förbättringsarbeten

Examensarbete inom högskoleingenjörns programmet för Elektroingenjör, VT 2015

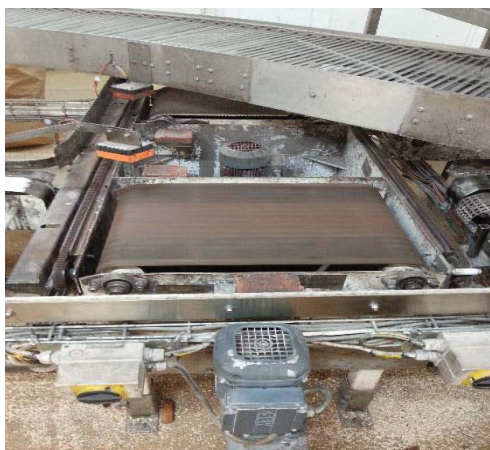
Figur 2 Vid start av produktionen körs alla plåtar ut ur magasinet vilket gör att dessa måste passera växeln. Växeln består av två mattor och två remmar. Dessa drivs av tre motorer, där varje del drivs av sin egen motor. Växeln har till uppgift att skicka plåtar som kommer ut ur ugnen till antingen uppslaget, när det är produktion, eller till plåtmagasinet när produktion ska avslutas.

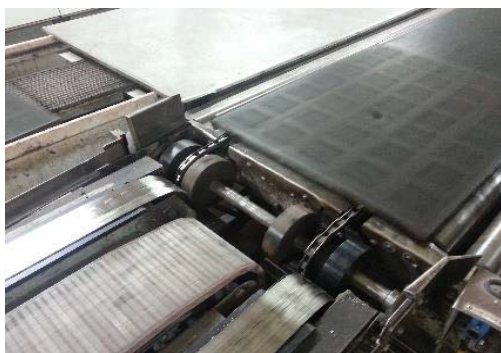
Figur 3 När plåtar kommer ur ugnen transporteras dessa av kedjetransportör och lamelltransportör.

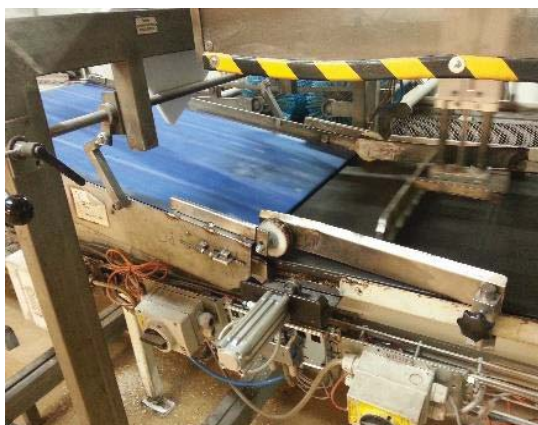
Figur 4 När plåtarna kommer till lamelltransportören passerar de scrablern där bröden åker av plåtarna till mattan och vidare till paketeringen.

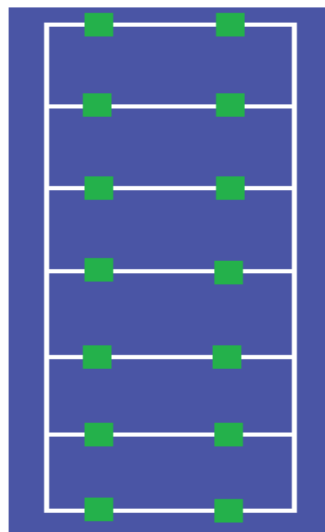
Figur 3 Plåtmagasinets katastrofgivare och deras placering utmed magasinbanan.

Ut med hela plåtmagasinbanan finns det givare som ska känna när en plåt är kvar på banan. Givarnas placering utmed magasinbanan kan man se i figur 6. Ett larm som ofta uppstår är när en plåt är kvar i våningsplanen på grund av räknargivaren har missat plåten och då kan dessa givare som är markerade med grön i figur 6 bli röda när de ger utslag.

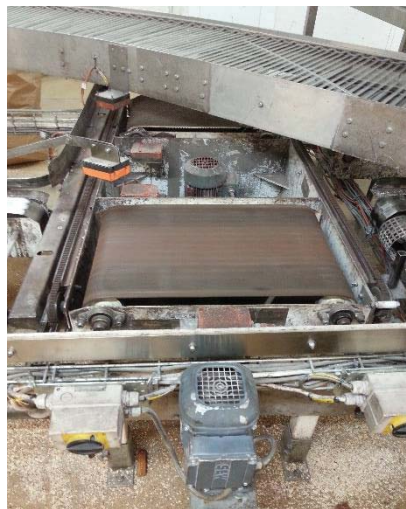
Växeln består av tre delar och drivs av tre motorer. Den första delen är som man kan se på figur 7 är mattan som skjuter fram plåten antingen till uppslaget eller med hjälp av remmarna, som är den andra delen, ta plåten till den andra mattan, som är den tredje delen, vilket skjuter mot plåtmagasinet.

Figur 5 Växeln skickar plåtar antingen till magasinet eller till uppslaget.

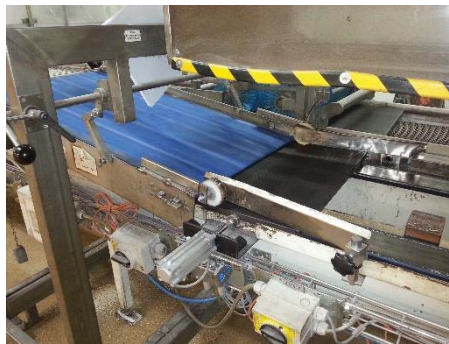
När dessa plåtar kommer till scrabblern är det en tidsbaserat larm, vilken på kommando av en givare under scrabblern som känner av plåtarna, som förflyttar bröden till scrabblers mattan. För att få en klarare bild, se i figur 8.

Figur 6 *Scrabblers.*

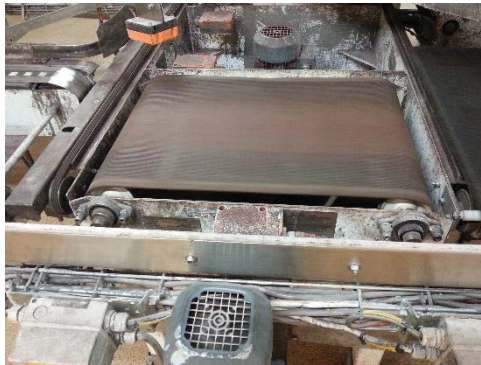
Problem som ofta sker vid växeln är att plåtarna hamnar snett i själva växeln på grund av remmarna och även slitage på mattorna kan göra så att plåtarna hamnar snett.

Efter många klagomål från mig till teknikerna om att remmarna antingen hoppar ur sin bana eller att dessa går sönder kom jag och teknikerna fram till att när det gäller remmarna skulle man kunna konstruera ytterligare en bana till remmarna på varje sida så att man körde med

Figur 8 Växel med sina remmar och matta.

Efter att jag pratat med teknikerna skulle de kunna konstruera växeln till det bättre genom att ta bort mittendelen av mattorna, på grund av att det blir för mycket slitage på mittendelen som man kan se i figur 10, så att bara sidorna är kvar. Det som orsakar slitaget är att plåten belastar mitt delen och genom att ta bort den delen av mattorna skulle man kunna ha bättre hållbarhet på sidorna så att man inte behöver byta ut mattorna lika ofta.

dubbla remmar på varje sida. Anledningen till att man vill förstärka remmarna är att även om en rem går av kan man fortfarande köra med en rem tills produktionen är slut.

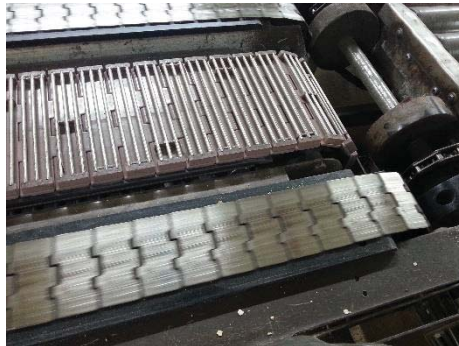
Den sista plåten som fastnade mellan kedjetransportören och lamelltransportören är ett av de stora problemen vid ugnen. Efter att ha provat med olika inställningar med kedjetransportören genom att höja hastigheten, höja själva kedjornas ställning var det inget som fungerade. Sista plåten fastnade fortfarande. Slutligen trodde jag att plåtar var böjda och därför inte kunde få ett fäste på lamelltransportören när kedjetransportören åkte ner. Genom att göra tester kom jag fram till att lamelltransportören inte var i samma höjd med kedjetransportören när denna åkte upp för att skjuta fram plåtarna. Jag kom fram till att lamelltransport banden sitter på för låga lister jämfört med kedjetransporten. Genom att byta till kraftigare lister i härdad plast under lamellbanden hamnade man på samma höjd som kedjetransportören. I figur 11 kan man se lamelltransportören med de nya listerna.

Figur 11 Lamelltransportören med nya lister.

Med de förbättringarna vid ugn och scrabblern har man praktiskt taget inga larm. Med dessa kraftigare lister i lamelltransportören har man förbättrat den avsevärd så att näst intill inga larm uppkommer numera där.

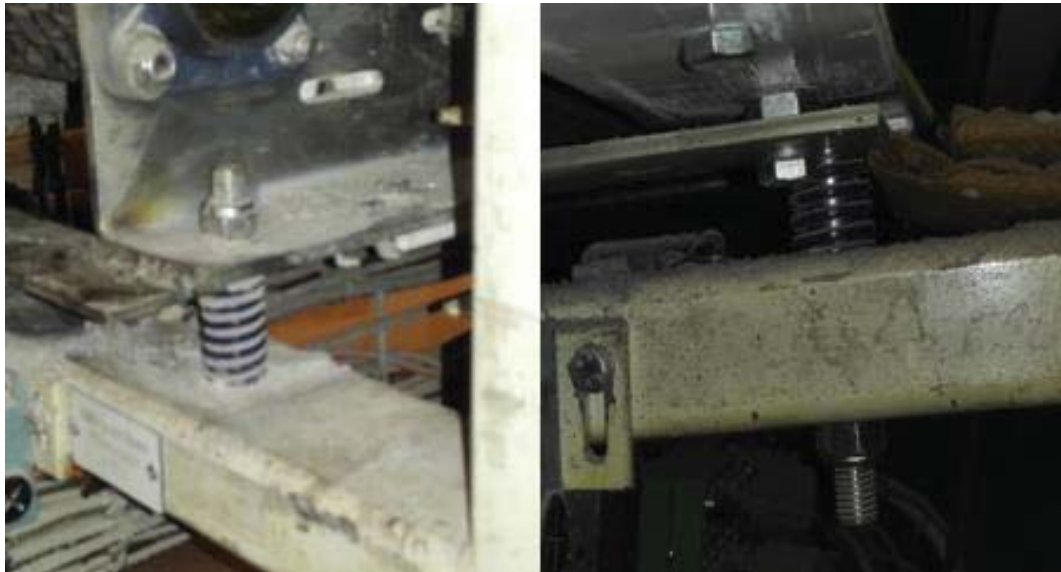
Figur 13 Så här ser fjädringarna som håller magasinbanan uppe ut. Det finns fjorton fjädringar ut med magasinbanan, sju på vardera sida. Dessa bör bytas ut om det är samma larm som uppkommer vid samma givare.

För att kunna införa en laser givare som fungerar denna gång måste man se till att banan i magasinet är rakt. För att kunna få den rakt skulle det betyda att man måste dela banan på två delar, så att belastningen ligger jämt på hela banan. För banan ska bli bra och rak kan man ta ytterligare åtgärder som att byta fjädringar som är styvare, vilket ska ha till uppgift att inte larm uppkommer vid minsta lilla gungning av banan. Dessa kan se i figur 13.

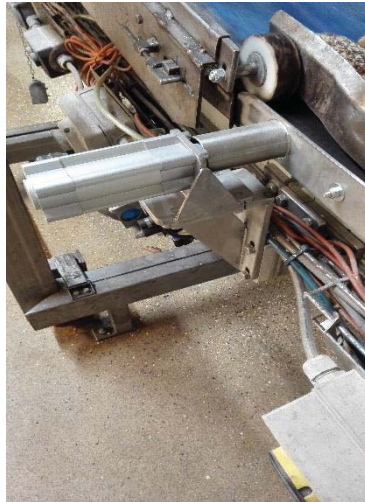
Det nya plåtstoppet består av två cylindrar där ena cylindern skapar ett mothåll och den andra utgör stoppfunktionen av plåten. Anledning till att det har installerats två cylindrar är att plåten som dessa stoppar inte skrapas mot banan kant som dessförinnan. Den cylinder som stoppar plåtarna kan man se i figur 14.

Med den nya plåtstopparen vid scrabblern, som håller plåten i mitten av banan, har det varit en viss komplikation. Efter en veckas observation kan man se att plåtstopparen inte släpper plåtarna ibland och detta ställer till det vid ugnen eftersom det bildas kö vid ugnen. En anledning kan vara att luftventilerna behöver bytas ut eftersom dessa drivs med luft eller att givaren inte blir påverkad när en plåt kommer. Figur 14 visar hur den nya plåtstopparen ser ut.

Figur 14 Den nya plåtstopparen.

Med den nya plåtstopparen har det blivit mindre stockningar vid scrabblern. Dess egenskaper som stoppar plåtarna i mitten av lamellbanan har fungerat jättebra. Vi får inga stopp vid scrabblern för att plåtarna inte träffar kanterna på lamellbanan vilket inte skapar några friktioner. Ett litet problem som uppstår ibland är pushern som förflyttar bröden på scrabblermattan som hamnar ur balans. När den hamnar ur läge kan den armen hamna på bröden vilket gör att bröden krossas. Detta händer trots att teknikerna har bytt cylinder som driver den och jag har sänkt och höjt hastigheten på armen.
