Tryckluftsläckage ombord på fartyg

Examensarbete inom Sjöingenjörsprogrammet

RAPPORTNR. SI-15/161

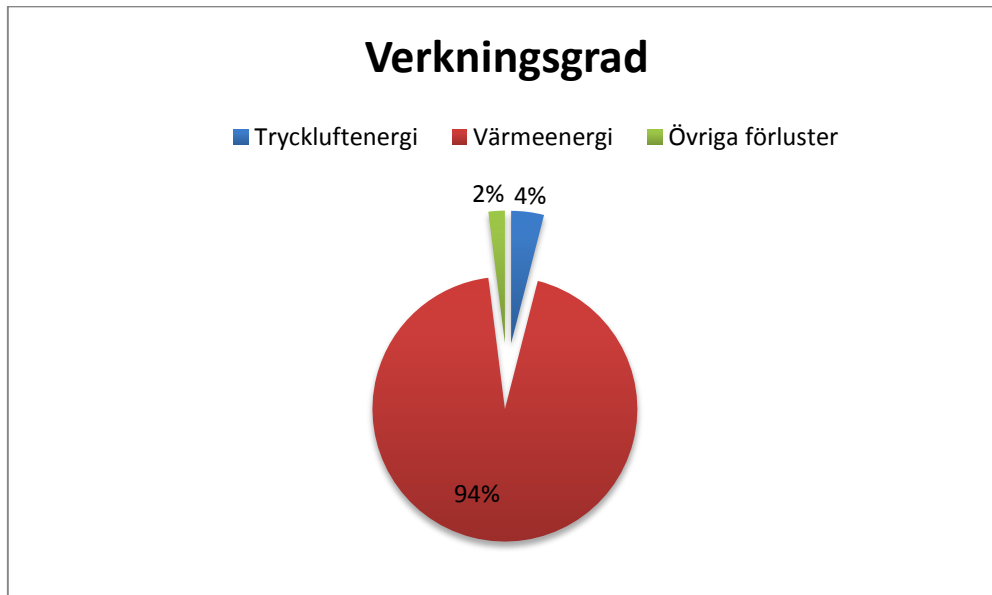
Att skapa tryckluft är en process som har väldigt låg verkningsgrad då bara cirka fyra procent av den tillförda energin är kvar i tryckluften, största delen är värmeförluster om man inte tar

tillvara på det. På land är detta en energiform man flitigt återanvänder för till exempel uppvärmning av lokaler (Atlas Copco, 2010).

Figur 1 Verkningsgrad (Atlas Copco, 2010)

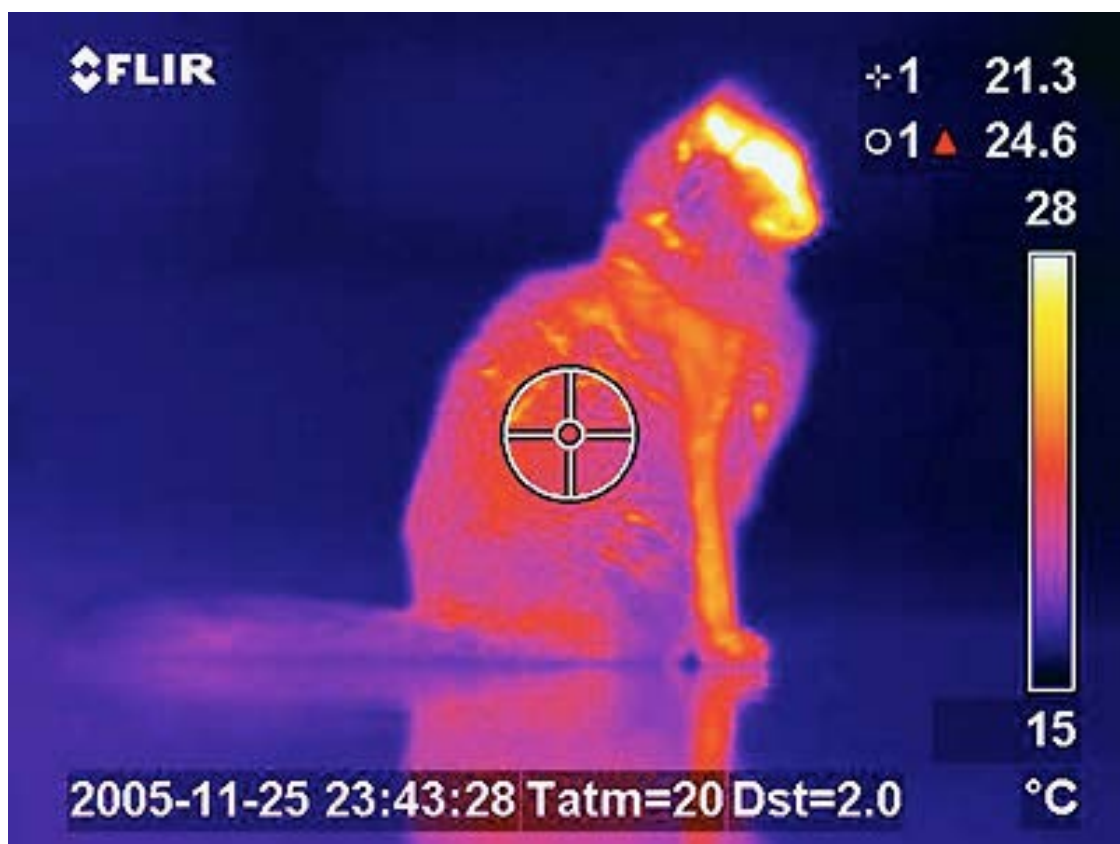
Tekniken bakom infraröd värmekamera bygger på att kameran omvandlar värmeenergin som avges från föremål i det infraröda bandet av det elektromagnetiska spektrumet till en bild (Meola, 2004). Alla objekt avger en elektromagnetisk strålning och kan detekteras av en infraröd kamera, detta är inget man kan se med ögat. Varje temperaturnivå representeras antingen av en färg eller ett grått lager i bilden (Meola, 2004).

Figur 3 Infraröd värmekamera (Wikipedia, 2015)

Den infraröda värmekameran har många användnings områden. Ett av användningsområdena är att söka efter luftläckage. Genom att till exempel smyga ett tryckluftssystem så kommer man se på displayen vad eventuella luftläckage är. Det ser man genom att temperaturen vid läckaget är lägre än i omgivningen (Slobodan Dudić, 2012), i praktiken skulle detta innebära att luftläckaget har en mörkare färg än närliggande föremål (Slobodan Dudić, 2012).

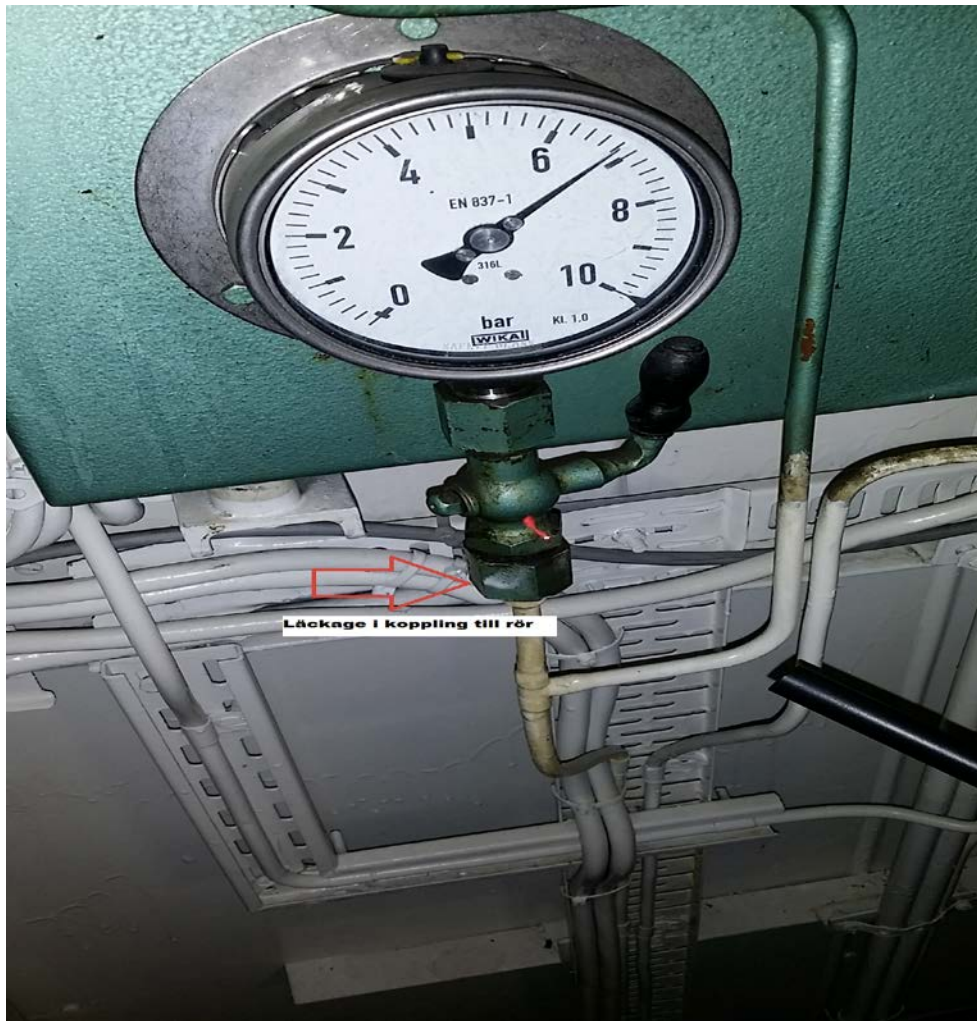
Observationen ombord på fartyget resulterade i 34 stycken funna tryckluftsläckor. De främst förekommande läckorna från observationen hittade man i kopplingar och ventiler.

Figur 5. Läckage i koppling (Ståhl, 2015)

Systemen som läckagesöktes var arbetsluftsytet och kontrolluftsytet. Den effektiva tiden för läckagesökning uppskattades till ca 2 timmar. I brist på tillgänglighet fokuserades observationen till ett begränsat antal utrymmen i maskinutrymmena ombord på fartyget.
