Rekonstruktion i 3D av Stadshuset 1746-1758, Göteborg

Stöd till arkeologer och byggnadsantikvarier

Examensarbete inom högskoleingenjörprogrammet Byggingenjör

Avdelning Byggnadsdesign
Institutionen för arkitektur och samhällsbyggnadsteknik
CHALMERS TEKNISKA HÖGSKOLA
Göteborg 2017

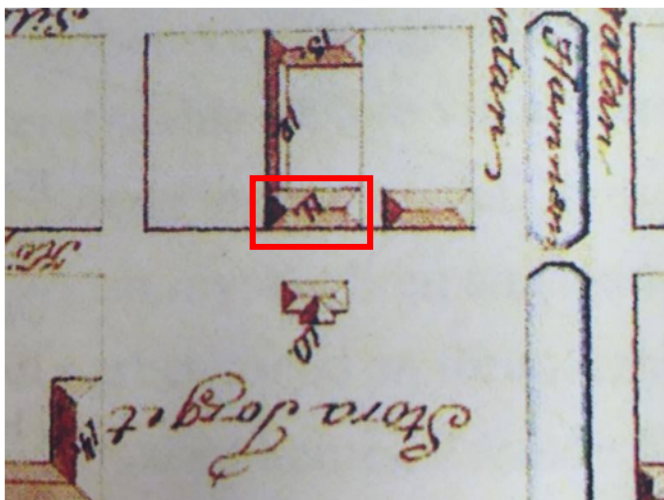
Figur 2 Tomtkarta från år 1753 över Kvarteret högvakten, Göteborg. Stadshusets främre del markerat, Gullbrand och Wennberg, 2015

Kartan över Göteborg i *figur 1* visar Kvarteret Högvakten geografiska läge. *Figur 2* visar de avgränsade området av kvarteret, det vill säga Stadshusets främre del från en tomtkarta från år 1753.

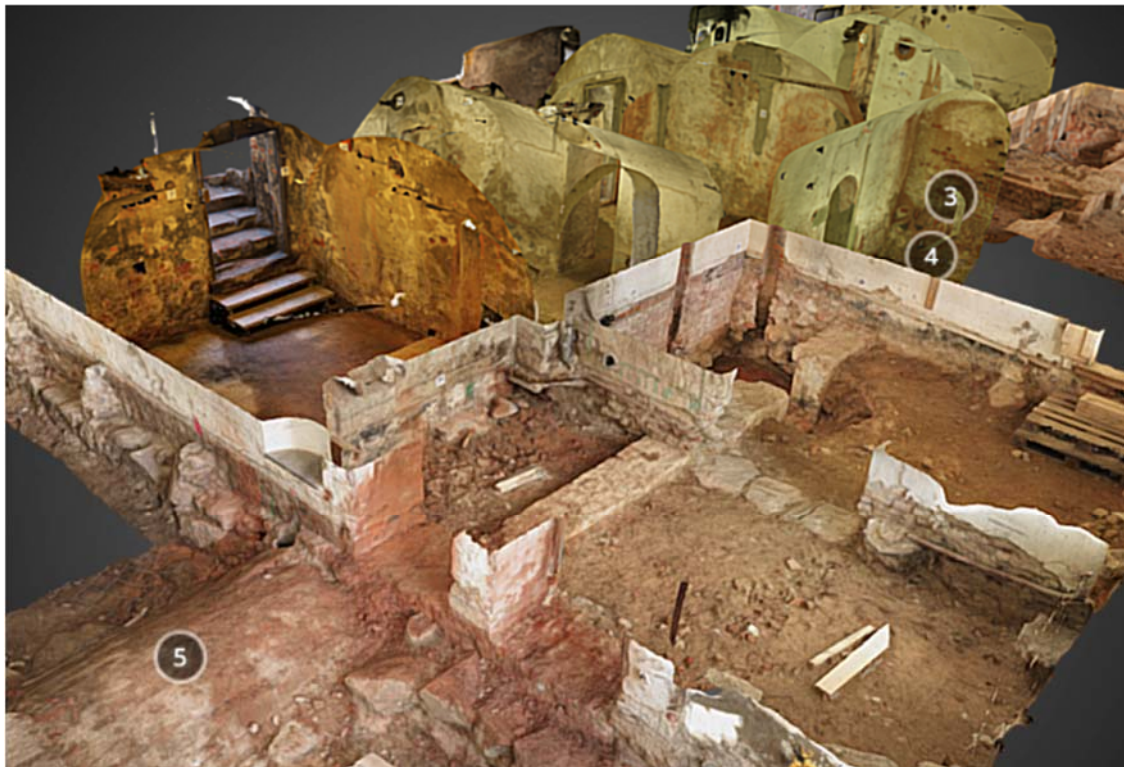
Figur 3 Fotoscanning över utgrävningar i stadshuskällaren, Arkeologerna

Fotoscanningen (Arkeologerna, 2017) som gjorts över de berörda området visar kvarlämningarna av den tidigare byggnaden *se figur 3*. Dessa kvarlämningar beskriver rumsbildningen och hur grundkonstruktionen sett ut mellan åren 1746 och 1758.

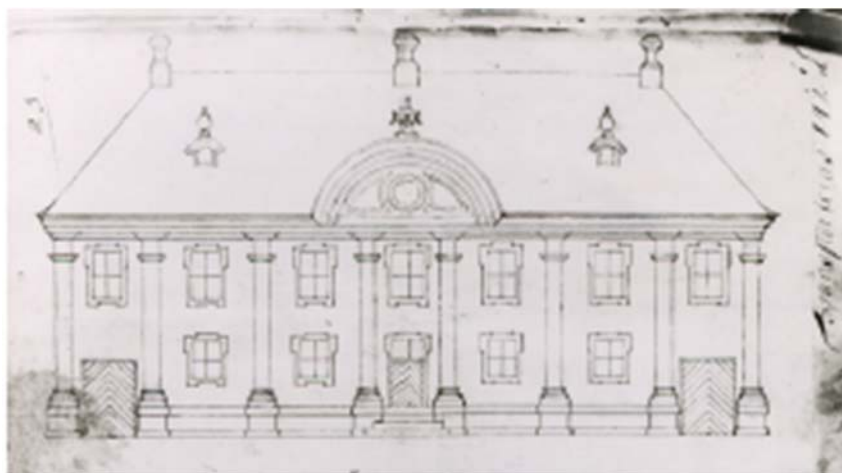
Figur 5 Ritning av Stadshuset från 1703, Göteborgs stadsmuseum

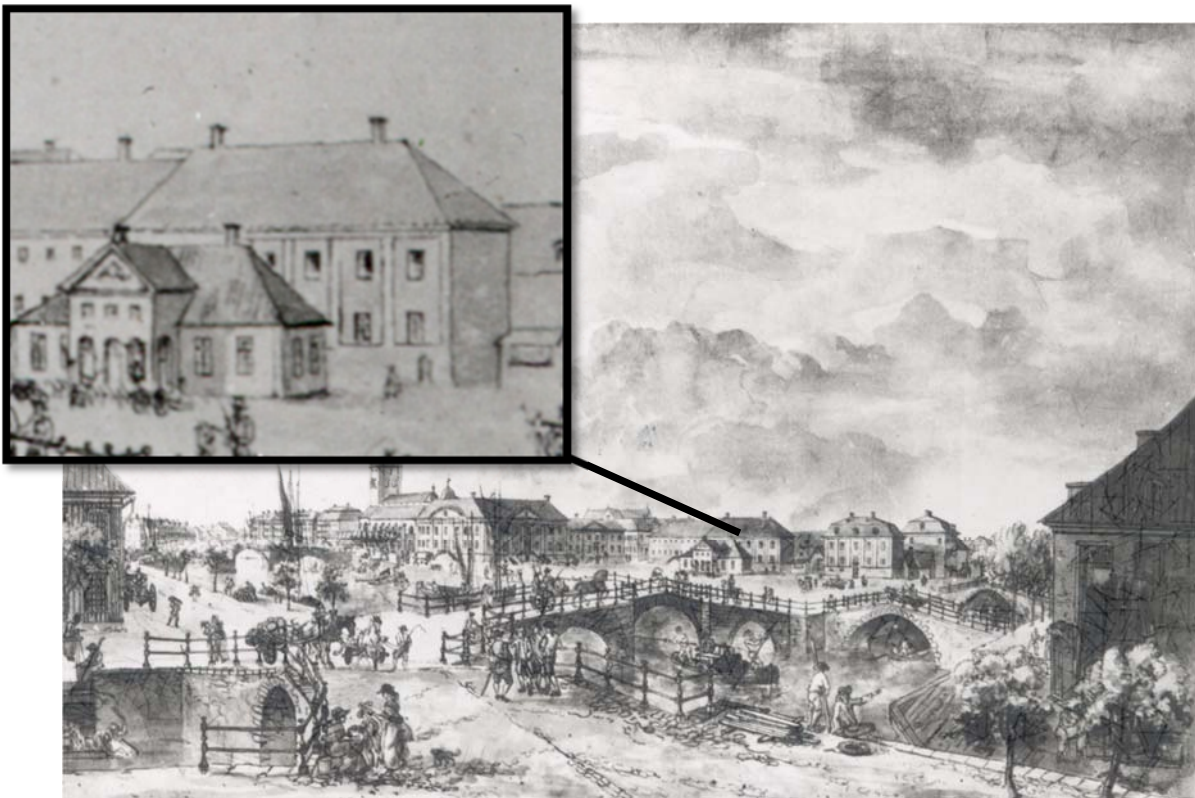
Figur 6 Översiktsbild över Gustav Adolfs torg, Göteborg Ritad av Elias Martin år 1787 Göteborgs stadsmuseum

Den andra bilden är ritad av Elias Martin år 1787 *se figur 6*, som är en tecknad bild över Gustav Adolfs torg. På denna bild ses Stadshuset bakom en byggnad som tillhörde Stadshuset. Taklutningen på byggnaden liknar den föregående med cirka 45 graders vinkel och med antal fönster. Byggnaden framför täcker delar av Stadshuset vilket gör att hela fasaden inte syns. Däremot syns en hög sockel som tyder på att byggnaden hade fyra våningar varav en vindsvåning, samt fanns det sannolikt en källare då inga fönster syns i bottenvåningen på bilden. Inga fönster finns på taket vilket antagligen betyder att denna våning inte användes till mer än förvaring. På bilden syns även en port vid marknivå i den östra änden av fasaden.

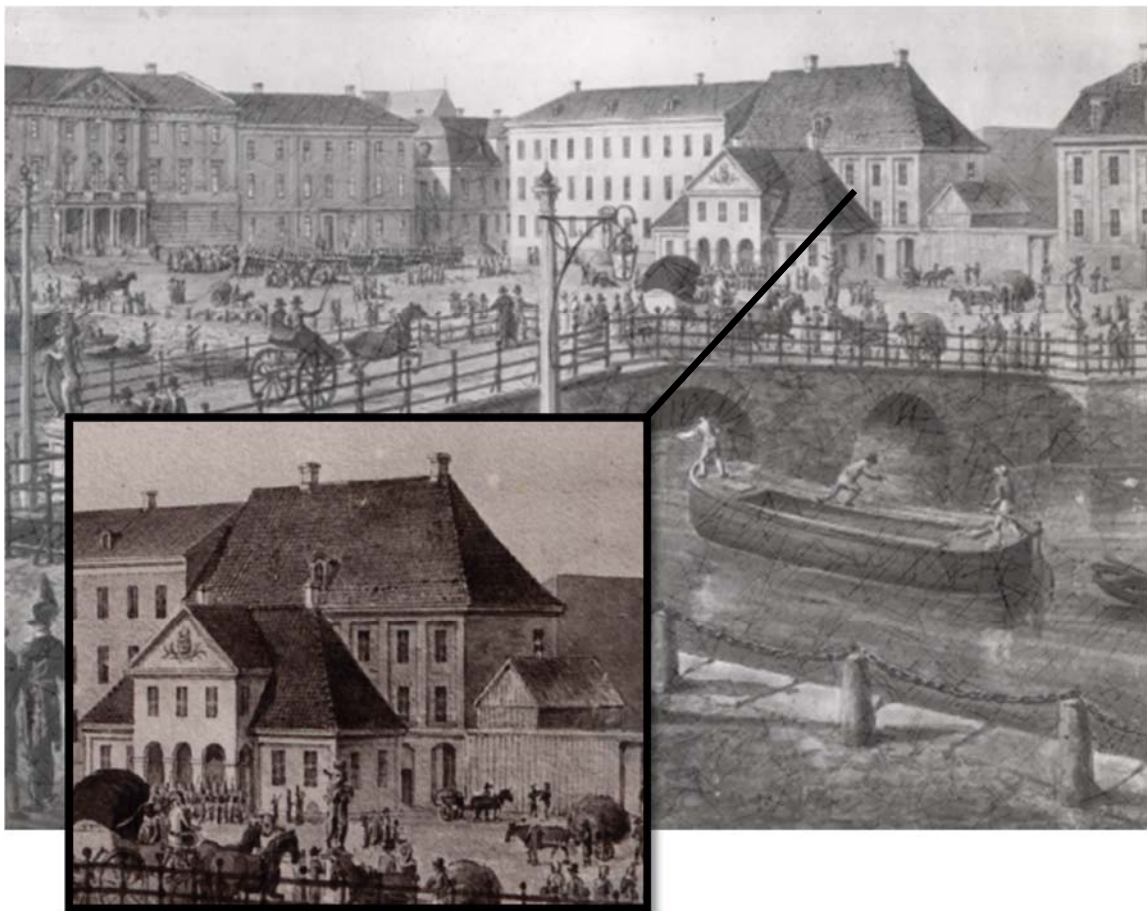
Figur 7 Översiktsbild över Gustav Adolfs torg, Göteborg från 1820. Göteborgs stadsmuseum

Den tredje bilden är en osignerad akvarellmålning över Gustav Adolf torg från år 1820 se figur 7. På bilden skymtas Stadshuset som till stor del liknar den tidigare nämnda bilden med undantag för proportionerna då denna byggnad är högre och har betydligt brantare tak, samt större fönster och fler valv mot torget.

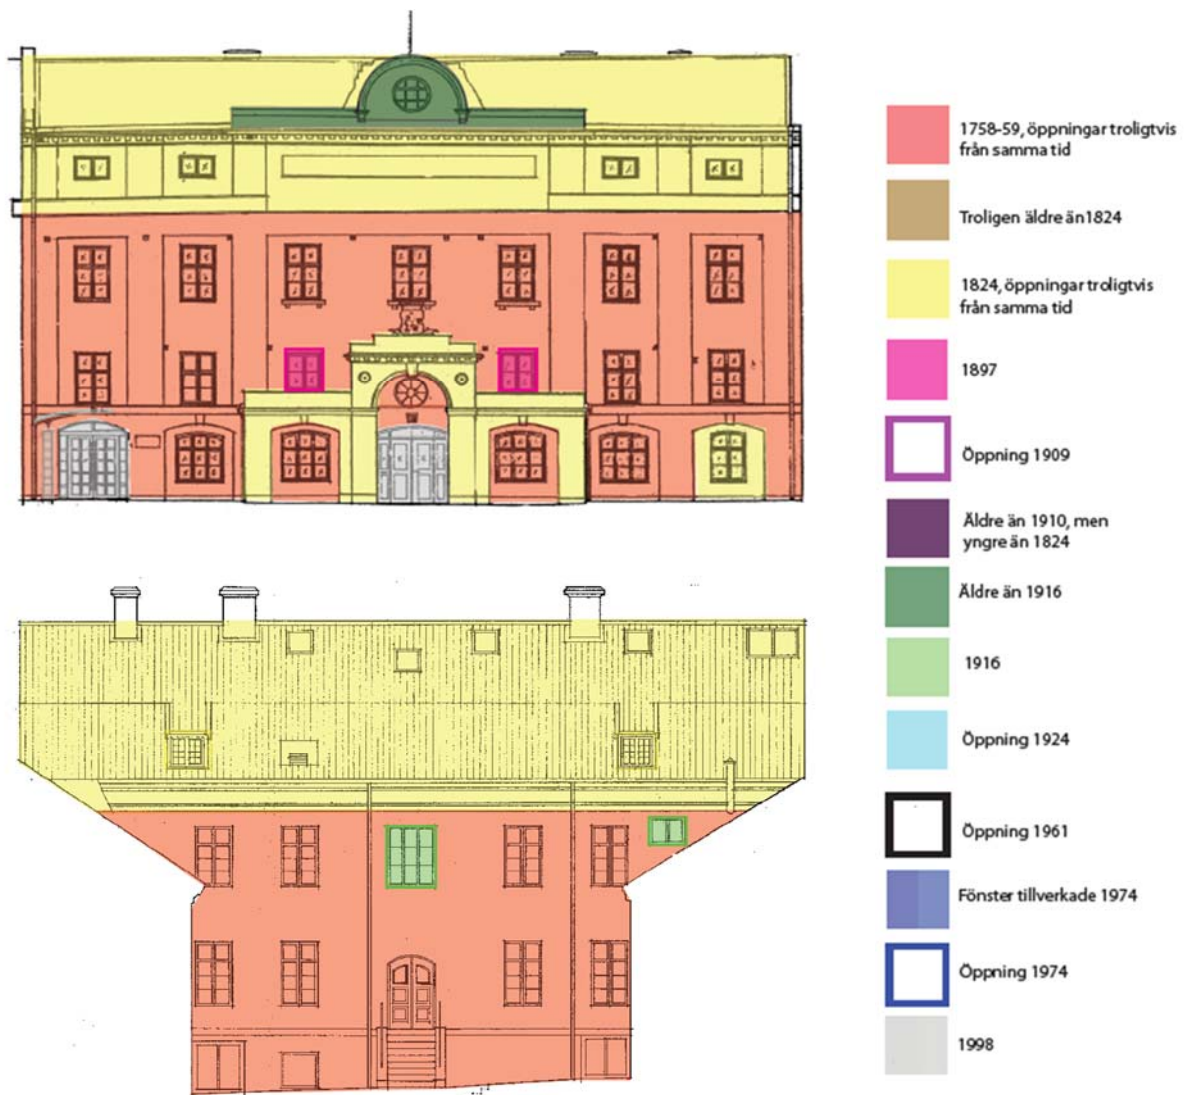
Figur 9 Historisk översikt av Stadshusets fasad, Ask, 2011

I den historiska undersökningsrapporten (Ask, 2011), beskrivs hur byggnaden troligen har förändrats visuellt efter 1758 fram till idag. Med hjälp av olika kulörer i *figur 9*, beskrivs förändringar som skett och till vilken tid det tillhör. Den orangea färgen beskriver det som byggdes upp efter branden 1758 och som fortfarande finns kvar. Eftersom byggnaden efter branden 1758 troligtvis skall ha återbyggts efter samma ritningar kan information av denna bild komma till användning. Bilden visar även att en stor del av fasaden är densamma som idag och att öppningarna för fönster troligtvis är från 1758 med samma storlek och placering.

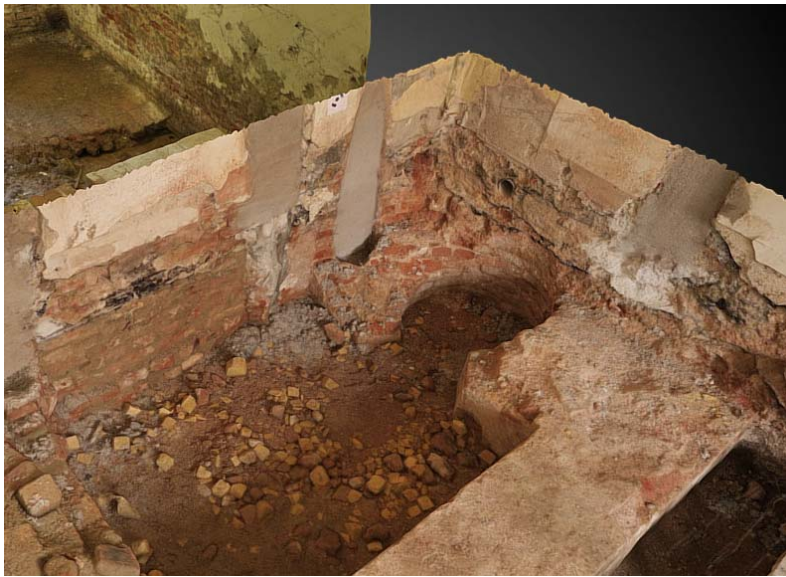
Figur 16 Öppning i korridorrens östra ände, Arkeologerna

I korridorrens östra ände finns en cirkulär öppning i marken som tro sig vara ett dass för väktarna *se figur 16* (Gullbrandsson, 2017).

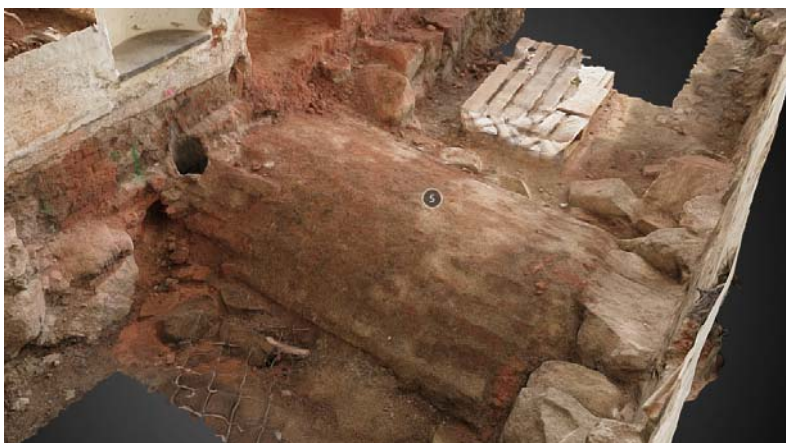
Figur 17 Vy över valv till trolig isoleringscell, Arkeologerna

De flesta rummen i källaren liknade varandra, bortsett från ett utrymme som hittats beläget i den västra änden av korridoren *se figur 17*. Utgrävningar av detta utrymme genomfördes inte på grund av att det inte krävdes djupare utgrävningar av beställare. För att ta reda på hur detta utrymme såg ut borrades istället ett hål där en kamera fördes ner och på så vis skapades en film över rummet. Filmen visar ett trångt rum med tegelgolv och kupat tak. Enligt Arkeologen Tom Wennberg³ hade rummet en höjd på cirka 1 meter, en bredd på cirka 1 meter och ett djup på cirka 1,8 meter samt att ett gångjärn till en dörr hittades mot korridoren. Detta gångjärn hade beslag som visar att dörren öppnades inåt. Eftersom dörren öppnades inåt utesluts att utrymmet användes som förråd, eftersom utrymmet då skulle vara för litet för att förvara något. Mer sannolikt var detta rum en isoleringscell för de mest kriminella arresteranter, då en inåtgående dörr är betydligt mer användbart då det är svårare att bryta upp, än en som öppnas utåt.

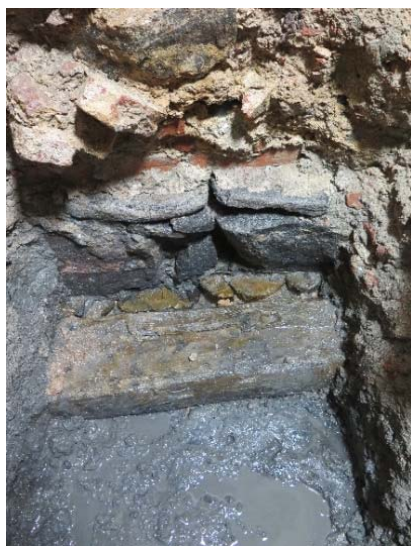
Figur 26 Fotograf på grunden vid utgrävning, foto: Tom Wennberg

Grundmurarna pålades vertikalt med ca 3-4 träpålar i bredd under grundmurarna. Ovanpå lades en så kallad rustbädd, som är korslagda bjälkar som underlag till murverket. Bjälkarna i rustbädden hölls på plats med hjälp av en typ av trästänger, så kallade laxstjärter. Rustbädden kompletterades med småsten i de tomma utrymmena. Ovan denna bädd stod en gråstensmur som sedan ansluts till tegelmuren. Som golv mellan murarna låg enbart brädor, direkt på leran med ovanliggande tegelgolv. Beskrivningen visas i *figur 26*.

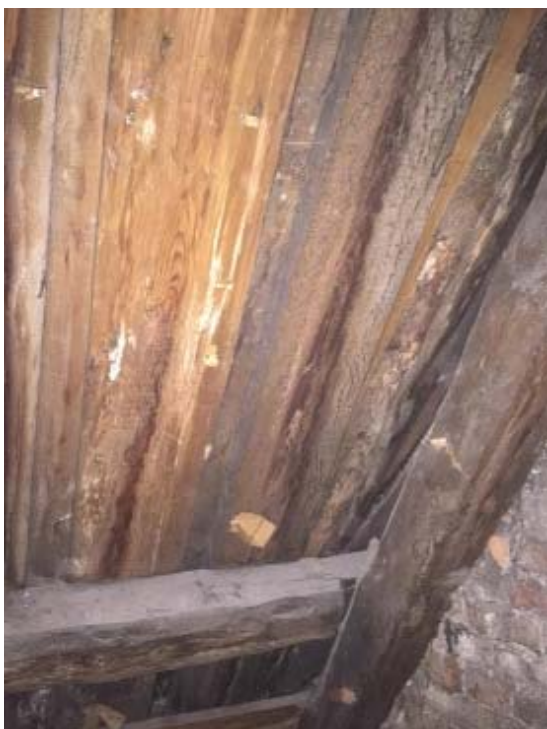
Figur 29 Takstol, Stadshuset 2017, författarnas egen bild

Fotografiet av taket intill gaveln som ses i *figur 29* visar del av en takstol, vertikala balkar samt ovanliggande horisontellt spikade brädor. *Figur 30* visar Bjälklaget med längsgående balkar, med underliggande reglar och undertak och ovanliggande brädgolv.

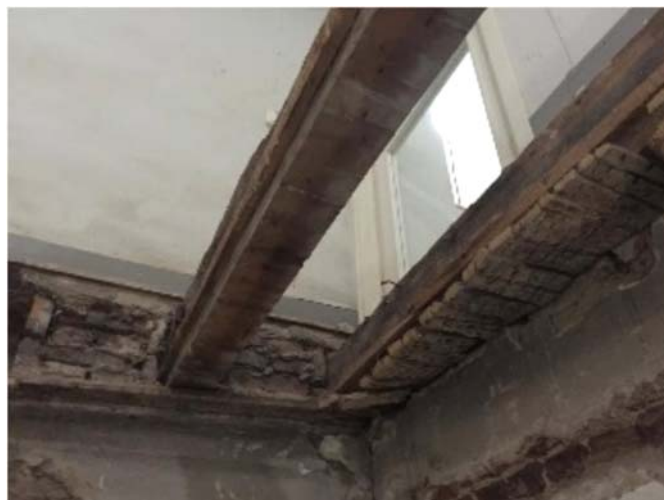
Figur 30 Bjälklag, Stadshuset 2017, författarnas egen bild

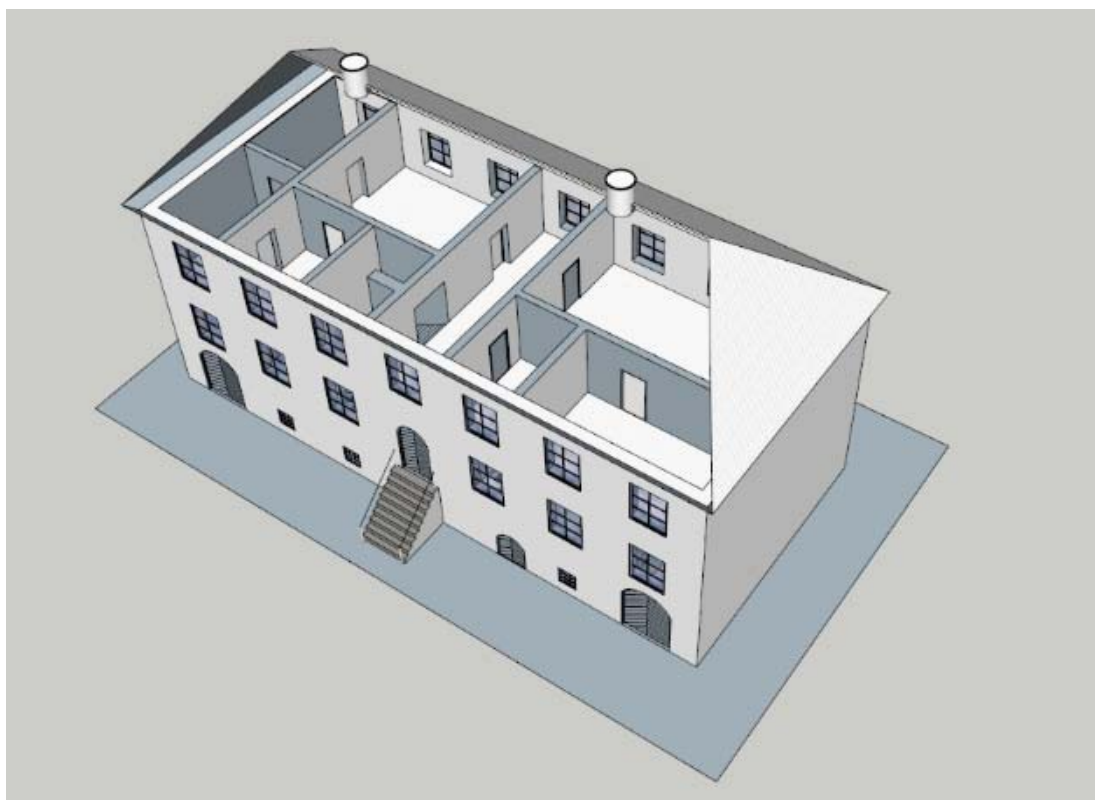
Figur 34 3D-modell av Stadshuset 1746-1758. Ovanvåning synlig. Ritad av H. Larsson, S. Mirzajee

Samtliga ritningar som utarbetats har sammanställts och resulterat i en rekonstruktion av Stadshuset i Göteborg mellan bränderna 1746 och 1758 i form av en 3D-modell *se figur 33*. Modellen ger en uppfattning om byggnadens utseende i form av volymen och dess proportioner. Modellen ger även möjlighet att förstå hur rumsbildningarna och proportionerna inomhus har varit *se figur 34*.

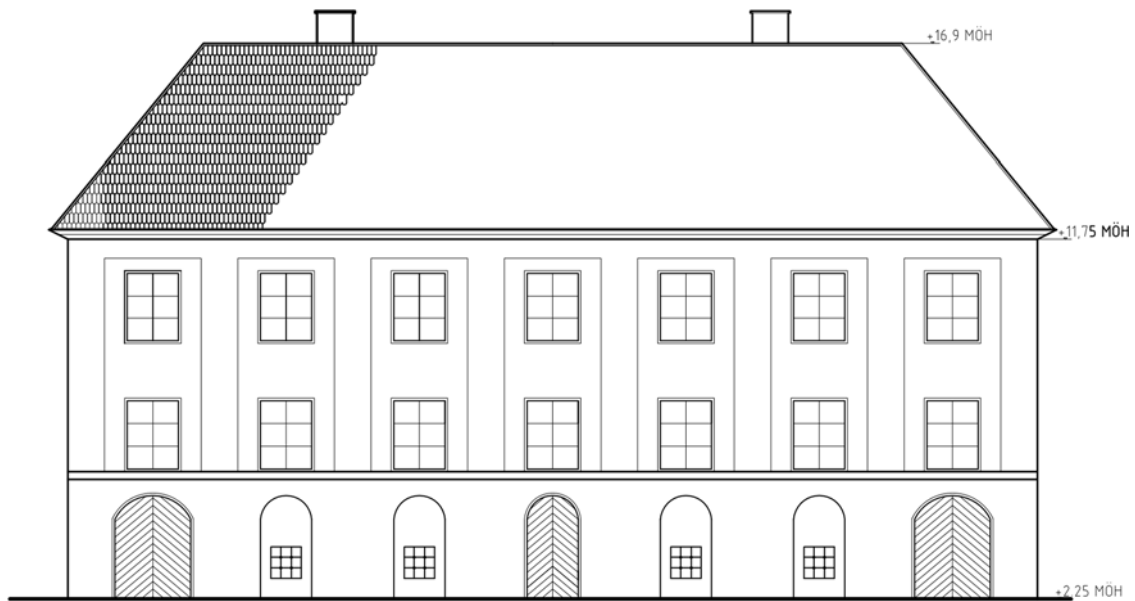
Fasad framsida av Stadshuset 1746-1758 skala 1:200 ritad av H. Larsson, S. Mirzajee

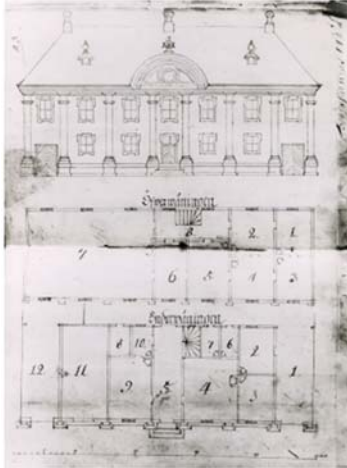
De tidigaste ritningarna som funnits som tror sig vara Stadshuset är daterade från år 1703. Av de ritningarna ingick två planer och en fasadritning av framsidan. Hämtad från Göteborgs stadsmuseum.

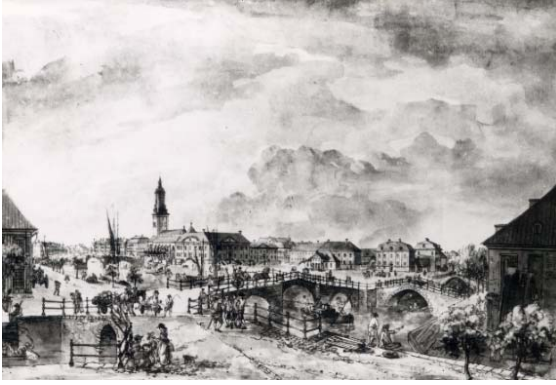
Teckning över Gustav Adolfs torg av Elias Martin 1787. Hämtad från Göteborgs stadsmuseum.

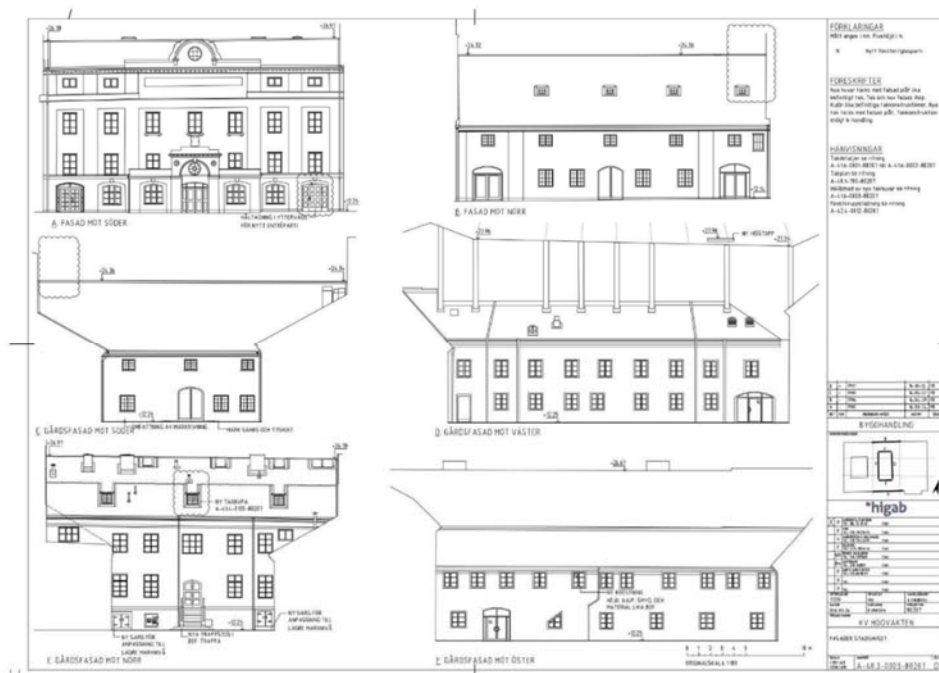
Ritning som visar dagens höjdnivåer och tomtmått. Hämtad från Higabs arkiv

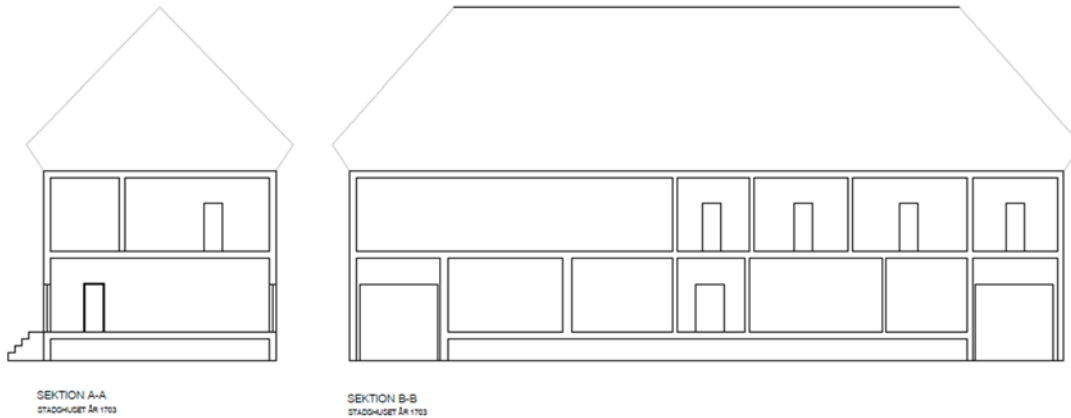
Sektion

För att ta fram sektionen av byggnaden har endast plan- och fasadritningen legat som grund då arkeologiska undersökningar av grunden inom det berörda området inte sträcker sig längre än till 1740-talet. Den bristande dokumentationen leder till oklarheter kring hur grundläggningen till den ursprungliga byggnaden har sett ut. Med hjälp av fasadritningen kan proportionerna tas fram, dock är det svårare att avgöra hur grunden, takstolar samt bjälklag sett ut. Eftersom det inte framgår något källarplan på ritningen och på grund av att entrén är upphöjd har byggnaden antagligen varit byggd på en kryppgrund.

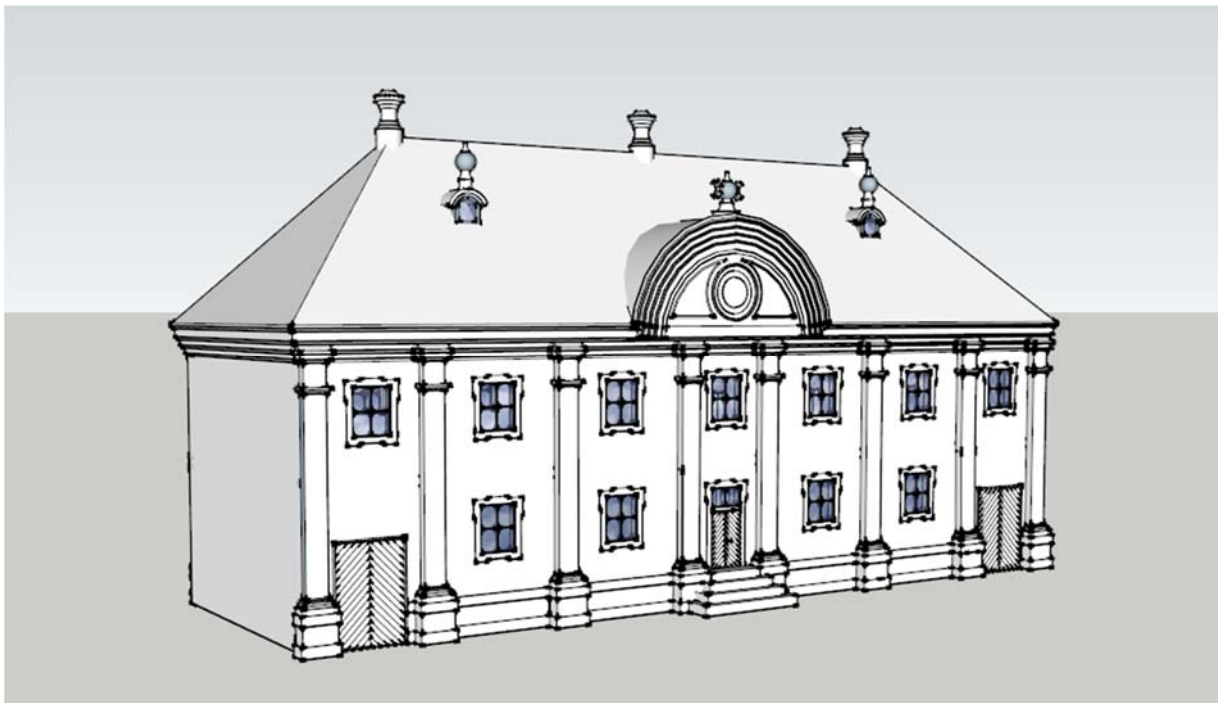
Med hjälp av undersökning av planer, fasad och sektion av byggnaden innan branden år 1746 har en trolig 3D modell kunna visualiserats.
