Lutande tornet i Pisa

En studie om lutningens uppkomst, åtgärder & beräkningar

Kandidatarbete inom geoteknik

KANDIDATUPPSATS ACEX10-18-40

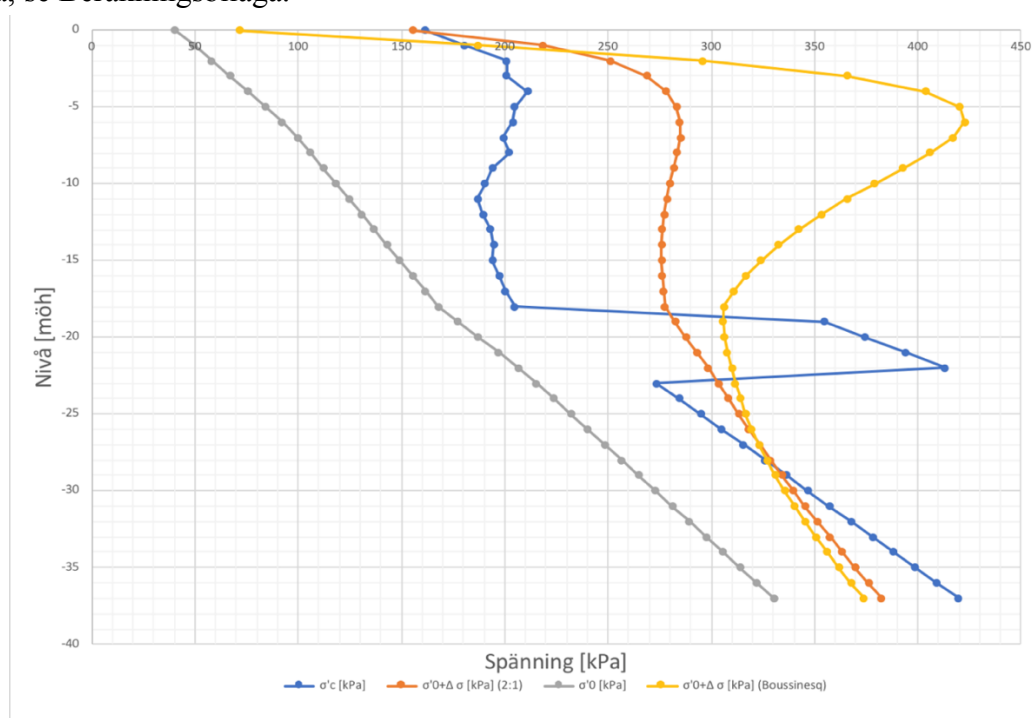
Figur 7. Spänningsfördelning under tornet. Författarnas egna figur.

Används Boussinesqs lösning för att beräkna tillskottsspänningens spridning överskrider jorden mellan nivån -1 meter och -17 meter förkonsolideringstrycket. Det innebär att ekvation (4) används även i detta fall.

Dessa antaganden resulterar med ekvation (3) i en totalsättning i det övre lerlagret på 0,56 meter med 2:1 metoden och 0,88 meter med Boussinesqs lösning. För exakta lösningar och indata, se Beräkningsbilaga.

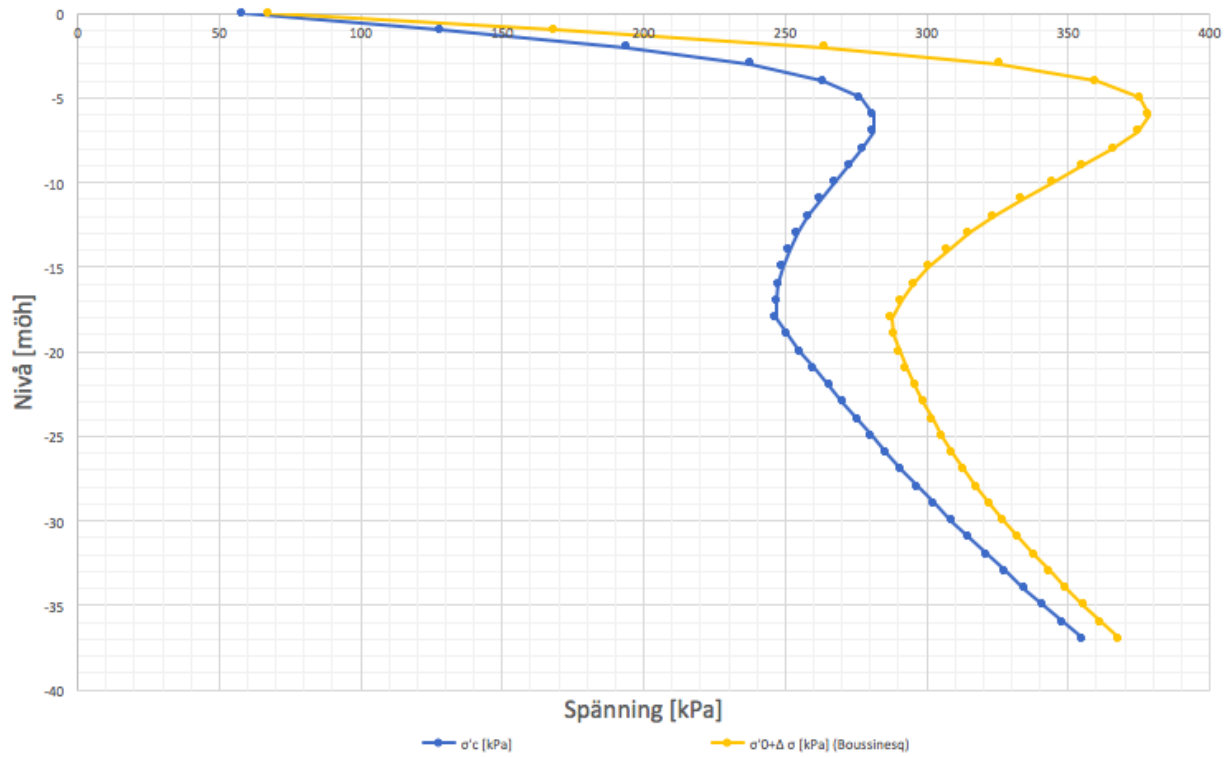
Figur 9. Spänningsfördelning under tornet efter etapp två. Författarnas egna bild.

Vid etapp två och tre fortsätter jorden att vara normalkonsoliderad, se Figur 9 och 10, vilket innebär att ekvation (6) används för att beräkna sättningens storlek enligt Knappett & Craig (2012):

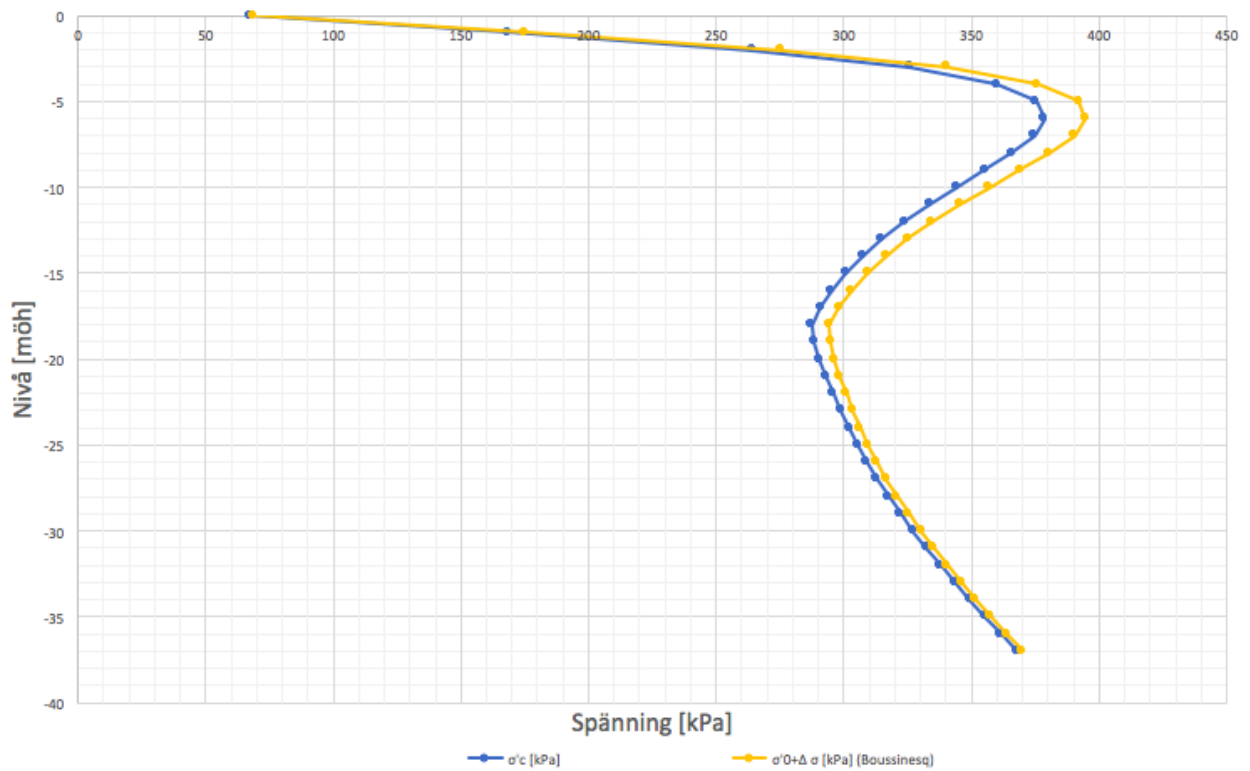
Figur 10. Spänningsfördelning under tornet efter etapp tre. Författarnas egna bild.

De resulterande sättningarna blev 0,32 respektive 0,047 meter för etapp två och tre. Där förkonsolideringstrycket för dessa är lika med föregående etapps totalspänning plus tillskottslast ($\sigma'0 + \Delta \sigma$) enligt Boussinesqs metod.

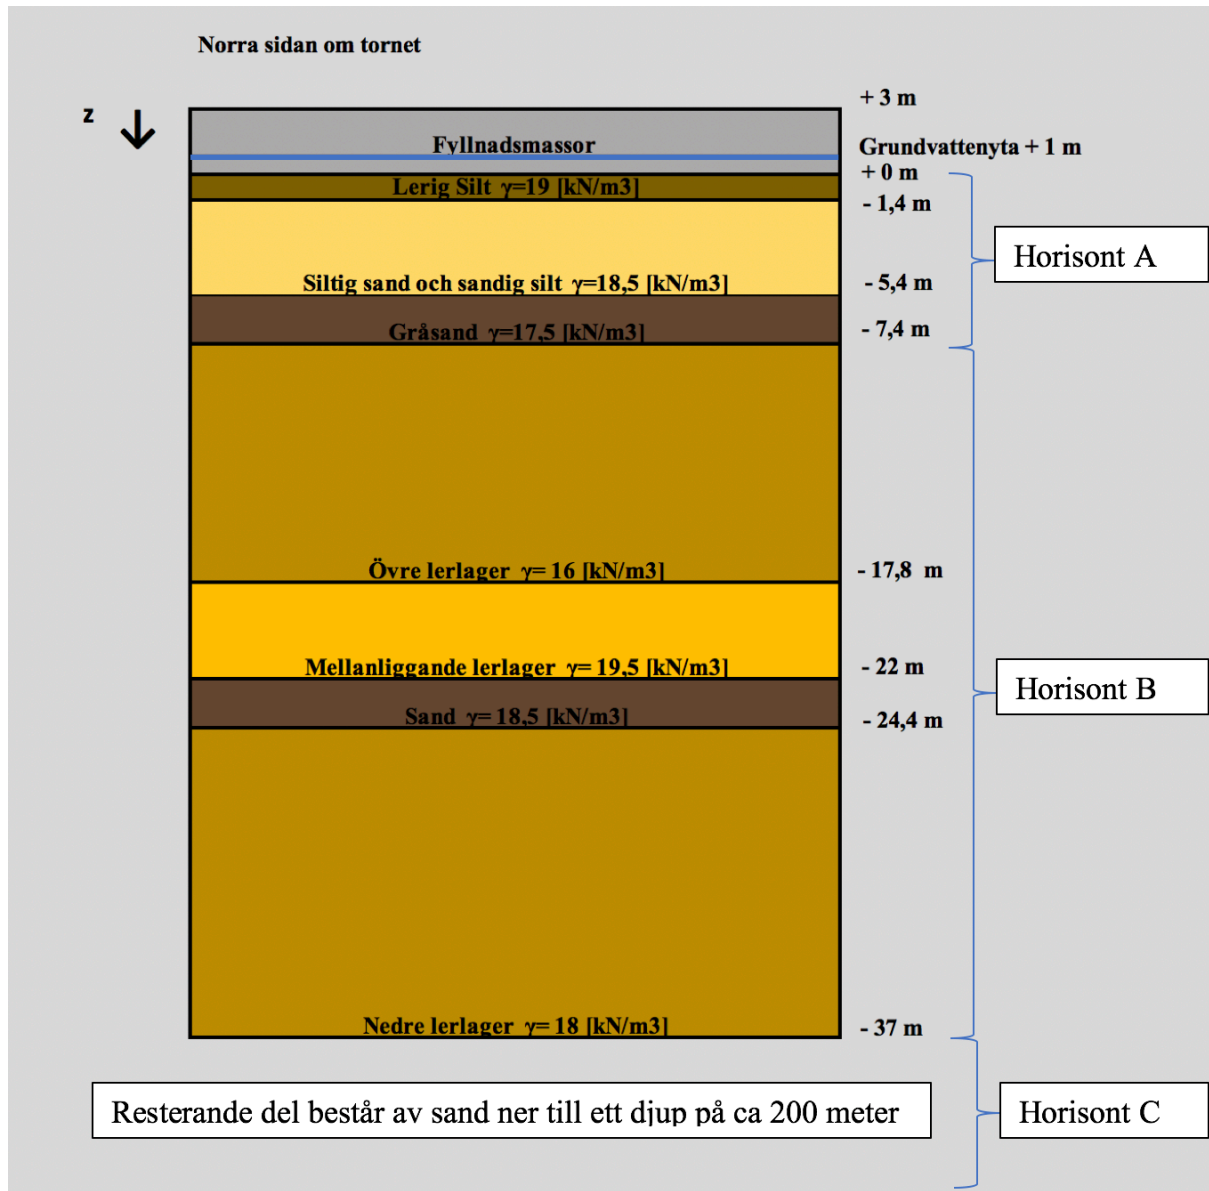
Framtagen, förenklad jordprofil.

För att kunna utföra beräkningar längre fram i rapporten behövs en klar bild av marken som befinner sig under och runt omkring tornet. En förenklad jordprofil, se Bilaga 1, för området har därför tagits fram utifrån befintliga data från ett borrhål lokaliserat norr om byggnaden, presenterad i en rapport skriven av Rampello och Callisto (1998). Jordprofilen kan huvudsakligen delas upp i tre lager enligt ovan nämnd rapport och dessa är:

Den faktiska lagerföljden för området återfinns nedan i Figur 6. Det som skiljer sig från den förenklade profilen i Bilaga 1 är det övre lagret som utgörs av ett heterogent jordlager bestående av silt, lera och sand (LoPresti et al., 2003). Ett jordlager som i tidigare rapporter har beskrivits som "kaotiskt" och som karaktäriseras av en icke konsekvent lagerföljd där de olika jordarterna går in i varandra.

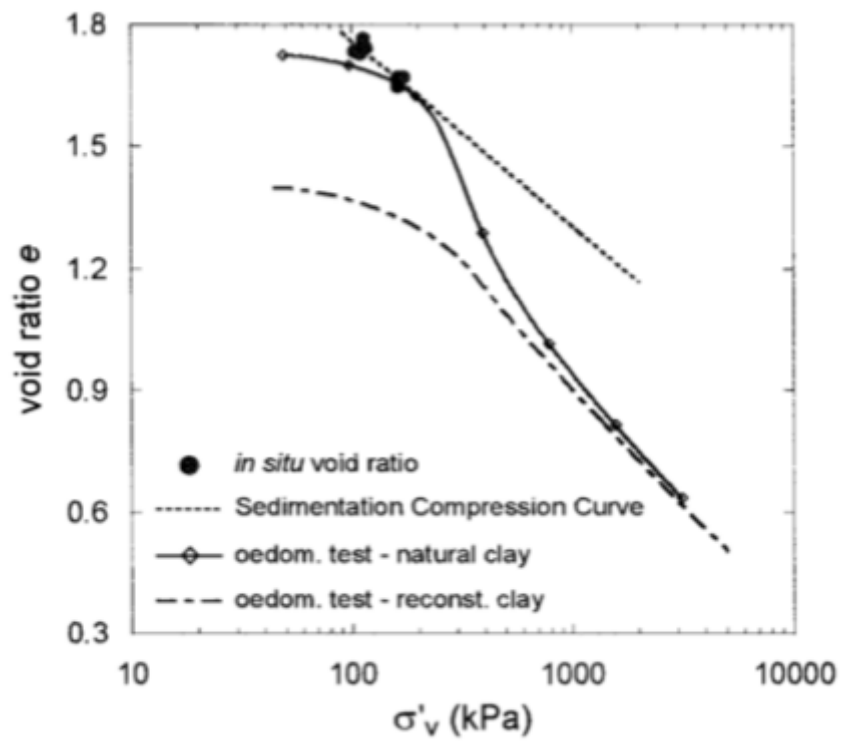
Bilaga 2

Bild från (Rampello & Callisto, 1998) portal för sättningsberäkningar.

Utöver detta har värden för C_u , C_v , OCR och portal lästs av från figurer presenterade i rapporten skriven av Lo Presti, Jamiolkowski och Pepe (2003), se Bilaga 2, 3 och 4. Dessa värden är framtagna genom ödometerförsök utförda av Laval, Lancellotta & Pepe (1990) och Calabresi et al. (1993). Laval-testerna utfördes med både stegvis pålastning och CRS-försök. De två andra testen utfördes endast med stegvis pålastning.
