Karakterisering av vattenförande sprickor i berg inför injektering under planerad dubbelspöntdamm i Lilla Edet

Examensarbete inom civilingenjörsprogrammet Väg- och vattenbyggnad

Characterization of water transmitting fractures in rock before grouting underneath planned double sheet pile dam in Lilla Edet

Master's Thesis in Civil and Environmental Engineering

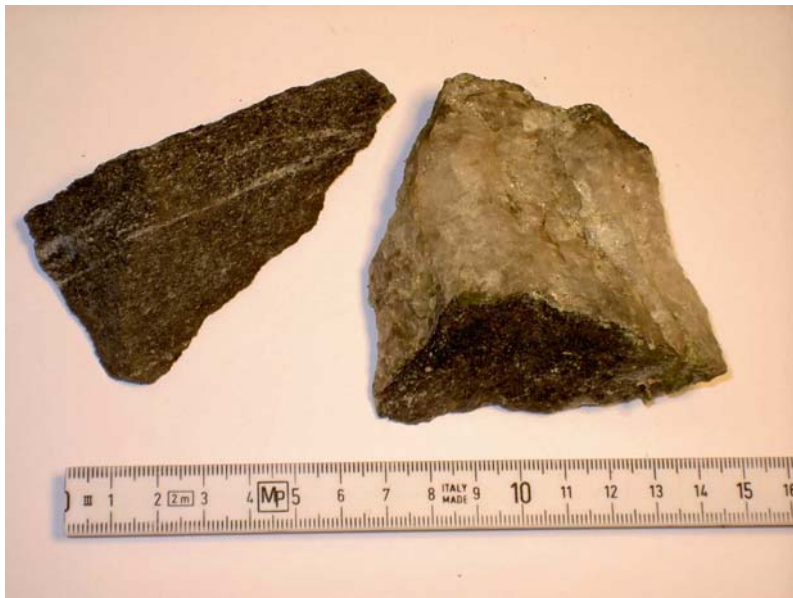
Figur 3.25, Stuff av gnejs och kvartsgång från delområdet V1.

Platsen utgörs av en bergskärning som härstammar från byggnationen av en lokal gata. I bergskärningen finns tydliga kvartsgångar med en tjocklek på upp till 10 cm. Av stoffen som togs på platsen för bergartsbestämning, se figur 3.25, framgår efter noggrann okulär besiktning vara gnejs med huvudsakliga mineralen hornblände (amfibol) och kvarts samt även förekommande plagioklas och glimmer. Kornstorleken är fin och strukturen är orienterad med tydliga genomskärande stråk av kvarts samt rik på glimmer i brottytan.

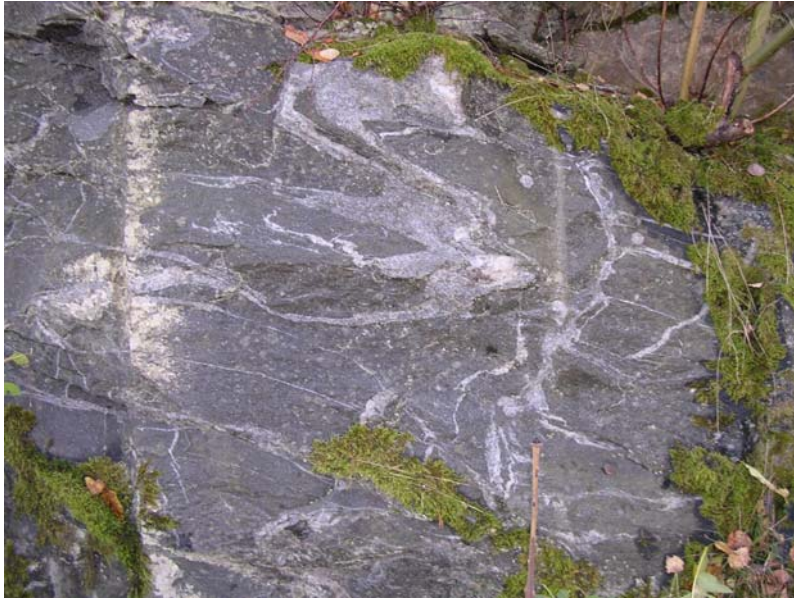
Figur 3.26, Bergskärning i delområde V1 med migmatitiskt struktur, delvis uppsmält, och tonalitisk sammansättning.

När platsen studeras i sin helhet framgår strukturen vara mer migmatisk, se figur 3.26. Efter att sprickor längs foliationsplanet i bergskärningen studerats har foliationsriktningen uppskattats till strykningen 170 grader och stupningen 30 grader. I tabell 3.5 redovisas samtliga inmätningar i området.

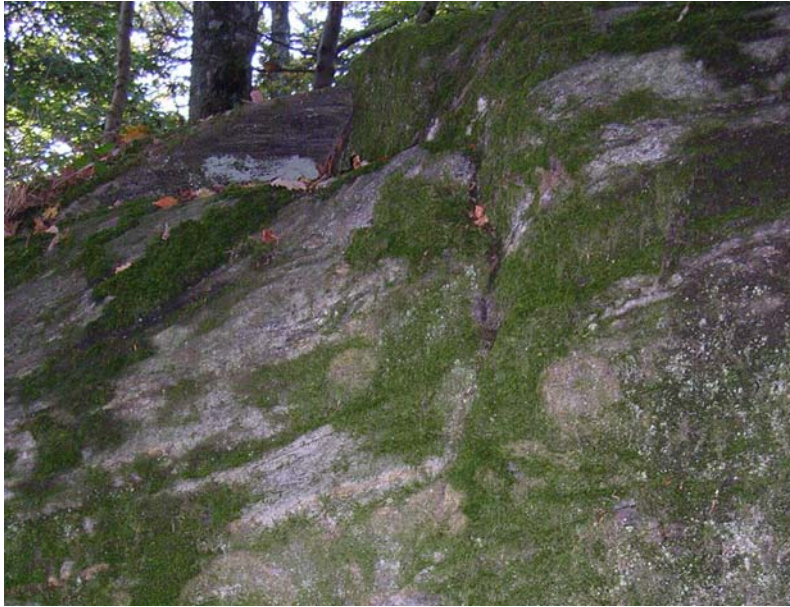
Figur 3.27, Berghäll i delområde V2.

Berget i område V2 är mycket eroderat och därmed svårkarterat. Erosionen har påverkat de delar av berget med lägre hårdhet mer än de hårdare. Detta har gjort att tydliga kvartsband bildar ett mönster av täta kammar på hällens yta. Kammarna följer tydligt bergets foliation vilken även är lätt att observera på lite avstånd vilket framgår av figur 3.27 nedan. Vid karteringen inmättes både sprickor som följde foliationsplanet, vilket då bestämdes ha en strykning på 190 grader och en stupning på 24 grader, samt sprickor vilka skar detsamma. I tabell 3.6 nedan, redovisas samtliga inmätningar i området.

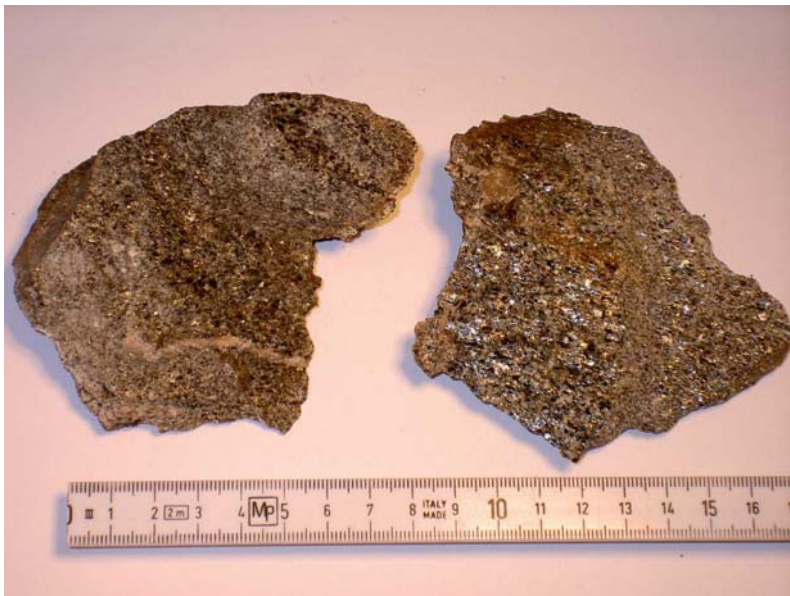
Figur 3.28, Stuff av gnejsgranit från område V2.

Stuffer från detta område studerades för bergartsbestämning. En myloniserad struktur observerades, se figur 3.28. Bergarten liknar mylonitgnejs vilken bildas då gnejsgranit deformeras ytterligare under stort tryck exempelvis vid bergkedjebildning. Grå gnejsgranit är ofta förskiffrad tonalit. Röd eller rödlätt gnejsgranit bildas genom förskiffring av granodiorit. Då laxrosa spalter även framträder tydligt är det dock sannolikare att berget bildats genom förskiffring av rödlätt gnejsgranit som kommer från granit eller granodiorit än från tonalit (Lundegårdh 1978).

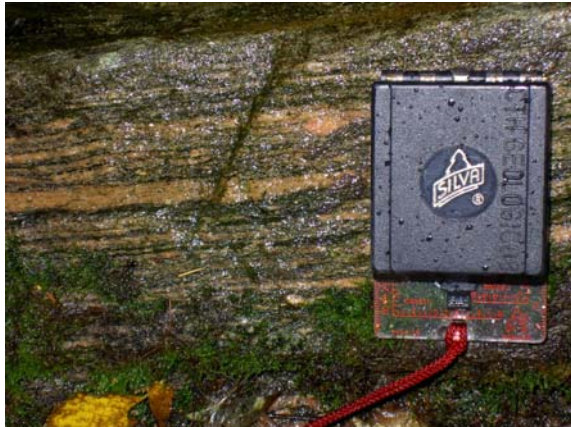
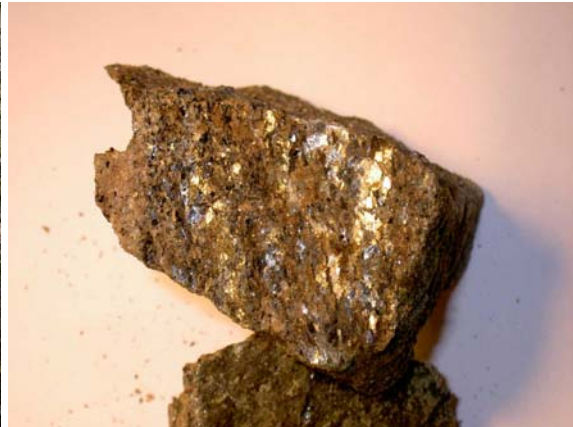
Figur 3.29, Bergets förgnejsade struktur. Figur 3.30, Muskovit i brottytan.

Berget i delområdet är mycket eroderat. De i bergmassan ingående hårdare mineralen så som kvarts och fältspat har bildat uppstickande åsar vilka är orienterad som band i foliationsplanen. Mineralorienteringen i berget framgår av figur 3.29 nedan. Strukturen på berget är väldigt lik den i delområde V2. Berget är kraftigt förgnejsat med fler sprickor längs foliationsplanen.

Vid närmare okulär besiktning av brottytan på stufven i figur 3.30 från området framgår tydligt att det även här är glimmer som är den dominerande mineralen i bergets svaghetszoner. Glimmerfjällen är här ljusare, nästan transparenta och bör således vara muskovit.

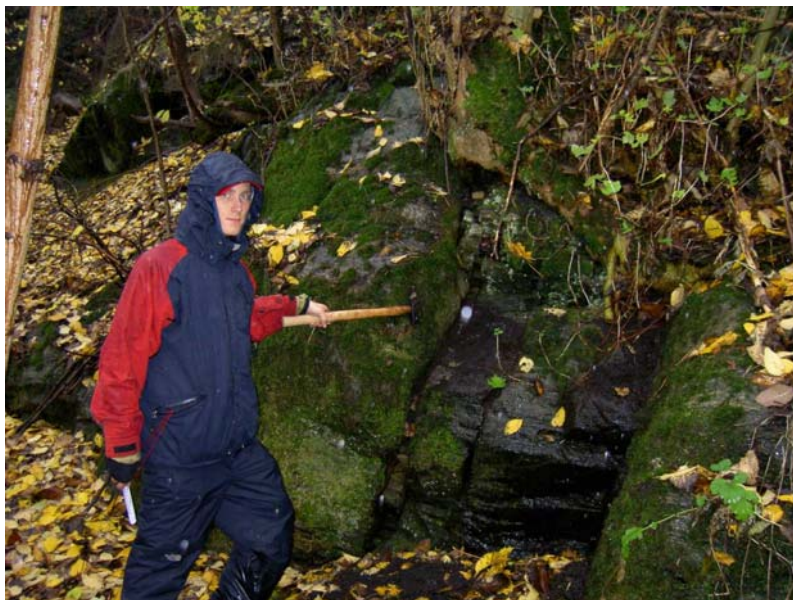
Figur 3.31, Krosszon i delområde V3.

En krosszon karterades, se figur 3.31, med strykningen mellan 70 till 77 grader och stupning mellan 80 till 82 grader vilka redovisas som krosszon, nummer 33, 34 och 35 i tabell 3.7.

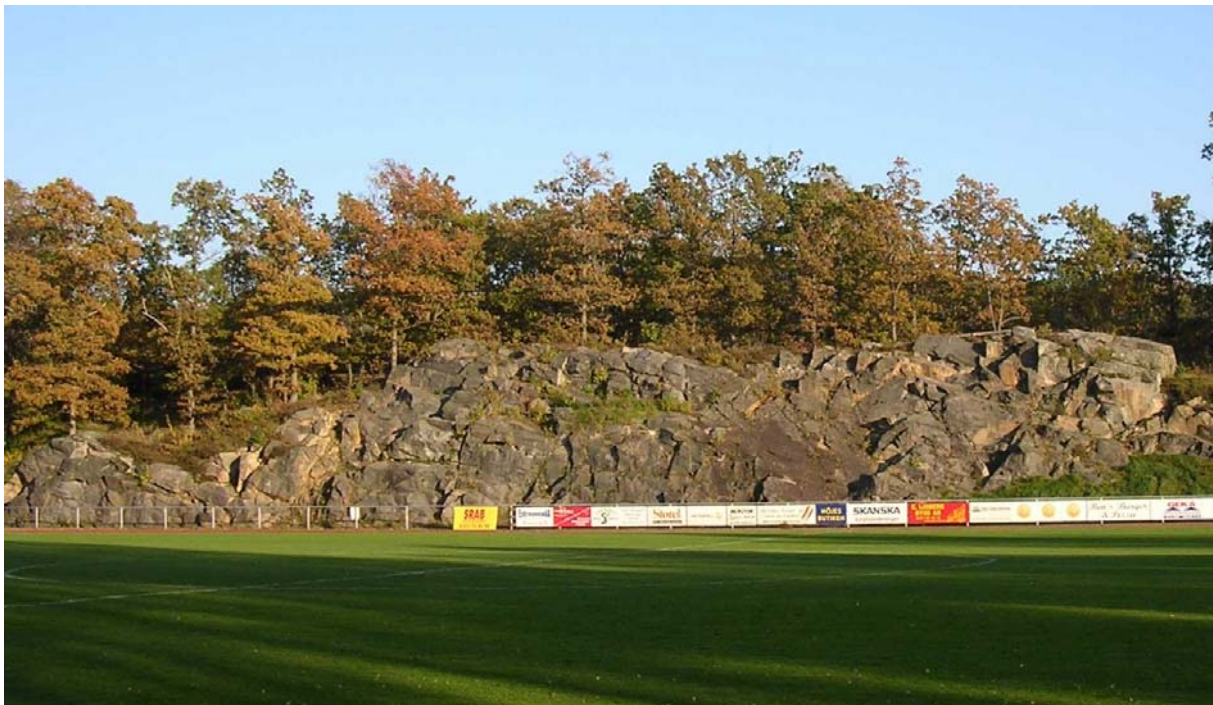
Figur 3.33, Bergskärning på östra sidan om fotbollsplanen.

Kartering av delområdet utfördes från den norra delen av bergskärningen till den södra eller från vänster till höger i figur 3.33.

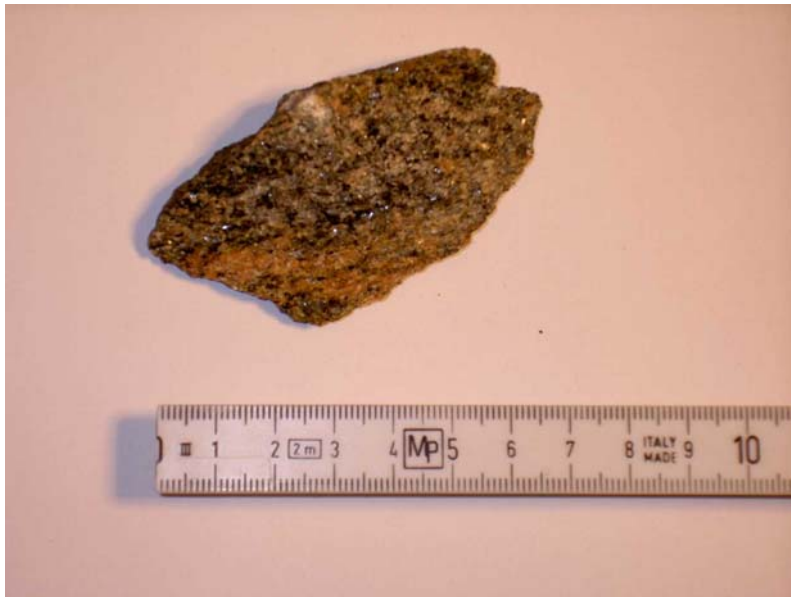
Figur 3.34, Stuff av gnejsgranit från område Ö1.

till medelgrov med en viss antydning till foliation vilket även syns på stuffen i figur 3.34, vilken är tagen mitt på bergsskärningen i figur 3.33 ovan.

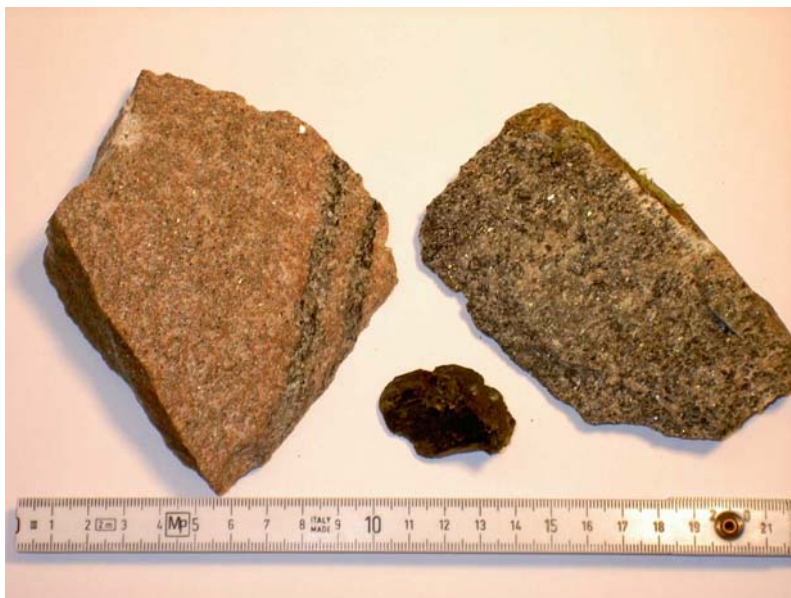
Figur 3.35, Stuffer från södra delen i Ö1, Gnejsiga granitoider (vänster, höger) och hornblände (mitten).

Stufferna i figur 3.35 nedan, är tagna i närheten av skärningen i figur 3.33 med bara ett par meters mellanrum i områdets södra ände. Den vänstra, rödare stuffen är tagen något lägre i vertikalled men gränsen mellan dem är otydlig. En antydning till vilken stupningsvinkel som skiljer dem är den skiktning som syns i form av grå band på den vänstra stuffen. På samma sätt skär det rödare berget upp genom den i övrigt mer gråspräckliga bergmassan.

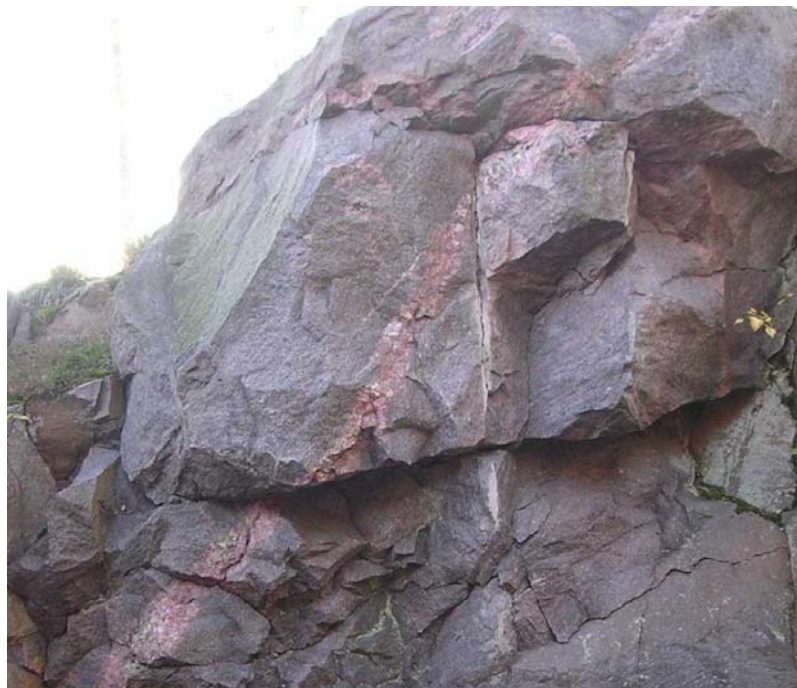
Figur 3.36, Genomskärande läkt spricka med granitisk till pegmatitisk struktur.

På flera ställen är berget genomskuret av läkta sprickor, se figur 3.36. Exempel på detta är den 30 cm tjocka gång av 20 till 30 mm grova korn med kvarts och ljusrosa fältspat som numrerats 4 i tabell 3.8 nedan, samt nummer 24 med ca 20 cm tjocklek. Dessa gångar har granitisk till pegmatitisk struktur. Det förekommer även stora kristaller av hornblände, se figur 3.35 ovan, i anslutning till gångbergarterna.

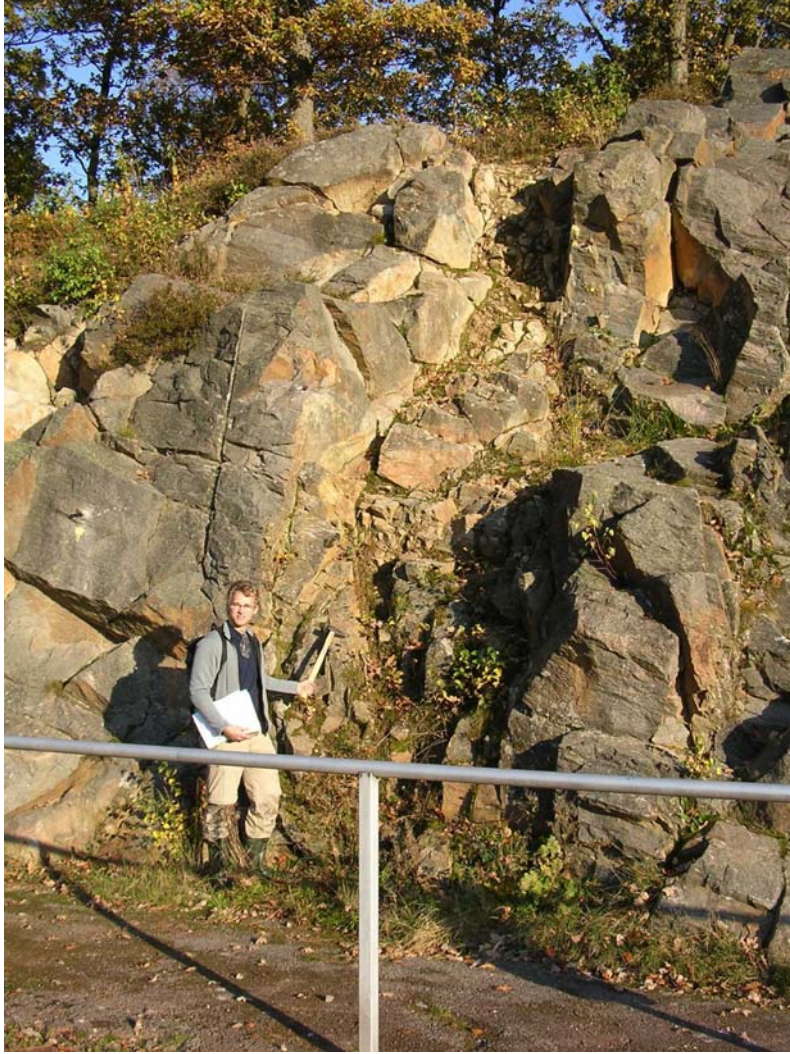
Figur 3.37, En tydlig krosszon genom bergskärningen.

Särskilt utmärkande för denna profil är den upp till 1,3 m breda krosszon, se figur 3.37, som skär berget i västlig riktning med strykningen 290 grader. Stupningen är nära vertikal och uppmättes till 88 grader. Krosszonen noterades även fortsätta österut.

De sprickor som inmätts invid krosszonen är på båda sidor om denna mer vertikalt stupande än övriga sprickor vilka tenderar att följa foliationsplanen. Vid inmätningen av två sprickor vilka bildar en v-form in i berget, ca 2 meter till vänster om krosszonen, påträffades en kraftig magnetisk anomali. Kompassens norrpil ställde in sig i riktning in mot sprickan vid ett avstånd närmare än ca en meter. Sprickan syns längs till vänster i figur 3.37 som en ljusare yta. Dessa sprickor är numrerade 12 och 13 i tabell 3.8 nedan. I denna tabell redovisas samtliga inmätta sprickor i delområdet.

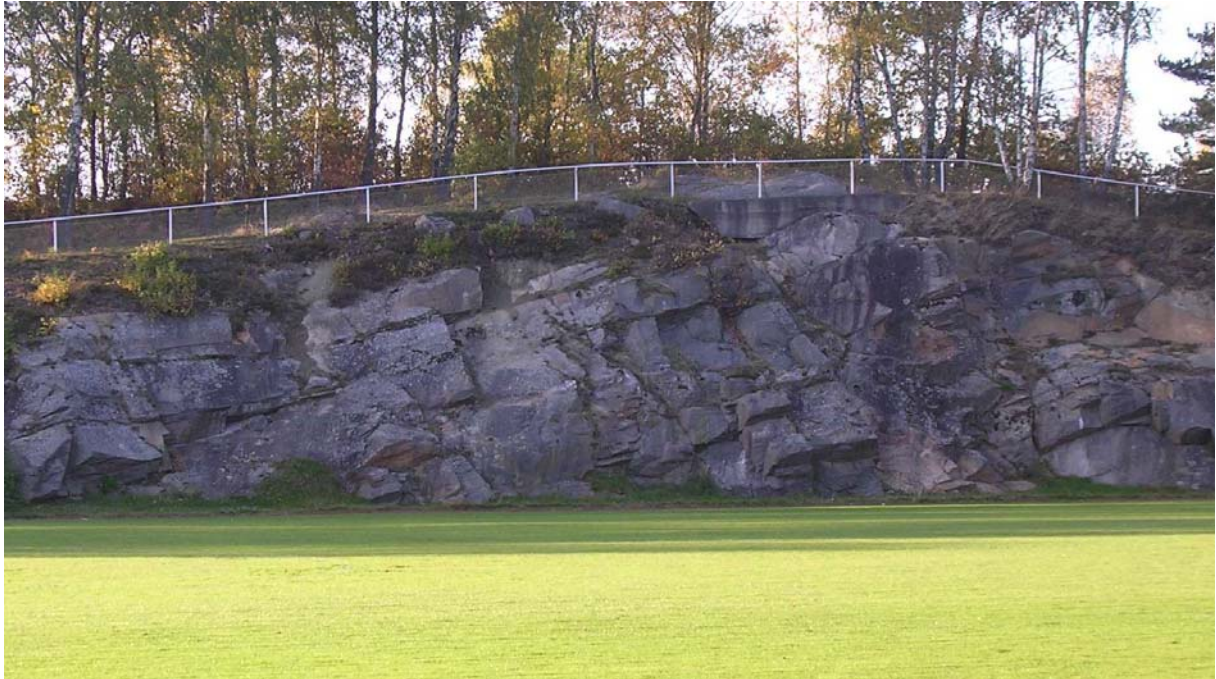
Figur 3.38, Bergskärning väster om fotbollsplanen.

Delområdet Ö2, figur 3.38, är beläget mitt emot Ö1 längs fotbollsplanens andra långsida. Norr är således till höger på denna bild och det är även från detta håll karteringen utfördes.

28 grader. Denna sprickzons utsträckning uppmättes till mellan 20 och 25 m. Båda dessa slag framgår som antydningar till sneda linjer i bergets struktur i figur 3.38 ovan. Det jordfyllda slaget är den undre sneda linjen medan den andra sprickzonen är den övre.

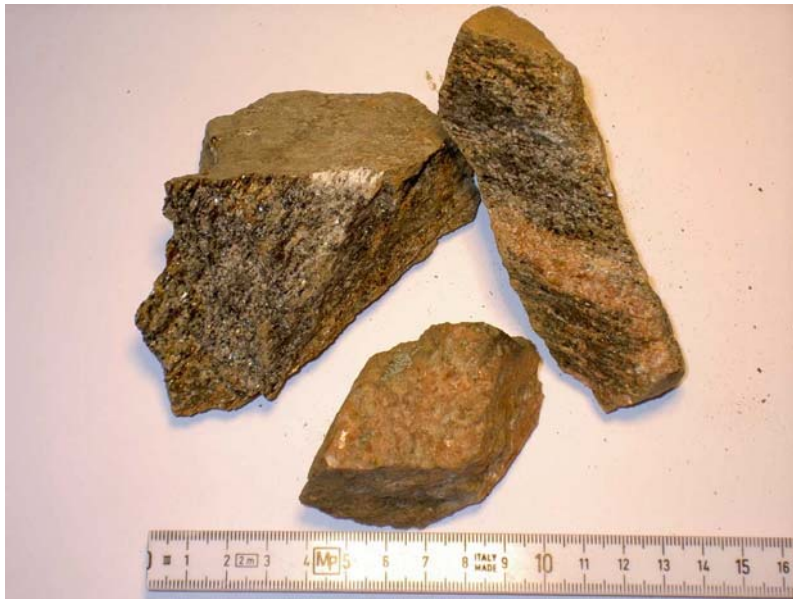
Bergets mineralsammansättning i detta delområde är densamma som i delområde Ö1. Detta framgår tydligt genom jämförelse av stufverna i figur 3.34 ovan och den i figur 3.39 nedan. I de brottytor som följer foliationen är strukturen tydligt gnejsisk, i andra brottytor ser strukturen mer granitisk ut men detta förklaras av att mineralkornens stänglighetsriktning i detta fall är vinkelrät mot brottytan. Även här genomskärs berget av ljusrosa strimmor och kraftigare gångar med pegmatit. Exempel på detta är den kvartsrika och ljusrosa långsträckta gång med nummer 14 i tabell 3.9 nedan.

Figur 3.39, Stuffer från delområde Ö2, grå gnejsgranit (vänster) med band av ljusrosa fältspat (höger) och pegmatit (mitten).

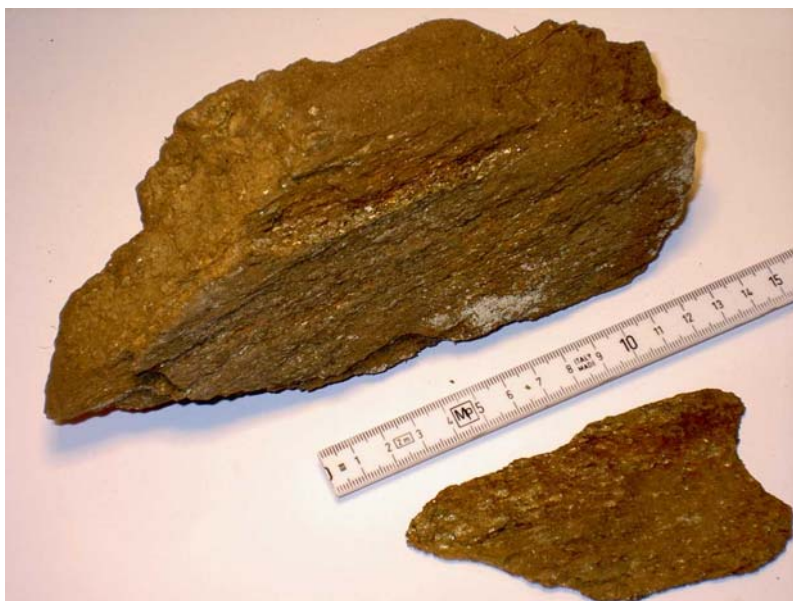
I skärningens övre del påträffades en zon med kraftigt uppsprucket och folierat berg. Denna sprickzon är synlig längs en stor del av den undersökta bergskärningen och uppmättes ha en längd på 35 till 40 meter. I den nordliga delen är strykningen 172 grader och stupningen 52 grader. Sprickzonen är i denna del mellan 5 och 7 cm tjock, kraftigt uppsprucken och folierad samt även till stora delar fylld med jord eller lera. Figur 3.40 visar en del av detta jordfyllda slag som tagits från platsen. Längre söderut ökar sprickzonens bredd samtidigt som avståndet mellan sprickorna ökar. Detta beskrivs av de fyra sprickor som benämns sprickzon 1 i tabell 3.9 nedan. Avståndet mellan den översta och den nedersta sprickan uppgick till ca 20 cm, samtidigt som strykningen riktning är mer österlig och stupningen är flackare. Strykning och stupning uppmättes till 153 grader respektive 34 grader.

Figur 3.40, Stuffer från jordfyllt slag i delområde Ö2.

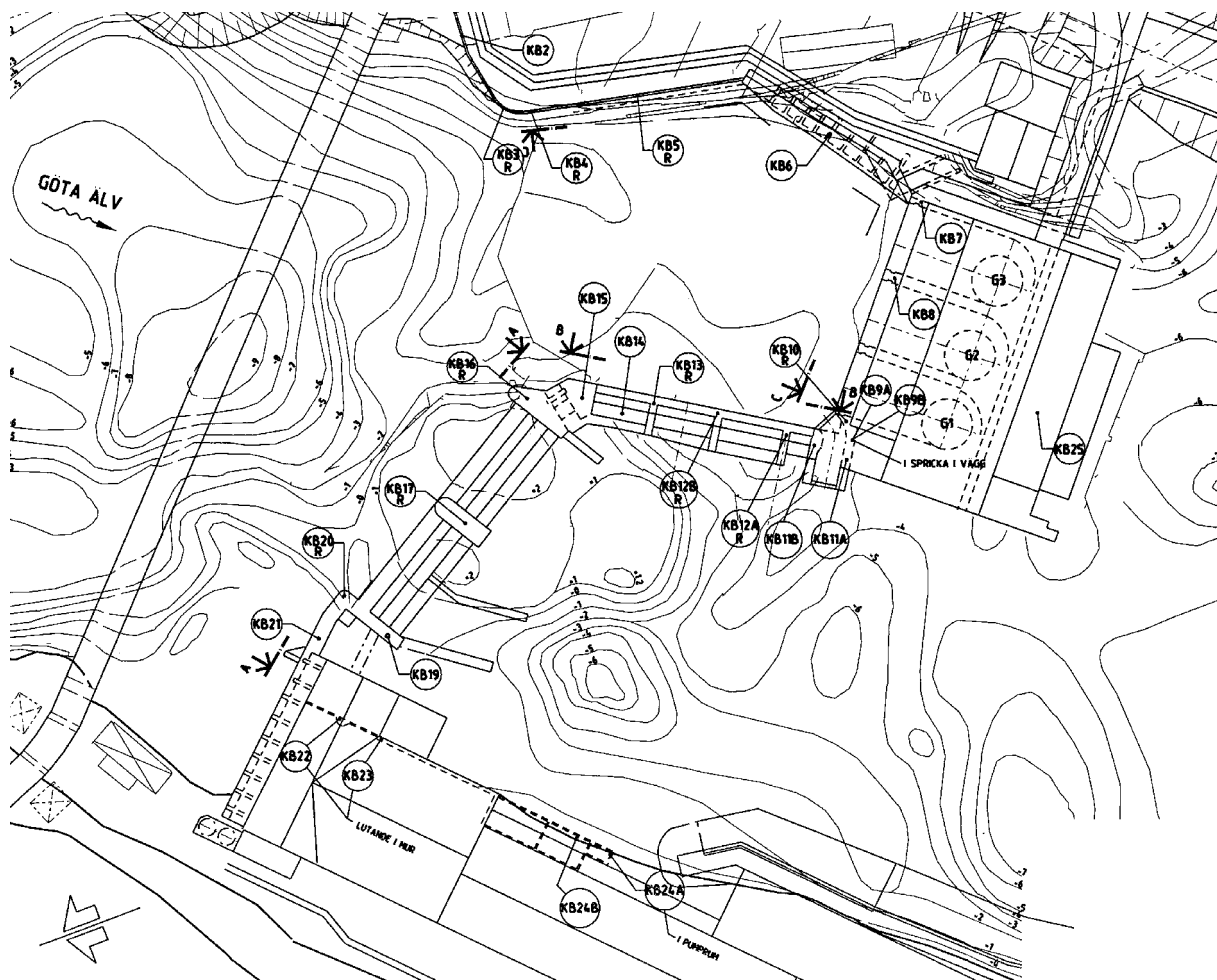
Karteringen utfördes på borrhäror från tidigare diamantborrningar utförda mellan år 2003 och 2004 i en undersökning med syfte att kontrollera betongkvaliteten i dammkonstruktionen samt det underliggande berget. Vid denna undersökning togs 25 borrhäror fram enligt figur 3.42. Vissa består nästan enbart av betong medan andra har borrats djupare ned i berget. Av dessa valdes de ut som bedömdes innehålla berg i sådan utsträckning att de kunde ge tillförlitlig information för kartering beträffande bergets kvalitet och sprickighet. Följande borrhäror valdes ut: KB11A, KB11B, KB12B, KB15, KB17, KB19, KB20, KB21, KB22 och KB23.

Figur 3.42, Borrplan över kärnbörning vid kraftverket i Lilla Edet (Hultman 2004).

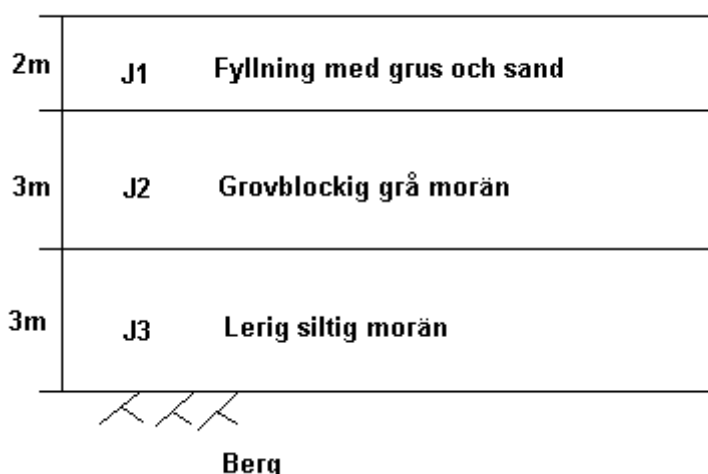
Jordlagrens hydrauliska konduktivitet antas utifrån beskrivningen av jordlagerföljden från jordbergsonderingen beskriven i kapitel 3.2.1 och visas i figur 4.25.

Figur 4.25, Schematisk skiss av jordlagerföljden på Inlandsön.

Konduktiviteten för dessa jordlager antas, se tabell 4.2, utifrån ungefärliga värden (Häggström 1999).
