Uppföljning av förstärkningsobjekt utfört med aktiv design.

Examensarbete inom civilingenjörsprogrammet Väg- och vattenbyggnad

A follow-up on a strengthened road carried out with an active design principle.

Master's Thesis Civil and Environmental Engineering

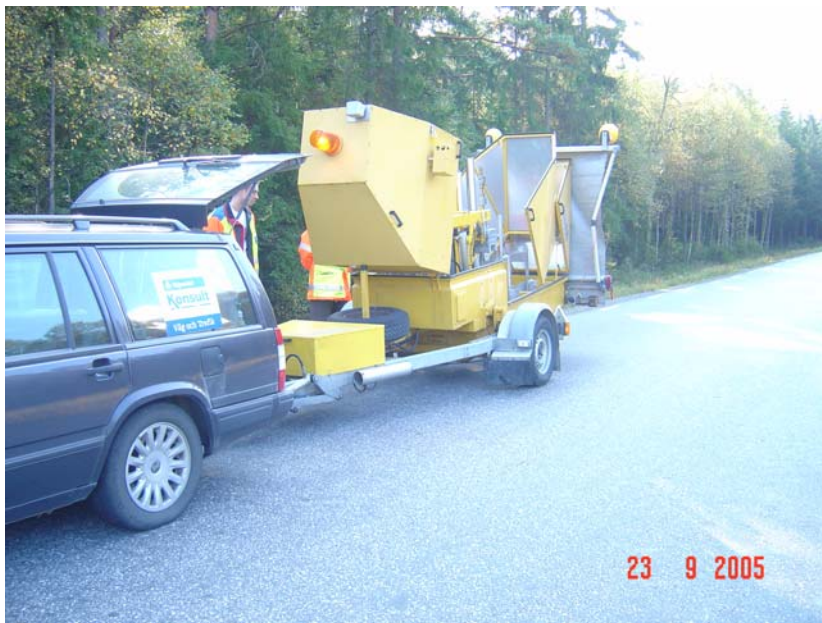
Figur 5 KUAB FWD, fallviktsdeflektometer, här med uppfälld lucka.

En av metoderna som används för att mäta en vägs styrka är den med hjälp av en fallviktsapparat, på engelska kallad Falling Weight Deflectometer, FWD. Fallviktsapparaten, eller fallviktsdeflektometern, som fortsättningsvis beskrivs i texten är tillverkad av KUAB och transporteras i form av en släpvagn dragen av en personbil, se Figur 5. FWD fungerar på det sättet att en vikt släpps från en vald höjd där kraften via ett fjädersystem överförs till en belastningsplatta som ligger an mot vägytan.

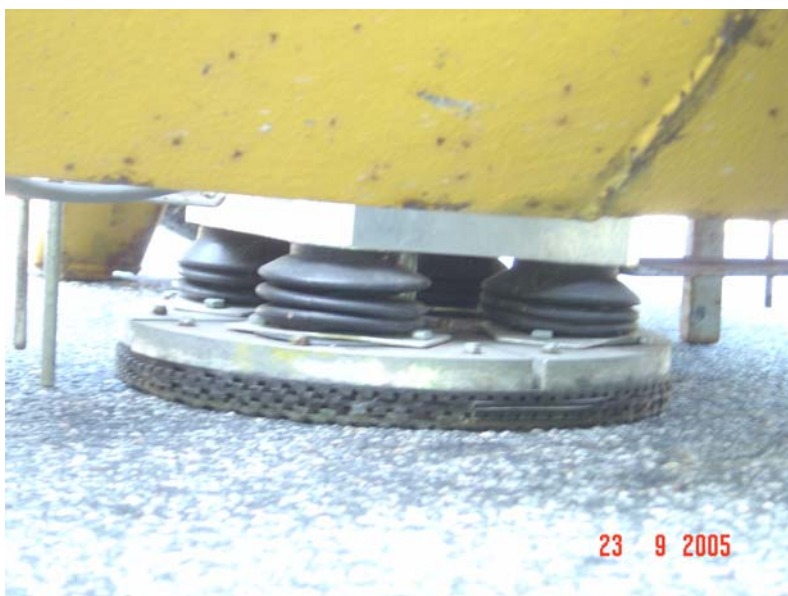
Figur 6 Belastningsplatta på en KUAB FWD.

Den belastning som vägen utsätts för bör efterlikna den verkliga trafiklasten. Därför väljs fallhöjden normalt så att den resulterande kraften blir 50 kN vilket motsvarar ett hjul, eller hälften av en i vanliga fall maximalt tillåten axel på 10 ton, Vägverket (1992). Belastningsplattans radie är normalt 150 mm och segmenterad i fyra delar så att inte en ojämn yta skall ge en felaktig tryckfördelning. Dessutom är plattans sektorer gummiförsedda nedtill, se Figur 6, vilket ger en god efterliknelse av ett hjuls belastningssätt. Vid varje belastningspunkt utförs minst två slag det vill säga vikten släpps minst två gånger. Anledningen till detta förfarande är att det första slaget kan ge ett missvisande resultat då risken är stor att plattan inte ligger tillräckligt tätt mot vägen.

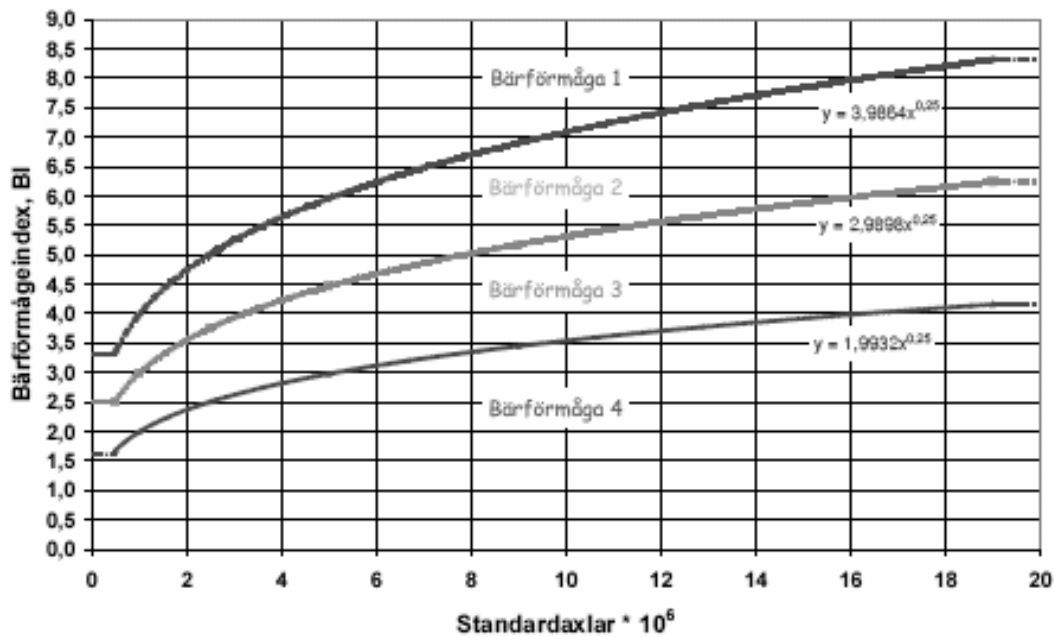
Figur 8 Diagram ur vilket bärförmågan kan utläsas vid givet bärförmågeindex och antal standardaxlar som belastar vägen under dimensionerad period, Vägverket (2000).

trafikera vägen under dimensioneringsperioden. Diagrammet i Figur 8 möjliggör bestämning av bärförmågan.

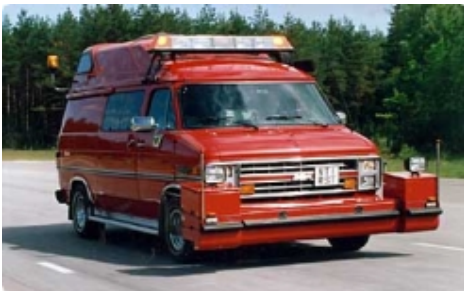
Figur 9 Vä- och transportforskningsinstitutets Laser-RST, <http://www.vti.se>.

Den vanligaste metoden att mäta en vägytas tillstånd på i Sverige är med hjälp av en så kallad Laser-RST, där förkortningen RST står för Road Surface Tester. RST utgörs av en bil som har en speciell utrustning monterad framtill med 17 avståndsmätande lasrar, se Figur 9. Den totala mätbredden är på 3,2 meter för standardantalet 17 lasrar, vilket täcker ytan på ett körfält, se Figur 10. Var 10: e cm registreras vägprofilen i bilens färdriktning, Göransson & Wågberg (2005).

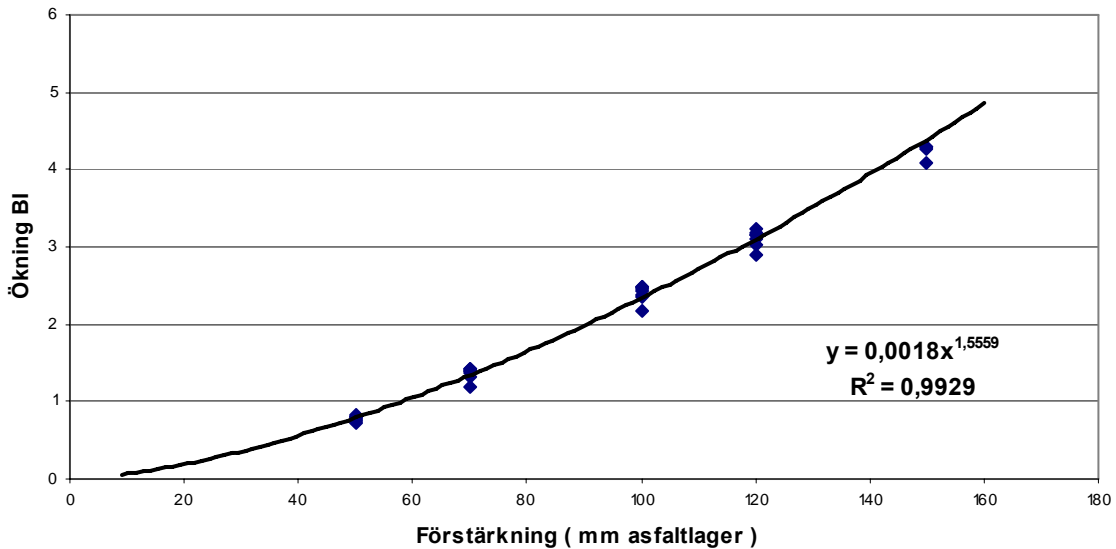
Figur 13 Samband mellan förstärkning i mm asfalt och BI-ökning efter analys av VTI: s observationssträckor, Bertil Mårtensson Vägverket Borlänge.

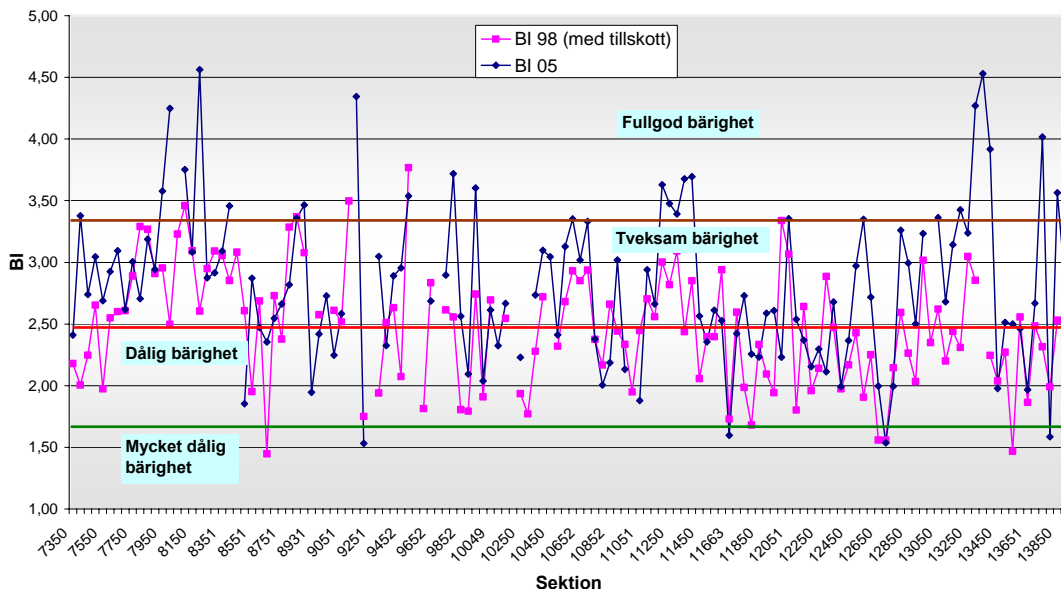
Figur 14 BI 1998 med tillskott för asfalt och BI 2005 visande ett generellt högre värde för sistnämnda. Värden hämtade från högersidan.

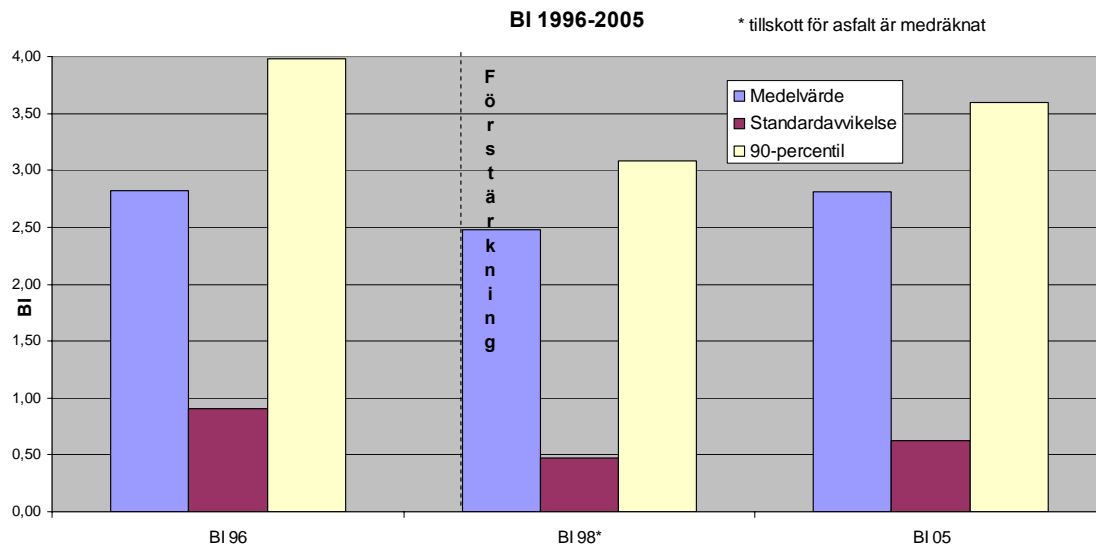
Figur 15 Medelvärde, standardavvikelse och 90-percentil för BI åren 1996, 1998 och 2005. Värden är även här hämtade från högersidan.

I Figur 15 har även fallviktsmätning från 1996 medtagits i en studie av medelvärde, standardavvikelse och 90-percentil. Resultatet visar att vägen sju år efter förstärkningen har något bättre bärighet i medelvärde med mindre spridning i jämförelse med två år innan förstärkningen blev klar. Den mindre spridningen i form av standardavvikelse påvisar här att vägens bärighet fortfarande är jämnare än den var innan åtgärden.

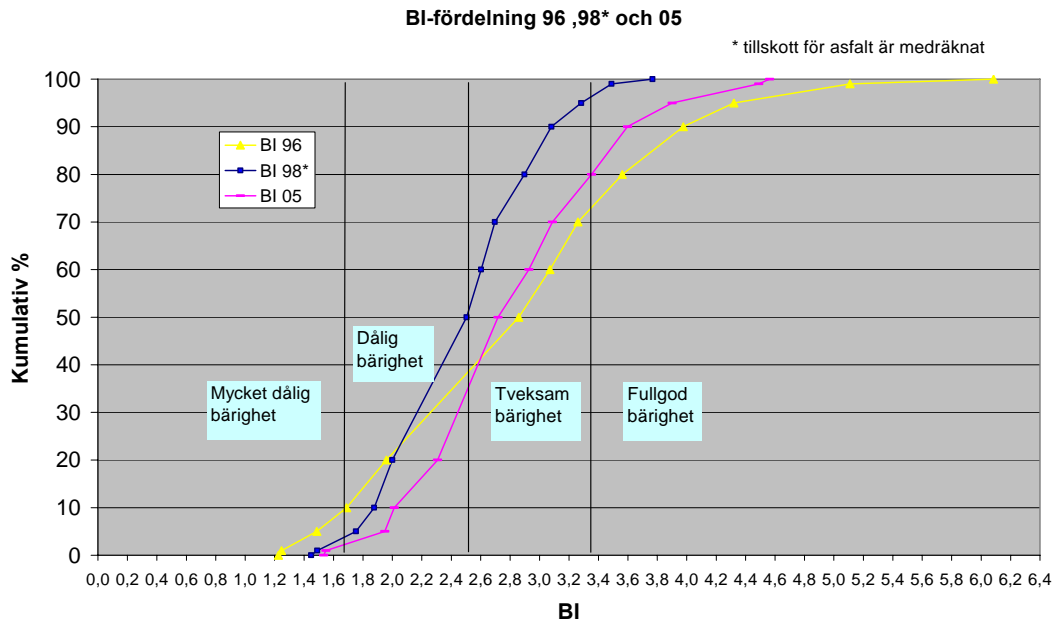
Figur16 Fördelningskurvor av BI beräknade från åren 1996, 1998 och 2005. Mätvärden från högersidan.

I en fördelningskurva, se Figur 16, syns också skillnaderna i spridning relativt tydligt mellan 1996 och 2005 års värden.

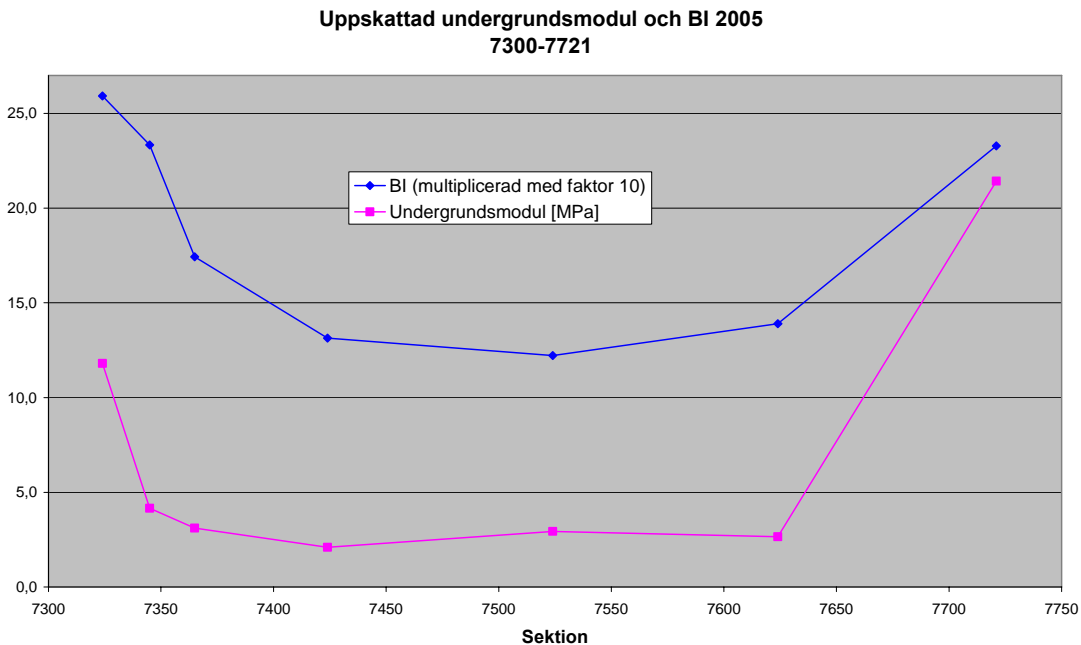
Figur 21 Uppskattad undergrundsmodul och BI på vänstersidan. Breddning har utförts till höger.

Den uppskattade undergrundsmodulen påverkar BI endast på en del likartade sträckor i föreliggande studie. Som exempel ses Figur 21. Inhomogenitet, överbyggnadstjocklek med mera har stor påverkan.

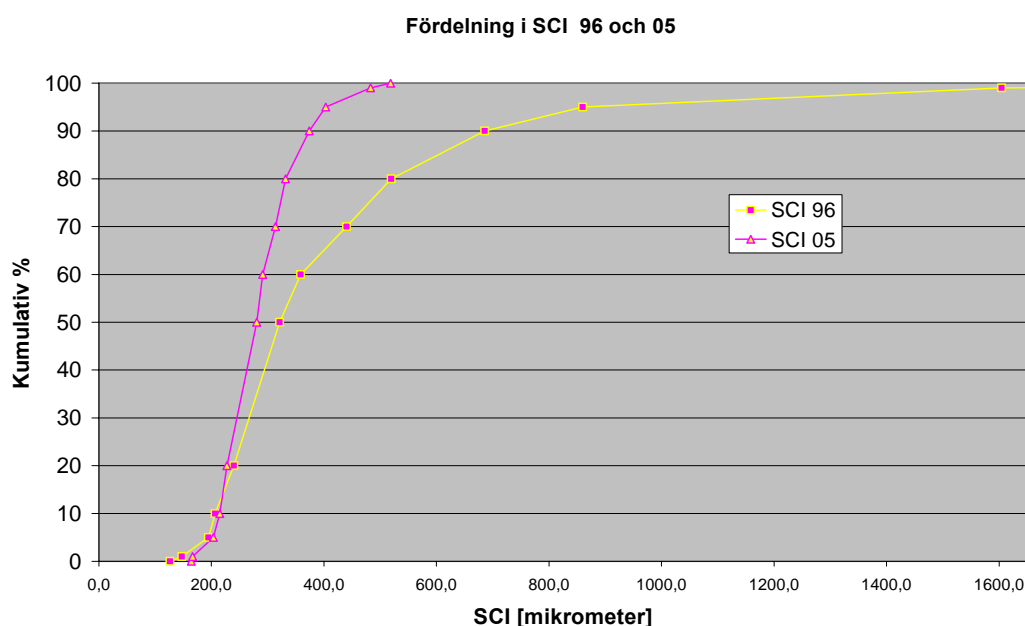
Figur 25 SCI-fördelning från åren 1996 och 2005 beräknade från högersidan.

Spridningen syns inte minst i ett fördelningsdiagram, se Figur 25, där värdena från år 1996 har en signifikant högre andel höga SCI-värden pekande på lägre styvhet i konstruktionens övre del.

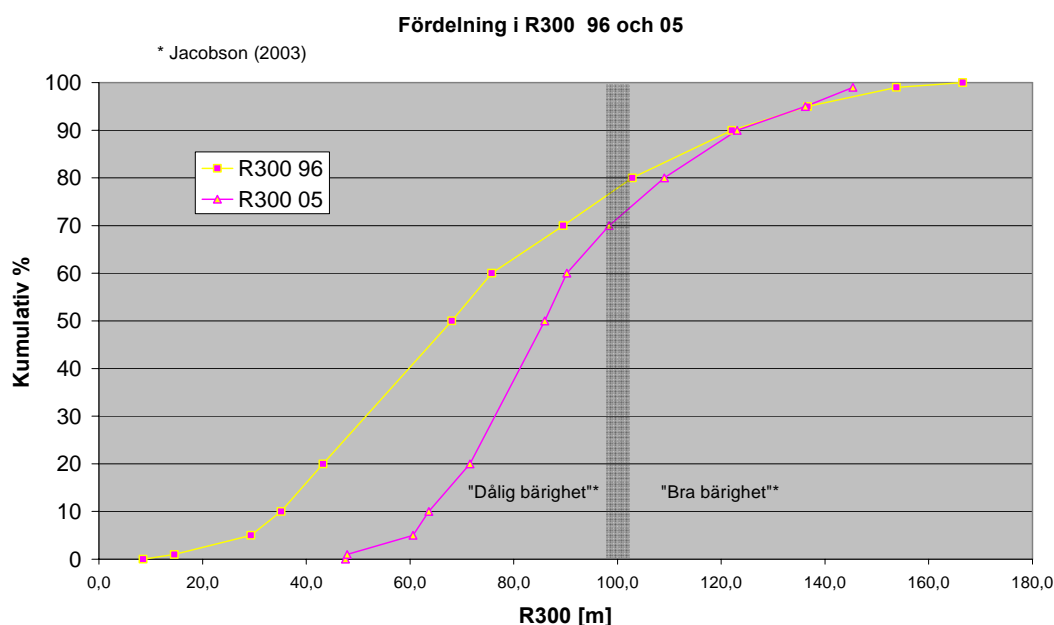
Figur 27 Krökningsradiefördelning från åren 1996 och 2005 beräknade från högersidan.

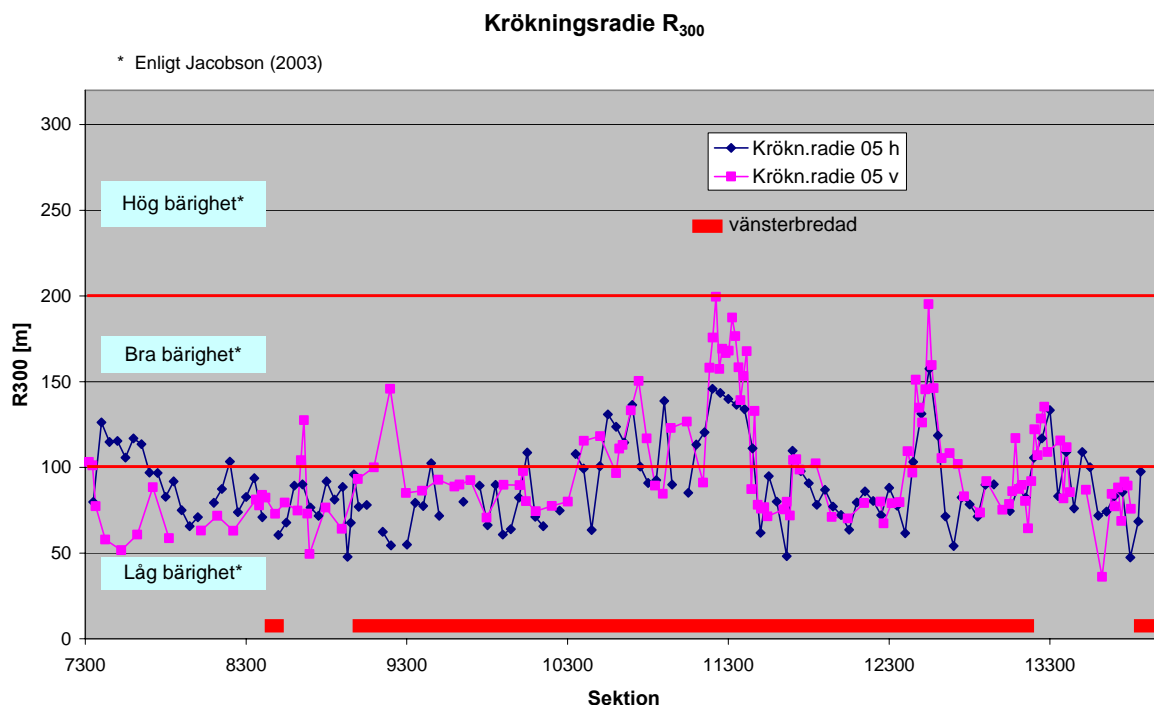
Figur 28 Krökningsradien på höger respektive vänster sida beräknad från mätning 2005

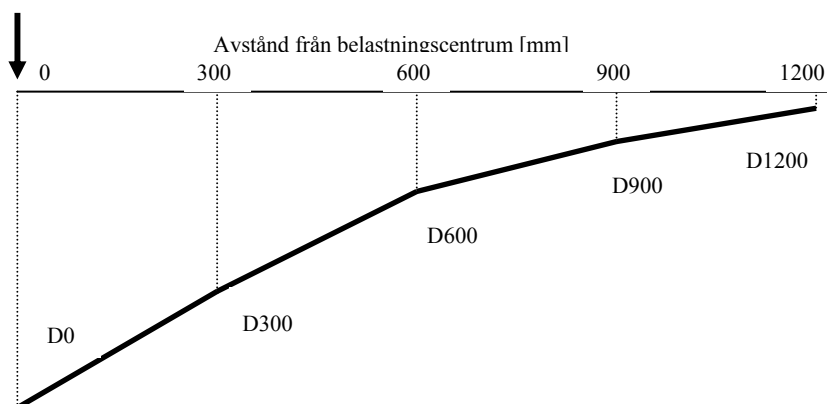
Figur 29 Deflektionsbassäng

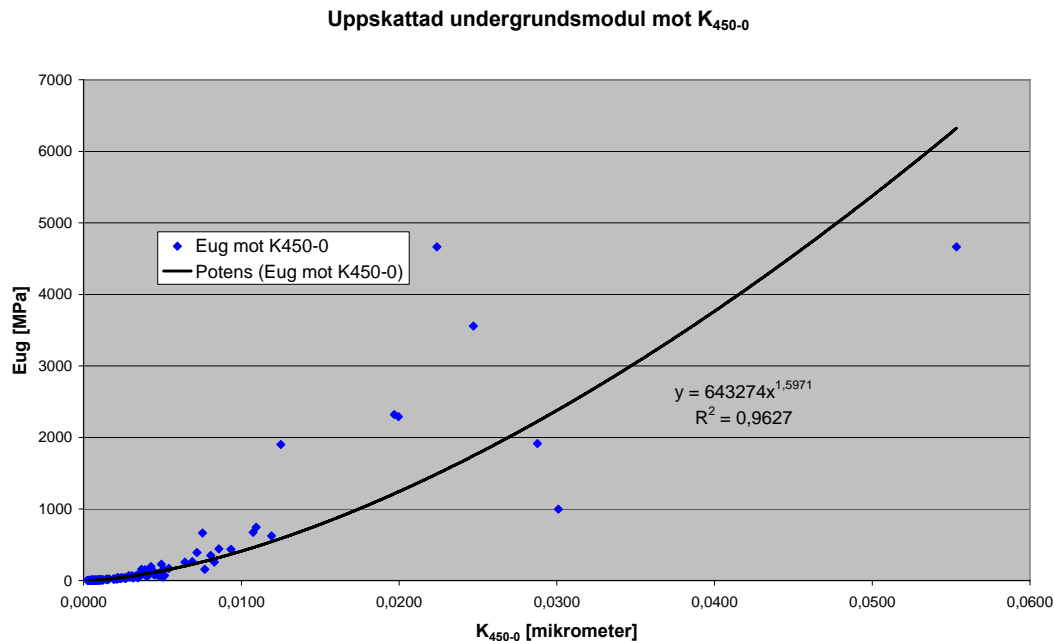
Figur 30 Potensiell regressionsanalys på uppskattad undergrundsmodul mot K_{450-0} på hela sträckans vänstersida. Mätdata från 2005.

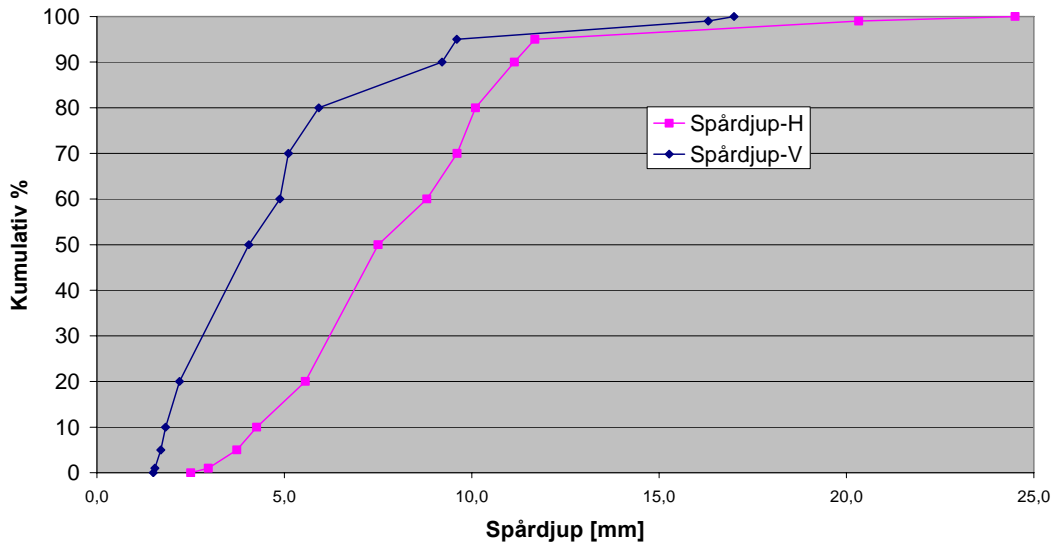
Figur 36 Spår djupfördelning år 2005 för höger och vänstersidan på vänsterbreddade delsträckan 10220-11040.

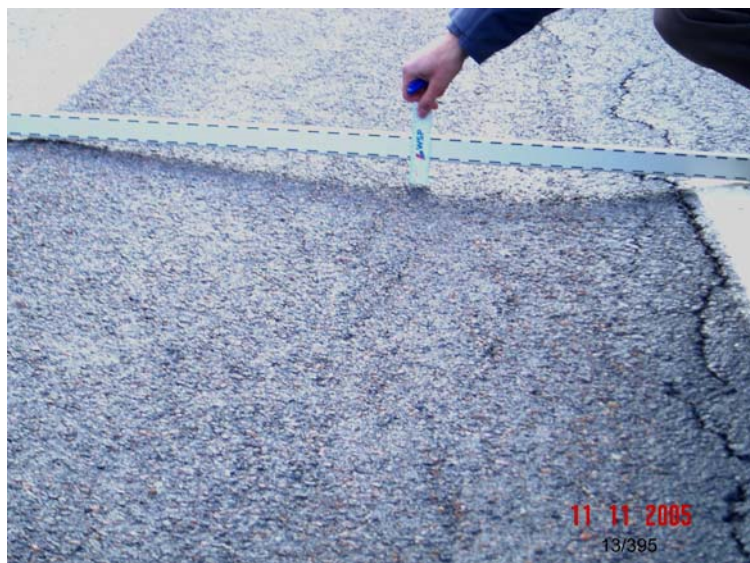
Figur 43 Flackt spår vid sektion 13395.

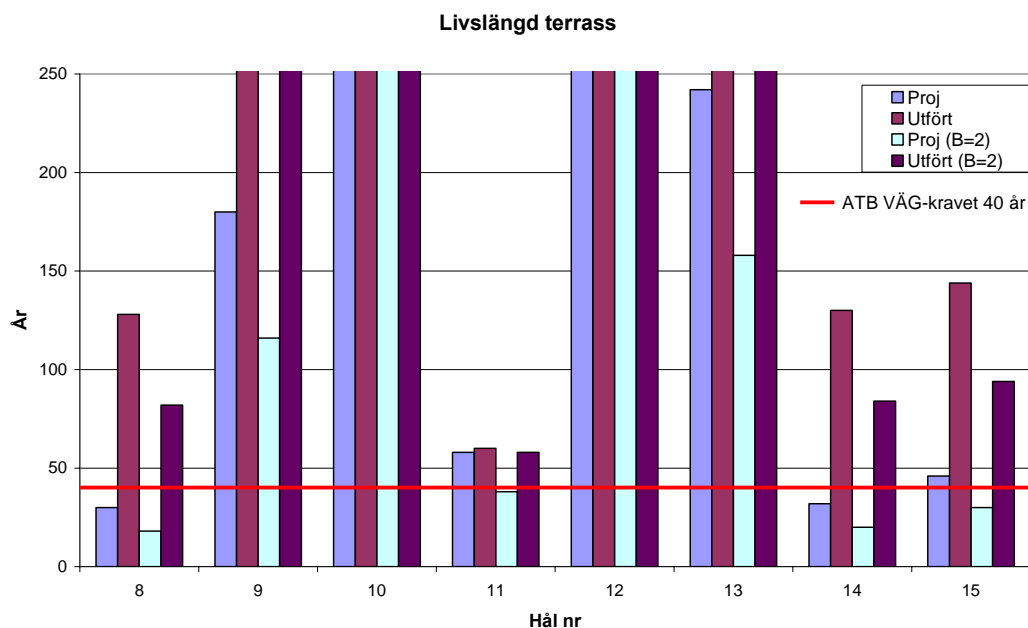
Figur 55 Livslängd hos terrassen, under projekterad och utförd överbyggnad, i jämförelse mellan beräkning med B-faktor 1,3 och 2,0. Staplarna har kapats vid 250 år då dessa livslängder kan konstateras vara mer än tillräckligt långa och ej behöver visas i sina fulla höjder.

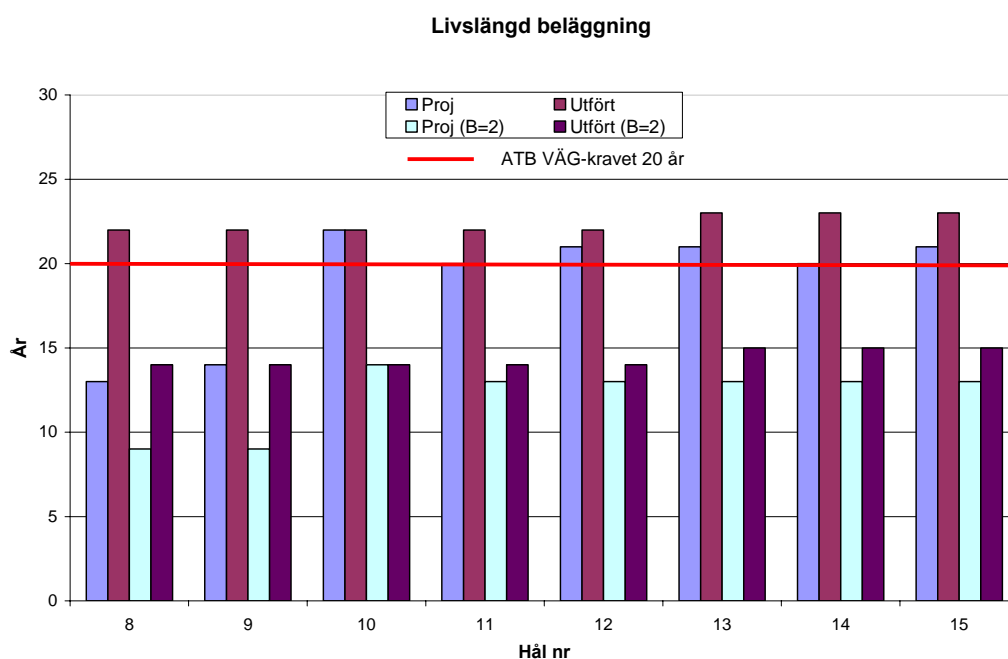
Figur 56 Livslängd hos beläggningen, under projekterad och utförd överbyggnad, i jämförelse mellan beräkning med B-faktor 1,3 och 2,0.

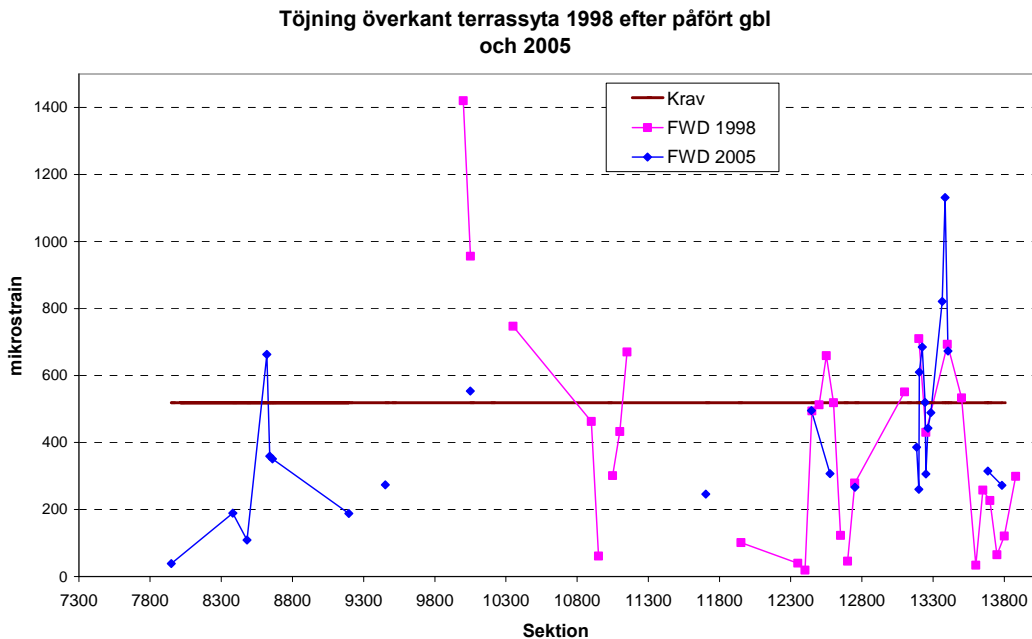
Figur 57 CLEVERCALC-beräknade terrasstövningar från åren 1998 och 2005 i relation till terrasstövningsskravet i ATB VÄG 2004.

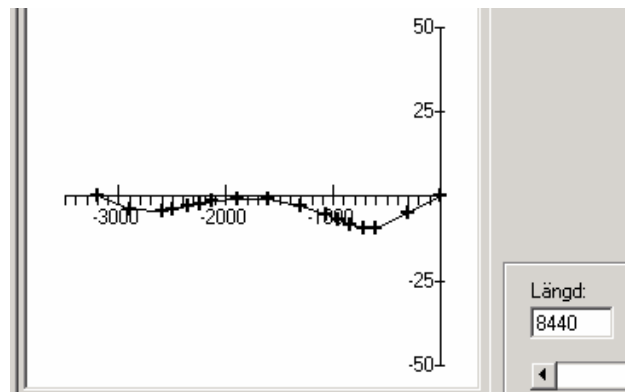
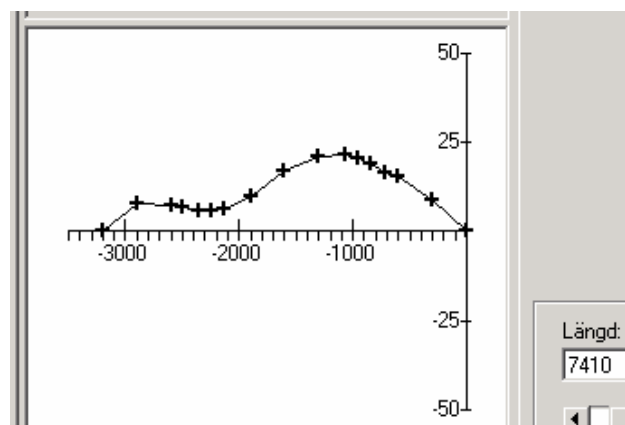
Två tvärprofiler från 2001 års vägytemätning hämtade från programmet KUAB PVD (Presentation av Vägtekniskt Data). Profilerna skall visa den vänstra sidan av vägen. Axlarnas värden är uttryckta i mm och den lodräta axeln skall representera vägmitt (mellan de båda körfälten).

Övre bilden visar en förväntad spårbild medan den undre som kan uppfattas som orealistisk, kan bero på mätning utförd en bit in på det andra körfältet.
