# Bärighetsutredning av betongbroar med rostande armering

Två av broarna längs Essingeleden i Stockholm har systematiska skador i form av spjälksprickor och bortspjälkat täckskikt vid gjutfogar, där en stor mängd armering är skarvad. Med tanke på dessa skador kunde inte tillräcklig bärförmåga påvisas med konventionella metoder. På Chalmers har man under ett flertal år forskat kring metoder för att kunna beräkna bärförmåga för betongkonstruktioner med rostande armering. En nyutvecklad modell tillämpades på de aktuella broarna. Modellen visade sig vara lättanvänd i praktiskt konstruktörsarbete. Arbetet är ett bra exempel på vilken potential det finns i att med förbättrade beräkningsmodeller kunna påvisa tillräcklig bärförmåga, och därigenom kunna undvika dyra förstärkningsåtgärder.

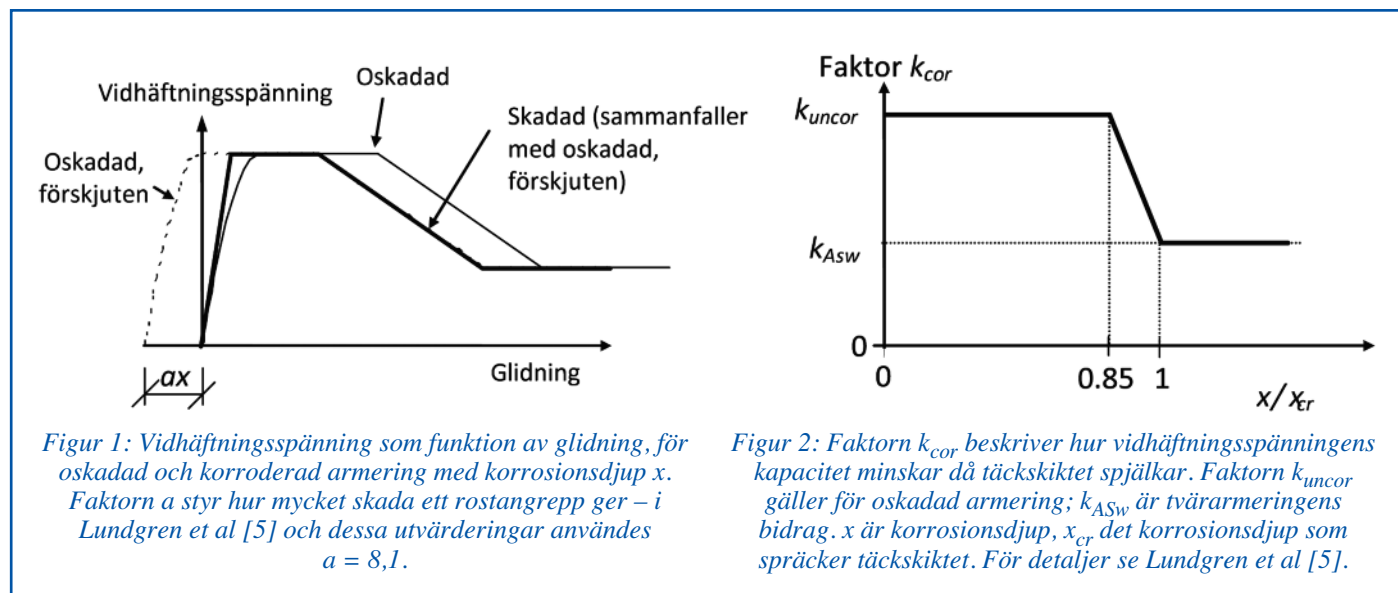
else för inblandade fenomen. Vid praktisk tillämpning finns dock behov av en förenklad metod. Baserat på den kunskap som vunnits genom mer detaljerade analyser, föreslogs i *Lundgren et al* [5] hur vidhäftningsmodellen i CEB-FIP Model Code 1990, *CEB* [6], kan kompletteras för att även kunna beskriva korroderad armering – förslaget valideras även vidare i *Zandi* [7]. Enkelt uttryckt antas ett rostangrepp ge samma skada som en påtvingad glidning mellan armering och betong, med en faktor  $a$  mellan korrosionsdjup och glidning, se *figur 1*. Dessutom

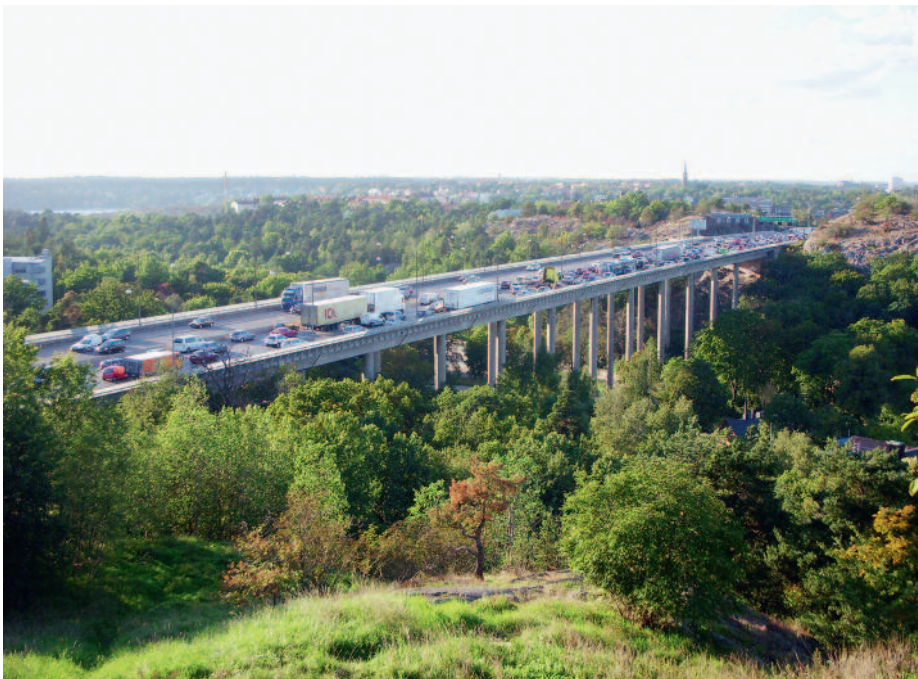
*Figur 3: Blommenbergsviadukten.*

Den beskrivna förenklade modellen tillämpades i utvärderingar av Gröndals- och Blommenbergsviadukternas bärförmåga. Det är två av broarna längs Essingeleden i Stockholm, byggda på 1960-talet, se *figur 3*. Broarna byggdes etappvis där den första etappen bestod av pelare, tvärbalk och del av överbyggnad enligt *figur 4*. Resterande del av överbyggnaden göts med hjälp av en rörlig upphängd form. Detta medför att det finns en gjutfog vid respektive huvudbalk på ömse sidor om varje pelarrad. Som framgår av *figur 4* innebär det valda byggsättet att en stor

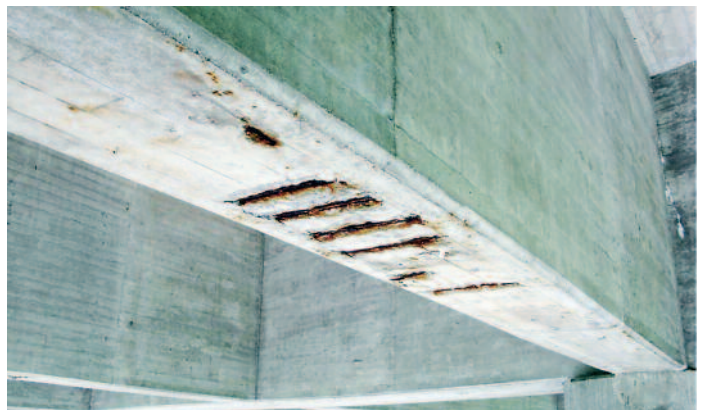
*Figur 5: Exempel på en skada med bortspjälkat täcksikt, Blommenbergsviadukten.*

mängd armering skarvas vid varje gjutfog. Utförda inspektioner visar att ett flertal huvudbalkar har skador invid gjutfogarna. Skadorna kan i huvudsak uppdelas i två kategorier. Den ena består av spjälkad betong med frilagd armering och beror sannolikt på ett otillräckligt täckande betongskikt, se exempel i *figur 5*. Den andra huvudsakliga skadetyper består av en spricka parallell med den längsgående armeringen. Denna spricka beror sannolikt på ett undermåligt arbetsutförande i kombination med ett förankringsbrott i det undre armeringslagret på grund av för tätt placerad armering.

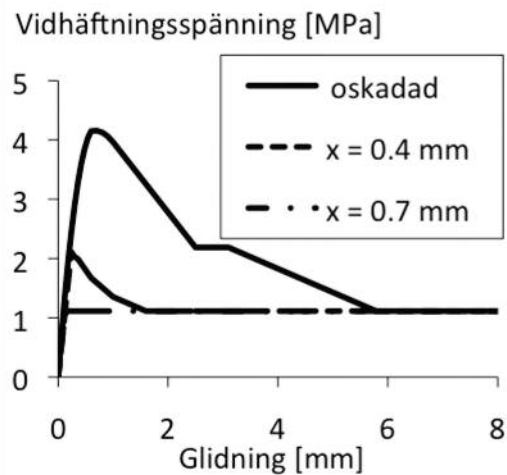
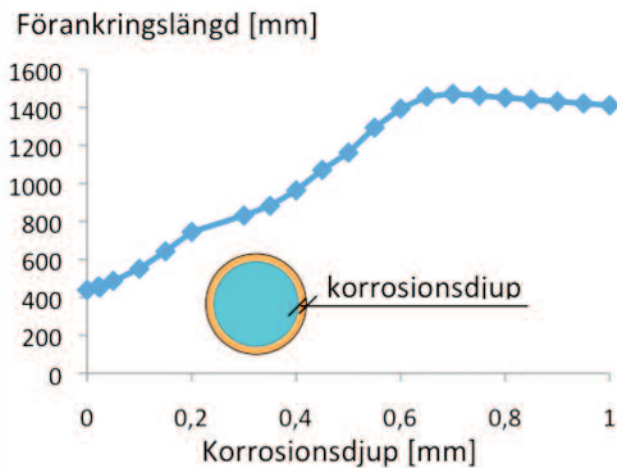
Figur 6: Vänster: Vidhäftningsspänning som funktion av glidning för några olika korrosionsdjup  $x$ . Höger: Förankringslängd som funktion av huvudarmeringens korrosionsdjup, resultat från numerisk lösning av endimensionell differentialekvation för vidhäftning-glidning längs en stång, med vidhäftningsspänning-glidning till höger som indata.

- Täckande betongskiktet till byglar i underkant balk antogs vara helt avspjälkad inom armeringsskarven.
- På säkra sidan antogs skadorna ha påverkat förankringen så att den är som sämst under konstruktionens livslängd. Förankringslängden (den ingjutningslängd som precis klarar att förankra flytkraften) beräknades för varierande korrosionsdjup på huvudarmeringen, se *figur 6*. Trots att huvudarmeringen alltså inte antogs ha börjat korrodera ännu, valdes

maximal förankringslängd under livslängden – i figur 6 motsvarar det 1472 mm.

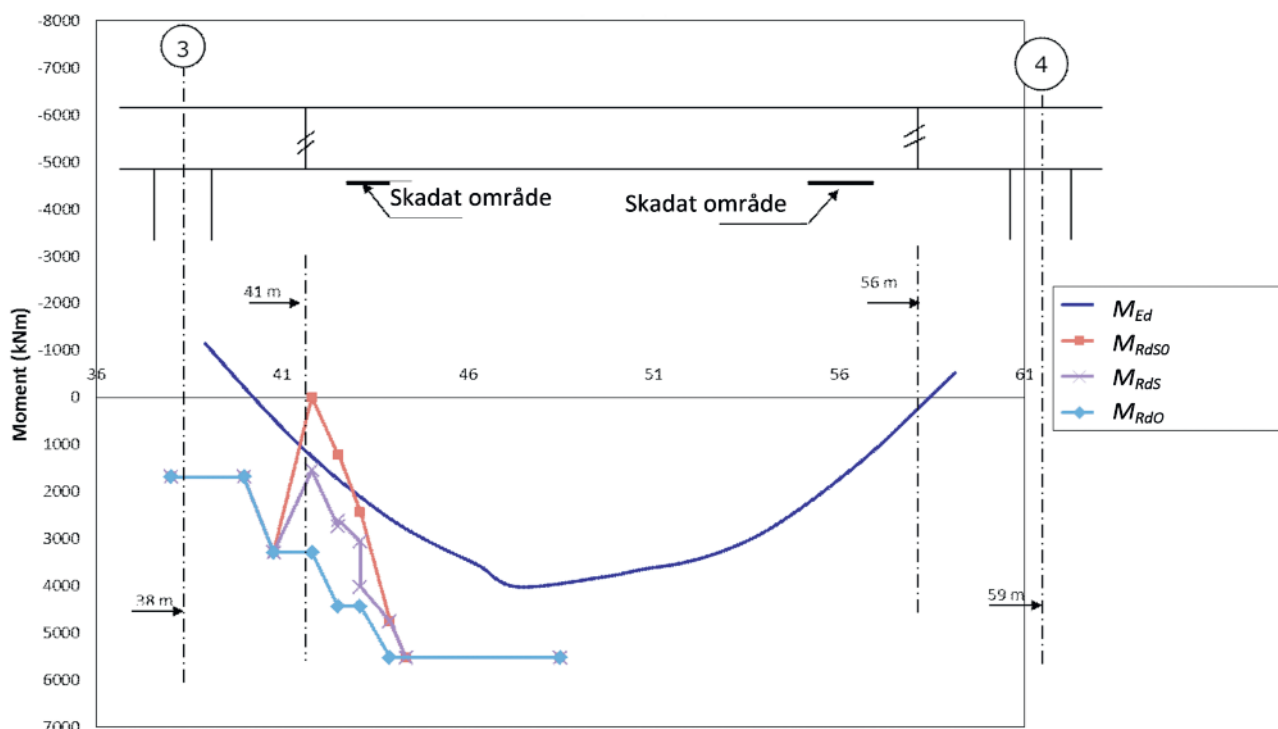
Figur 7: Böjmoment i ytterbalk, fack 3 i Gröndalsviadukten.

$M_{Ed}$ : Dimensionerande moment, inkluderande krafttillskott av sneda sprickor.

$M_{RdSO}$ : Beräknad momentkapacitet, utan vidhäftning i skadade zoner.

$M_{RdS}$ : Beräknad momentkapacitet, med vidhäftning i skadade zoner enligt förenklad modell.

$M_{RdO}$ : Beräknad momentkapacitet, oskadad konstruktion.

Förankringslängden användes för att beräkna armeringens dragkraftskapacitet inom skarvområdet – linjär spänningsökning antogs. Effekten på strukturnivå exemplifieras i figur 7, där böjmoment i en balk i ett spann av Gröndalsviadukten visas. Som synes kunde kapaciteten i detta exempel visas vara tillräcklig i den mer

detaljerade undersökningen. Så var fallet även för alla andra balkar i alla spann förutom ett. Det överskridandet var litet och ansågs kunna försummas om inga skador finns på just de balkarna, vilket alltså bör kontrolleras. Slutsatsen av den mer detaljerade utvärderingen blev alltså att båda broarna bedömdes ha tillräcklig bärighet, men att en ny, mer detaljerad skadekartering bör utföras invid samtliga gjutfogar, där bland annat skadornas placering i förhållande till armeringsskarvarna i längsled och i höjdlid bör mätas in. Med allra
