## Gröndalsviadukten, 2-2034-1

Kompletterande bärighetsutredning med avseende på kontroll av kapacitet i gjutfogar baserat på beräkningsmodell utvecklad av Chalmers tekniska högskola

Knr. 2-2034-1

Datum 2014-03-21  
Uppdragsnummer 61131145971  
Utgåva/Status 1

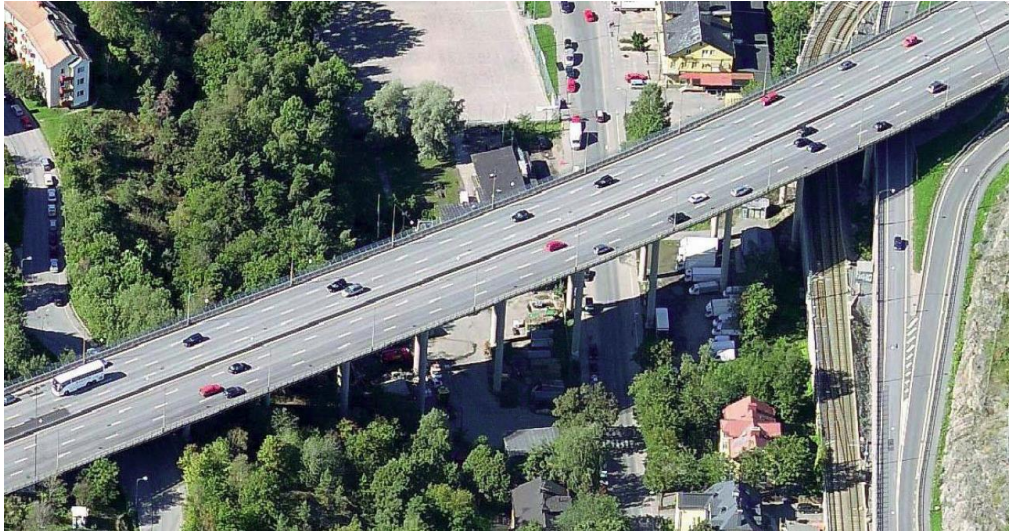
Figur 1 Foto Gröndalsviadukten
