Funktionsupprätthållande åtgärder för förspända betongbroar

En fallstudie av Nötesundsbron

Examensarbete 2005:7

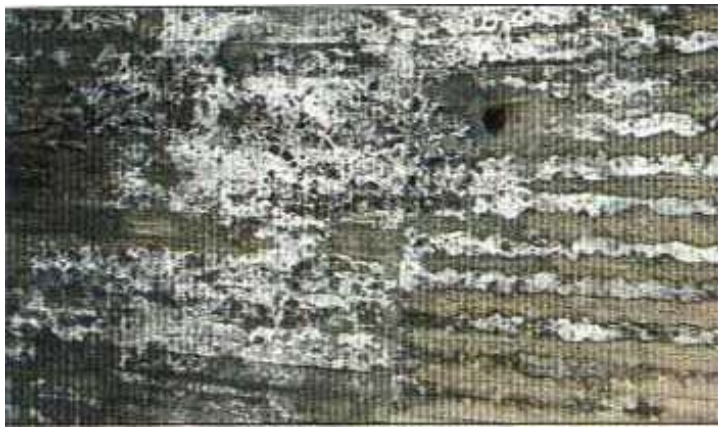
Figur 2.8: Urlakning av betongkonstruktion.

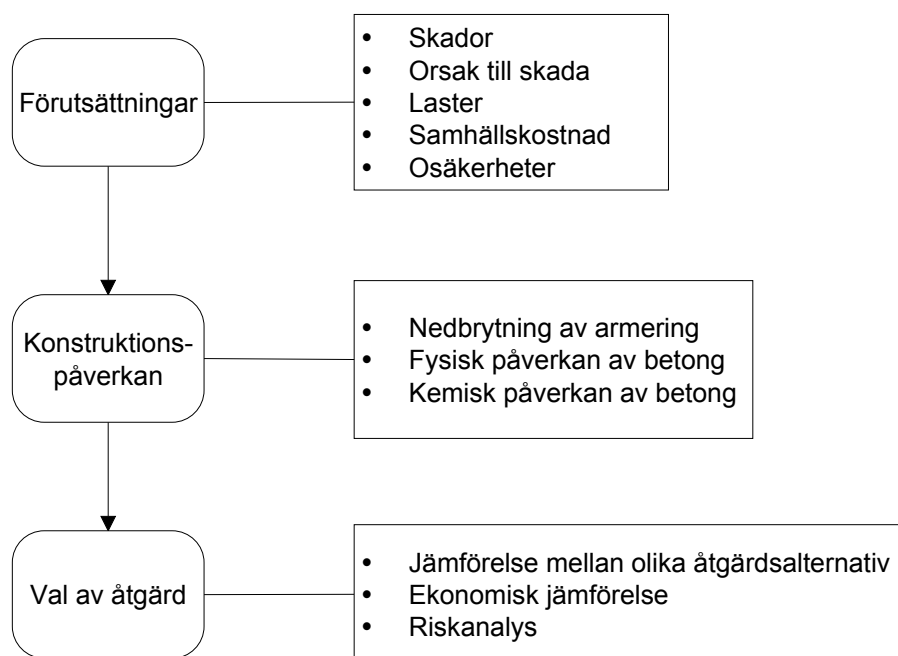
För att fatta ett beslut om vilken åtgärd som är det bästa alternativet för en förspänd konstruktion påverkad av nedbrytning är det många faktorer som måste vägas in, se figur 4.1 nedan.

Figur 4.1: Beslutsprocessen.

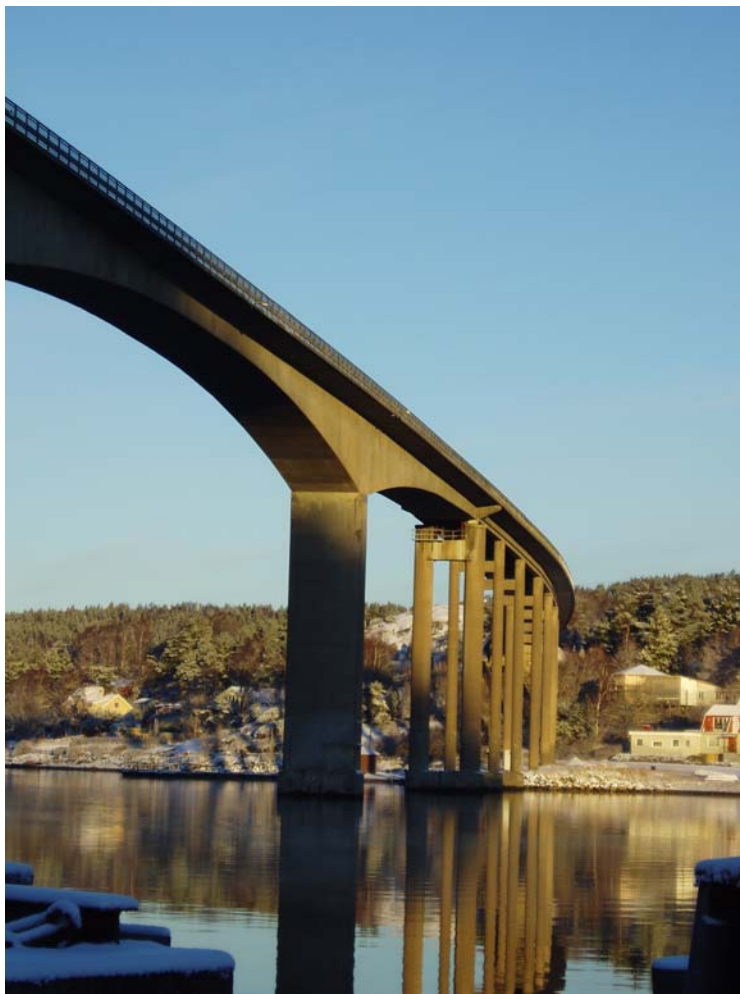
Figur 5.1: Nötesundsbron.

Nötesundsbron (bro 0 584, väg 160) är en knappt 614 meter lång och drygt 30 meter hög betongbro som stod färdig år 1966. Bron sträcker sig mellan Sund och Vindön på vägen mellan Uddevalla och Orust och har en segelfri höjd av 28 meter. Bron byggdes av dåvarande Svenska Vägaktiebolaget och konstruerades av ingenjörfirman Birger Ludwigson AB, se figur 5.1. [*Svenska Vägaktiebolaget (1966)*].

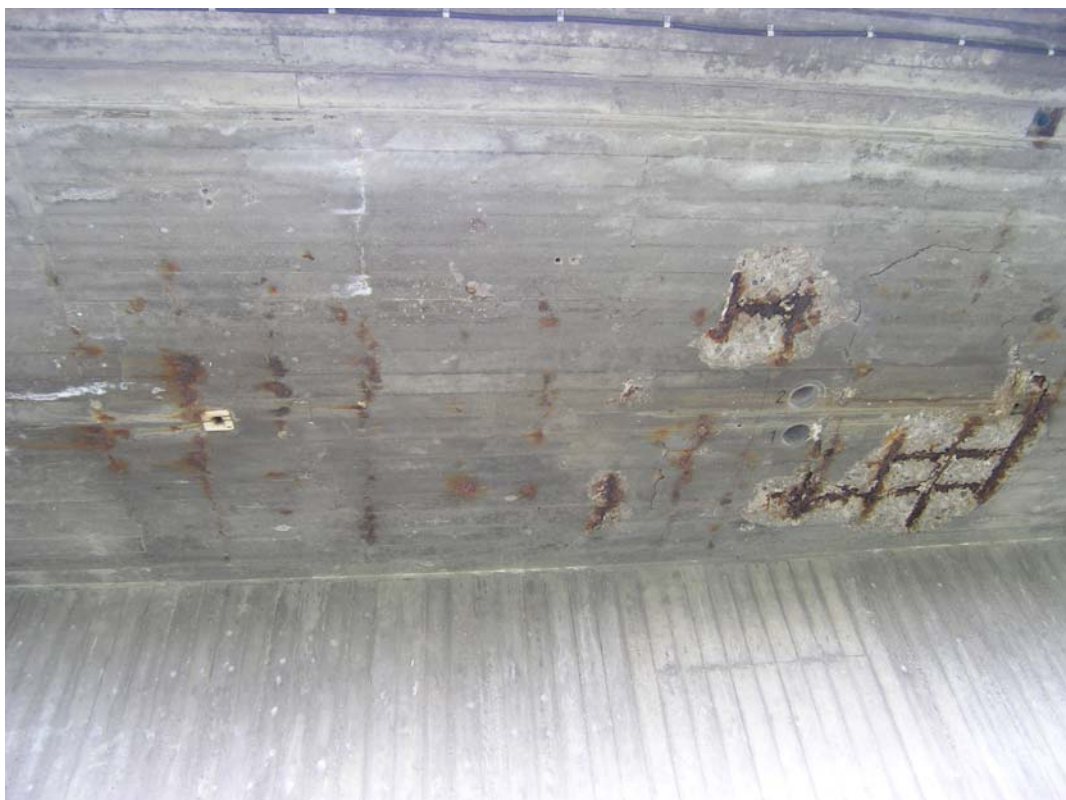
Under åren 2003 och 2004 har utförliga inspektioner och provtagningar gjorts av REINERTSEN Sverige AB på uppdrag av Vägverket, region väst. Generella problem har bland annat visat sig vara frilagd armering i pelare och överbyggnadens konsoler samt spjälkskador intill grundavlopp, se figur 5.5.

Figur 5.5: Spjälkskador nära ytavlopp.

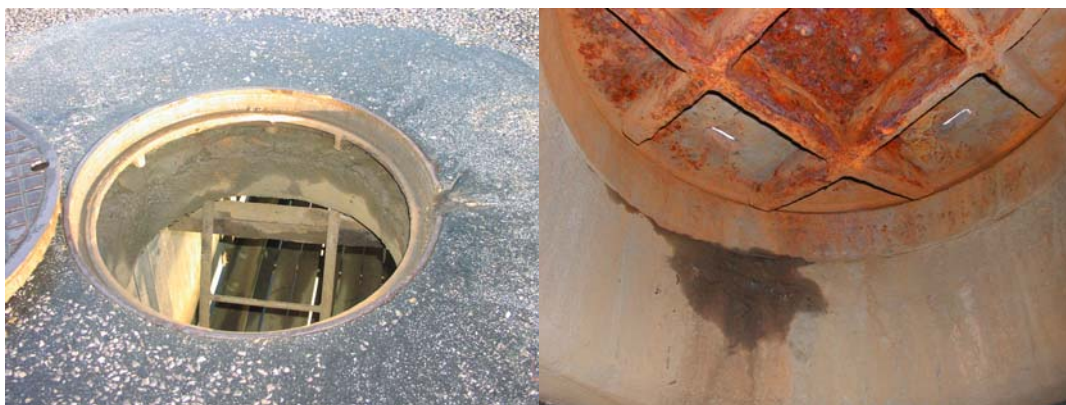
Andra problem är sönderrostade lager och höga kloridhalter i lagerpallar och överbyggnadens konsoler. De nedstigningsluckor som finns i lådbalksdelen har varit mycket dåligt tätade vilket lett till att vatten med vägsalter runnit in i lådbalken, se figur 5.6 nedan.

Figur 5.6: Nedstigningslucka

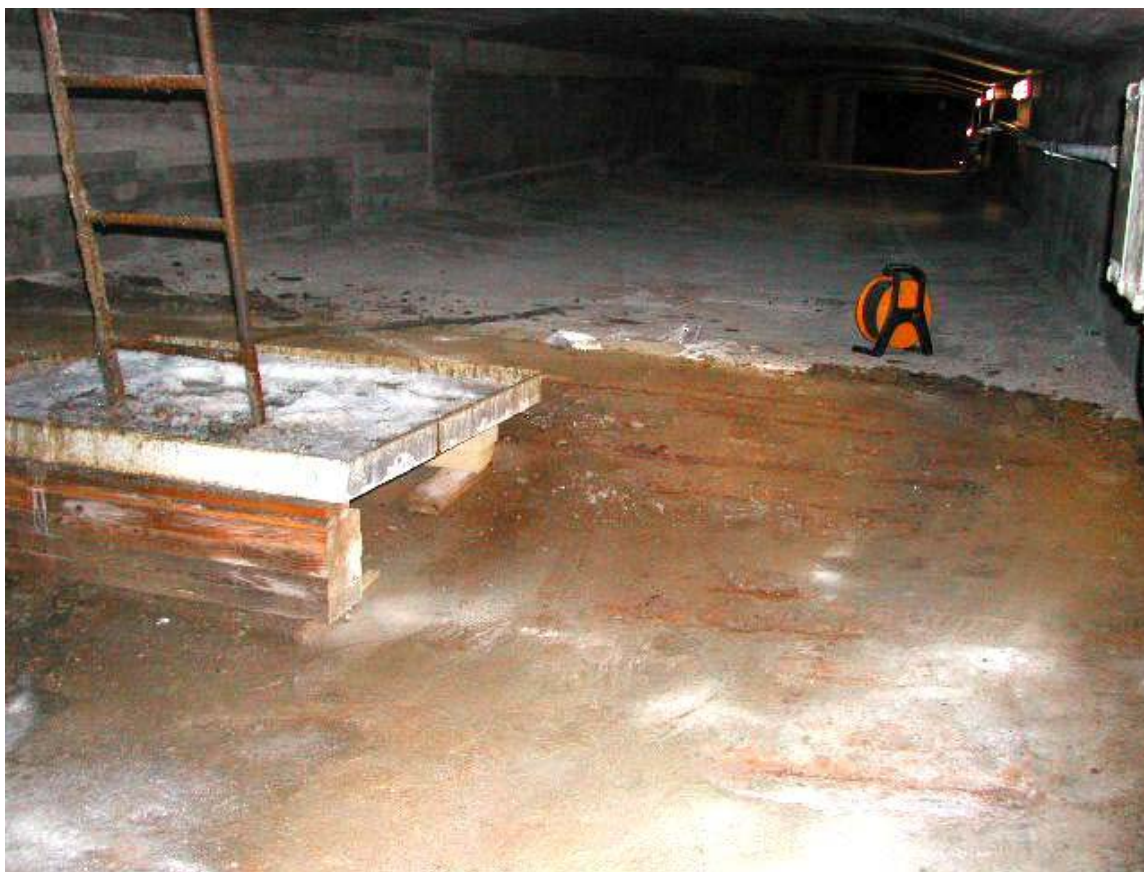
De otäta nedstigningsluckorna har gett höga kloridhalter i lådbotten vilket i sin tur lett till armeringskorrosion hos slakarmeringen, se figur 5.7.

Figur 5.7: Korrosionsproblem under en av nedstigningsluckorna på grund av stående vatten.

Kloridinträngningen orsakad av läckaget från nedstigningsluckorna är ett extra stort problem på grund av att spännkablar finns i bottenplattan av lådbalkssektionen. Fältundersökningar har visat att kabelrören var fullständigt injekterade. Undersökningarna visade också att ringa rost på spännstålet kunde observeras i de flesta provhål som gjorts. Rosten bedöms dock komma från byggskedet och inte på grund av de höga kloridhalterna i den omgivande betongen.

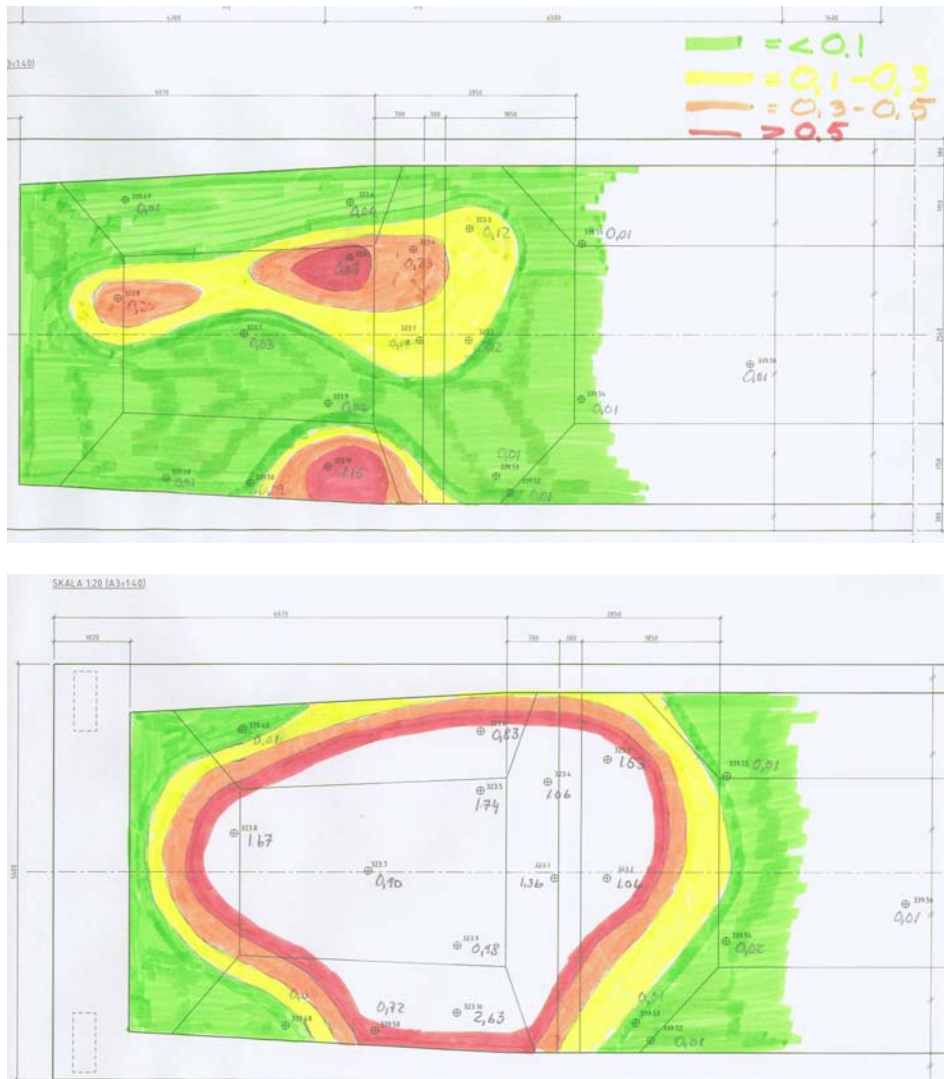
Kloridprover har tagits för att få en bättre bild av koncentrationerna av klorider på olika djup runt nedstigningsluckorna. Spännstålet ligger mitt i bottenplattan, 90 mm från ovansidan. Prover är tagna i intervallet 30-60 mm och 60-90 mm. Skisser över kloridkoncentrationen vid stöd 10 kan ses nedan i figur 5.8 där den övre bilden representerar 75 mm in i konstruktionen och den undre bilden 45 mm. Liknande koncentrationsförhållande finns vid stöd 13.

Figur 5.8: Kloridkoncentration i intervallet 60-90 mm och 30-60 mm. Gröna områden är koncentrationer mindre än 0,1 %, gult i intervallet 0,1-0,3 %, orange i intervallet 0,3-0,5 % och röd är koncentrationer större än 0,5 %. Det vita området i mitten av den under bilden är ett område där koncentrationen är större än 0,5 %

Figur 5.8 visar att ett stort område har en kloridhalt på mer än 0,5 % ner till ett djup av 45 mm. På ett djup av 75 mm har kloridhalten över större delen av området minskat, men fortfarande är kloridhalten högre än 0,5 % lokalt. Dessa halter kan jämföras med den högsta tillåtna halten på 0,1 % för spännarmerad betong enligt SS-13 70 03, 2002.
