## Mätning och analys av fuktkvoter i Krypgrundskonstruktioner

**EXAMENSARBETE**

*Högskoleingenjörsprogrammet Byggingenjör*  
*Institutionen för bygg- och miljöteknik*  
CHALMERS TEKNISKA HÖGSKOLA  
GÖTEBORG 2005

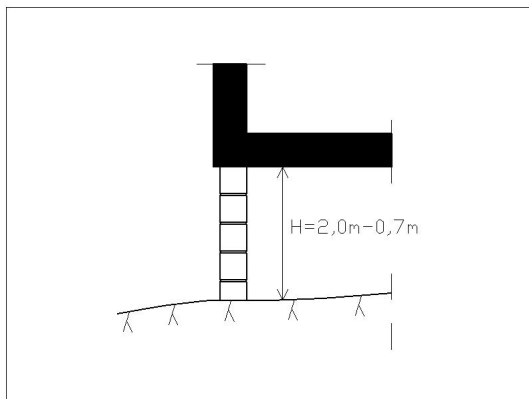
Figur 6 Detalj kryppgrund, Mätobjekt 1

Mark: Berg  
Trämateriel: Tryckimpregnerad gran  
Blindbotten: Asfaboard och tryckimpregnerad blindbottenbräda  
Grundmuren: Betonghålstén 200 mm

Inga synliga fukt eller mögelskador

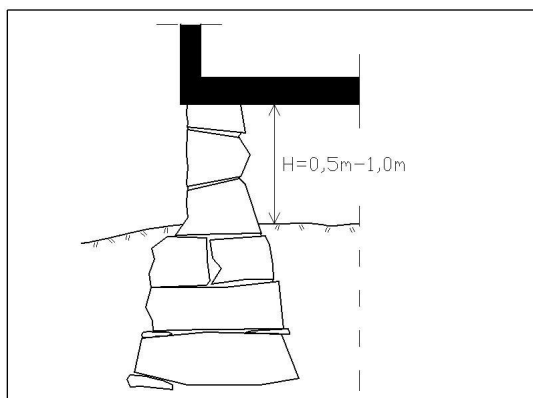
Figur 9 Detalj kryppgrund, mätobjekt 2

Mark: Matjord  
Trämateriäl: Obehandlad gran  
Blindbotten: Vankantsbräder spikade omlott i bjälklagsstockarna  
Grundmuren: Granitblock i varierande storlekar

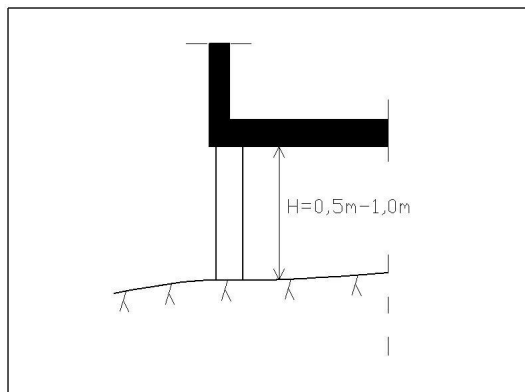
Figur 12 Detalj krypgrund, mätobjekt 3

Mark: Berg  
Trämateriäl: Obehandlad gran  
Blindbotten: Cellplast med enstaka synliga blindbottenbrädor.  
Grundmuren: Formgjuten

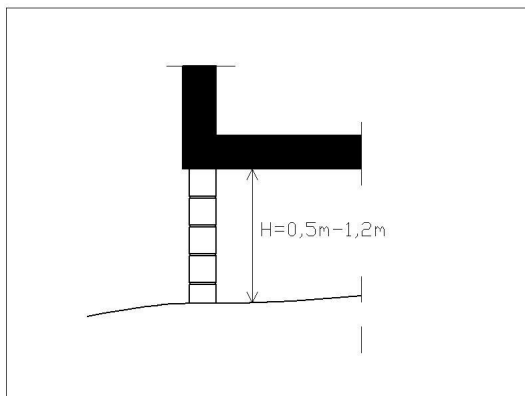
Figur 15 Detalj kryppgrund, mätobjekt 4

Mark: Matjord  
Trämateriel: Obehandlad gran  
Blindbotten: Asfaboard  
Grundmuren: Betonghålstén

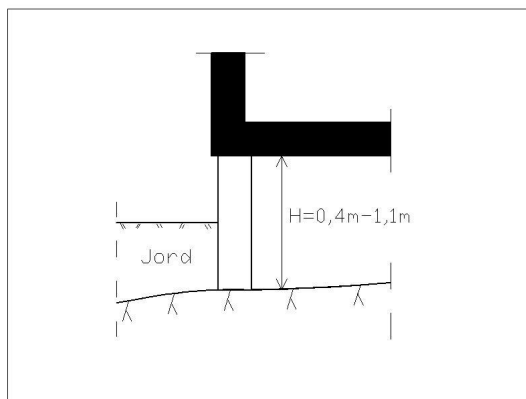
Figur 18 Detalj krypgrund, mätobjekt 5

Mark: Berg, sprängsten  
Trämateriäl: Obehandlad gran  
Blindbotten: Massonite upphängd på blindbottenbräda.  
Grundmuren: Platsgjuten betongmur 250 mm

Grunden har totalt elva stycken luftventiler. Sju av dessa sitter i ena långsidan och är jämnt spridda utmed fasaden och avståndet emellan dem är ca 1,2m. Tre stycken ventiler sitter i ena kortsidan och en sitter i väggen in till pannrummet. Väggarna in mot bostadsyta är isolerade med cellplast. Antalet ventiler och dess placering bidrar till att utrymmet är väl ventilerat.
