Material och kvalitet, en studie för skärande bearbetning i stångmaterial

Material and Quality, a study of metall bar cutting

Nathalie Figielman
Carl Wenngren

Institutionen för material och tillverkningsteknik
Maskiningenjörsprogrammet
Högskoleingenjör Examensarbete No. __/2008
Examinator: Peter Hammersberg
CHALMERS TEKNISKA HÖGSKOLA
Göteborg, Sweden 2008

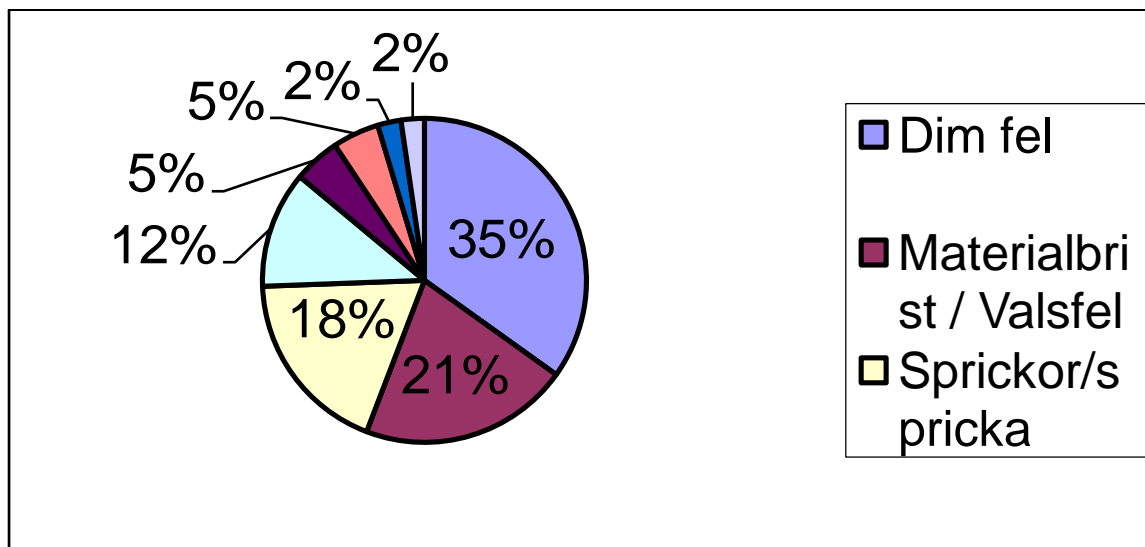
Figur 4.7 Antalet reklamationer i förhållande till varandra.

Enligt Figur 4.7 kan man se antalet reklamationer i förhållande till varandra. Det största antalet reklamationer är dimensionsfel. Det näst största antalet reklamationer är materialbrist följt av sprickor, fasmusfel och strukturfel.

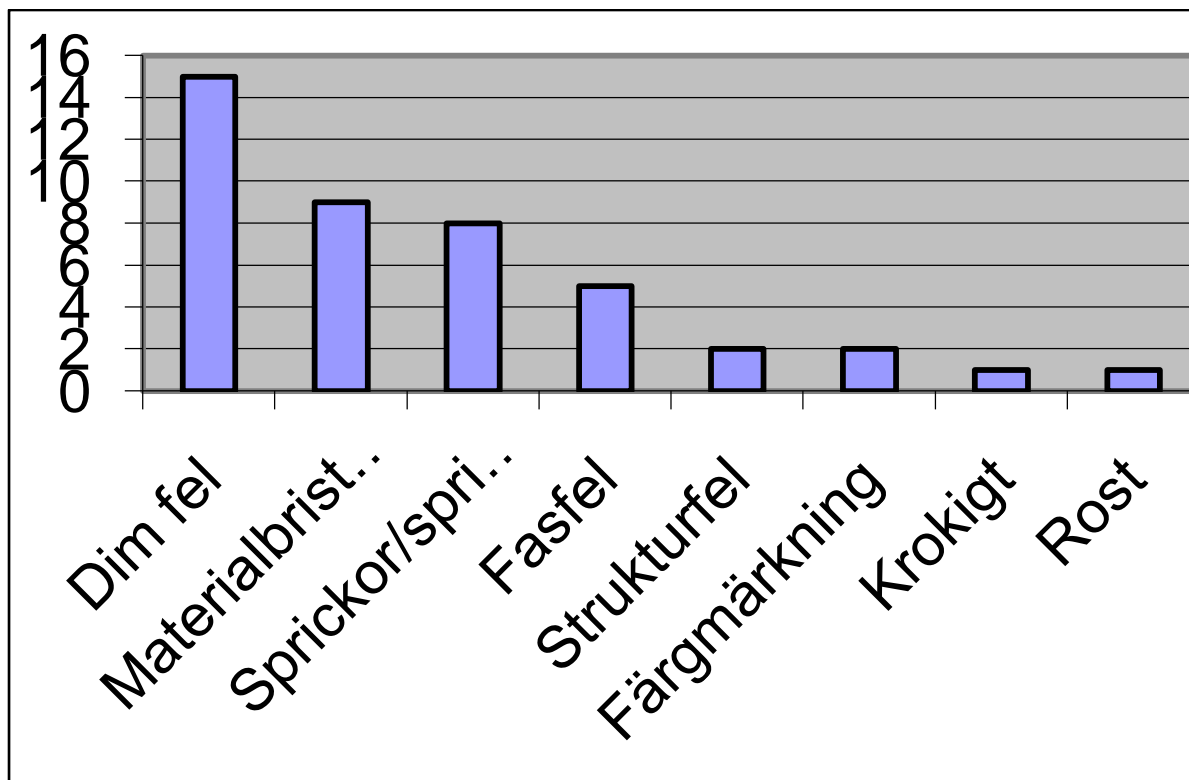
Figur 4.8 Antalet reklamationer av varje sort.

I Figur 4.8 kan man se antalet dokumenterade reklamationer från Finnveden Powertrain sedan 2005. Antalet reklamationer är ett sätt att mäta mängden problem med material. Dock måste hänsyn tas till mängden material som reklameras i varje reklamation. Dimensionsfel och materialbrist är de fel som ligger till grunden för flest antal reklamationer. De är också de två materialfelen som är lättast att bevisa och därför också lättast att reklamera.

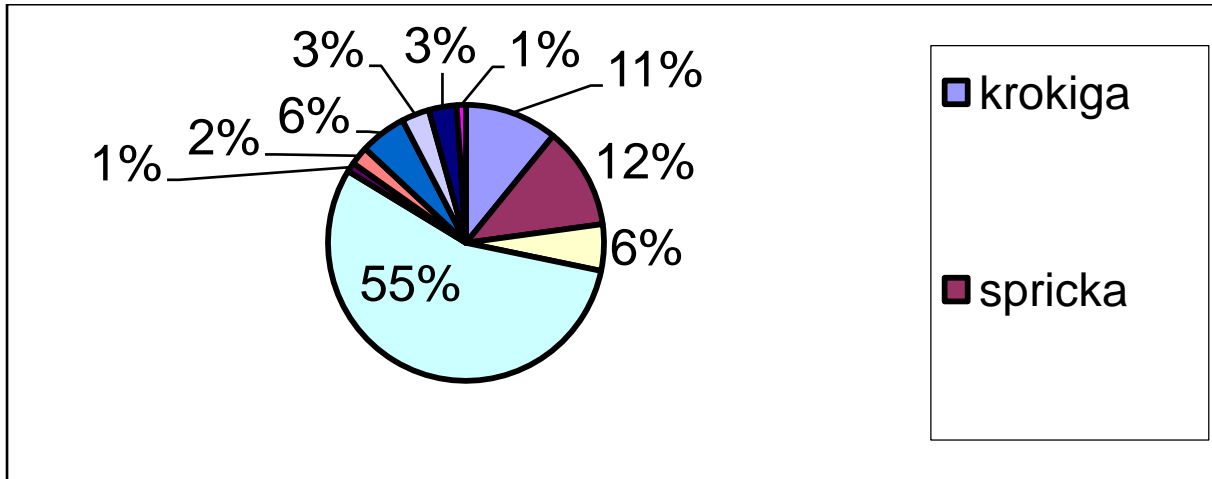
Figur 5.1 Antalet reklamationer i förhållande till varandra

Enligt Figur 5.1 kan man se antalet reklamationer i förhållande till varandra. Det största antalet reklamationer är brist på material eller märken i materialet. Det näst största antalet reklamationer är sprickor följt av krokighet, måttfel och felaktiga ändar/fasfel.

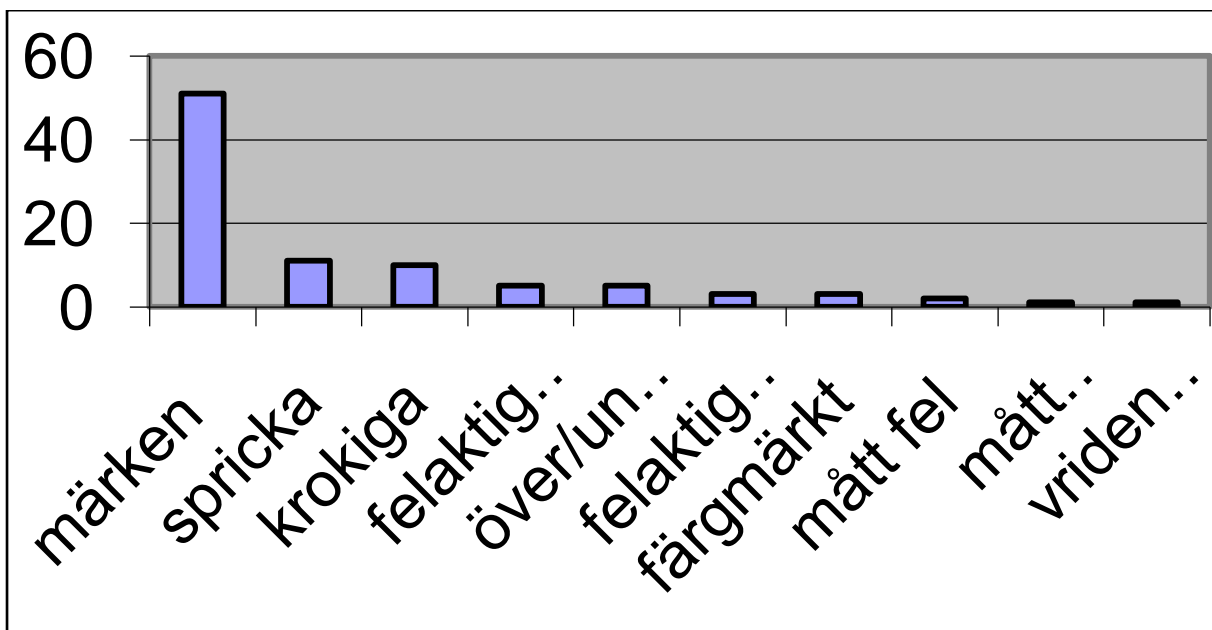
Figur 5.2 Antalet reklamationer av varje typ

I Figur 5.2 kan man se antalet dokumenterade reklamationer hos Gnosjö Automatsvarvning AB sedan 2004. Antalet reklamationer är ett sätt att mäta mängden problem med material. Dock måste hänsyn tas till mängden material som reklameras i varje reklamation.

Märken och materialbrist är de fel som ligger till grunden för flest antal reklamationer. Detta fel kan oftast röra sig om en stång per reklamation vilket inte ger en stor mängd i kilogram. Fel färgmärkning som har reklamerats tre gånger kan vara att hela batchen med stångmaterial är felmärkt i ändarna vilket ger en väldig stor mängd i kilogram. Hänsyn måste därför tas dels till hur många fel av varje sort som finns men också mängden material som inte går att använda, måste returneras eller användas i processen med sämre produktivitet.

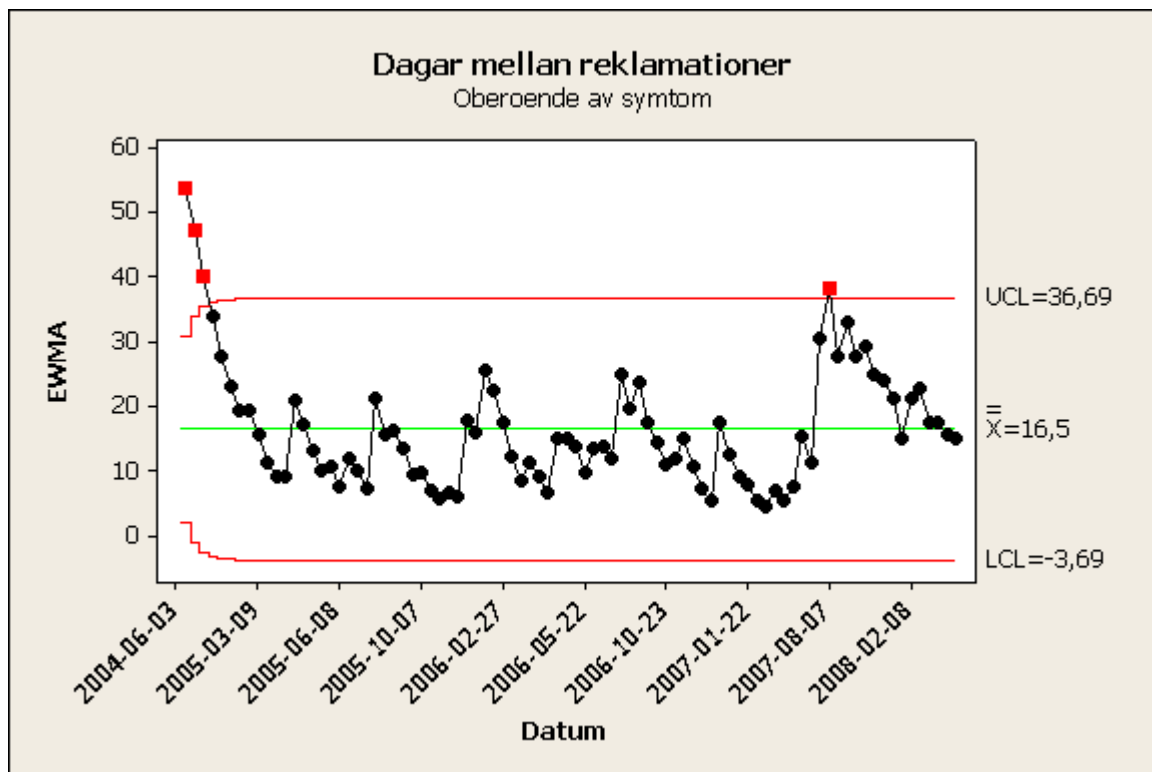
Figur 5.3 Tiden mellan reklamationer oberoende av fel

Figur 5.3 visar tiden mellan reklamationer oberoende av fel. Desto högre upp en punkt ligger, desto längre har det varit mellan felen. Kvaliteten har varit väldigt bra i början och hållits under uppsikt för att successivt försämrats. Efter hand som kvaliteten avtar kommer reklamationerna tätare och tätare tills det är en per vecka. När det är en sådan intensitet så förbättras plötsligt kvaliteten och företaget behöver inte reklamera något på tre veckor. Sedan börjar kvaliteten att sjunka igen vilket antyder till att detta skulle kunna vara ett cykliskt beteende.

Denna återuppkomst är märklig då den existerar oberoende av symptom och skulle kunna bero på mänskliga eller organisatoriska faktorer. Materialfel borde inte skapa något cykliskt beteende utan förekomma oregelbundet.

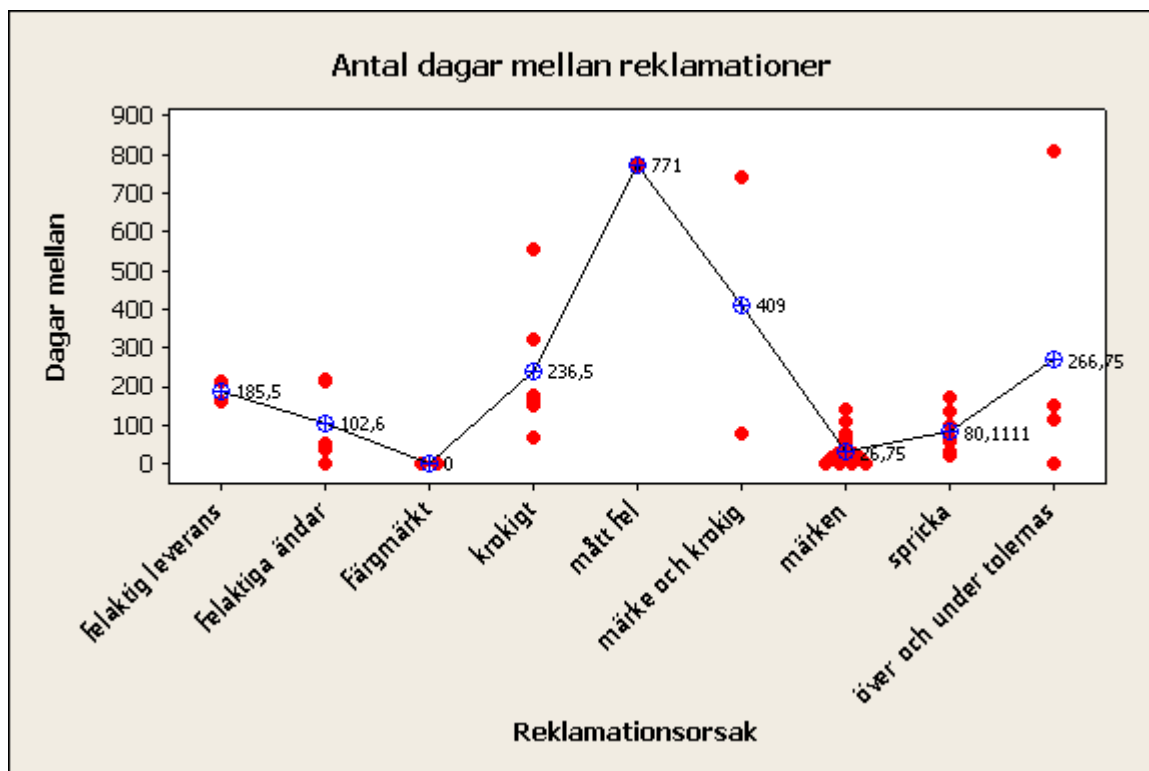
Figur 5.4 Antal dagar mellan reklamationer

Figur 5.4 visar antalet dagar mellan varje reklamation för de olika symptomen. Reklamationer på grund av märken är vanligast och förekommer regelbundet med en takt på ungefär en gång per månad.

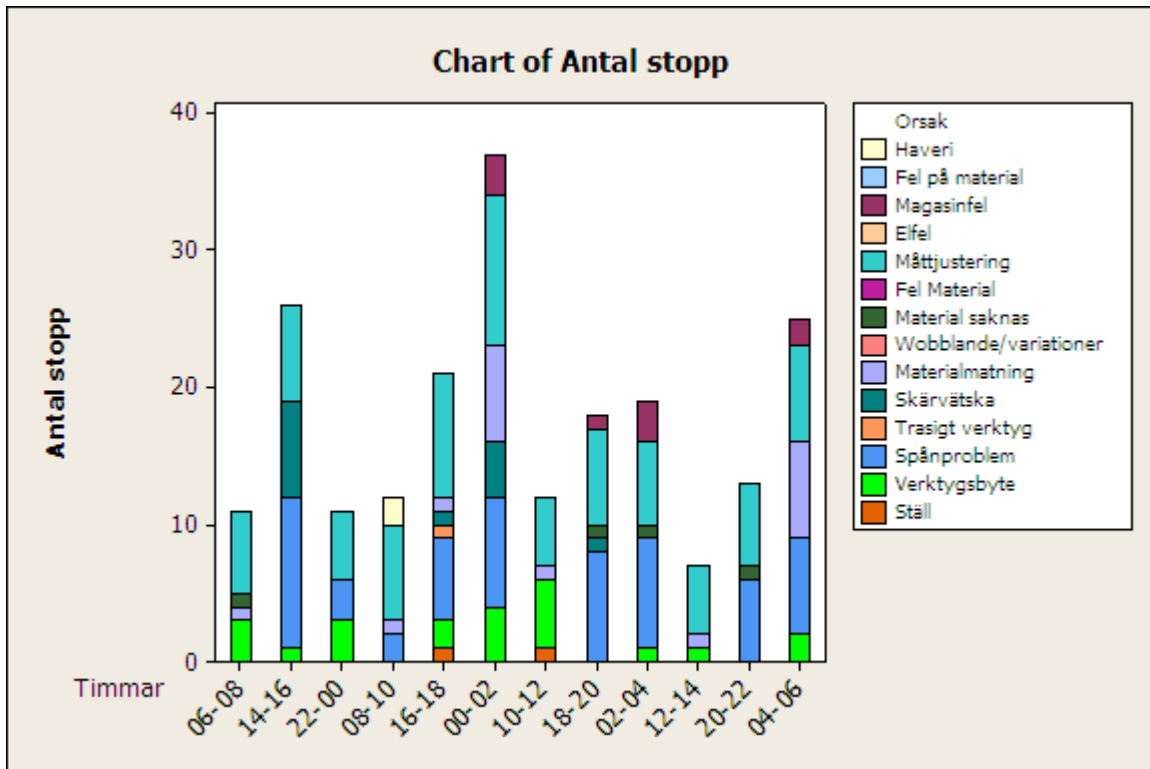
Figur 5.9 Antal stopp av olika typ i 2 timmarsintervall

Figur 5.9 visar de olika stoppen som de rapporterades på enkäterna. Vid en första överblick verkar många av problemen konstanta under hela dygnet eller dyka upp sporadiskt. Figur 5.10 visar dock att måttjustering är ett problem som förekommer regelbundet under dygnet medan spånproblem inte är något problem under morgon och förmiddagar men blir till ett problem sedan på eftermiddagar och kvällar. En sådan tidsuppdelning antyder på att spånproblem
