## NATURANPASSAD STADSPLANERING

### I DALEN 5, KARLSKOGA

Erfarenheter av planeringsprocess och teknik  
under och efter byggandet

Olov Holmstrand (red)

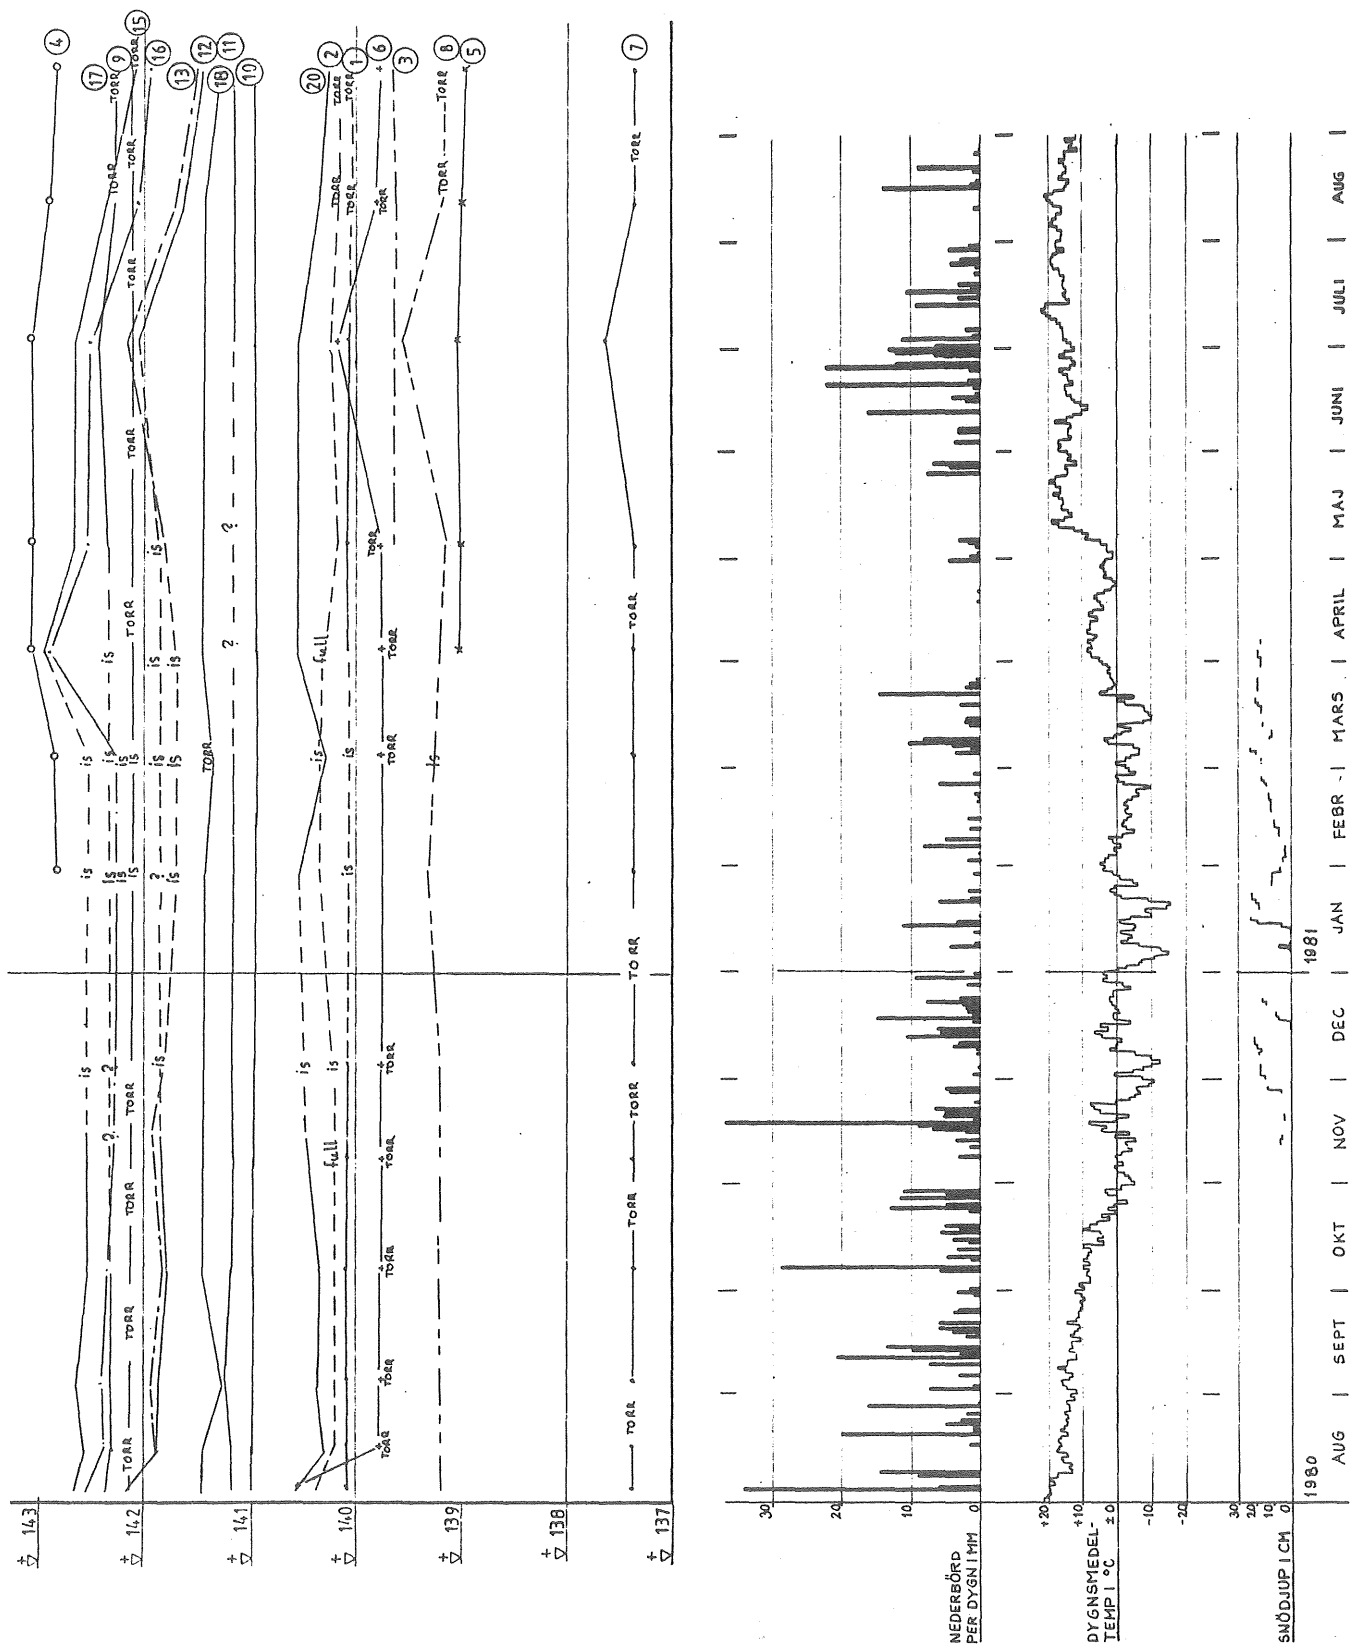
Figur 18. Nivåobservationer i LOD-systemet.

Även under vinterperioden var brunn nr 2 helt vattenfylld. De uppmätta vattennivåerna visar att perkolationsmagasinet vid brunn nr 2 utgör en lågpunkt för anläggningens sydvästra del. Från lågpunkten vid brunn nr 2 sker dräneringen huvudsakligen mot magasinerna i norr, brunn nr 1. Under den del av året när de nordligaste magasinerna är frusna fungerar denna dränering sämre och följden blir hög vattennivå i brunn nr 2.

bördperiod i juni-juli 1981 ger en vattennivåförhöjning i magasinen. Det finns emellertid endast en nivåmätning från denna period. Den eftersläpning som vattennivåerna tycks visa gentemot nederbörden kan därför vara fiktiv. Kurvskaran visar också förhöjda vattennivåer i samband med snösmältningen i april månad.

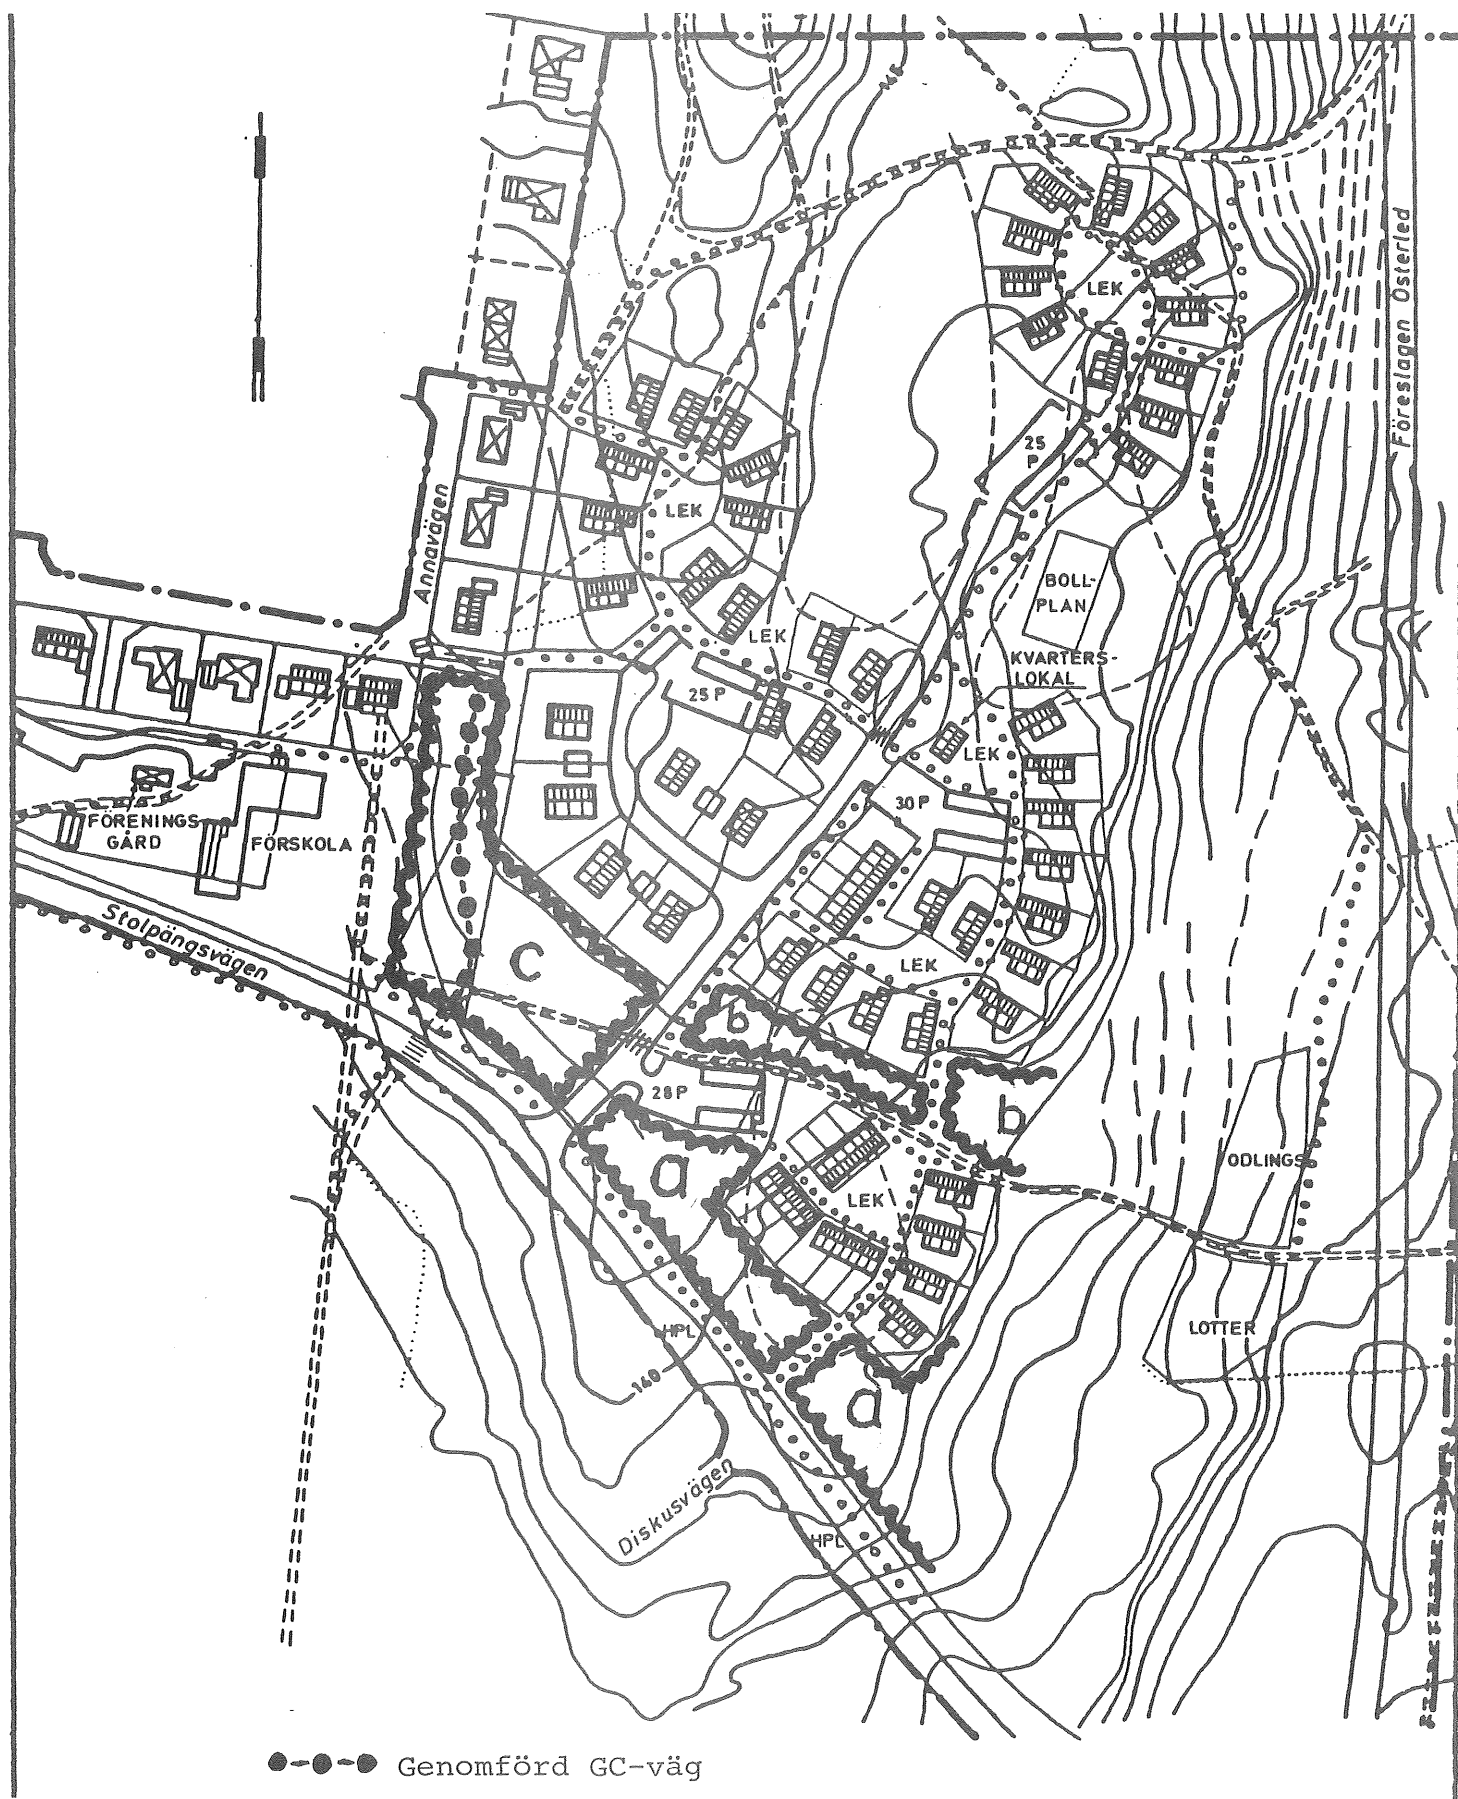
Figur 26. Stadsplan för Dalen 5, 1978-05-11, med problemområdena a, b och c markerade (underlag från Bucht & Lind, 1978).

En annan miss i stadsplaneringen beskrivs närmare av projektgruppen i Karlskoga (se kap. 5.4). Det gäller höjdsättningen som framför allt i den östra, starkt sluttande delen av området blivit delvis mycket dålig, med branta slänter från tomt mot naturmark. För höjdsättningen hade behövts en noggrann avvägning efter provutsättning - något som också påpekades i vår första rapport (Bucht & Lind, 1978, s. 65) - samt om möjligt en "omvänd" höjdsättning som utgår från naturmarkens höjder i stället för höjder på blivande gator.

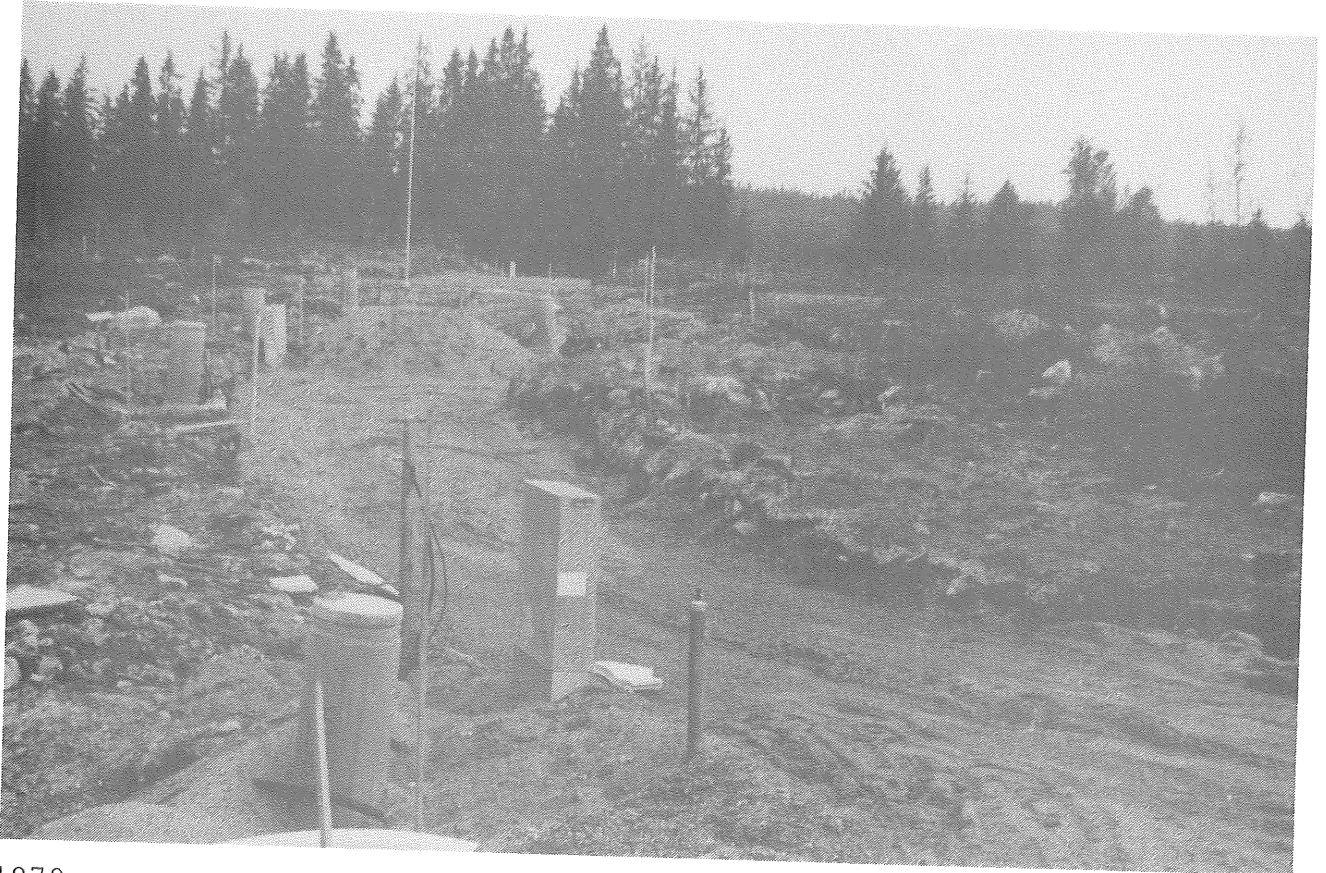
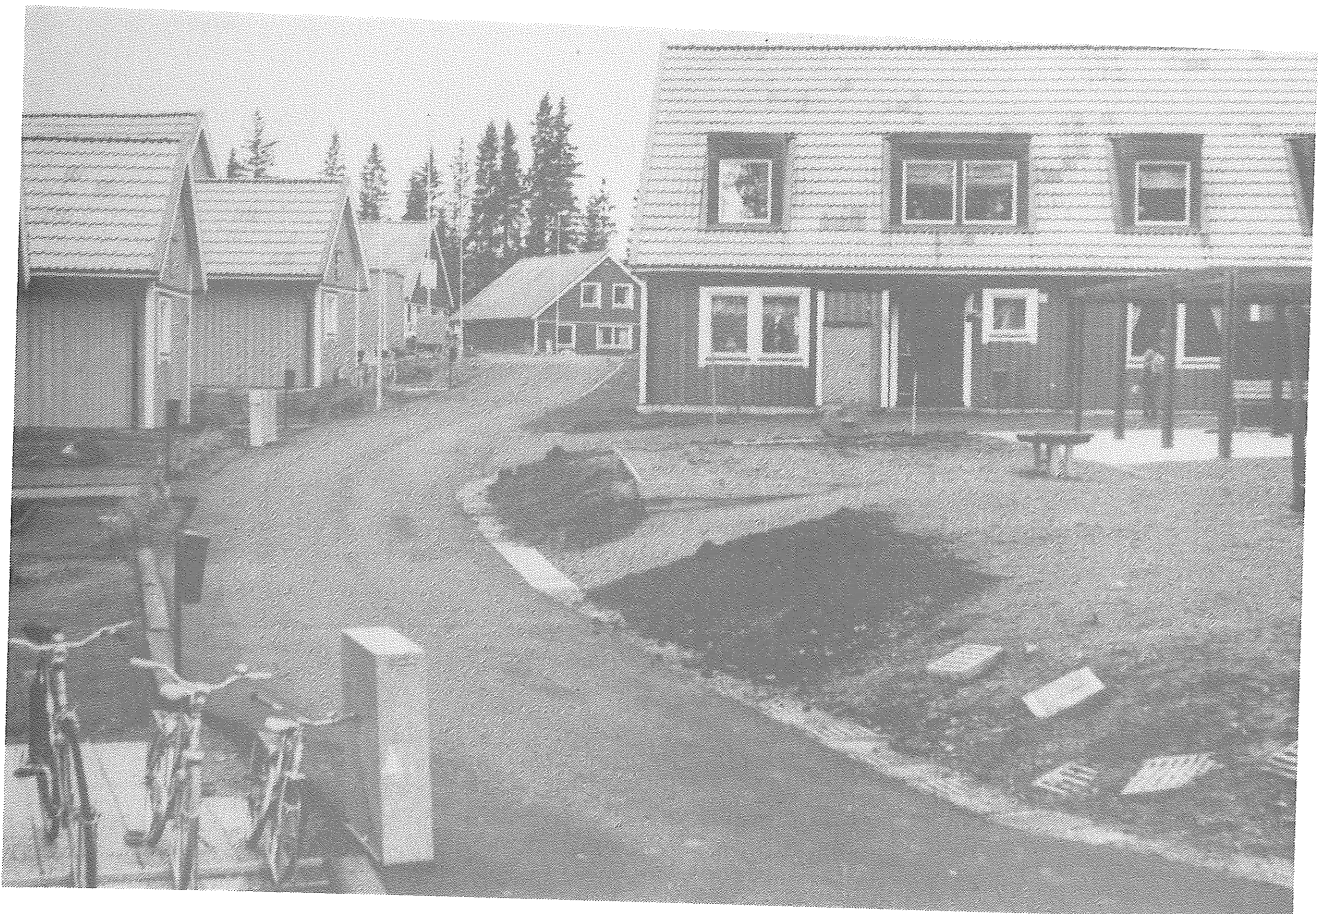
Figur 31. Fotopar visande förhållandena 1979 och 1981.  
Fotopunktens läge framgår av figur 30 (foto: Karlskoga kommun).

Tre år efter den första uthuggningen i Dalen 5 kan vi konstatera att den skog som sparades hittills klarat sig relativt bra. Vind och sol har, som vi förutsade, vållat problem i de nya skogskanterna. En hel del granar har blåst omkull i stormar och andra har skadats av barkbrand. Troligen kommer ytterligare en del träd att skadas men dessa skador har inte påverkat helhetsintrycket av skogen på något påfallande sätt. Det är i stället bristande upprensningar i naturmarken som gett ett ovårdat intryck.
