CHALMERS TEKNISKA HÖGSKOLA  
GEOHYDROLOGISKA FORSKNINGSGRUPPEN

## Byggande, drift och förnyelse av kommunala VA-ledningar

GILBERT SVENSSON (Red.)

Göteborg i mars 1984

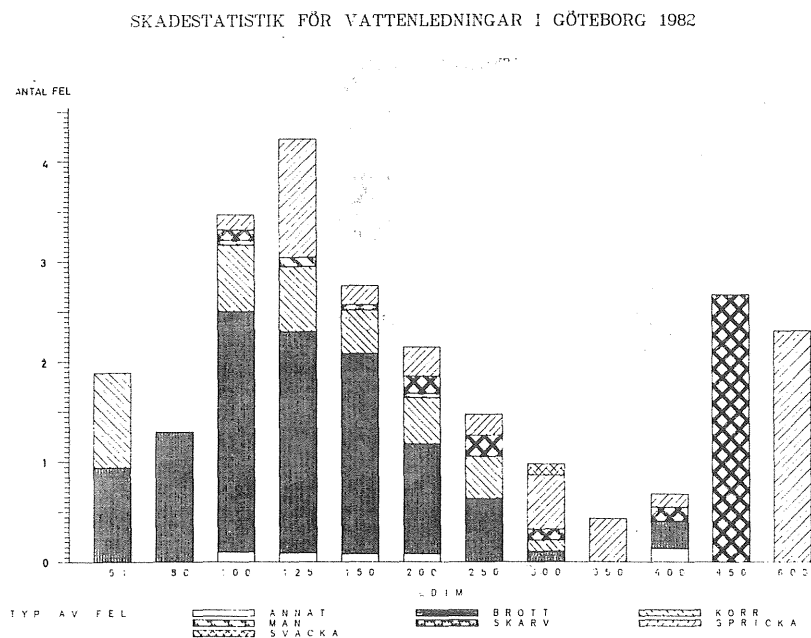
Figur 2.6 antyder att brottfrekvensen minskar med ökad ledningsdimension i intervallet  $\text{Ø}80\text{-Ø}300$ . För grövre dimensioner antyds att skarvarna håller dåligt på rör i dimension  $\text{Ø}450$  samt att dimension  $\text{Ø}600$ -rörs vanligaste skadeorsak är sprickor.

Figur 2.6 Antal skadefall (fel) per 10 km vattenledning av gjutjärn, uppdelat på ledningsdimensioner.

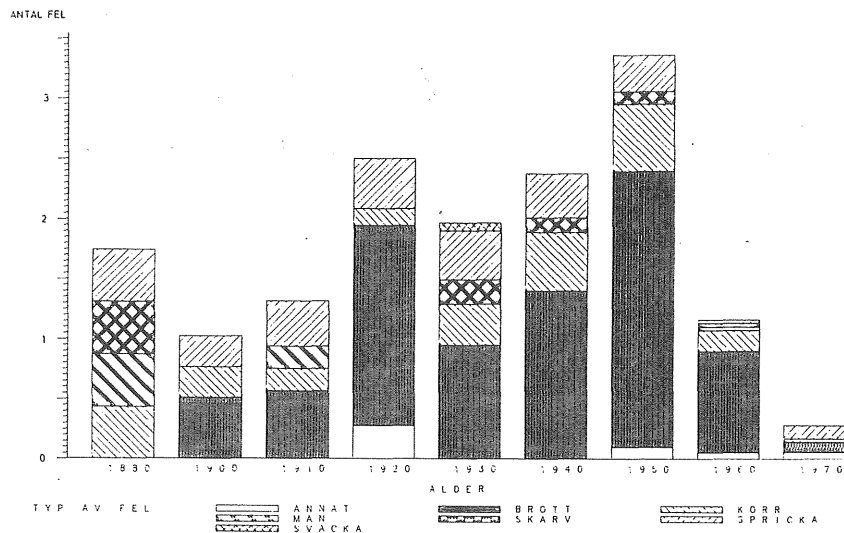
Samma viktning i ledningslängd som gjorts i figur 2.6 har använts på felens åldersfördelning för vattenledningar av gjutjärn i figur 2.8. Viktningen är ej utförd renodlat för gjutjärnsledningar utan för samtliga ledningsmaterial. Det helt dominerande materialet i ledningsnätet i Göteborg är emellertid gjutjärn, varför avvikelserna torde bli liten. Det förmodade resultatet, dvs att ju äldre ledningar, ju större skadefrekvens gäller uppenbarligen inte. I stället tyder det på en relativt jämn fördelning av felen under 1920- till 1940-talet, en något markerad uppgång under 50-talet, för att sedan radikalt sjunka för ledningar lagda under 1960- och 1970-talet. Av figuren framgår även att ökningen under 50-talet i stort sett kan hänföras till felkategorin brott. En spekulering i anledning till ökningen under 50-talet kan vara det maskinella ledningsbyggandets intåg i ledningsbyggandet.

Figur 2.8 Skadefallens åldersfördelning för vattenledningar i gjutjärn, beräknad som antal fel per 10-tal km ledning och decennium.

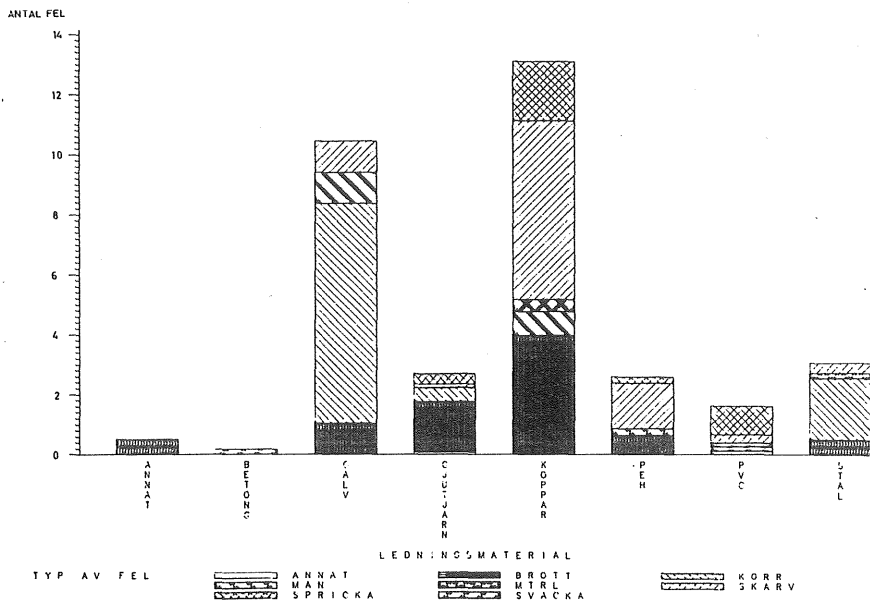
Skadornas fördelning på ledningsmaterial visas i figur 2.9. Följande kan iakttas. Galvade ledningar och ställedningar uppvisar en dominerande andel korrosionsskador. För koppar- och PEH-rör utgör felen skarv- och brottskador huvuddelen av de inträffade skadorna.

Figur 2.9 Antalet fel per 10 km vattenledning uppdelat på olika ledningsmaterial.

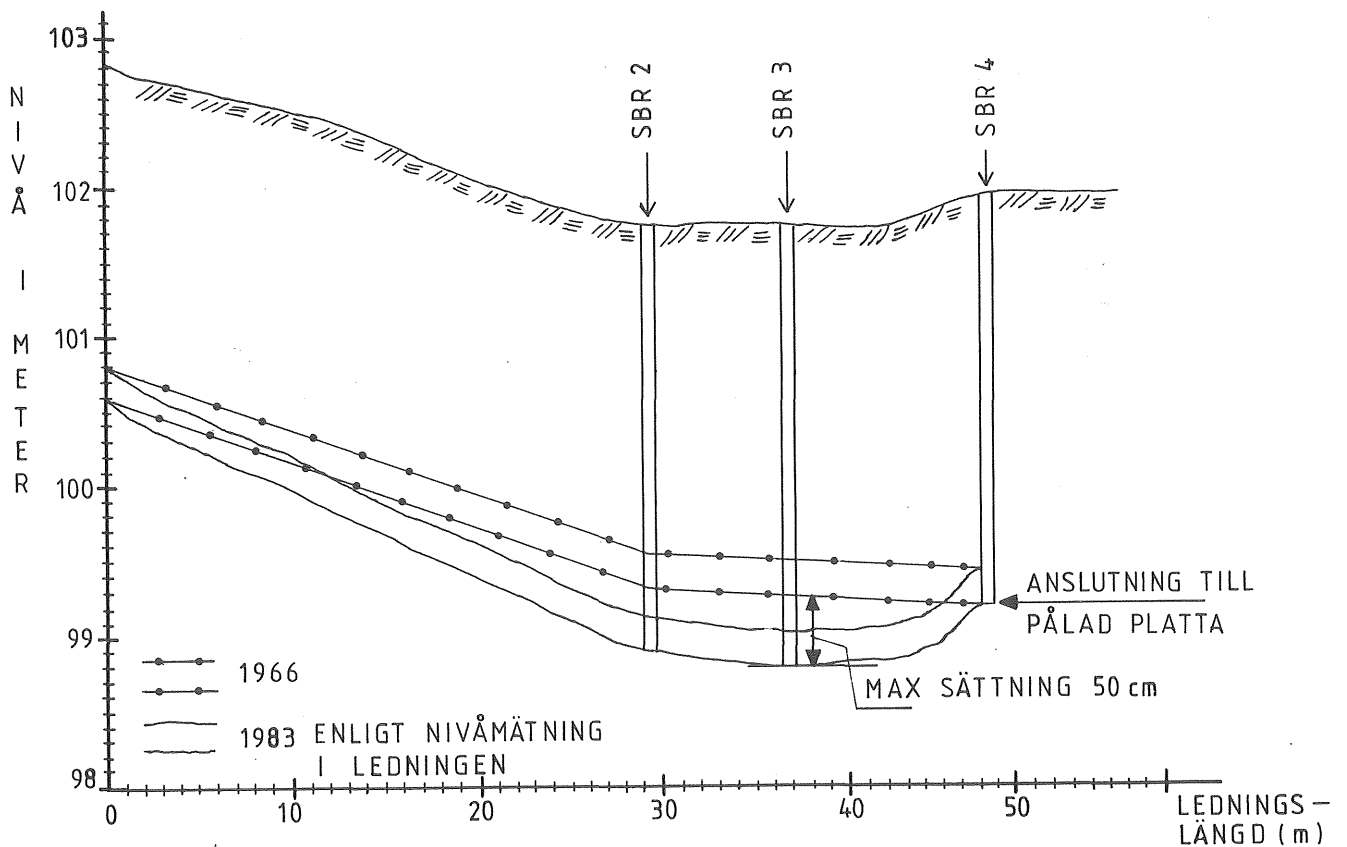
Figur 2.12 Åkered, Karmosingatan. Nivåmätning i spillvattenledningen,  $\varnothing$  225.

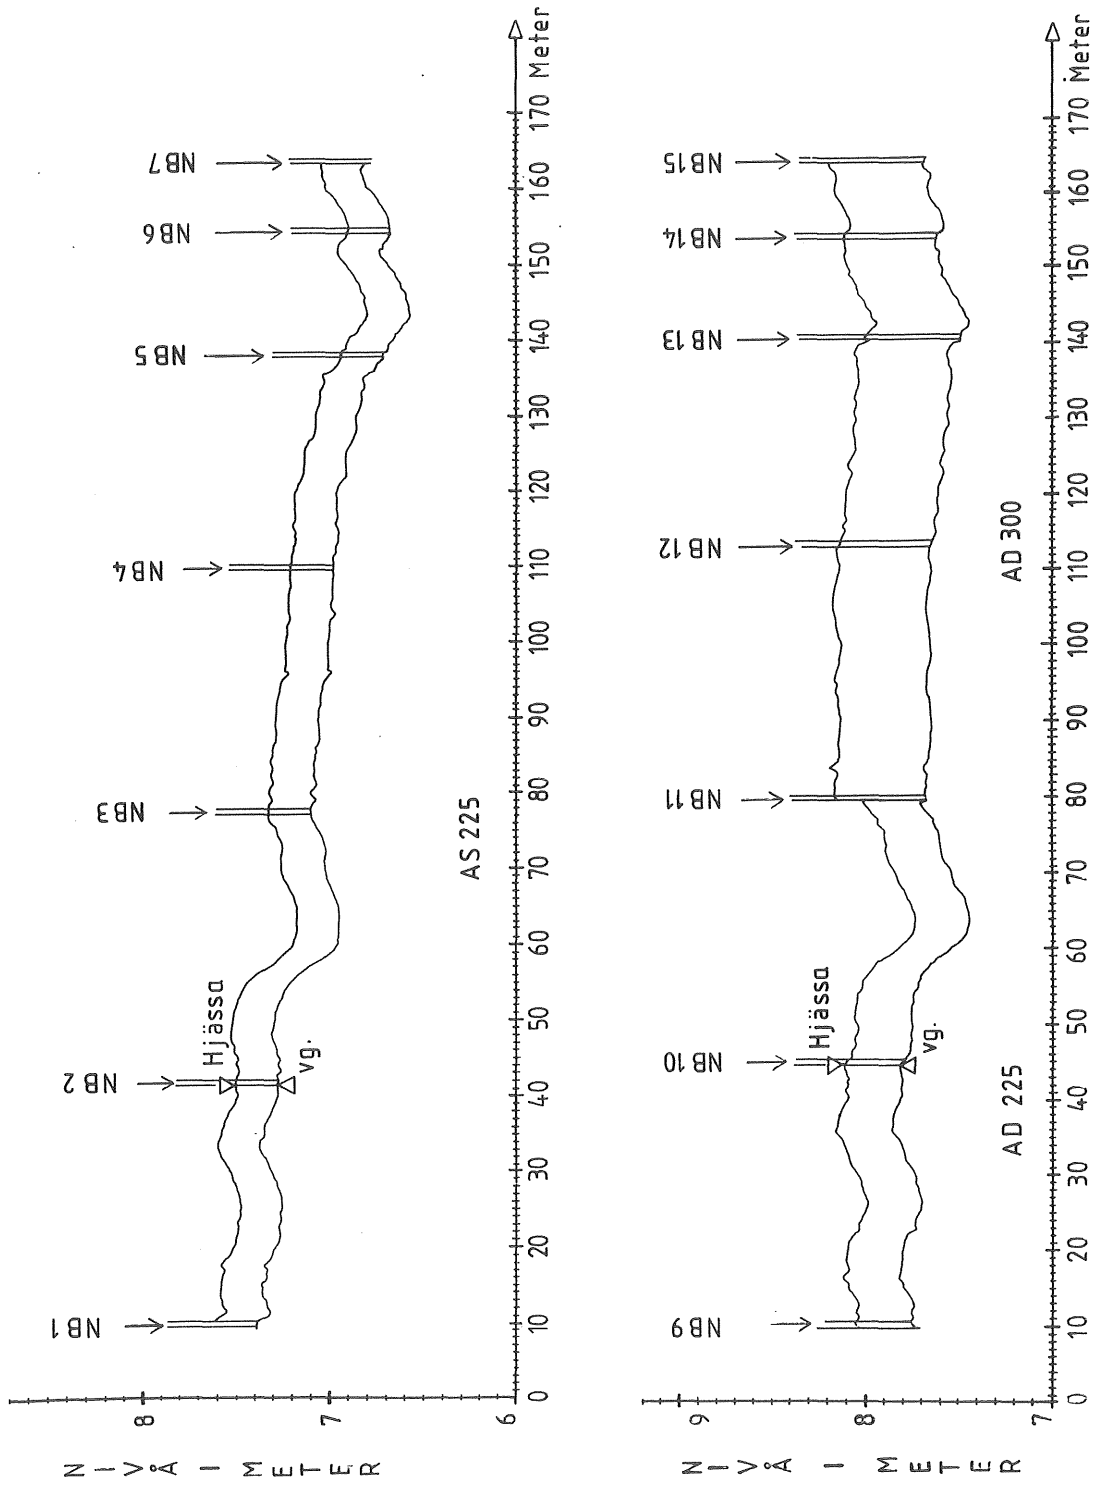
Figur 2.13 Hasslingegatan, Åkered. Resultat av nivåmätning i spill- resp dagvattenledning.

Spillvattenledningarna är anslutna till en pumpstation. Anslutningarna till huvudledningarna närmast pumpstationen ligger under vattenytan i havet, varför inläckaget från dagvattenledningarna till spillvattenledningarna beror dels av vattenståndet i havet dels av flödet (fyllnadshöjden) i dagvattenledningarna. Förutom inläckage till spillvattennätet har luktbesvär iakttagits periodvis vid en av anslutningarna. Några källaröversvämningar har inte noterats då bebyggelsen i området närmast huvudledningen saknar källare. Spillvattensystemet närmast pumpstationen står periodvis helt dämt vid högvatten eller längre regnperioder på grund av den begränsade pumpkapaciteten. För att undvika luktobehag spolras en ledning regelbundet en gång varannan vecka. Som alternativ till spolning för att undvika luktobehag krävs omläggning på en sträcka av 80 m för en kostnad av 240 tusen kronor.

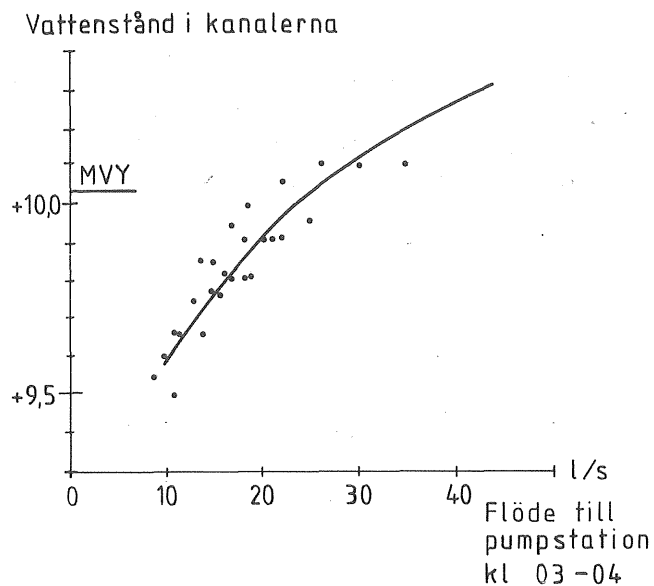
Figur 2.15 Flödesvariationen till pumpstation utmed kanalerna. Timmedelvärden kl 03-04 under regnfri månad.

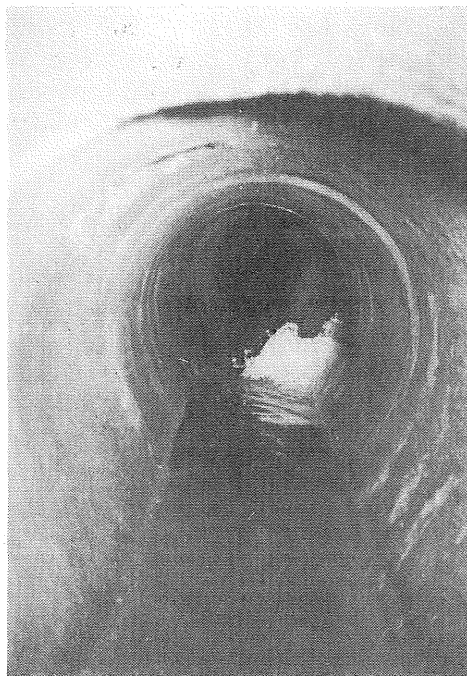
Eftersom ledningssystemet är kombinerat påverkar inläckaget ledningarnas kapacitet för avledning av spill- och dagvatten endast marginellt. Däremot blir totala årliga inläckande volymen här betydligt större när ledningen hela tiden ligger under vattenytan i kanalerna jämfört med otäta ledningar som endast tillfälligt ligger under grundvattenytan.

Om marginalkostnaden för behandling av det inläckande vattnet sätts till 0.3 kr/m<sup>3</sup> uppgår nuvärdet till 3 Mkr med kalkylränta 6% och kalkylperiod 50 år. Ekonomiskt skulle detta motivera en kostnad för lokalisering och en bestående tätning på upp till 3 Mkr under förutsättning att allt inläckage kunde stoppas.

Figur 2.16 Inläckage till kombinerad ledning H750, Norra Hamngatan.

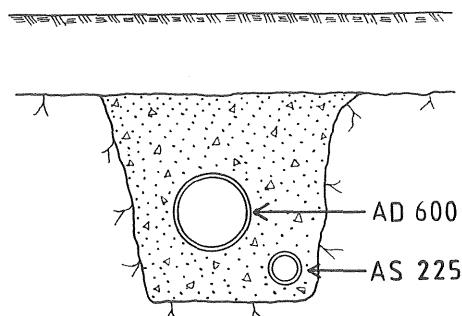
Figur 2.18 Högsbo. Dag- och spillvattenledning i bergschakt.

Inläckage till spillvattenledningarna från dagvattenledningarna orsakas av otäta fogar i såväl dagvattenledningarna som spillvattenledningarna och underlättas av den väl dränerande rörgravens i bergschakten. Skadan, otäta fogar, har sannolikt ej orsakats av bristande samverkan rör-rörgrav eftersom rören ligger i bergschakt, utan av brister i fogarna. Hur mycket vatten som läcker in påverkas däremot av rörgravens utformning, dvs rörgravsmaterialets dränerande förmåga.

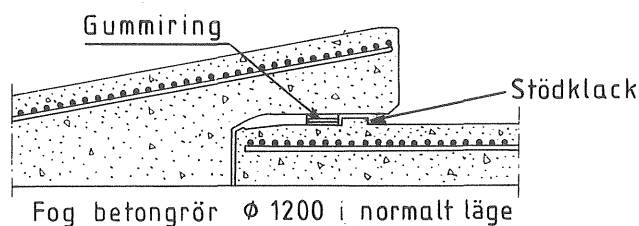
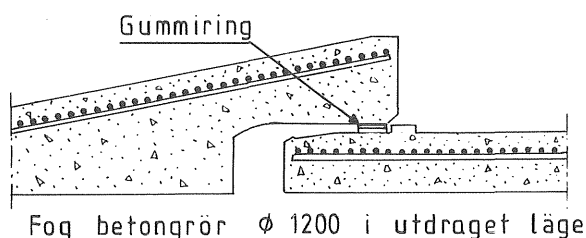
Figur 2.24 Fog i huvudledningen inne i skyddskulverten vid Gamla Särövägen. Deformerat läge före reparationen.
