Inventering av skador och nedbrytningsmekanismer hos betongbroar i vägmiljö

*Examensarbete inom högskoleingenjörsprogrammet
Byggingenjör*

LEO LINDEGÅRD, DAVID MARKUNGER

Institutionen för bygg- och miljöteknik
Avdelningen för konstruktionsteknik
CHALMERS TEKNISKA HÖGSKOLA
Göteborg 2014
Examensarbete 2014:130

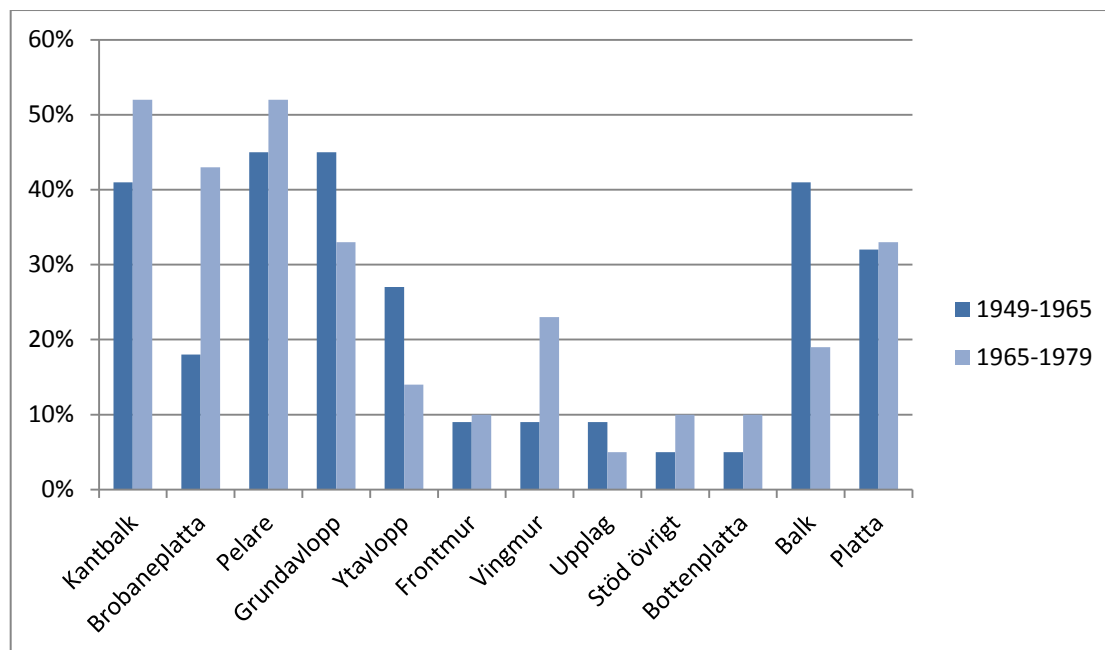
Figur 9 Andel av de undersökta broarna där det finns skador på respektive konstruktionsdel.

Som utläses ur Figur 9 så är kantbalk och pelare konstruktionsdelar där nästan hälften av broarna har någon skada. Detta beror på att dessa konstruktionsdelar är väldigt utsatta för exponering för skadliga ämnen. I BaTMan finns både benämningarna brobaneplatta, bottenplatta och bara platta. Med platta så avses antagligen oftast brobaneplatta och då denna utgör större delen av bron är den också utsatt för en hel del skador. Även skador på grundavlopp och ytavlopp är relativt vanligt förekommande både på de äldre och nyare konstruktionerna. Detta är något som antagligen har med utformningen att göra och som kan medföra en hel del skador om de inte fungerar som de ska.

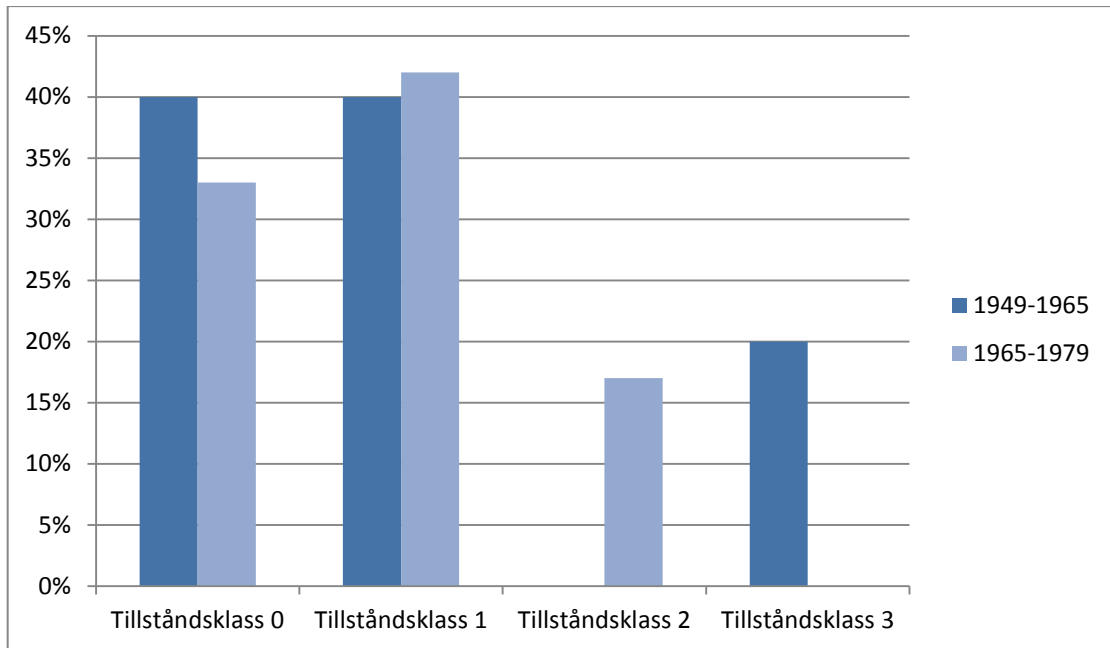
Figur 17 Tillståndsklasser på brobaneplatta.

Även på brobaneplattorna, Figur 17, så är tillståndsklasserna relativt låga.

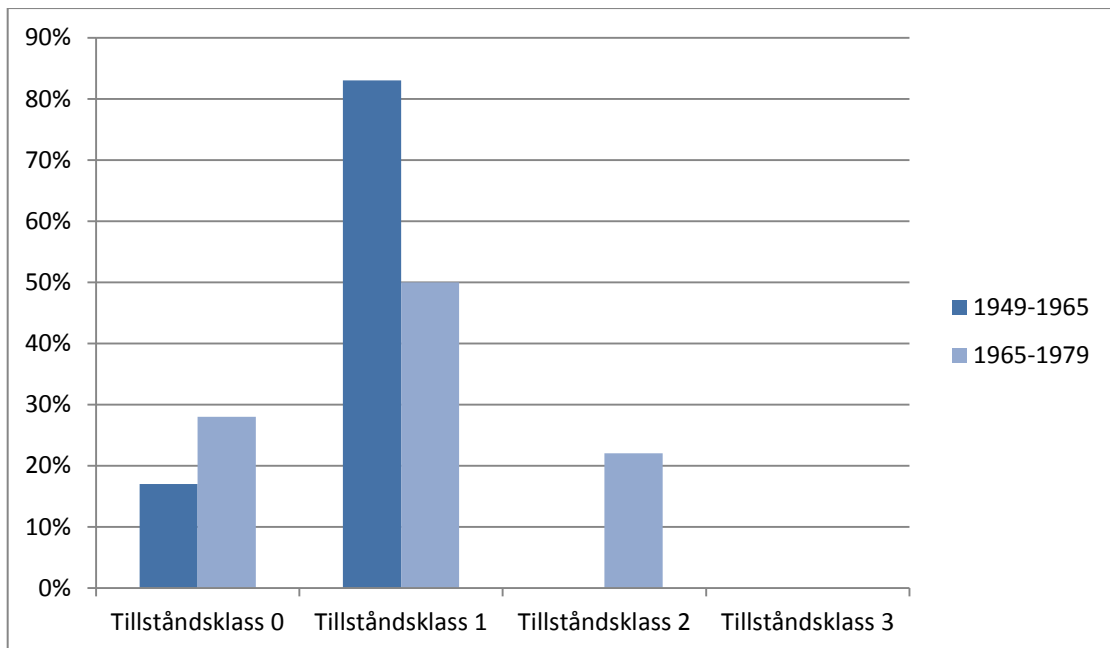
Figur 18 Tillståndsklasser på pelare.

För pelarna, Figur 18, är tillståndsklass 1 den vanligast förekommande.

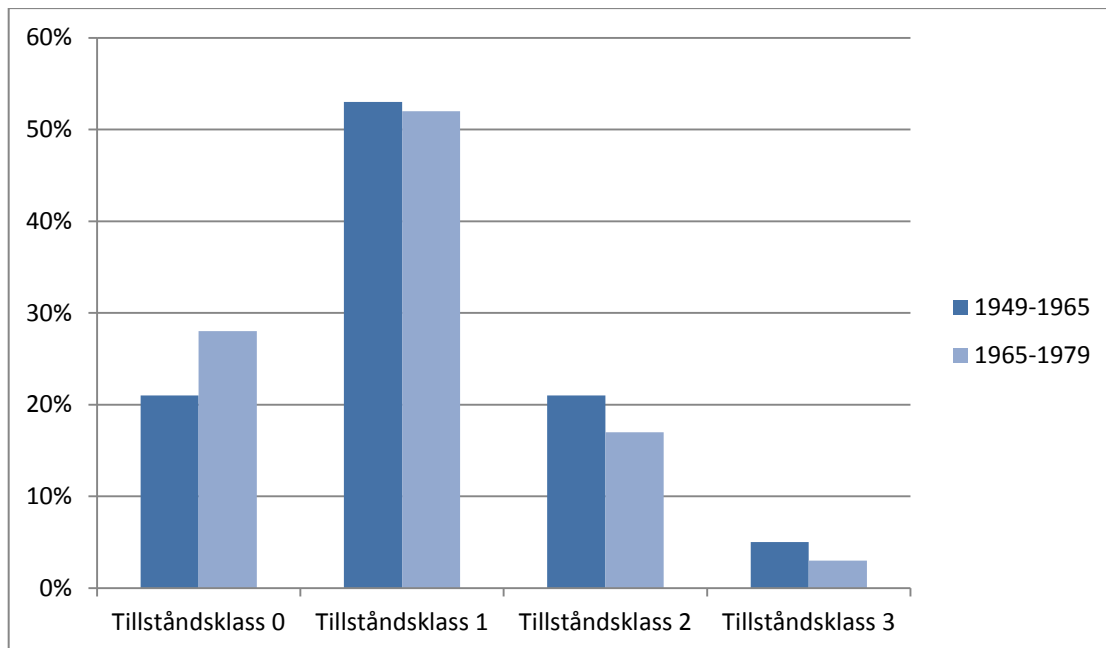
Figur 20 Tillståndsklasser på korrosionsskador.

Korrosionsskador, Figur 20, ligger främst fördelat mellan tillståndsklass 0 och 2. Anledningen till få skador med tillståndsklass 3 är antagligen att de har blivit åtgärdade.

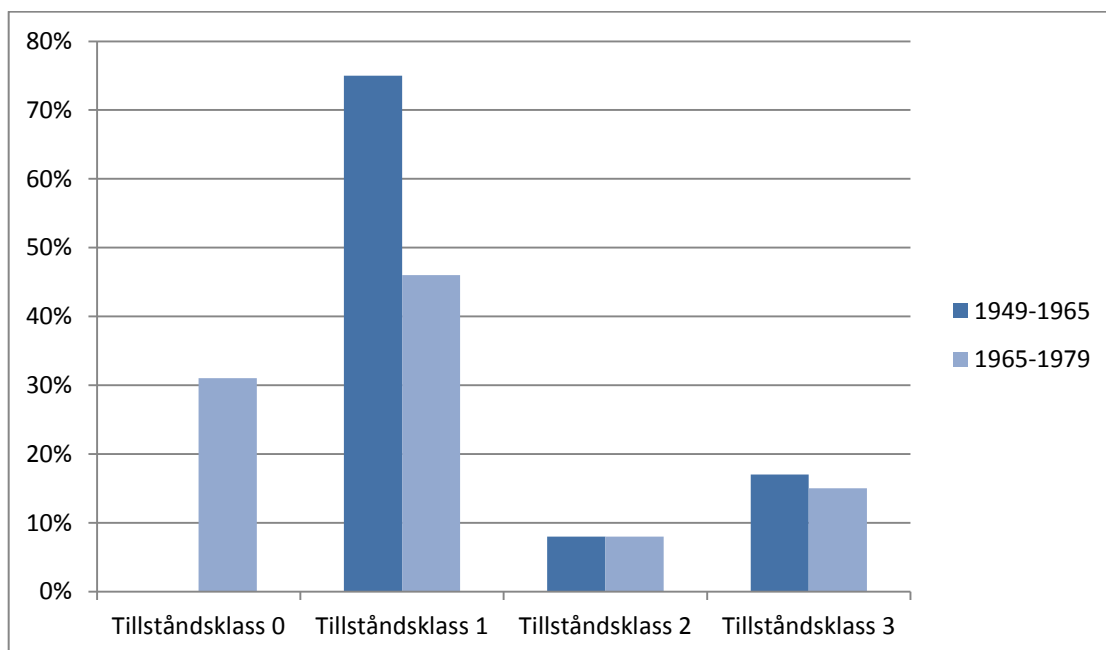
Figur 21 Tillståndsklasser på spjälkningsskador.

Spjälkningsskadorna, Figur 21, har aningen fler skador med tillståndsklass 3 vilket hänger ihop med att spjälkning oftast uppstår vid större korrosionsskador.

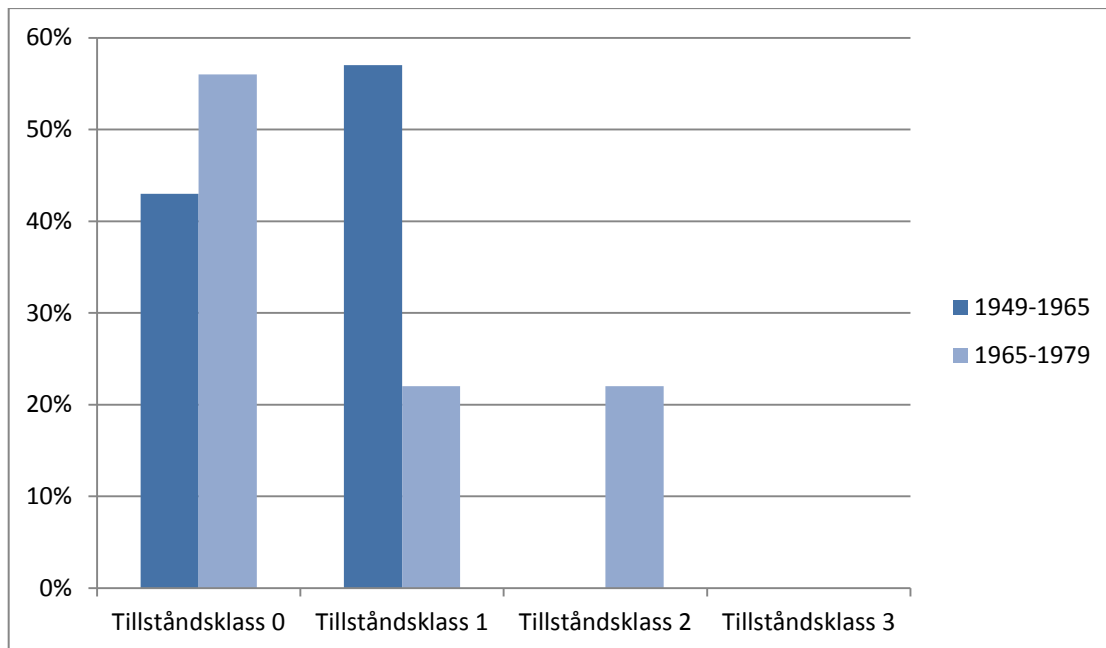
Figur 22 Tillståndsklasser på vittringsskador

Vittringsskadorna, Figur 22, är de skador med lägst tillståndsklasser.

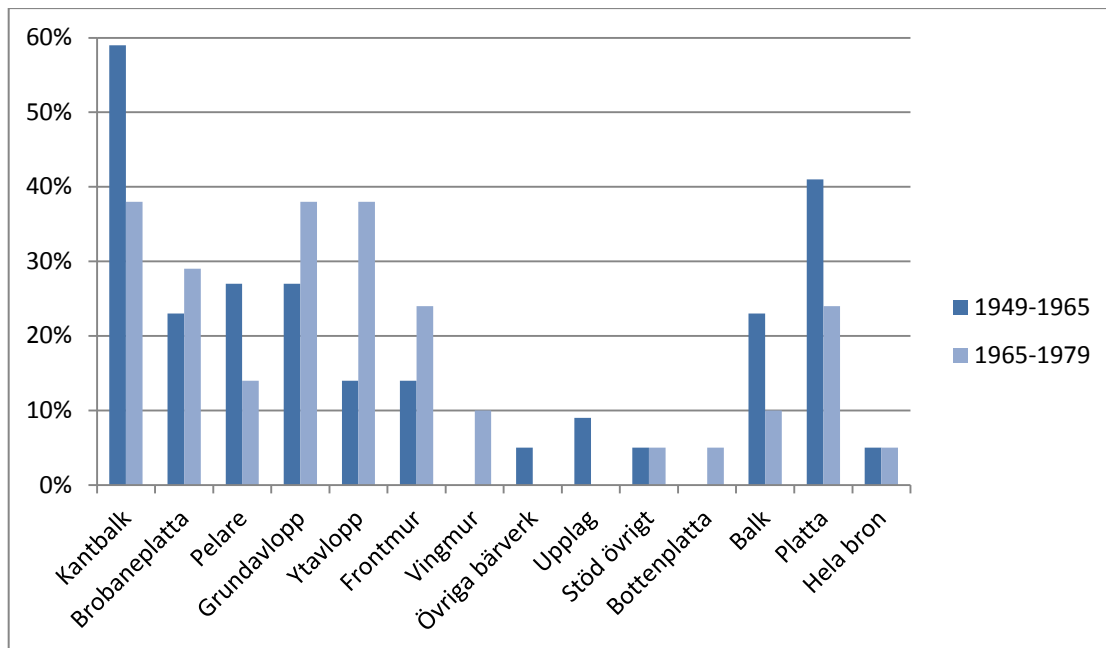
Figur 23 Andel av de undersökta broarna som hade någon reparation utförd på respektive konstruktionsdel.

Som kan utläsas ur Figur 23 så har ungefär hälften av konstruktionerna någon reparation gjord på kantbalken. Dock minskar antalet reparationer något på de broar som är byggda senare. Detta beror antagligen delvis på att de konstruktionerna är yngre och därför har eventuella skador inte kunnat propagera. Övriga konstruktionsdelar där reparationer ofta påträffas innefattar brobane- och bottenplattor, pelare, front- och vingmurar samt på balkar. Något som även kan ses är att reparationer gjorda på antingen grund- eller ytavlopp är väldigt vanligt har ökat.
