Uppföljning av bärighet och deformations- utveckling av terminalytor vid inventering och nybyggnad i Göteborgs Hamn

Examensarbete inom civilingenjörsprogrammet Väg- och vattenbyggnad

Institutionen för bygg- och miljöteknik
Avdelningen för geologi och geoteknik
Väg och trafik
CHALMERS TEKNISKA HÖGSKOLA
Göteborg, 2006
Examensarbete 2006:31

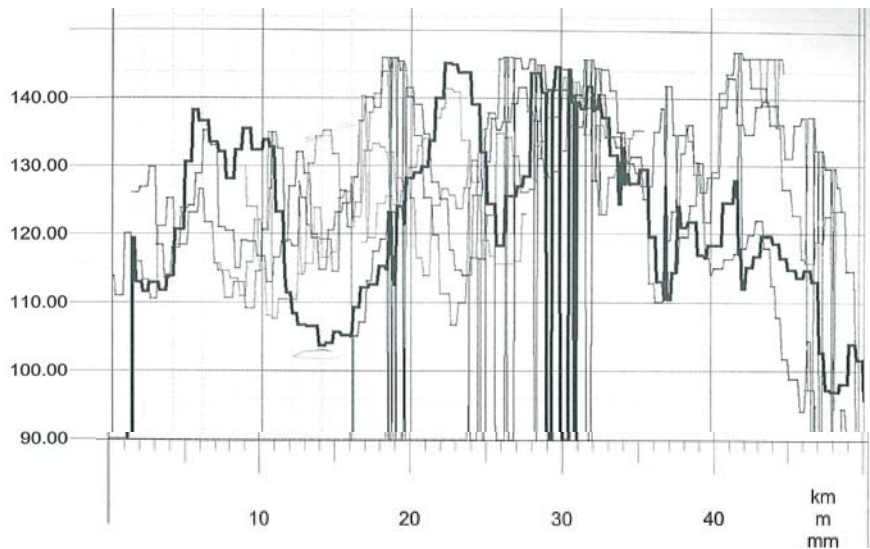
På samtliga etappers befintliga material har packningsmätarvärdena en dålig reproducerbarhet (se figur 4.1 nedan) och orsaken kan vara att anliggning av valsen mot underlaget var dålig. För jämförelse visar figur 4.2 ett exempel på en HMV-mätning med god reproducerbarhet. Mätning med välten skedde på bärlager efter det att asfalten rivits och ytan var då ojämn, dels på grund av asfaltbitar som låg kvar på ytan och dels på grund av block i dagen. Materialsammansättningen på ytan var också inhomogen och kornstorleken varierande. Dålig anliggning av valsen mot underlaget resulterar i låga HMV eller $HMV=0$ och låga HMV kan alltså innebära dålig bärighet men även att anliggningen varit dålig. Samband mellan varierande HMV och dålig anliggning undersöktes inte vid mätning.

Figur 4.1. HMV-mätning i linje II, befintligt material Etapp 1 [5]. Flera överfarer ses i diagrammet och den senaste är fetmarkerad. Skillnaden i HMV är stor mellan överfarterna, ibland upp till 40 %.

Välten har registrerat flera nollvärden (syns i figur 4.1 som vertikala streck) och orsaken kan vara att anläggningen varit dålig eller att välten börjat dubbelslå. Dubbelslag kan uppkomma vid packning med vibrationsvält på mycket hårda underlag och det ger värden som inte är jämförbara [14]. Någon förekomst av dubbelslag har dock inte registreras av vältföraren och orsaken till nollvärden är därför troligtvis dålig anläggning.

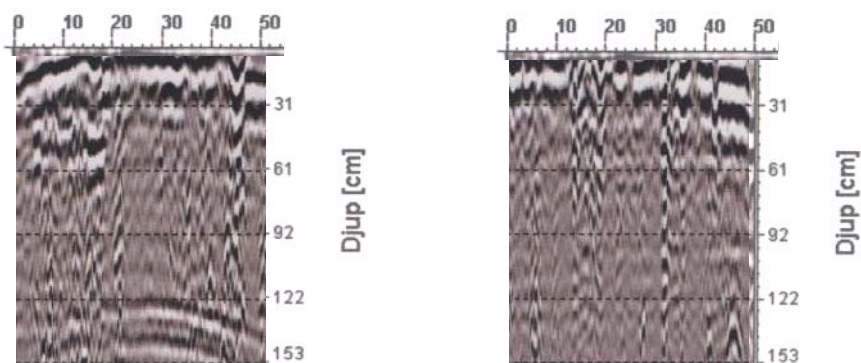
GEORADAR Radargrammen visar ingen indikation på finkornigt material i vägkonstruktionen, se figur 4.2.

Figur 4.2 Radargram, Etapp 1. Vänstra bilden är i linje I och högra bilden i linje II och III. [7]

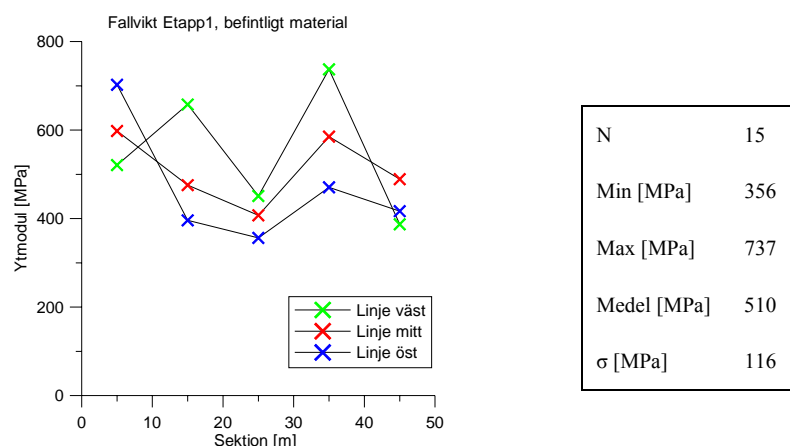
Mätningarna visar att Etapp 1 har en bärighet i nivå med medelstora vägar. Sträcka väst har generellt de bästa värdena och här klarar två av fem punkter (i sektion 15 och

35) alla gränsvärdena för tung belastning. Sträcka mitt och öst är sämre och har en bärighet som ligger i nivå med (eller strax över) medelstora vägar. För samtliga sträckor är sektion 25 är den svagaste delen.

Figur 4.4 Ytmodulen för Etapp 1. Moduler som ligger runt 400 MPa är något i underkant för att betraktas som tillräckligt starka. För att klara riktigt tung trafik bör modulen förmodligen vara större än 625 MPa.

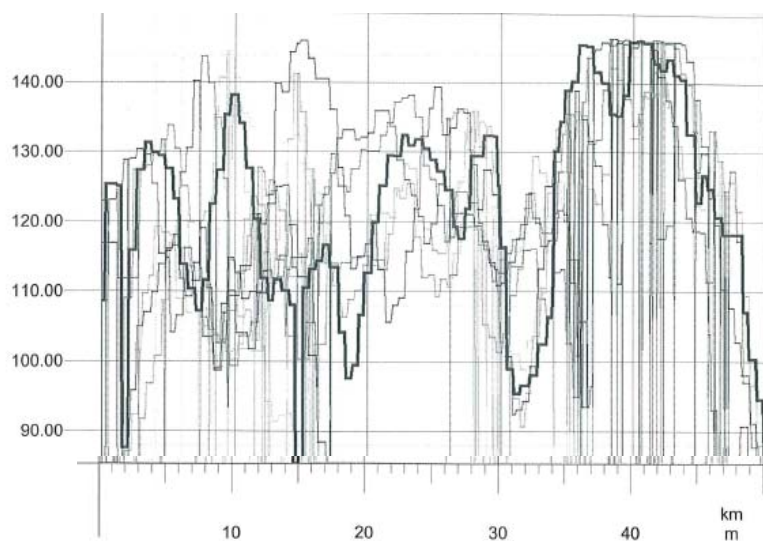
Figur 4.5 Linje III, Etapp 1, Befintligt material. [5]

YPK HMV varierar mycket kraftigt mellan närliggande HMV-ytor och inga tydliga samband finns mellan linje I, II och III. Stora variationer finns mellan sista överfarten och tidigare överfarter och på flera ställen sjunker HMV för sista överfarten med upp till 30 %. På andra ställen är HMV något högre vid sista överfarten jämfört med tidigare överfarter. Se figur 4.5 nedan.

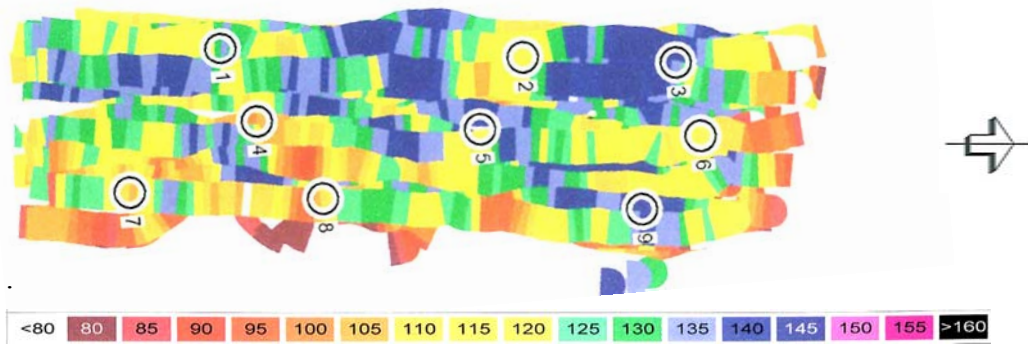
Figur 4.6 HMV-tyr för Etapp1, befintligt material. Sektionering börjar i vänstra kanten.[5]

Enligt gränsvärdet har i alla fall stora delar av den befintliga ytan en god bärighet. 79 % av HMV-ytorna är över gränsvärdet för god bärighet (HMV= 110). Linje I och II har en något högre genomsnittligt HMV. Se figur 4.6 nedan.

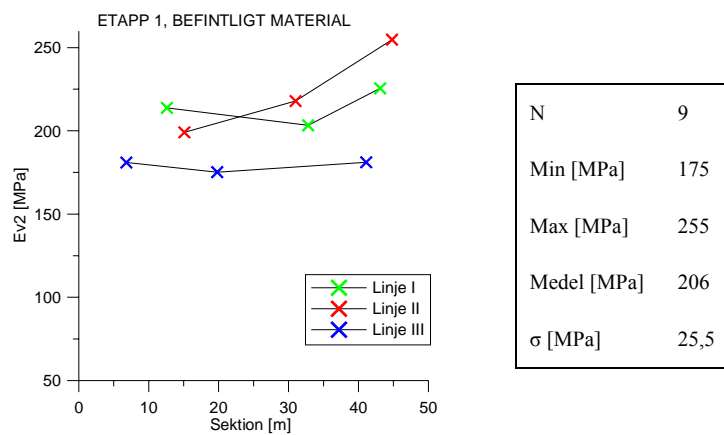
SPB Värdena från plattbelastningen på befintligt material visar på variationer i linje I och II, medan värdena i linje III har en liten spridning. Se figur 4.7. E_{v2} -värdet varierar mellan 199 och 255 MPa i linje I och II medan i linje III ligger de mellan 175 och 181 MPa. Packningsgraden E_{v2} / E_{v1} varierar mellan 1.54 och 2.50.

Plattbelastningen visar att materialet var väl packat ($E_{v2} / E_{v1} < 2.5$) och att bärigheten är bra. Bra bärighet sattes vid kalibreringen till 165 MPa, vilket uppnås i samtliga mätpunkter. Som tidigare nämnts är dock gränsvärdet 165 MPa lågt satt.

Figur 4.7 E_{v2} -värden för Etapp 1, befintligt material. Tre punkter i varje linje provbelastades. $E_{v2} > 165$ MPa innebär bra bärighet.

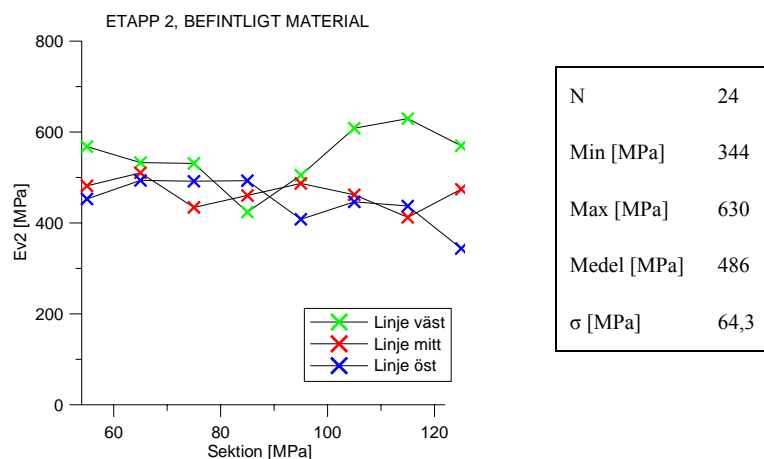
FWD Fallviktsmätningarna på Etapp 2 visar att bärigheten varierar både längs och tvärs ytan men generellt sett är bärigheten bättre för sträcka väst, se figur 4.10 nedan. På denna sträcka finns en punkt (av åtta punkter) i sektion 115 som klarar alla gränsvärden för tung trafik. Sträcka öst är generellt svagare och på denna sträcka, i sektion 125, finns en punkt där samtliga värden visar att konstruktionen är mycket svag. Några tydliga samband längs sektionerna finns inte.

Figur 4.10 Ytmodulen för Etapp 2. Moduler som ligger runt 400 MPa är något i underkant för att betraktas som tillräckligt starka. För att klara riktigt tung trafik bör modulen förmodligen vara större än 625 MPa.

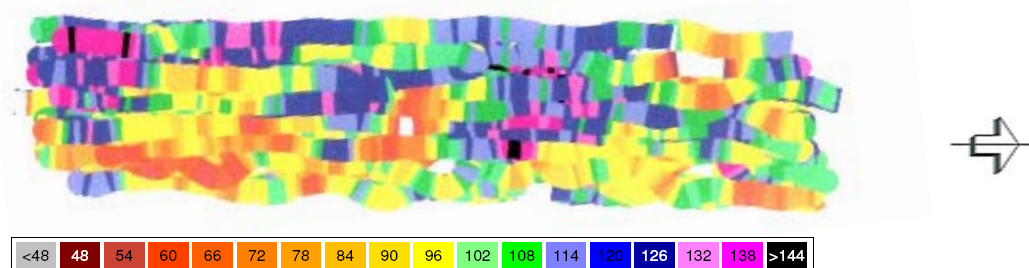
Figur 4.11 HMV-ytor för Etapp 2, befintligt material. Sektionering börjar från 54 vid vänstra kanten. [5]

YPK Liksom för Etapp 1 är erhållna VMV från Etapp 2 mycket oregelbundna och varierar kraftigt mellan överfarterna. Cirka 46 % av HMV-ytorna från sista överfarten har ett HMV > 110, se figur 4.11. Mätningarna på denna etapp visar dock inga noll-registreringar, vilka syntes på Etapp 1.

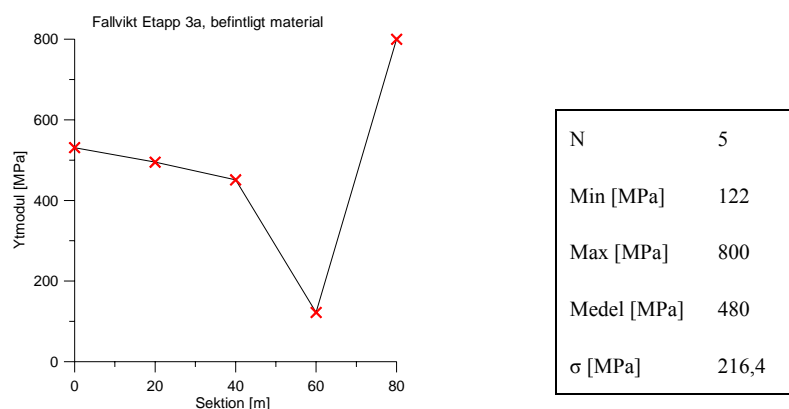
Ytmodulen visar att bärigheten längs med ytan varierar från mycket dålig ($E_0 = 122$ MPa) till mycket bra ($E_0 = 800$ MPa). Se figur 4.13. Modulerna för sektionerna 0 - 40 varierar mindre men har moduler som är något i underkant för att betraktas som tillräckligt starka.

Figur 4.13 Ytmodul Etapp 3a. Moduler som ligger runt 400 MPa är något i underkant för att betraktas som tillräckligt starka. För att klara riktigt tung trafik bör modulen förmodligen vara större än 625 MPa.

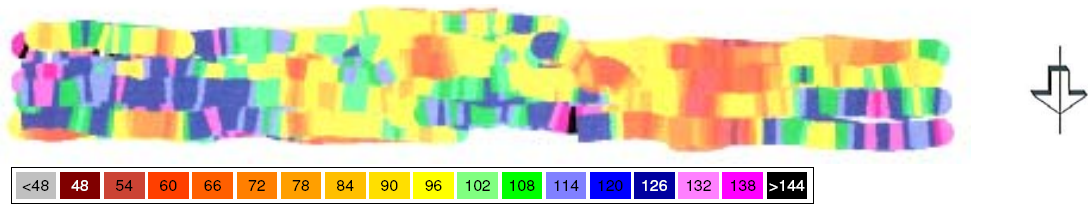
Figur 4.14 HMV-yltor för Etapp 3a, befintligt material. Sektionering börjar i vänsterkanten.[5]

På denna etapp är 33 % av alla ytor över $HMV=110$. Skillnaden mellan en HMV -yta och närliggande ytor är mycket stor, mellan 7-75%. Se figur 4.14.

Två områden kan ändå urskiljas. Mellan sektionerna 52- 64 ligger samtliga HMV under gränsvärdet för godkänd bärighet ($HMV= 100$). Mellan sektion 0-20 är uppskattningsvis mer än 60 % av HMV -ytorna över gränsvärdet för god bärighet ($HMV=110$).

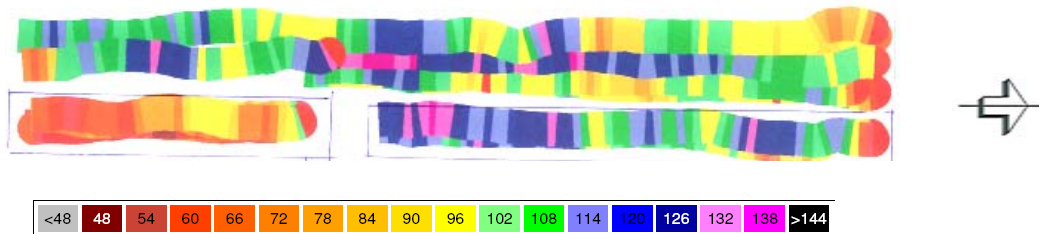
Figur 4.15 HMV-yltor för Etapp 3b, befintligt material. [5]

YPK Liksom tidigare mätningar med YPK på befintligt material är variationerna mycket stora mellan närliggande HMV-yltor. Uppskattningsvis är skillnaden mellan en HMV-ylta och närliggande ylor mellan 6 och 80 %. Se figur 4.15.

Mellan sektion 25 och 40 är HMV något högre.

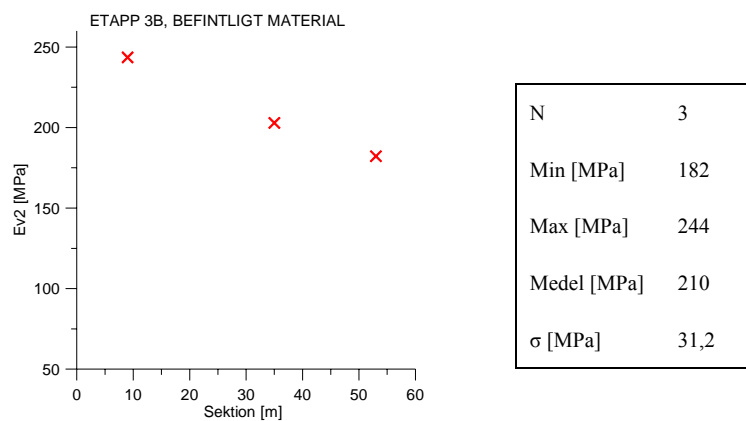
SPB E_{v2} -värdena är höga, mellan 182 och 244 MPa, och de visar att ytan har en god bärighet ($E_{v2} > 165$ MPa). Se figur 4.16.

Figur 4.16 E_{v2} för Etapp 3b. Tre punkter 2- 2.5 m ifrån västra asfaltkanten belastades.

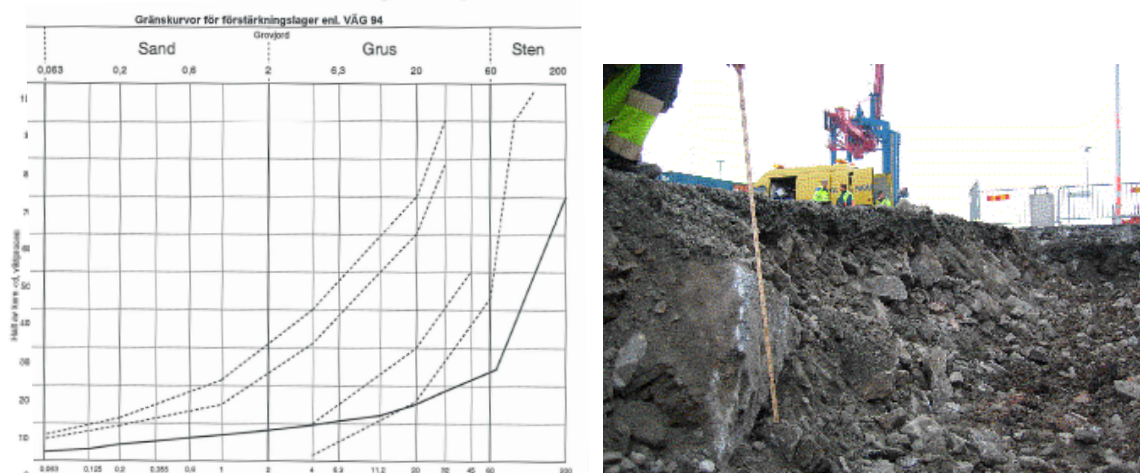
Kornfördelningsprover på förstärkningslagret togs på två ställen och utseendet på dessa var relativt lika varandra. Det tyder på att förstärkningslagret var någorlunda homogent längs sträckningen. Finjordshalten var 2 respektive 3 %, vilket är godkänt enligt VÄG 94. Materialet innehöll en betydligt större andel grovt material än vad VÄG 94 rekommenderar, hela 30 % respektive 40 % av materialet bestod av korn större än 200 mm. Se figur 5.1 nedan.

Figur 5.1 Vänstra bilden visar kornstorleksfördelning på förstärkningslager och högra bilden visar befintligt material.[5]

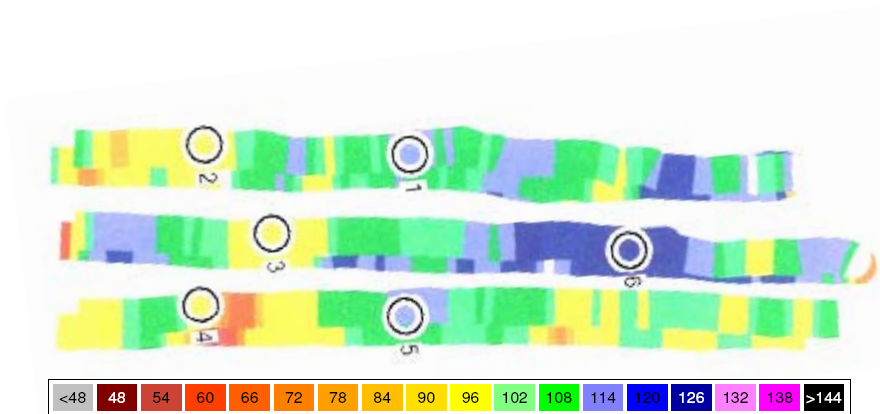
YPK HMV-värdena är i snitt lägre på ny jämfört med på befintlig konstruktion. HMV varierar mellan 79 och 132 och genomsnittet ligger runt 112, vilket är över gränsvärdet för bra bärighet (HMV=110). Genomsnittet på befintlig yta låg på HMV=125. På två ställen (I/05 och III/10) går HMV under gränsvärdet för godkänd bärighet (HMV=100). Se figur 7.1.

Figur 7.1 HVM-tytor för Etapp 1 nytt material. [5]

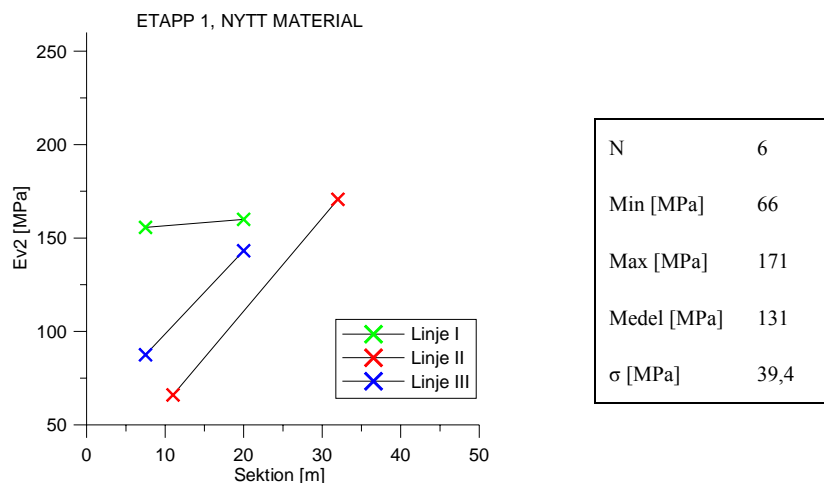
SPB Provbekastningarna på nytt bärlager gav i samtliga punkter lägre värden än vad som erhållits tidigare på befintligt material. E_{v2} - värdena låg innan urgrävning mellan 175 och 255 MPa och efter urgrävningen mellan 66 och 171 MPa, se figur 7.2. Även packningskvoten E_{v2}/E_{v1} är högre på nytt material, men dock inte över 2.5.

Figur 7.2 E_{v2} för Etapp 1.

En kontrollmätning i en punkt på bärlagret visar att styvheten avsevärt har förbättrats under en månads liggtid. Bärigheten hade i kontrollpunkten mer än tredubblats (från 66 till 239 MPa) och det är rimligt att anta att även övriga delar av ytan har en förbättrad styvhet.

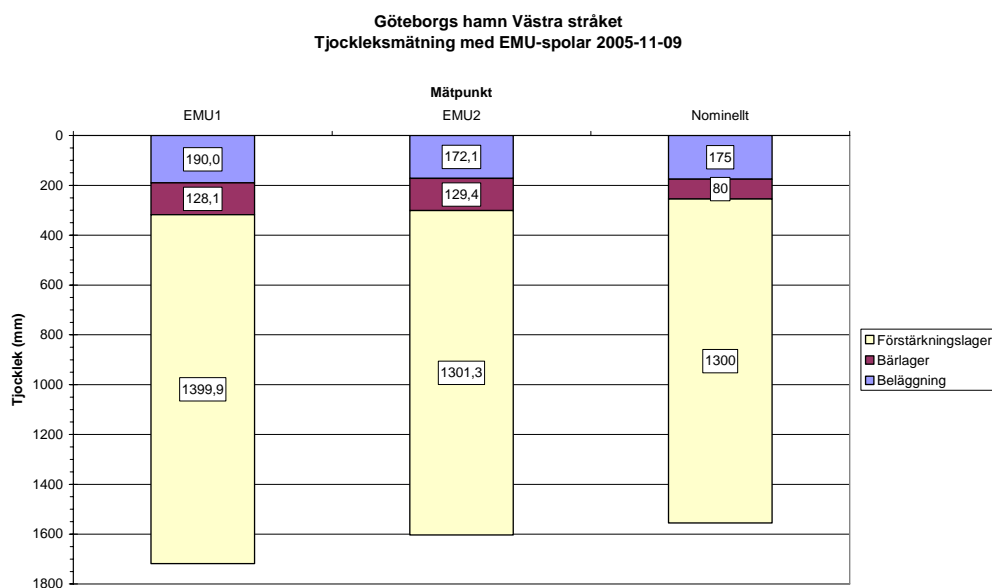
Initialmätning (0-mätning) visar att överbyggnaden i punkt 1 är något tjockare än i punkt 1. Asfaltbeläggningen är något tjockare i punkt 1 än i punkt 2 och bärlagret ser ut att vara 5 cm tjockare i båda punkterna jämfört med den nominella tjockleken. Se figur 7.3.

Ett av dellagren i förstärkningslagret i punkt 1 är 35 cm, vilket är eventuellt i tjockaste laget för att vara riktigt idealiskt. Dellagren i förstärkningslagret har varierande tjocklek, av naturliga och praktiska skäl, men med hänsyn till spolarnas diameter är

Figur 7.3 Nollmätningen av spolarna. Förstärkningslagret är antagligen tunnare än vad EMU1 visar. Nominellt är en standardkonstruktion T3.[18]

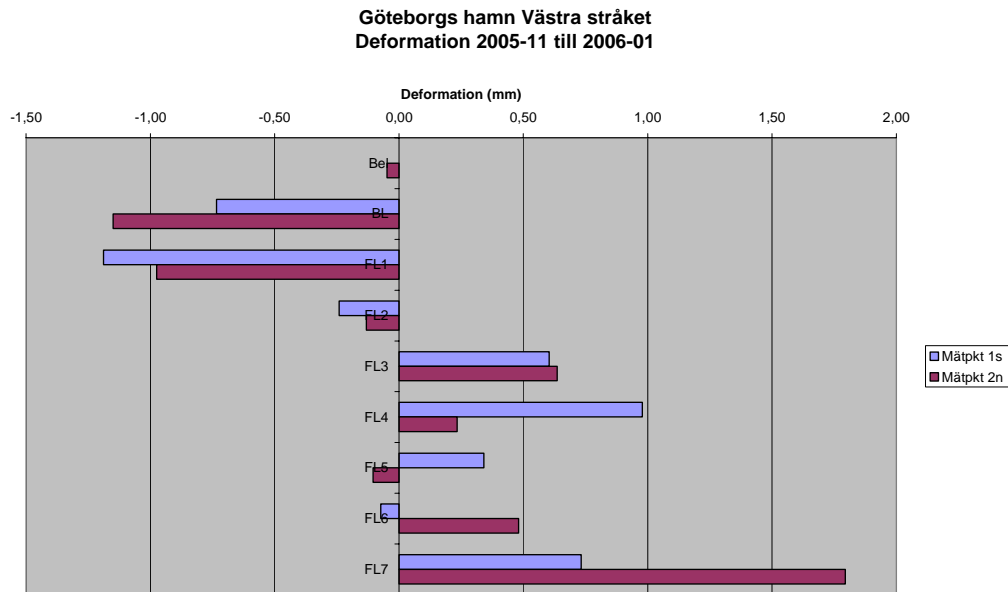
En andra mätning av spolarna skedde två månader senare och då var de uppmätta deformationerna generellt relativt små, se figur 7.4. Resultatet av mätningen visar att:

- Beläggningen var oförändrad sedan tidigare mätning.
- Bärlagret och den övre delen av förstärkningslagret hade svällt och det tyder på att den delen av överbyggnaden är frusen, ner till cirka 0,5 m djup från ytan. Enligt Håkan Carlsson är ett tjäldjup på cirka 50 cm rimligt på västkusten.
- Under den frusna delen har en liten deformation skett och deformationen beror troligen på efterpackning av materialet.

Det finns en liten osäkerhet i mätvärden, främst på nivån FL3, som har ett stort mätavstånd med låg uppmätt spänning. På det avståndet medför en liten osäkerhet i uppmätt spänning en stor skillnad i uppmätt avstånd och därmed deformation. [18]

Figur 7.4 Deformationen [mm] för olika lager i överbyggnaden i Etapp 1. Bel = Beläggning, BL = Bärlager och FL = Förstärkningslager.[18]

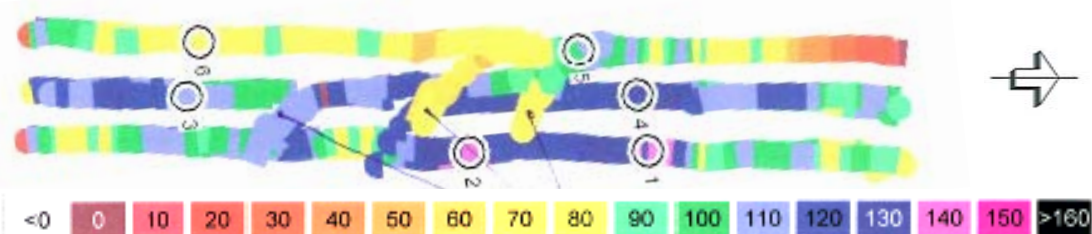
YPK HMV visar på stora variationer och värdet går på flera ställen under gränsvärdet $HMV=100$ för godkänd bärighet, se figur 7.5 och 7.6. Variationerna är särskilt stora i linje I, exempelvis varierar HMV på bara fem meter i linjen mellan värdena 98 och 67. Genomsnittet är i denna linje också som lägst, runt $HMV = 80$, och i den nordligaste sektionen sjunker värdet ner till nästan noll. Genomsnittet för linje II och III är betydligt högre, cirka 120 respektive 115.

Figur 7.5 HMV-tytor för Etapp 2, nytt material. Strecken visar dGPS-störningar.[5]

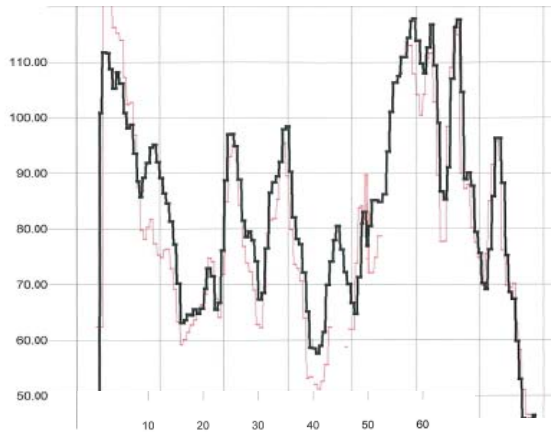
Figur 7.6 HMV-mätning i linje I på Etapp 2, nytt material. På x-axeln är 0 = sektion 54. [5]

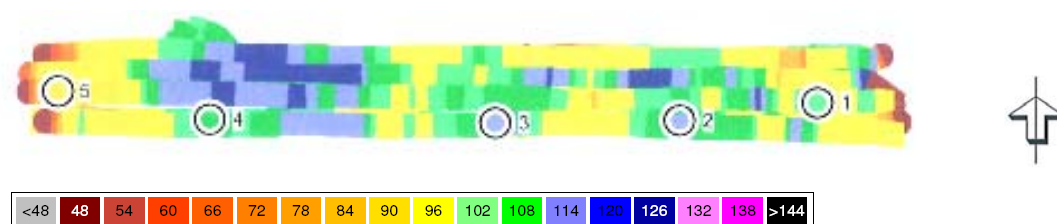
YPK Variationerna i HMV på nytt material för denna yta är små och medelvärdet är högt, se figur 7.8. Skillnaden mellan en HMV-yta och närliggande ytor är uppskattningsvis mellan 0 och 20 %. Cirka 75 % av HMV-ytorna har ett $HMV > 100$.

Några tydliga områden med $HMV < 100$ fås i sektionerna 0-13, 22-35, 40-47 och 70-80 och två av områdena kan förklaras med el- eller dagvattenledning. Det första området är där befintligt förstärkningslager behövs och det andra området är runt om en dagvattenledning. Tredje området är oklart eftersom inga ledningar finns i detta område. En dagvattenledning går i sektion 53, alltså ungefär sju meter väster om det tredje området, men där är samtliga HMV-ytor > 114 . Fjärde området är i samband med en elledning och tillhörande sand- och makadamfyllning.

Figur 7.8 HMV-mätning på Etapp 3a, nytt material.[5]

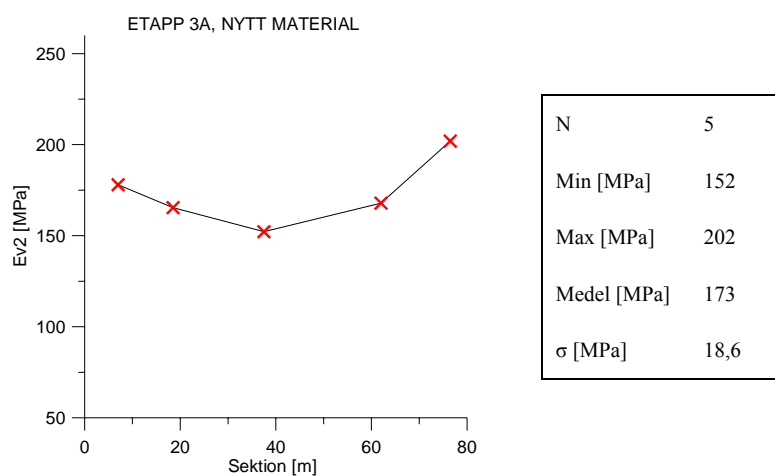
SPB E_{v2} -värdena låg mellan 152 och 202 MPa, se figur 7.9. Vid mätning var vattenkvoten i bärlagret högt och värdena ökar troligtvis när konstruktionen dräneras.

Figur 7.9 E_{v2} -värden för Etapp 3a. Provbearningspunkterna ligger i en linje ca 2-4 m ifrån 0-linjen (den södra linjen).

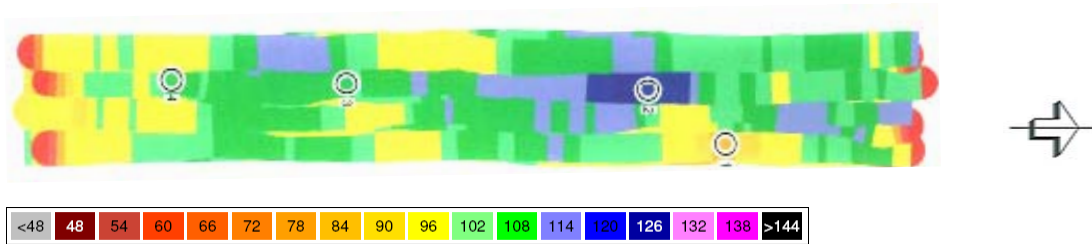
YPK HMV är för 74 % av ytorna över 110 och HMV-ytorna visar på små variationer mellan närliggande ytor. Uppskattningsvis är variationerna mellan 0- 25 %. Se figur 7.10.

Figur 7.10 HMV-mätning på Etapp 3b, nytt material.[5]

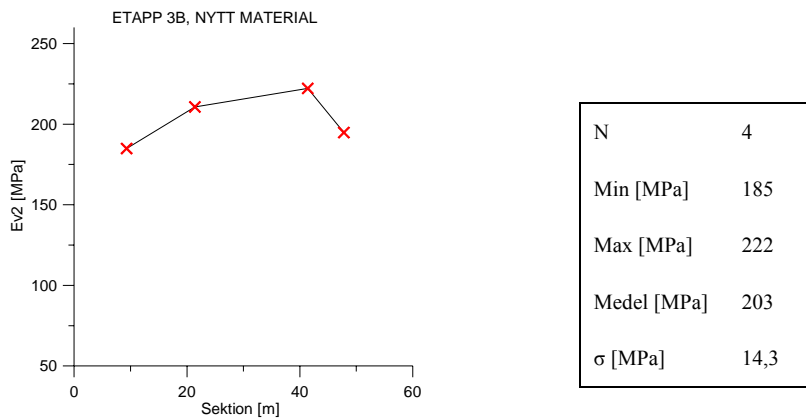
SPB Standardavvikelsen för mätningarna på nytt material var låg och medelvärdet var högt, se figur 7.11. Lägsta E_{v2} – värde var 185 MPa, vilket är betydligt över gränsvärdet för god bärighet

Figur 7.11 E_{v2} för Etapp 3b, nytt material. Provbekastning skedde i fyra punkter, 2-2.5 m ifrån västra asfaltkanten.

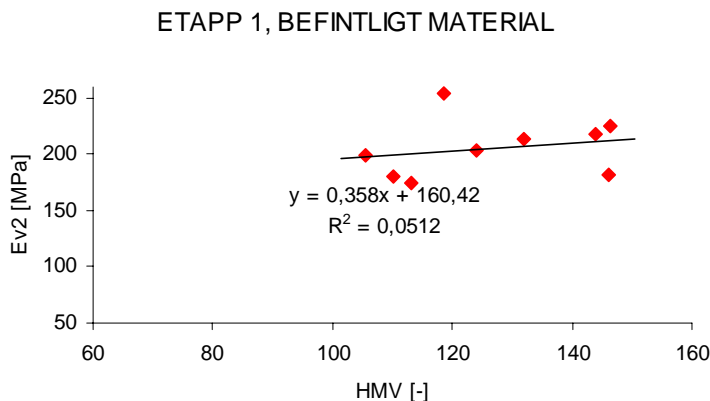
På Etapp 1, befintligt material är R^2 -värdet mycket lågt (0.007 respektive 0.05) om ytan bestäms med dGPS och HMV-mätning i linje. Korrelationen mellan metoderna är alltså mycket dålig, vilket innebär att man utifrån HMV inte kan bestämma motsvarande E_{v2} -värde. I figur 8.4 nedan syns ett tydligt exempel på att två helt olika HMV (110 och 146) ger samma E_{v2} (181 MPa).

Figur 8.4 Mätningar med SPB och YPK på befintligt material, Etapp 1. Sambandet är mycket dåligt $R^2 = 0,05$. HMV-ytan har bestämts genom HMV-mätning i en linje.

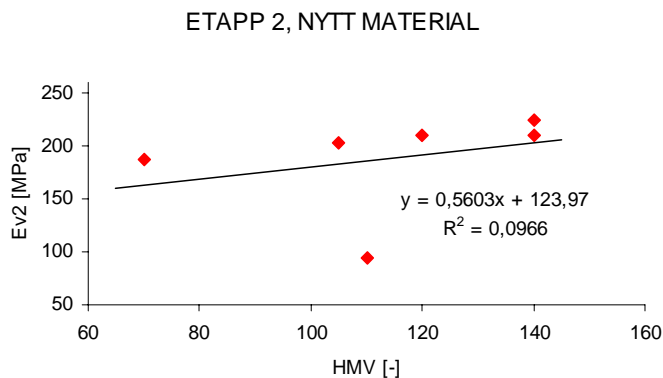
På Etapp 2 däremot är sambandet mycket svagt ($R^2 = 0.09$, 0.01 eller negativ lutning på trendlinjen), oberoende av hur HMV-tytor bestäms. En punkt har ett mycket lågt E_{v2} -värdet (95 MPa) på grund av vatten som pressades upp runt belastningsplattan vid provbelastning. Se figur 8.6 nedan.

Figur 8.6 Sambandet mellan E_{v2} och HMV på Etapp 2, nytt material. Ett lågt E_{v2} -värde erhöles där provbelastning skedde på bärlager med hög fuktkvot. HMV-ytan är bestämd med dGPS.

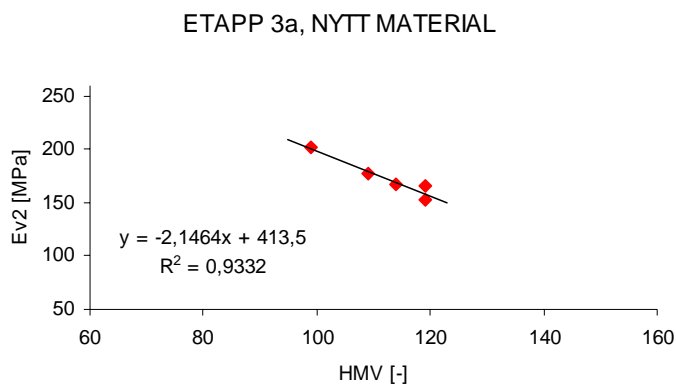
På Etapp 3a fås ett samband som visserligen är bra, men orimligt. Se figur 8.7. Lutningen på linjen är negativ, oberoende av hur HMV-ytan bestäms, vilket alltså innebär att ett ökat HMV ger ett minskat E_{v2} -värde. Det kan tyda på att fler än fem punkter är nödvändigt för att analysens resultat ska vara trovärdigt.

Figur 8.7 Negativt samband mellan SPB och YPK. Resultatet är orimligt.
