Analys av dörrproblematik

En studie om svårstängda dörrar vid Volvo Cars
Torslanda

Examensarbete inom högskoleingenjörprogrammet maskiningenjör

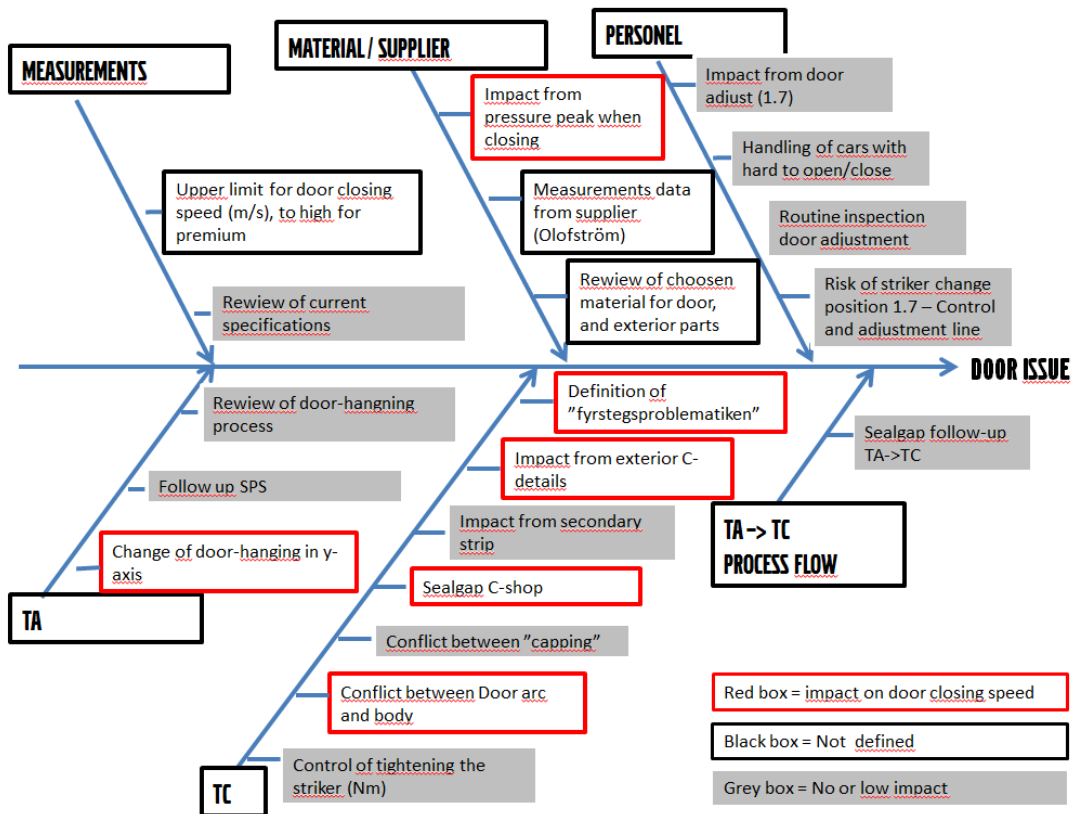
Figur 6: Fiskbensdiagram som illustrerar den RCA som gjorts

Nedan i figur 6 ses fiskbensdiagrammet, där de röda boxarna är de boxar som hade en påverkan till problemet.

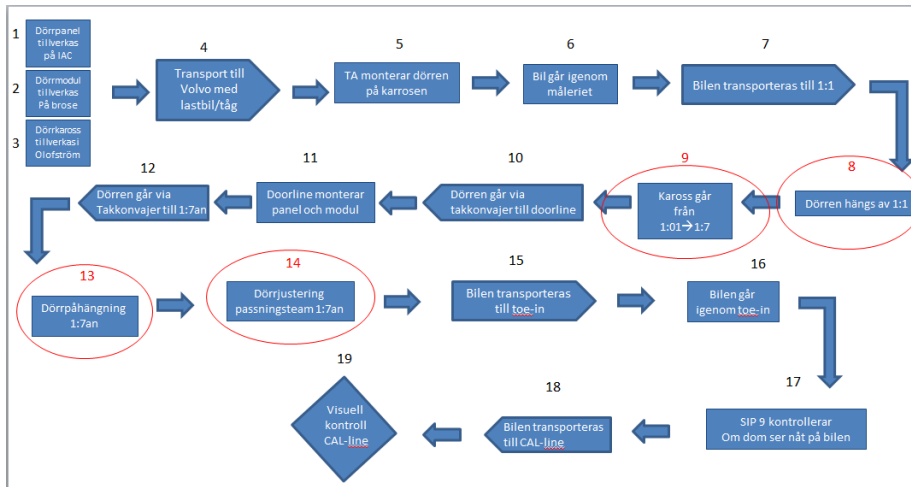
Figur 7: Processkarta/flödesschema för dörrar, inringade är riskfaktorer

Ur flödesschemat så kunde några olika riskområden läsas ut på förhand. Men för att förstå mer vilka parametrar som påverkade mest. Så genomfördes ett test vars syfte var att optimera dörrstängningshastigheten genom att stressa olika variabler. Nedan beskrivs testet, och de viktigaste parametrarna visas i tabellen.

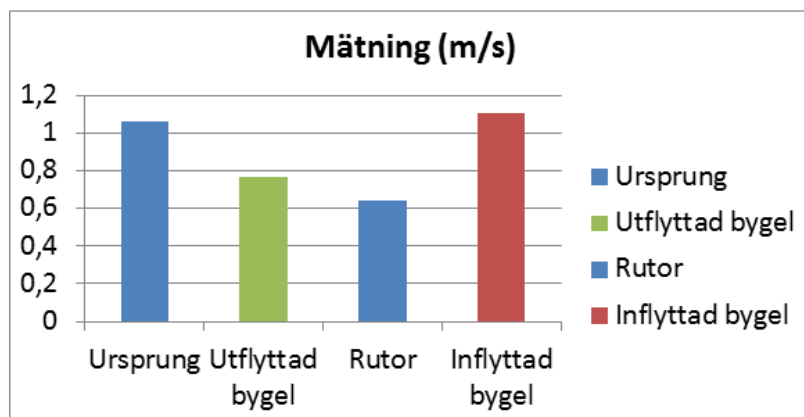
Figur 8: Resultat av optimering av dörrstängning, y-axel visar dörrstängningshastighet i m/s

Tabellen ovan visar på resultatet av de viktigaste parametrarna som påverkade dörrstängningen. När bygel flyttades ut så fick vi en stor reduktion av dörrstängningshastigheten, därför att vi flyttade ut ”dörrens stängda läge”. Vi ser också att nerdragna rutor (den blåa stapeln) också gav en stor reduktion, för att neutralisera tryckskillnaden som sker vid dörrstängningen.

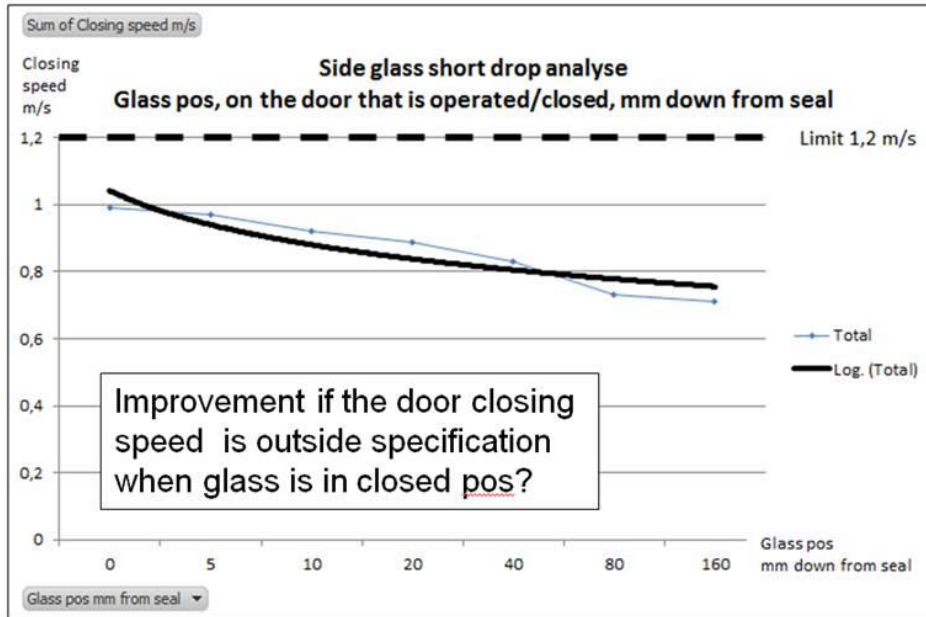
Figur 9: Analys av effekten av "droop window funktionen"

Slutsatsen som kunde dras av detta var att förbättringen i dörrstängningshastighet skulle följa logaritmiskt med positionen i x-led för rutan.
