Reparationer på parkeringsdäck av armerad betong

Inventering av åldrade betongreparationer

Examensarbete inom högskoleingenjörsprogrammet

Institutionen för arkitektur och samhällsbyggnadsteknik
Avdelning för konstruktionsteknik
Betongbyggnad
CHALMERS TEKNISKA HÖGSKOLA
Examensarbete ACEX20-19-22
Göteborg, Sverige 2019

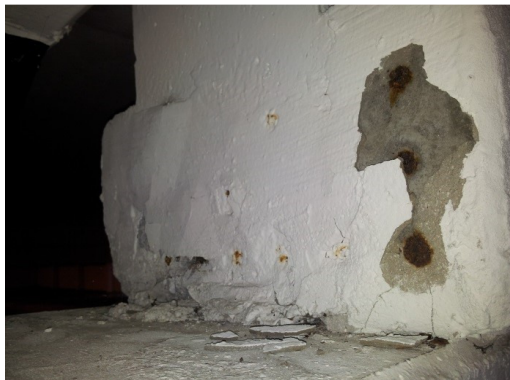
Figur 6.5. Balkända varvid betong har spjälkat. Återgiven med tillstånd.

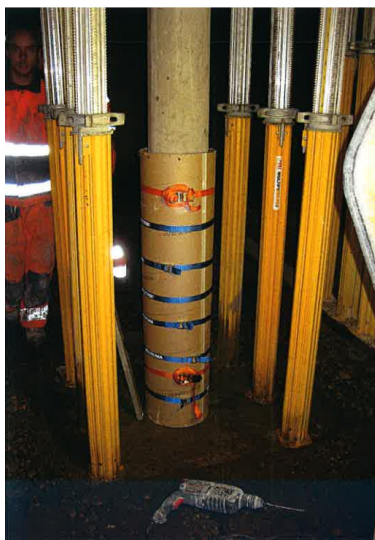
Figur. 6.11. Formar före gjutning. Återgiven med tillstånd.
