CHALMERS TEKNISKA HÖGSKOLA
GEOHYDROLOGISKA FORSKNINGSGRUPPEN

SAMMANSTÄLLNING AV RAPPORTER OM
VATTENKVALITETSPROBLEM I
ÄNDLEDNINGAR AV JÄRN

Probleminventering, fältförsök och laboratorietester

TORSTEN HEDBERG OLLE LJUNGGREN LARS-OVE SÖRMAN

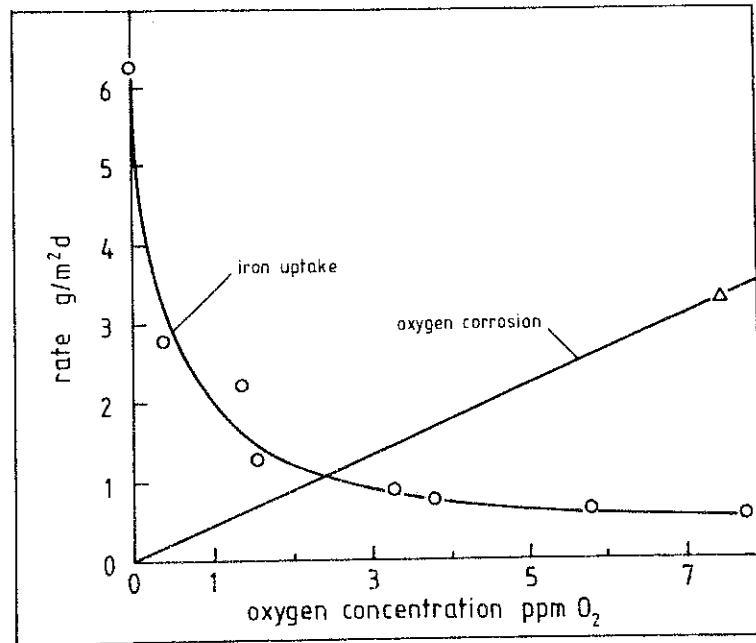
Figur 1. Olika typ av järnkorrosion vid olika syrehalt, Sontheimer H, 1988.

Bilden visar att hög syrehalt, och då förstås intill rörytan, bidrar till en ökad "kemisk" korrosion. Å andra sidan om syrehalten minskar ökar återupplösningen av järn. Vi måste skapa sådana förhållanden att syrehalten framför allt inte blir för låg. Det gör vi genom "förebyggande vård" av huvudledningarna så att inte lossryckta korrosionsprodukter når ändledningarna.

Detta kan illustreras med följande bild som visar hur syrehalten påverkar korrosionsförloppet.

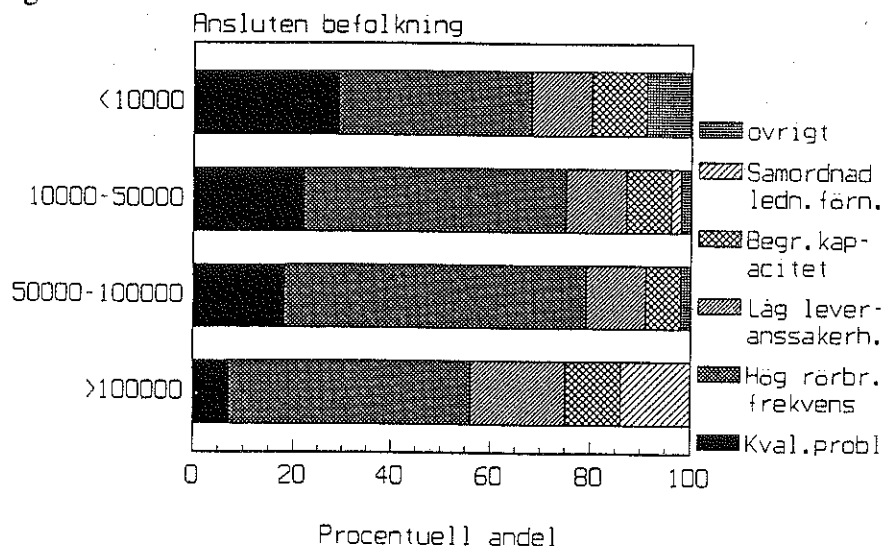
Som synes är kvalitetsproblemen mera uttalade i de mindre kommunerna (30%) jämfört med de större (17%).

Största delen av förnyelsebehovet, 52%, uppkommer som en följd av hög rörbrottsfrekvens inklusive yttre korrosionsproblem. Kvalitetsproblem svarar för 15% av förnyelsebehovet, varav 9% förorsakas av missfärgat vatten och 6% av mikrobiologiska problem. 15% av reinvesteringar beror på låg leveranssäkerhet och 9% på begränsad kapacitet i nätet. 9% beror på icke specificerade problem, och anges främst vara samordnad ledningsförnyelse. Fördelningen av problemen på olika kommunstorlekar framgår av nedanstående figur.

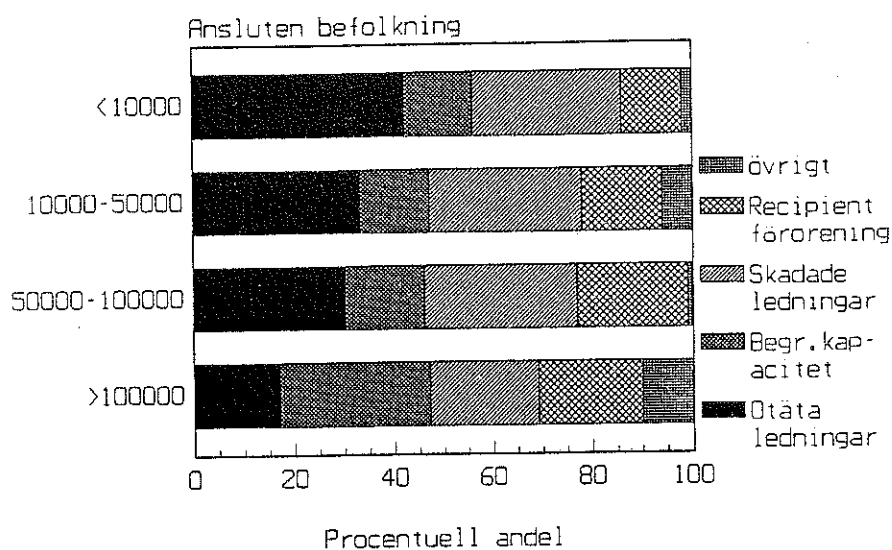
Problemen med otäta ledningar bedöms svara för en större andel av förnyelsebehovet i de mindre kommunerna (42%) i jämförelse med de större kommunerna (16%) medan problemen med begränsad kapacitet och risk för källaröversvämningar dominerar i de större kommunerna (30%).

Fördelningen av problemen på olika kommunstorlekar framgår av nedanstående figur.

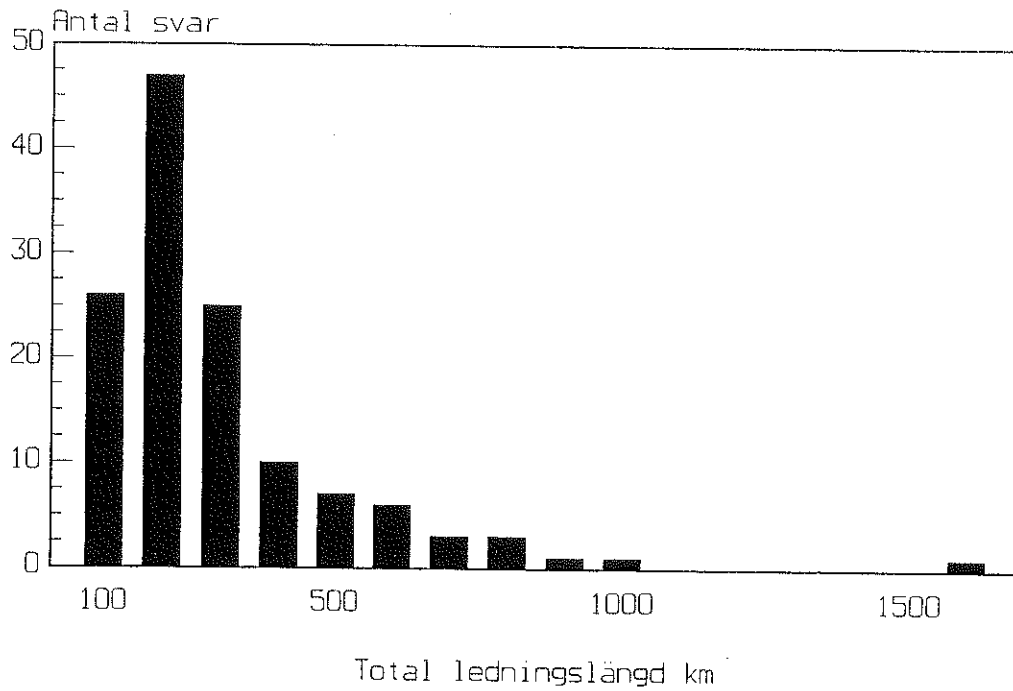
Figur 1. Den totala ledningslängden i kommun som svarat på enkäten.

143 kommuner har svarat på enkäten. Detta representerar ca 55% av det totala ledningsnätet i Sverige. Även baserat på folkmängd representerar svaren mer än 50% av folkmängden. Svar har inkommit från både stora och små kommuner vilket framgår av figur 1 där antal svar är uppdelat efter ledningsnätens längd.

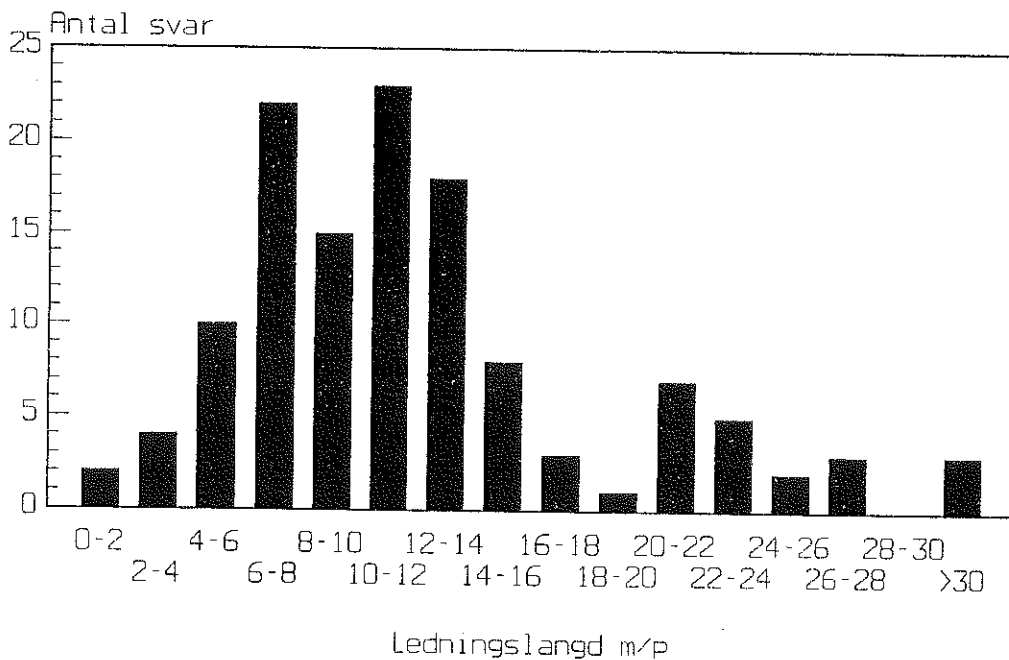
Figur 2. Ledningslängder i m/p i kommunen.

Av figuren framgår att vi har fått svar från såväl tätbebyggda som glesbebyggda områden.

I kommunerna varierar ledningslängd per person och inkomna svar har även uppdelats efter antal meter per person, figur 2.

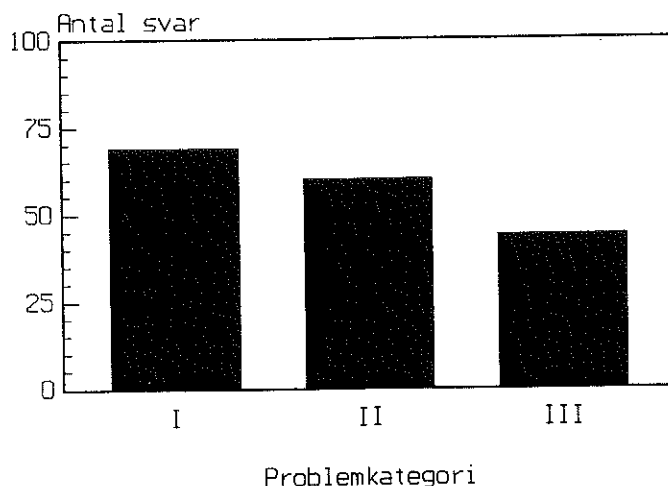
Figur 3. Fördelning av enkätsvar på de olika problemkategorierna I, II och III.

- I Har ej "problem" (även om vissa spolningar förekommer)
- II Har haft men har ej längre "problem" till följd av att åtgärder satts in
- III Har "problem" trots att vissa åtgärder eventuellt prövats

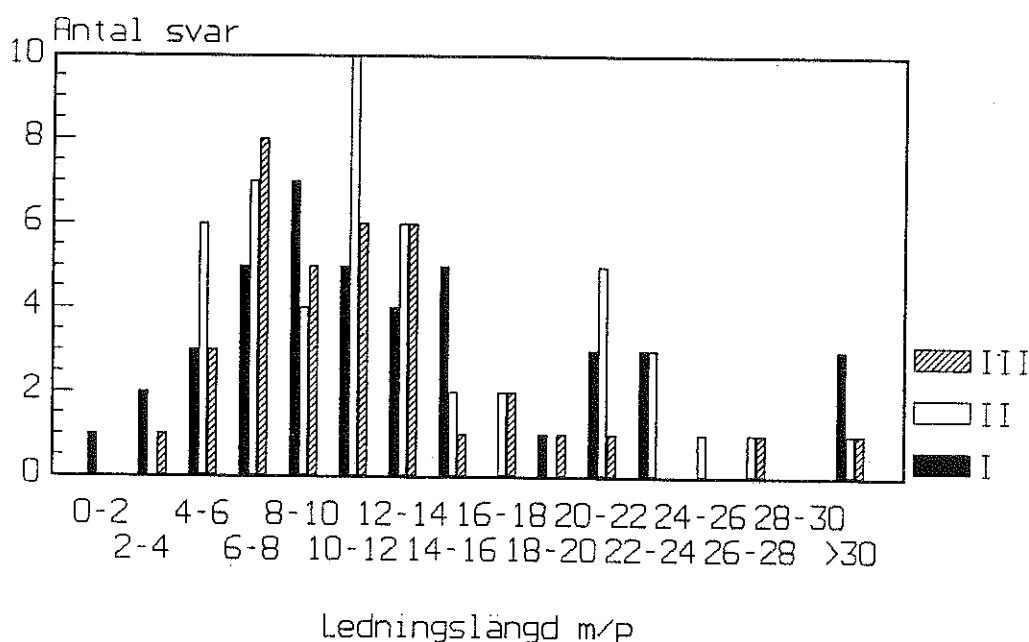
Figur 4. Svarkategori I, II och III uppdelad på ledningslängd per person.

Denna bearbetning ger ingen anvisning om ett ökat problem i glest befolkade områden.

Man kan eventuellt misstänka att glest befolkade försörjningsområden skulle medföra större problem än tätbefolkade områden. I VAV-statistiken finns uppgifter på m/p. Dessa värden är dock genomsnittsvärden och kan variera stort inom förbrukningsområdet. För alla frågekategorier I, II och III har betydelsen av ledningslängden per person undersökts varvid följande figur erhöles.

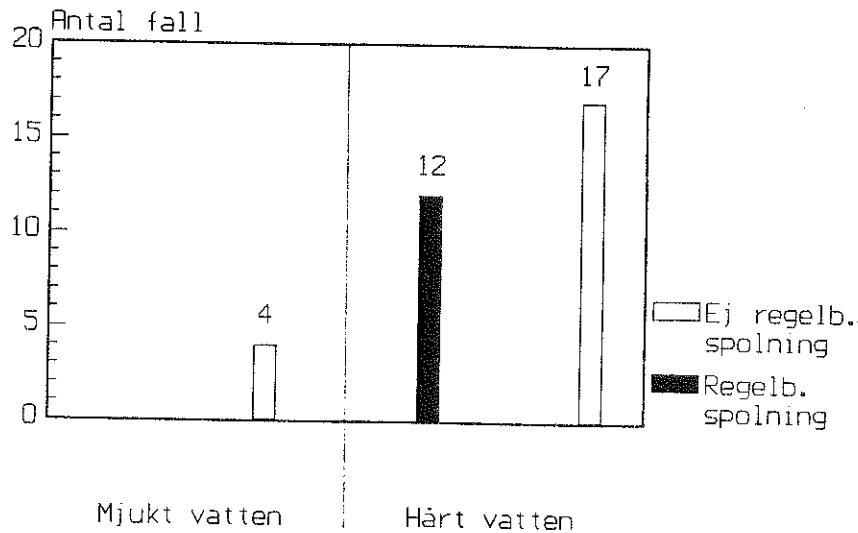
Figur 5. Antal fall för kategori I uppdelat på "mjukt" och "hårt" vatten.

Om vi i denna kategori bara tar hänsyn till blandat material, ej till om man använder desinfektionsmedel eller ej, blir bilden av svaren följande.

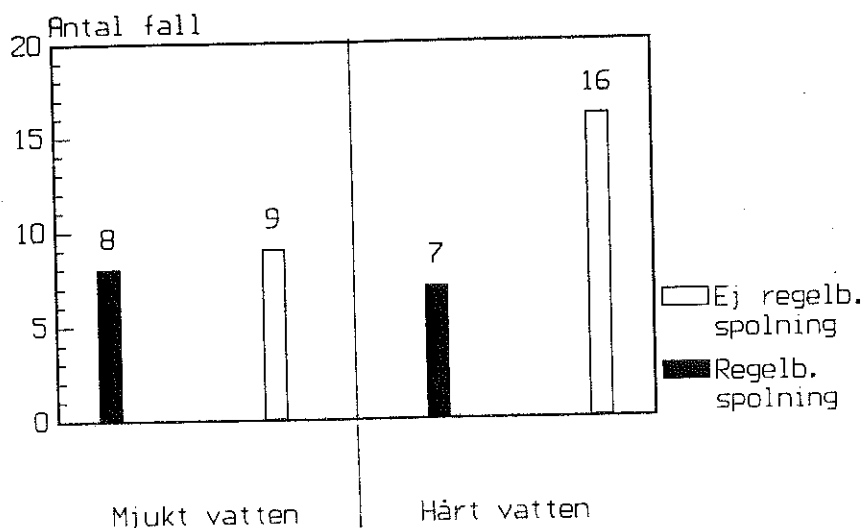
Figur 6. Antal fall för kategori III uppdelat på "mjukt" och "hårt" vatten.

Det uppenbara är att det är få som har plaströr som vanligaste material i denna kategori. Detta kan tolkas så att plaströr ej ger problem. Det är också fler mjuka vatten representerade i denna kategori än i kategori I.

Orsakerna till problemen anses i de flesta fallen vara alltför grova ledningar med dålig omsättning. Många anger även problem med järn och mangan i vattentäkt som orsak.

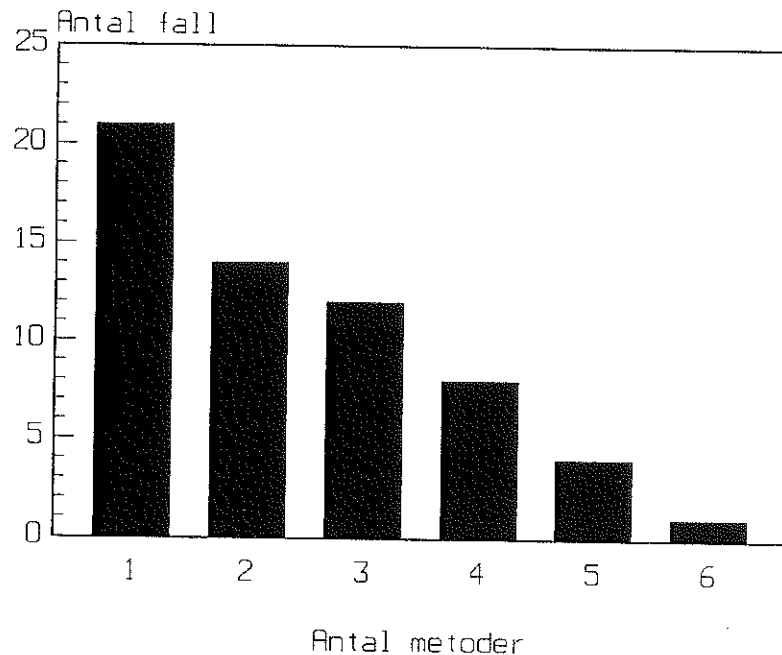
Figur 7. Antalet samtidigt använda metoder för att lösa vattenkvalitetsfrågor i ändledningar.

Flera kommuner har alltså tillämpat flera metoder. Bilden av detta ser ut enligt fig 7.

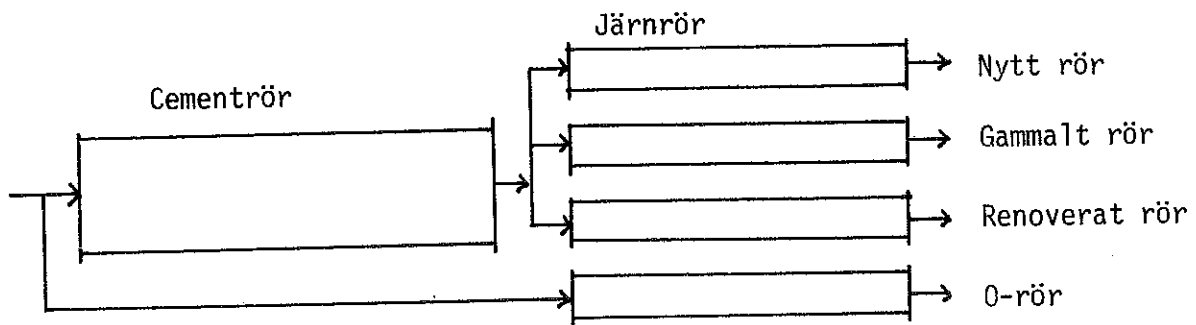
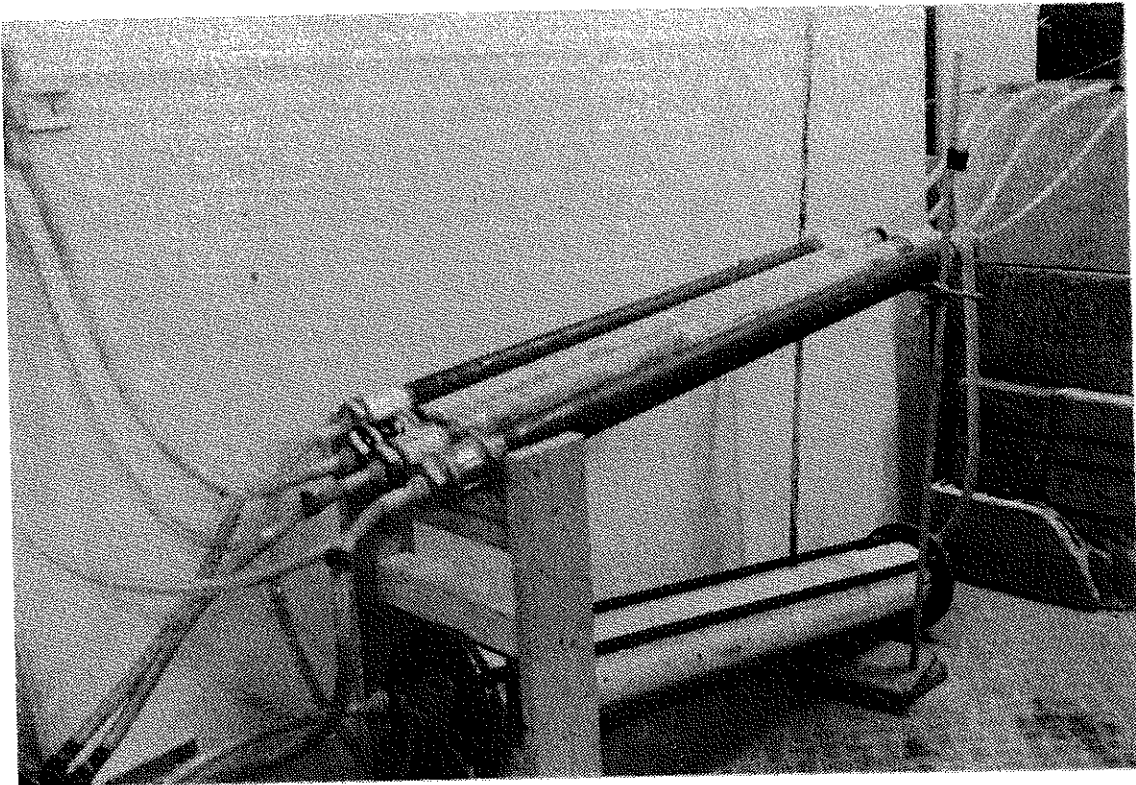
Ett cementbruksinfodrat järnrör på en meters längd med en diameter på 100 mm var placerat före tre stycken tvåtums järnrör också med en meters längd.

Av järnrören var ett nytt, ett var ett gammalt rör, som varit i bruk i Göteborg lång tid, kanske 20 år. Det tredje röret utgjordes av det gamla röret men som rensats med poly-pig-metoden. Som referens fanns också ett nytt järnrör som var anslutet direkt till inkommande vatten dvs hade inget cementrör framför sig.

Figur 1. Försöksanläggning. Princip och foto.

Genom anläggningen rann vatten tre gånger per dygn i ca 15 minuter. Däremellan stod vattnet stilla i anläggningen. Denna rutin används för att i viss mån efterlikna dynamiken i en ändledning.

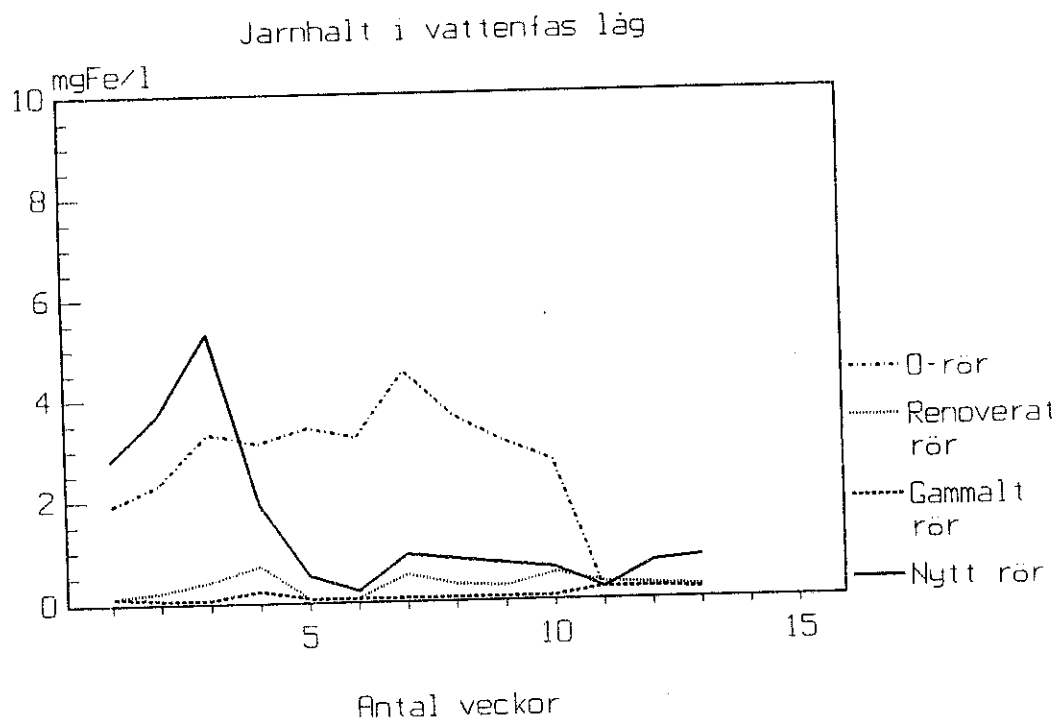
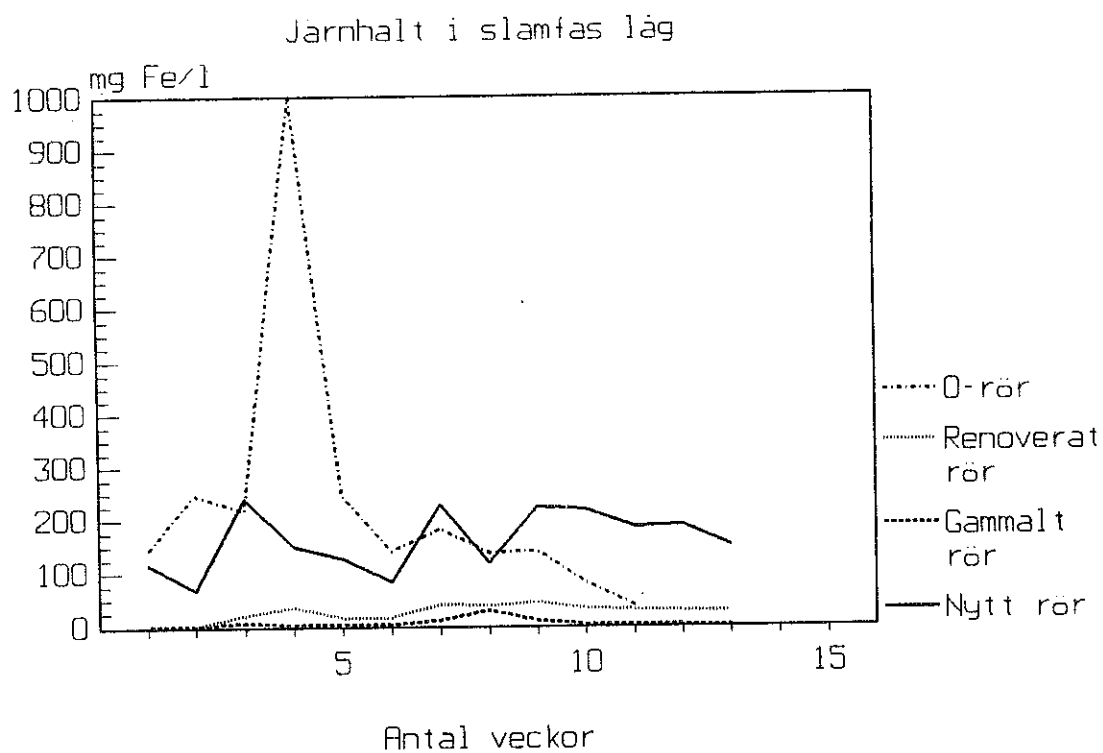
Figur 2. Resultat från försök med vattentyp I.

Resultaten i figurerna 2, 3 och 4 visar att den initiala korrosionsfasen är lång för nya rör. För gamla och reoverade rör finns naturligt inte denna fas. Man kan konstatera att påtagligt mindre svängningar i resultat erhålls med vattentyp III - det vätekarbonatrika. De direktkopplade rören erhåller vatten med ungefär samma pH-värde och det som skiljer korrosionsförloppet i dessa rör är främst vätekarbonathalt och i viss mån kalciumhalt.

Ett högt pH-värde bidrager till en ökad oxidation och utfällning av järnhydroxid vilket medför att vattenfasen får låg järnhalt, eftersom järnhydroxid har låg löslighet. Detta är tydligt för vattentyp I som har låg buffrande förmåga. Både korrosionsförlopp och naturligtvis cementbruksinfodring bidrar till att höja pH-värdet vid rörväggen.

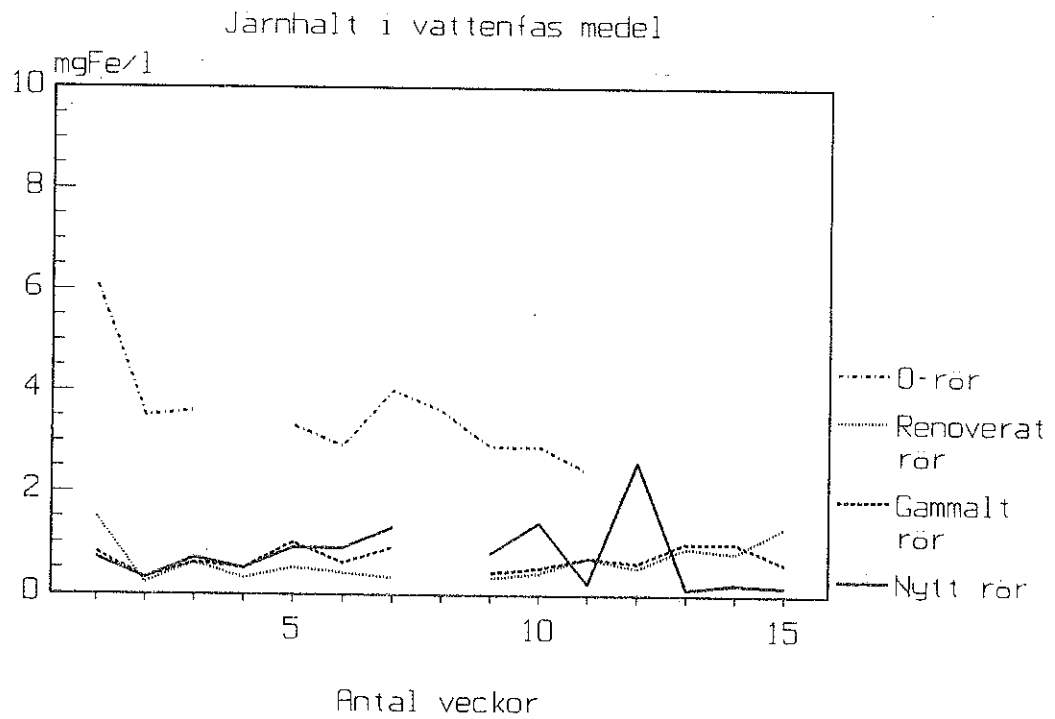
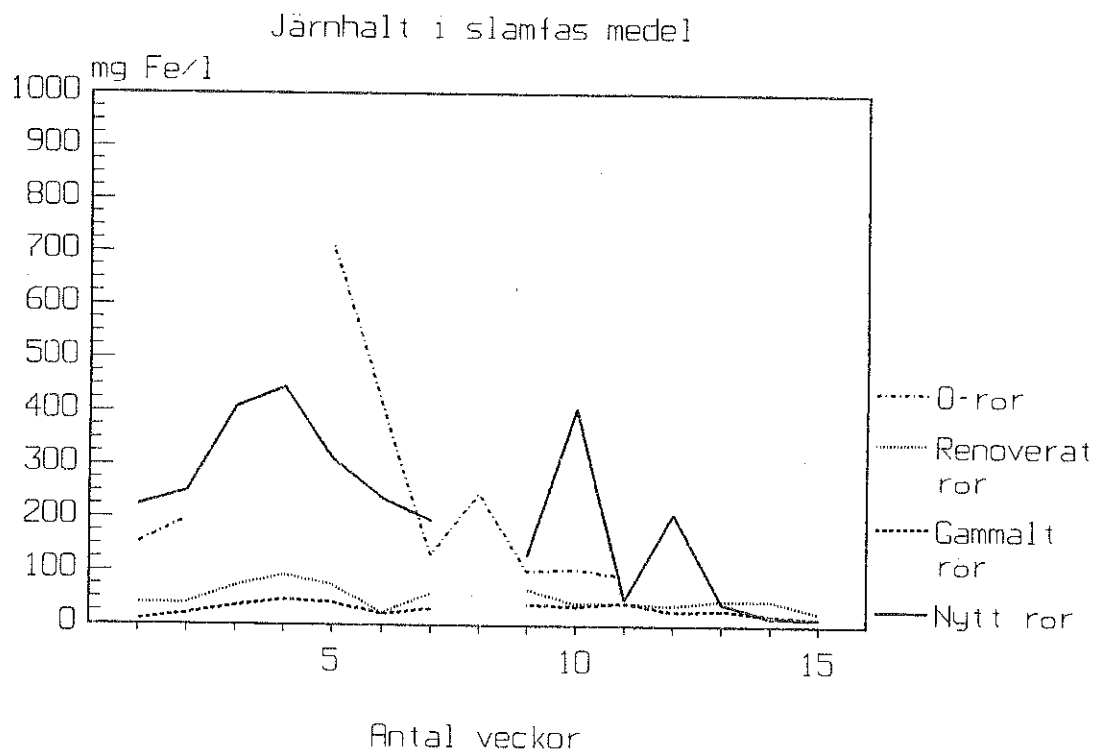
Figur 3. Resultat från försök med vattentyp II.

Vattentyp II ligger någonstans mitt emellan - mindre "slamproblem" än vattentyp I men mer än för vattentyp III. Och eftersom vattentyp II har en viss buffrande förmåga höjs pH-värdet, dock inte tillräckligt högt för att en järnhydroxidutfällning skall bli effektiv för att ge ett klart vatten. Utfällning av järnhydroxid är inte önskvärd, eftersom den inte ger ett bra skyddsskikt. Det enda i längden accepterbara är att minska korrosionen genom bildning av täta skyddsskikt.

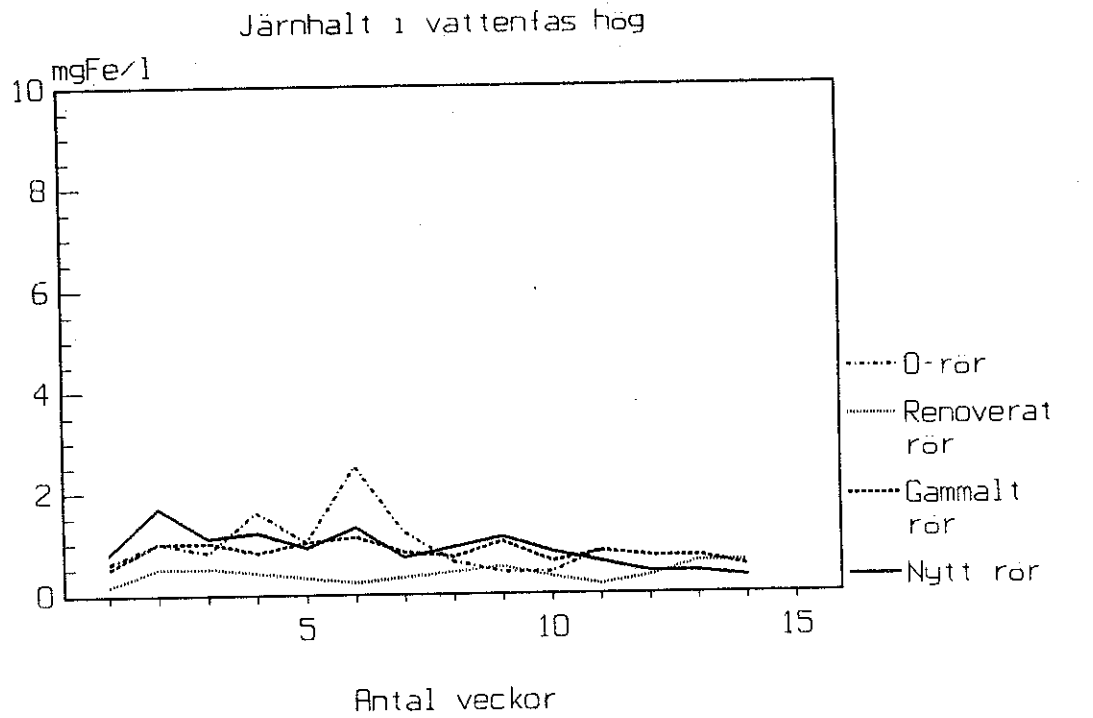
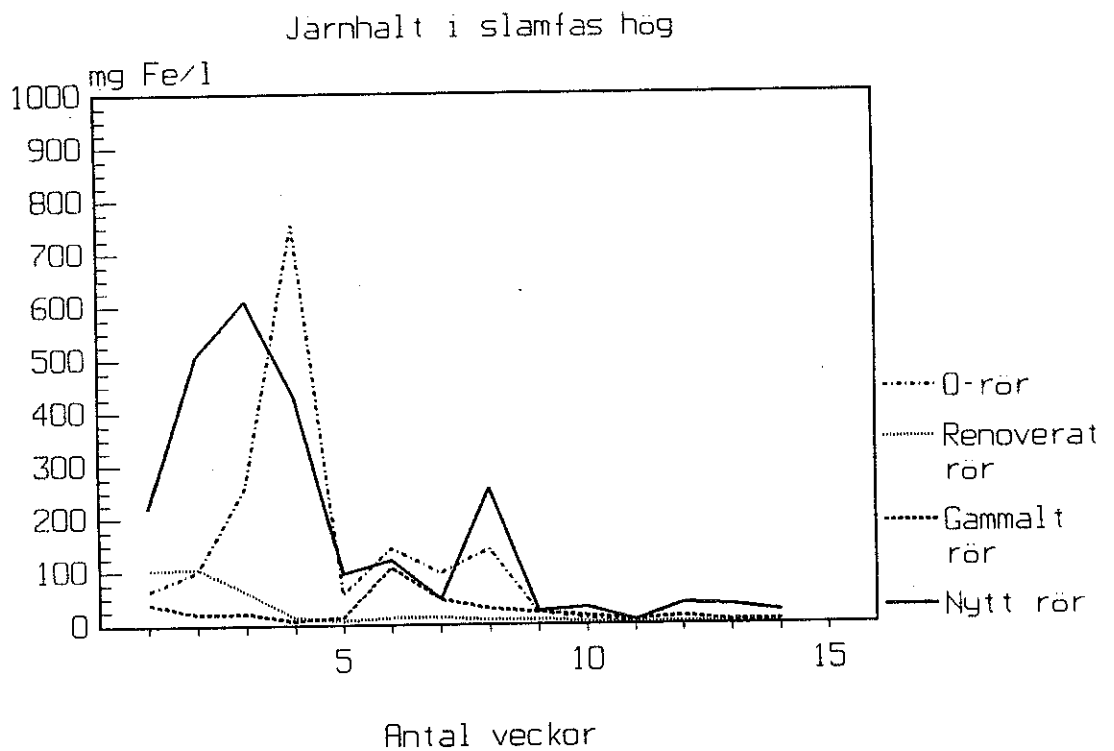
Figur 4. Resultat från försök med vattentyp III.

Vattentyp III, det bäst buffrade vattnet, gav de lägsta halterna av järn i "slamfas" vilket pekar på att korrosionen är mindre vilket drastiskt minskar problem med kvalitetsförändringar i speciellt ändledningar.

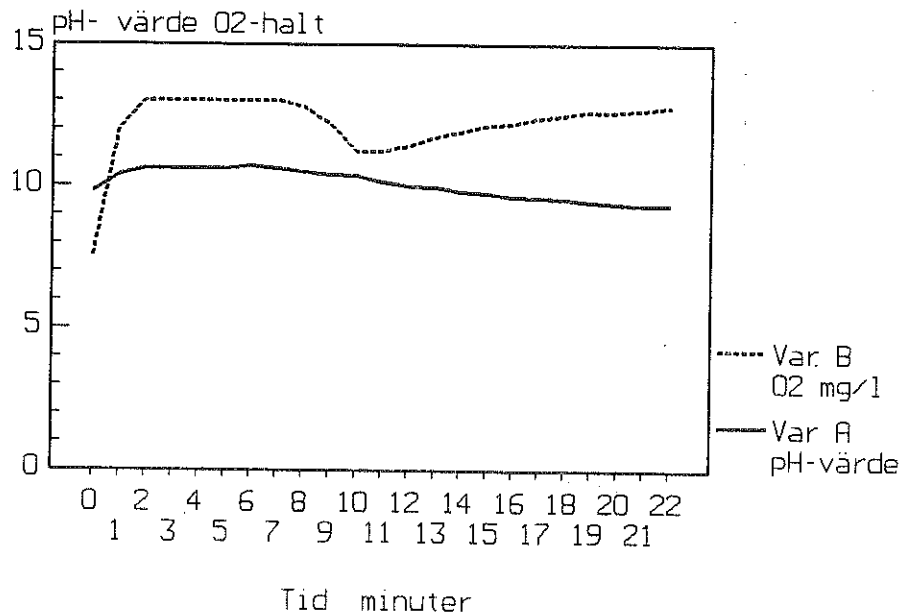
Figur 5. Syrehaltens och pH-värdets variation under en urtappningsperiod av 25 minuter. Vattentyp II.

Under försökscykeln var således syrehalten över ca 8 mg O₂/l. pH-värdet som hade stigit under stilleståndsfasen i cementröret minskade kontinuerligt under urtappningen. Efter 15 minuters urtappning hade pH-värdet för vattentyp II minskat ca 1 enhet från ca 11 till ca 10. Detta innebär att det höga pH som cementbruksinfodringen bidrog till inte kom att råda i järnröret under stilleståndsfasen som avsikten var. Skillnaden mellan de tre typvattnen blev därför i praktiken något mindre än beräknat. Det cementbruksinfodrade röret borde därför ha varit längre.

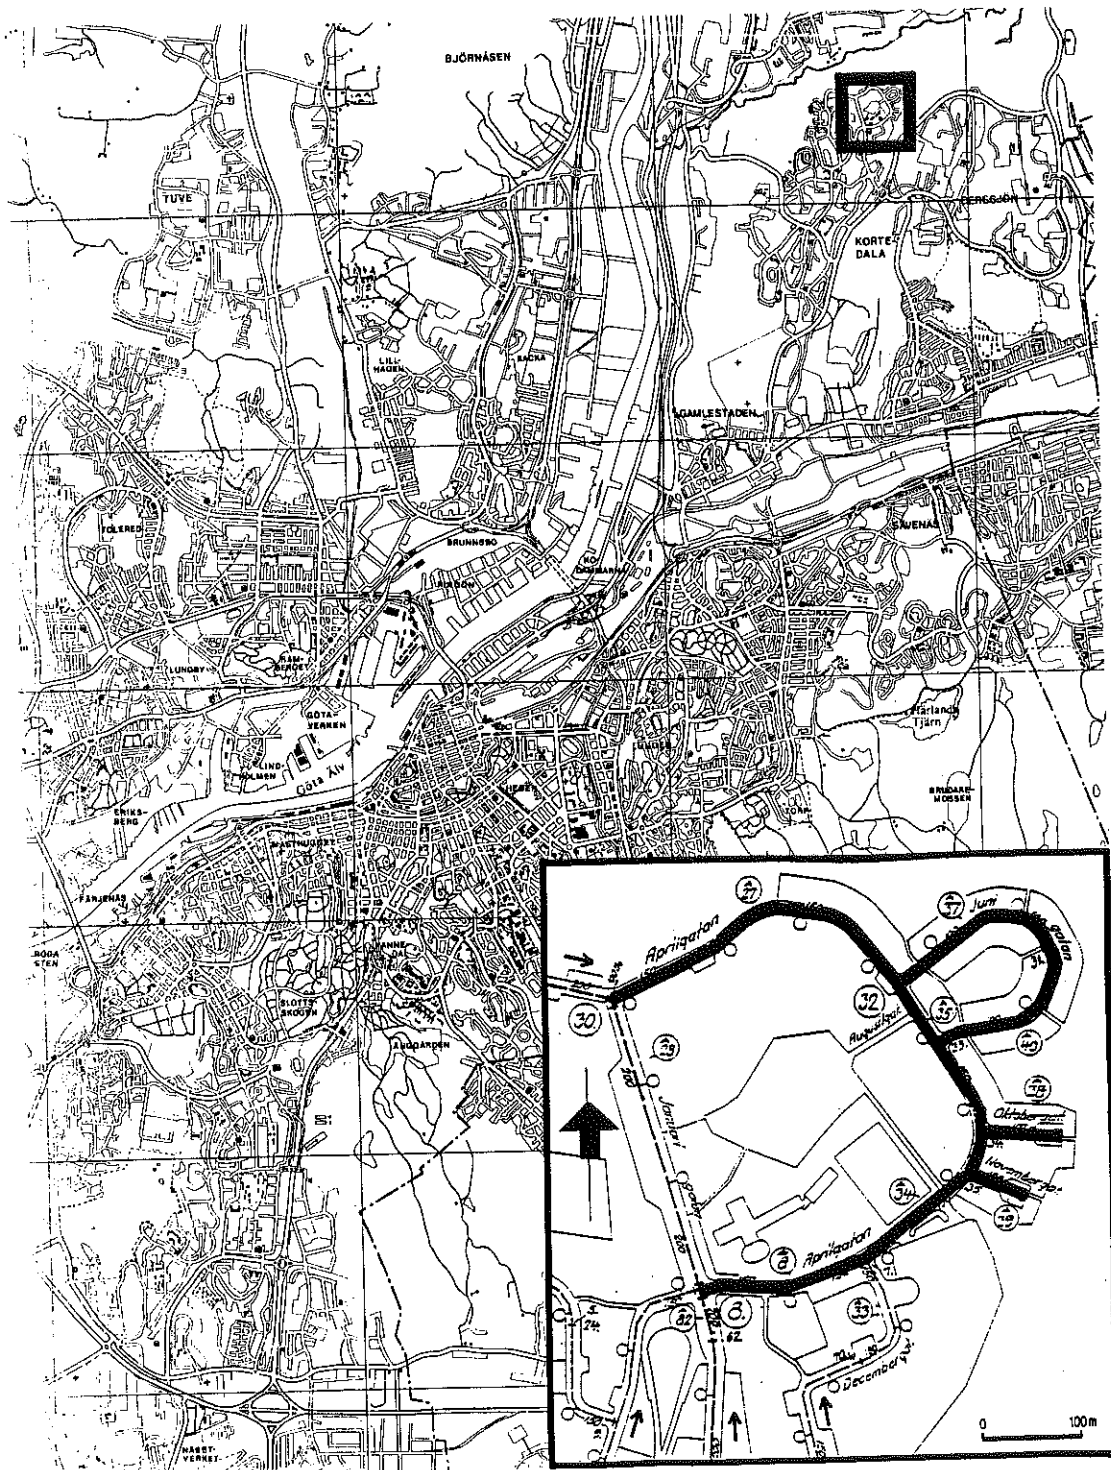
Figur 1. Översikt av området.

Inom del av området Kortedala i nordöstra Göteborg, förekommer tidvis förhöjd halt av järn i vattnet med brunt vatten som följd. Problemen är koncentrerade till ett ytterområde med ändledning (se figur 1). Ledningarna består av ursprungligen asfaltisolerade gjutjärnsrör, lagda 1954. Ledningarna är dimensionerade för konventionell brandvattenförsörjning, varför omsätt-

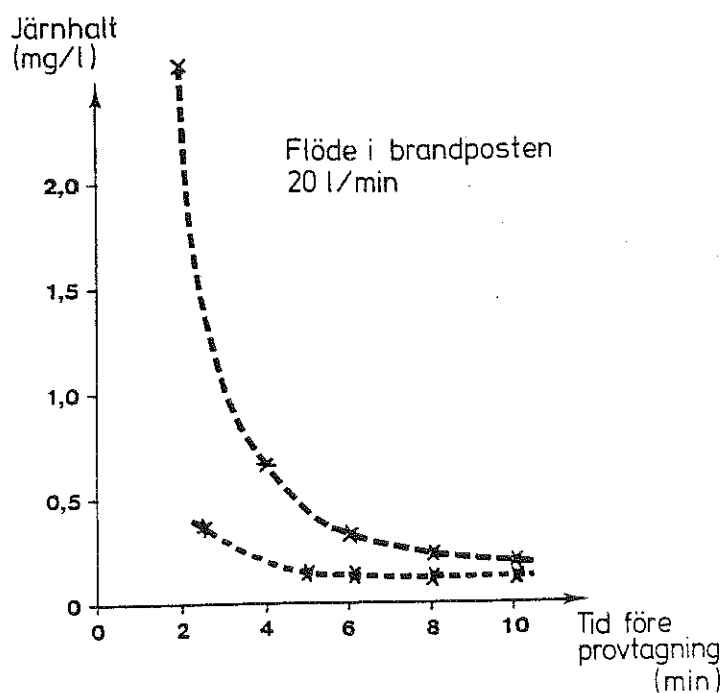
Figur 2. Järnhalt i vatten efter olika lång tappning. Flöde 20 l/min.

I figur 2 redovisas järnhalten i två brandposter, efter olika lång tappning vid flödet 20 l/min. Av resultatet framgår betydelsen av tappning före provtagning. Tre minuters tappning i en brandpost motsvarar vattenvolymen i ca 10 m ledning med dimensionen 150 mm. Motsvarande ledningslängd är vid 20 minuters tappning ca 70 m \varnothing 150 mm. I figur 3 redovisas järnhalten i ett antal brandposter vid olika tillfällen. För att proverna skall vara representativa för det vatten som finns i ledningen har de tagits efter tappning i

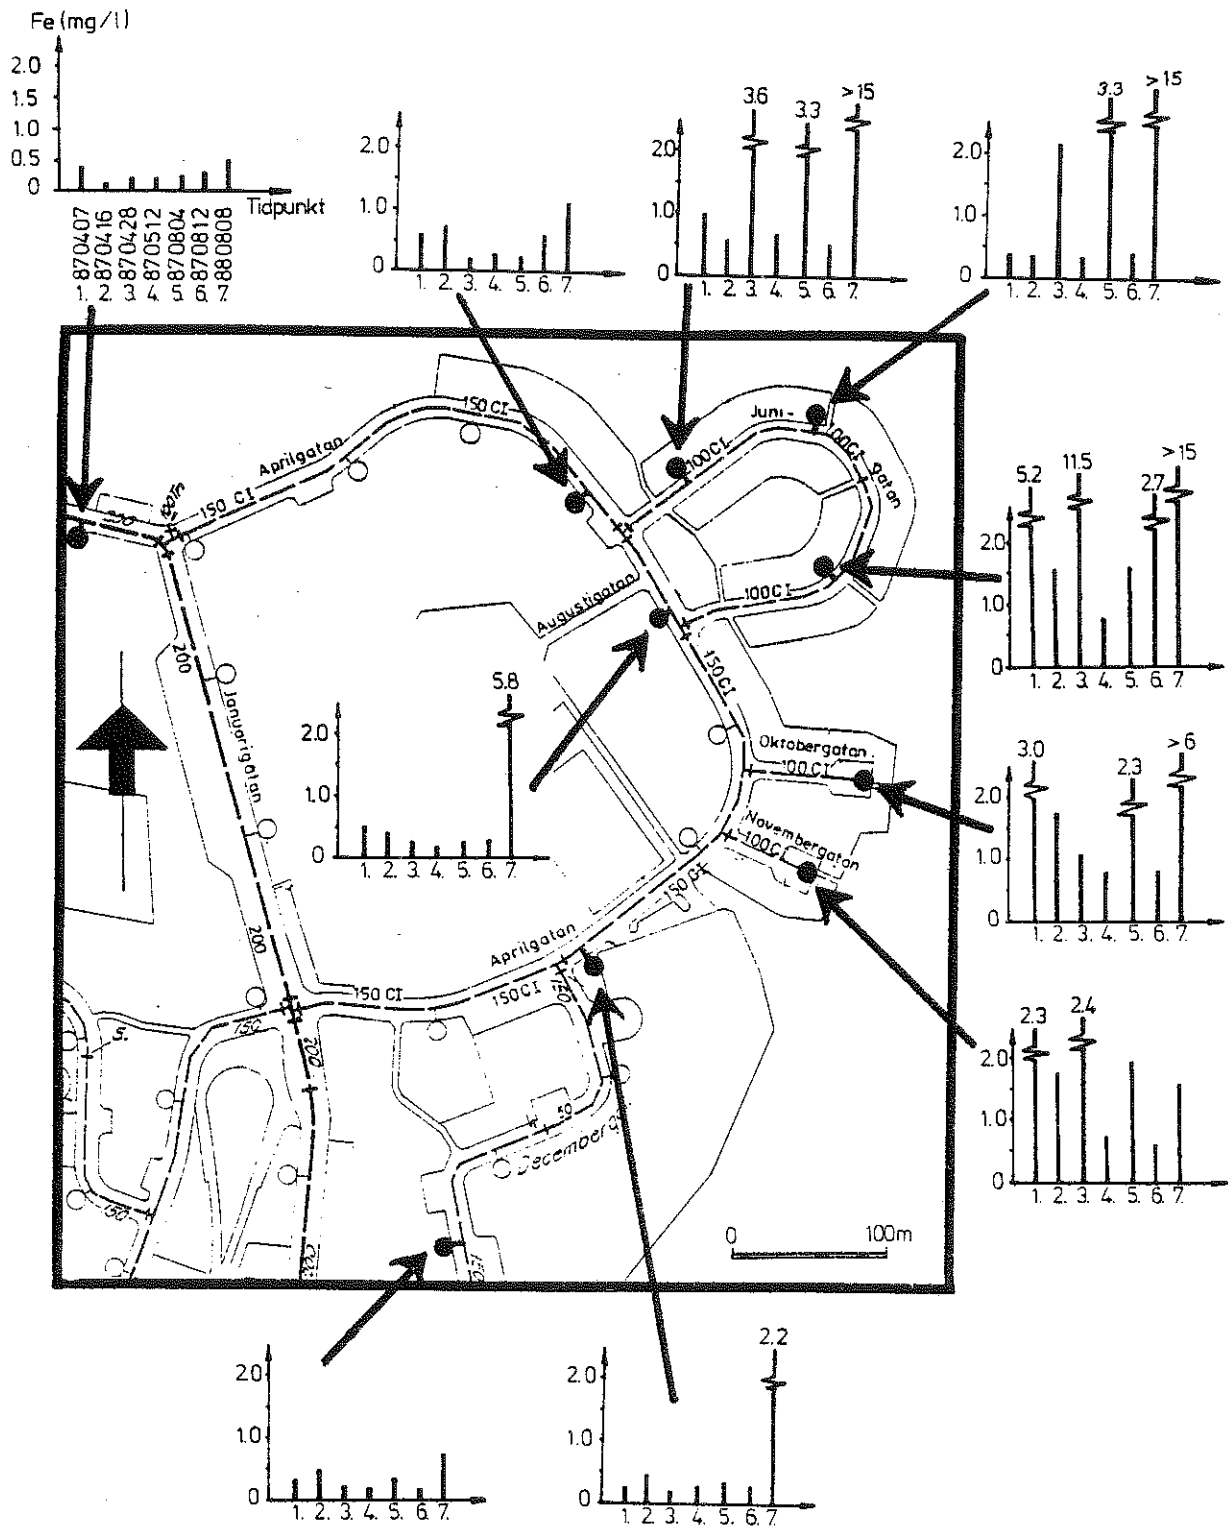
Figur 3. Järnhalt i vatten vid olika tillfällen efter 10 minuters spolning i brandpost. Flöde ca 20 l/min.

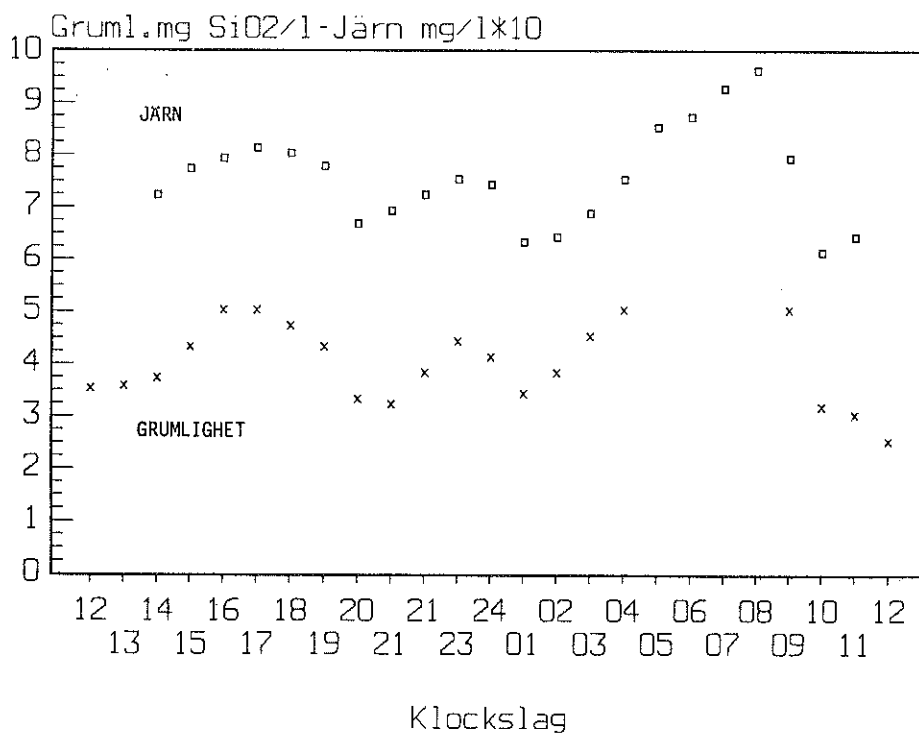
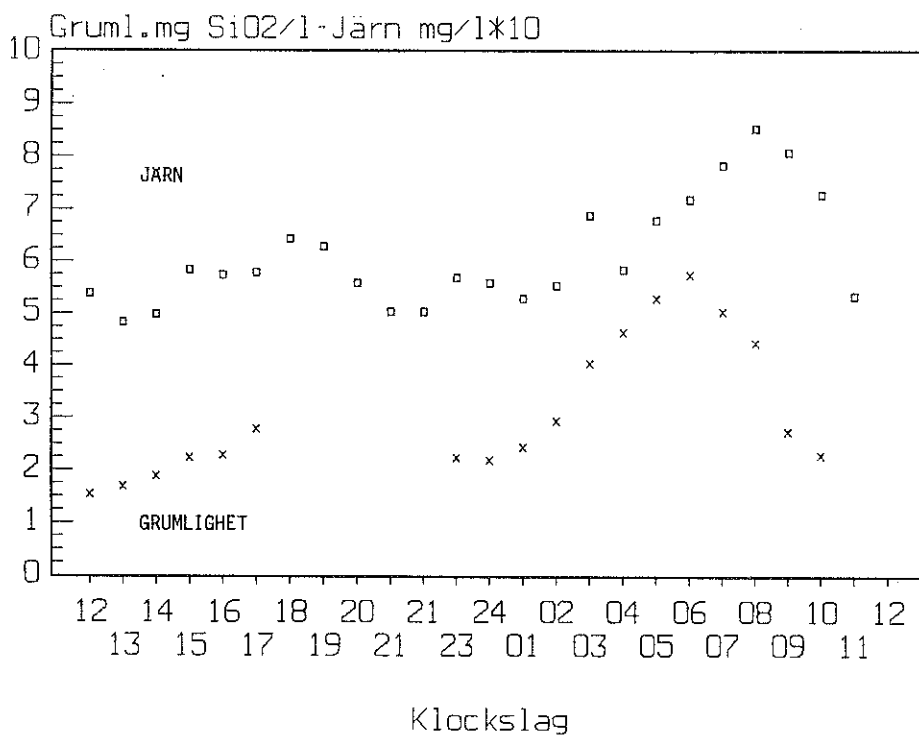
Figur 4. Järnhalt och grumlighet i vatten taget kontinuerligt vid flöde ca 1 l/min. (a) Dag 1, (b) Dag 2.

posterna under så lång tid att något mer än vattenvolymen i brandpostens anslutningsledning har omsatts. I figur 4 visas resultatet av kontinuerliga mätningar vid ändbrandposter i Novembergatan. Mätningen har skett genom att ett litet flöde tagits ut från brandposten och letts genom en mätvagn, där grumligheten och pH-värdet mätts kontinuerligt och där vattenprov för analys av järnhalt tagits varje timma under två dygn.

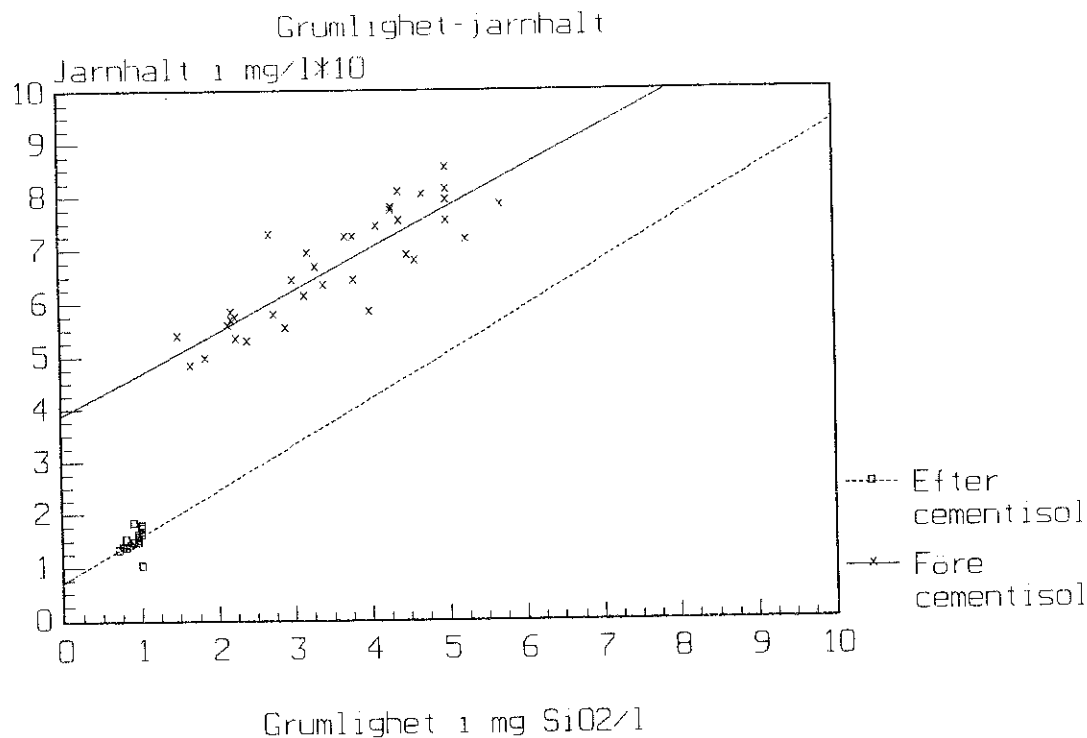
Figur 5. Samband mellan järnhalt och grumlighet.

Sambandet mellan järnhalt och grumlighet har också ändrats så att grumligheten är i stort sett direkt proportionell mot järnhalten, se figur 5. Vid de höga pH-värden som råder förekommer allt järn i trevärd svårslöslig form. Allt järn har dessutom i denna form transporterats lång sträcka och de kolloidala partiklarna har därför hunnit slås samman och sedimenterat.

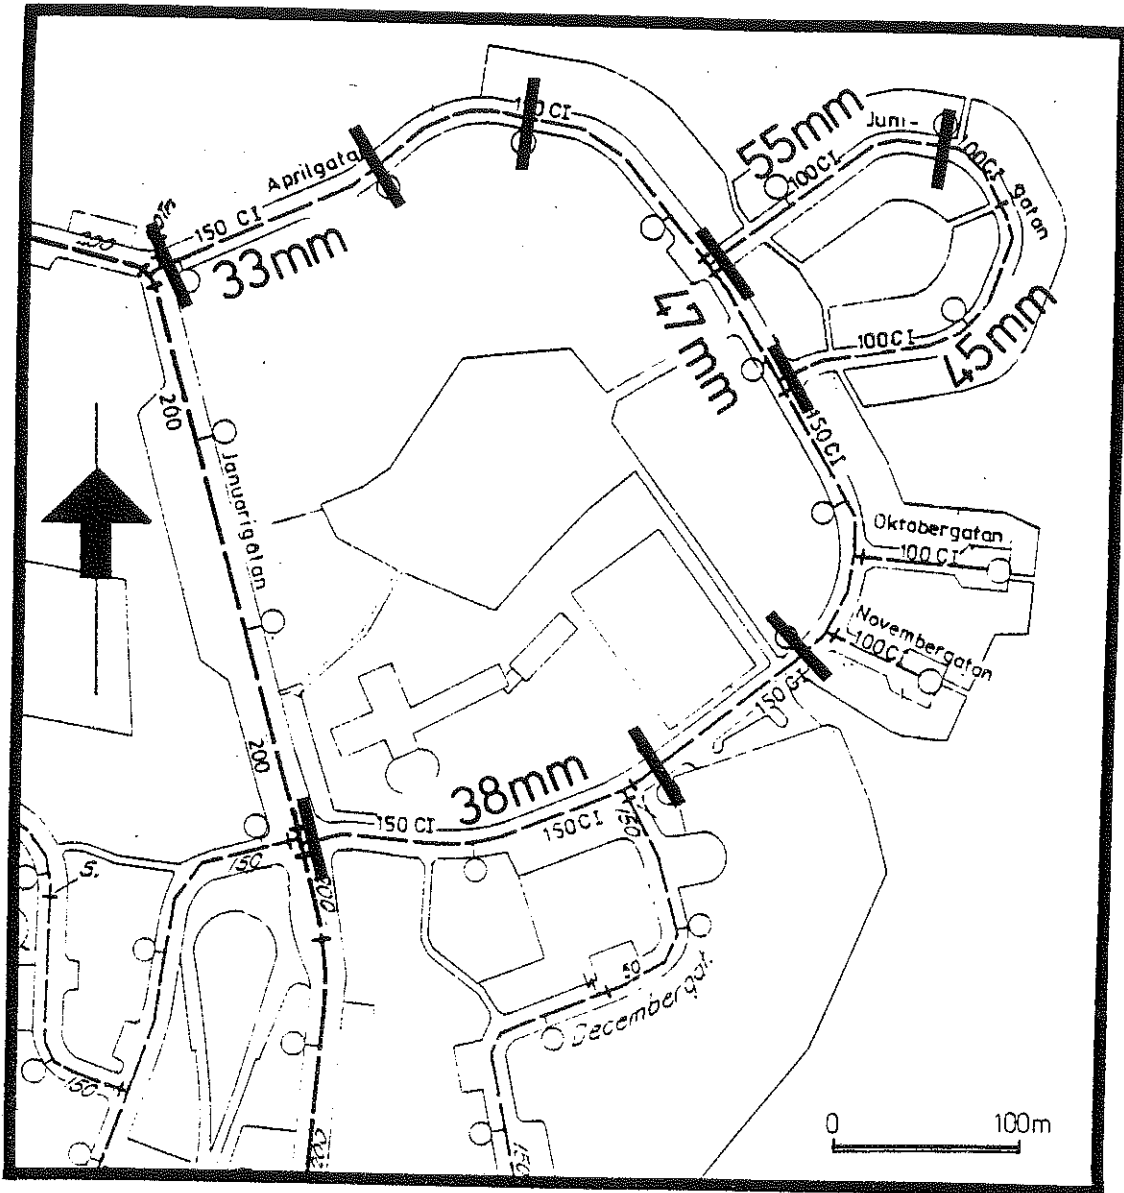
Relativt stora tryckfall uppmättes i ledningarna. Tryckfallet förorsakas dels av minskad tvärsektion pga påväxt och dels av ökad väggråhet. Om hela tryckfallet beräknas förorsakat av ökad väggråhet har en ekvivalent sandråhet framräknats med hjälp av Moody-diagram och allmänna friktionsformeln. Diametern på röret antages vara lika med den nominella. För de olika delsträckorna erhålles väggråhet enligt figur 6.

Figur 6. Ekvivalent sandr h t f r olika ledningsstr ckor f re rensning.

M tningarna antyder relativt kraftig p v xt, successivt  kande ju l ngre in i området man kommer.
