CHALMERS TEKNISKA HÖGSKOLA
GEOHYDROLOGISKA FORSKNINGSGRUPPEN

SAMMANSTÄLLNING AV RAPPORTER OM
VATTENKVALITETSPROBLEM I
ÄNDLEDNINGAR AV JÄRN

Probleminventering, fältförsök och laboratorietester

TORSTEN HEDBERG OLLE LJUNGGREN LARS-OVE SÖRMAN

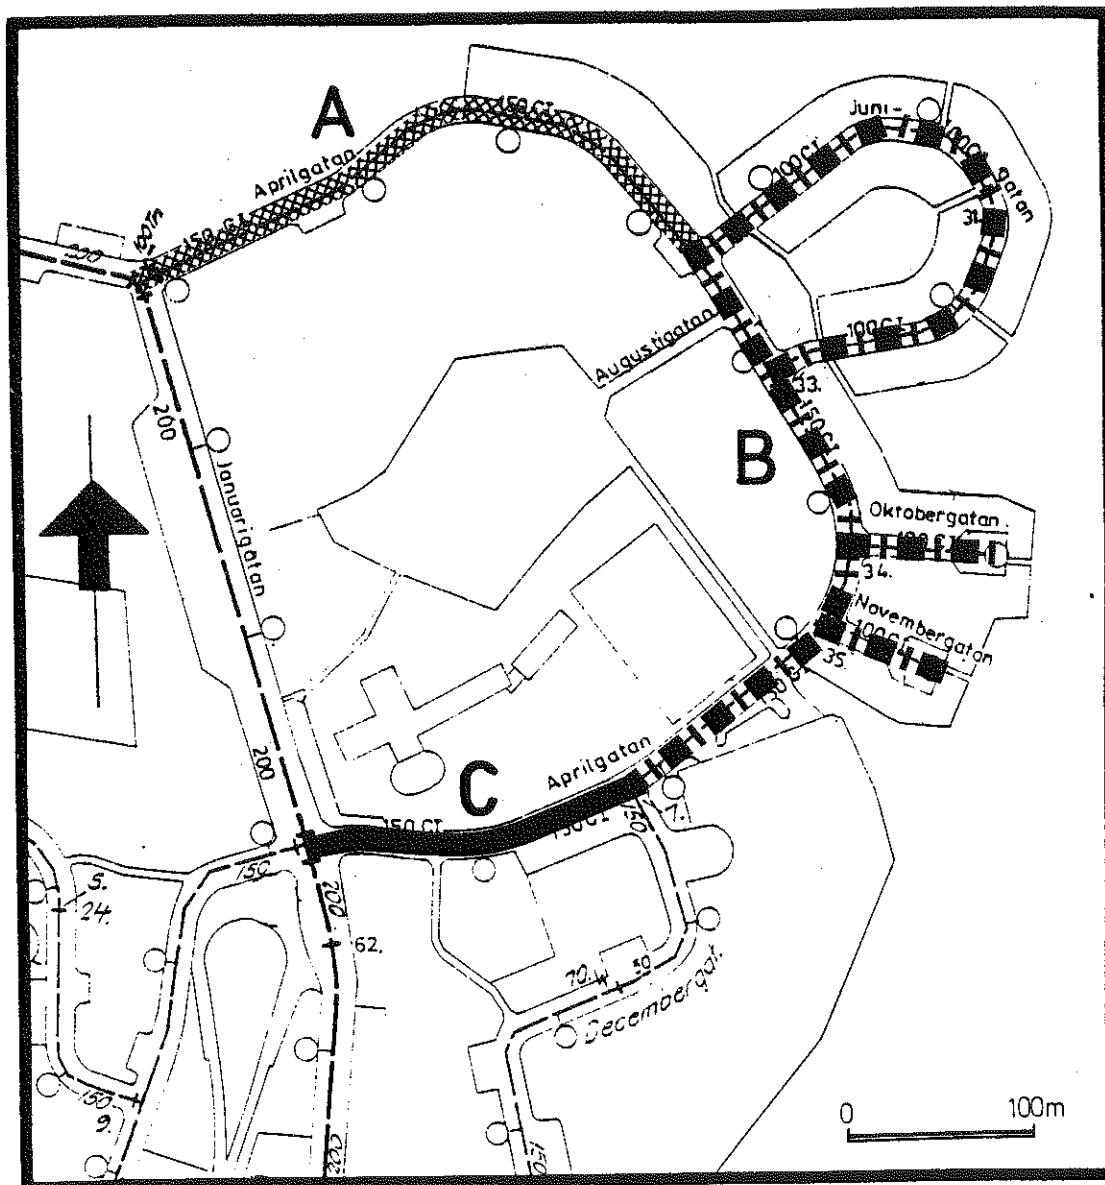
Mätning av nattförbrukningen i området har gjorts, varvid lägsta flöde har noterats med resultat enligt figur 7.

Område A	85 l/min
Område B	170 l/min
Område C	0 l/min

Figur 7. Lägsta momentana vattenförbrukning nattetid.

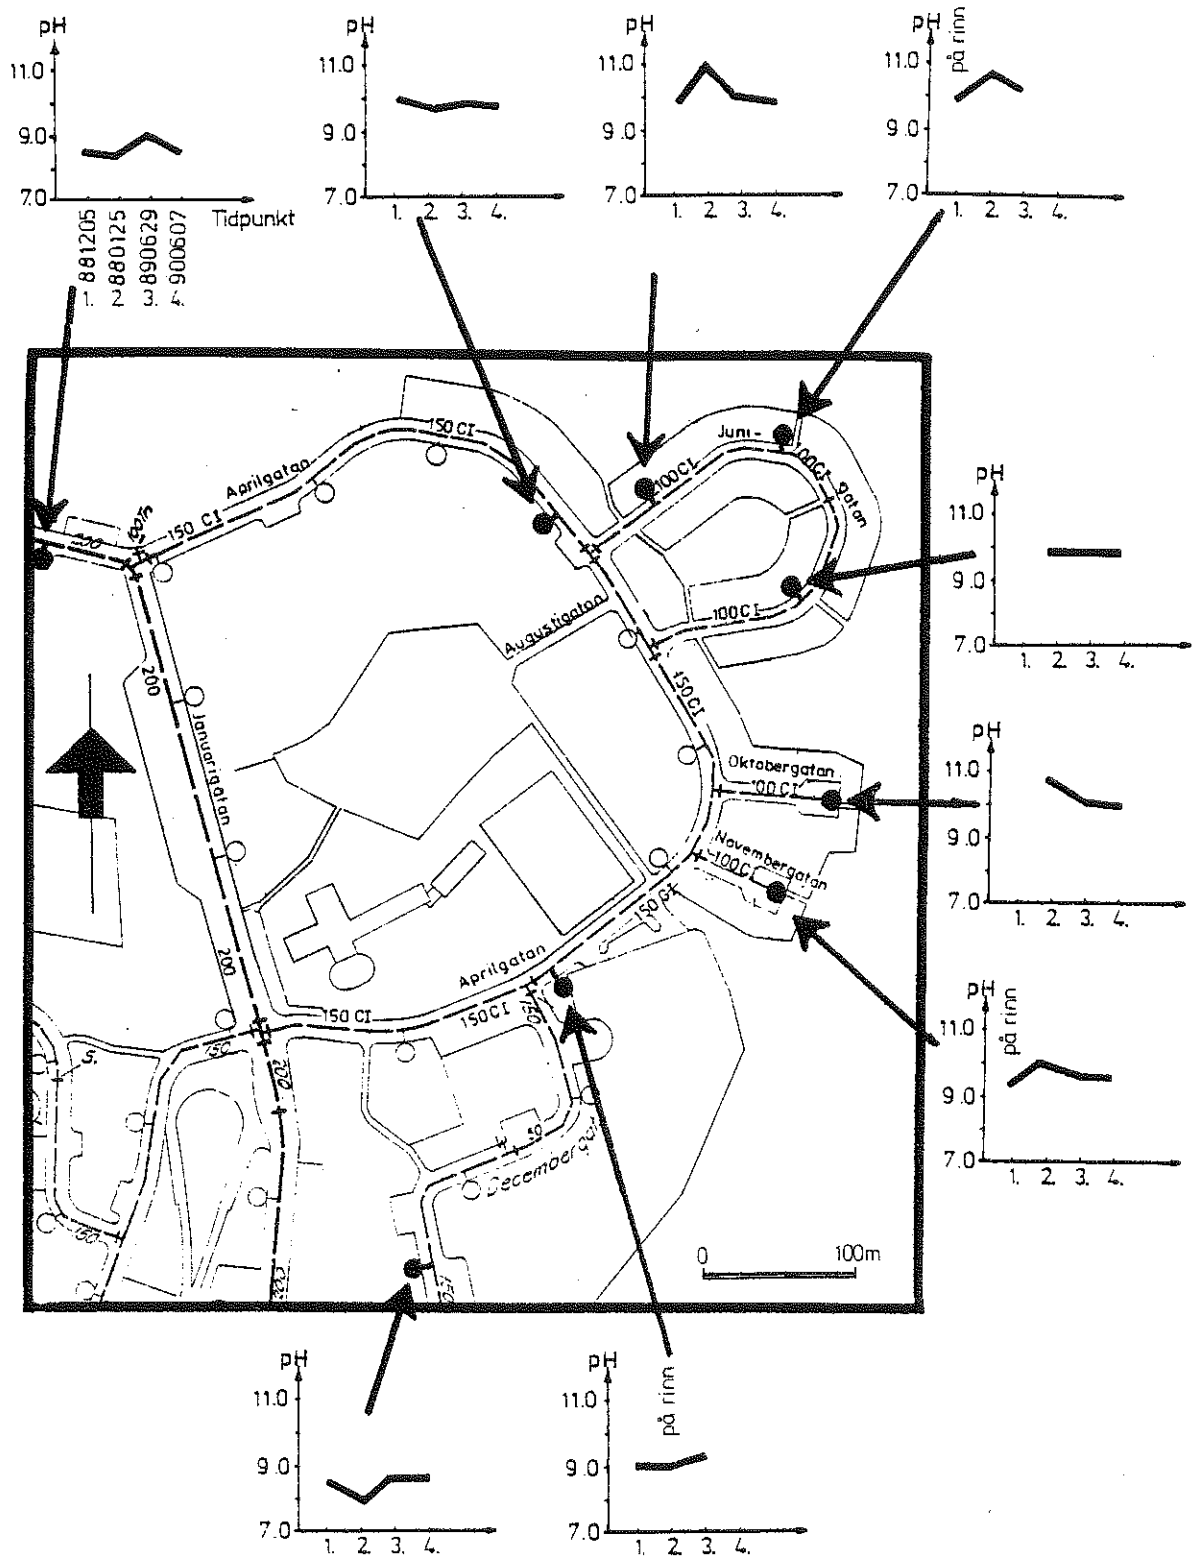
I figur 8 visas pH-värdet i några punkter vid varierande tid efter utförd isolering. Beroende på Göteborgsvattnets låga alkalinitet blev pH-värdet direkt efter genomförd reovering mycket högt, ända upp till pH 11, vilket framgår av stickprov gjorda i brandposten i Oktobergatan, se figur 8. Stickprov har tagits inom området vid olika tillfällen, som längst 20 månader efter genomförd reovering. pH-värdet varierar mellan mätpunkterna, med högst värden längst in i området. Ju längre tid som gått efter cementbruksisoleringen, ju lägre pH-värden erhålles.

Figur 8. pH-värdet vid stickprov i området.

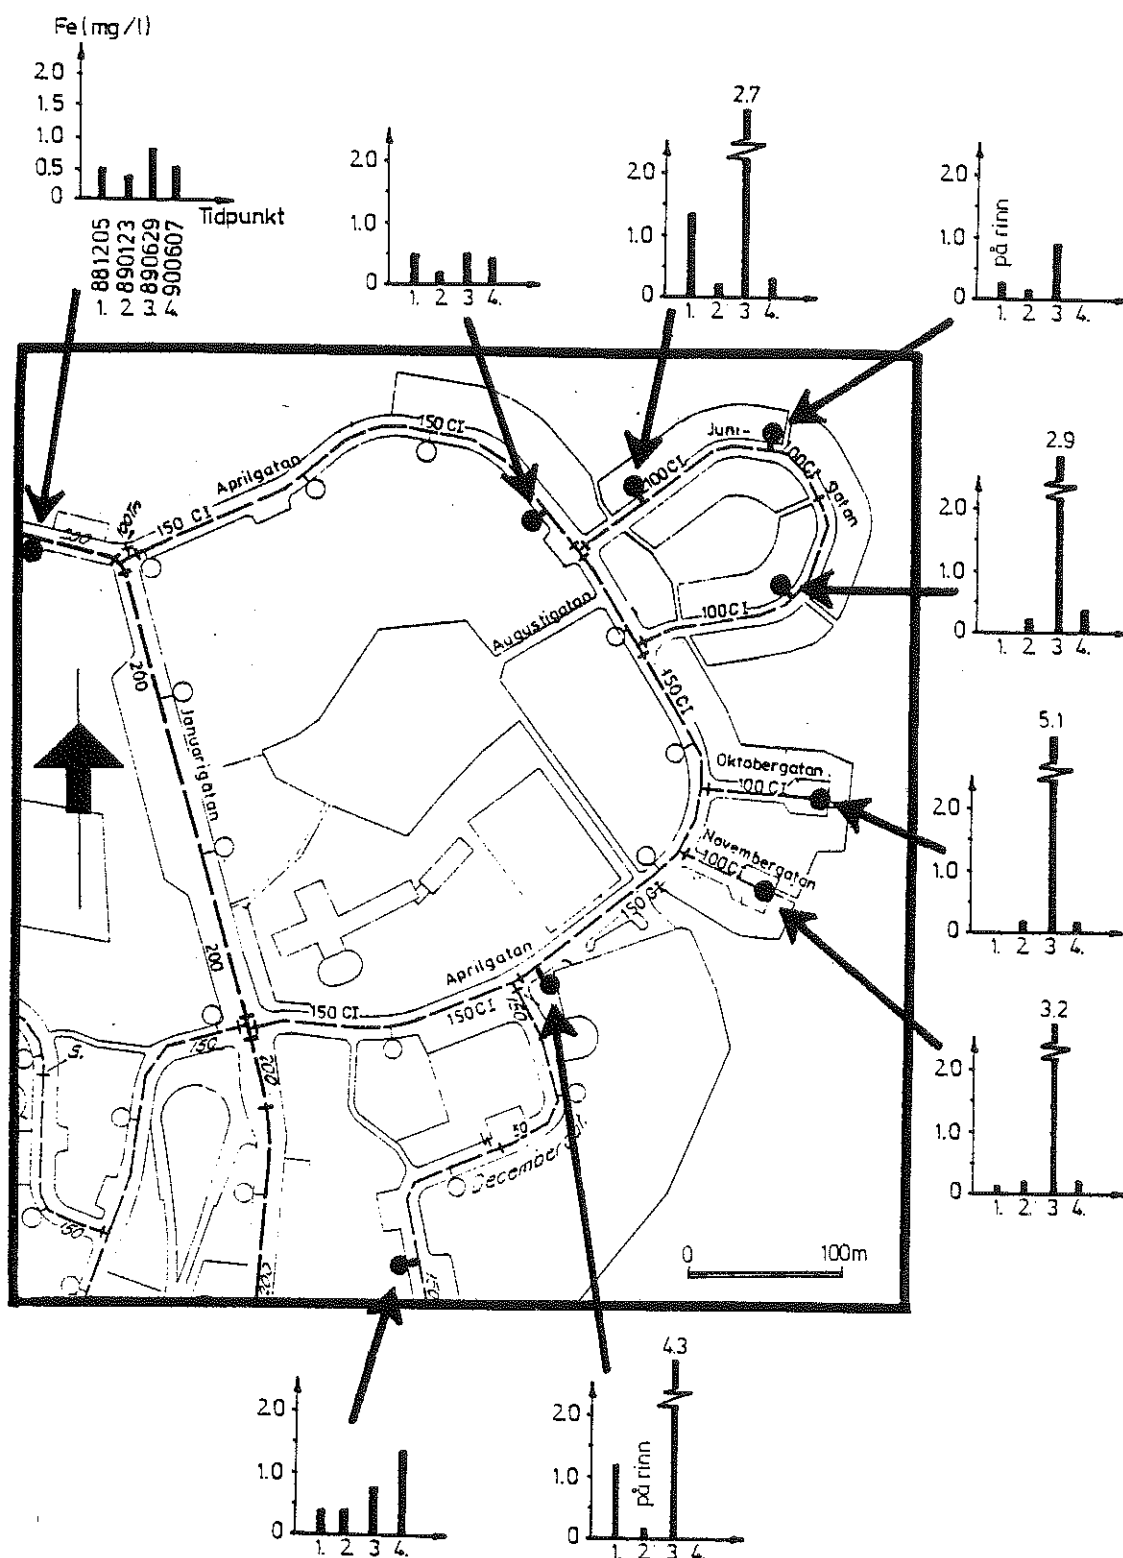
Figur 9. Järnhalt i vatten efter renovering vid olika tillfällen.

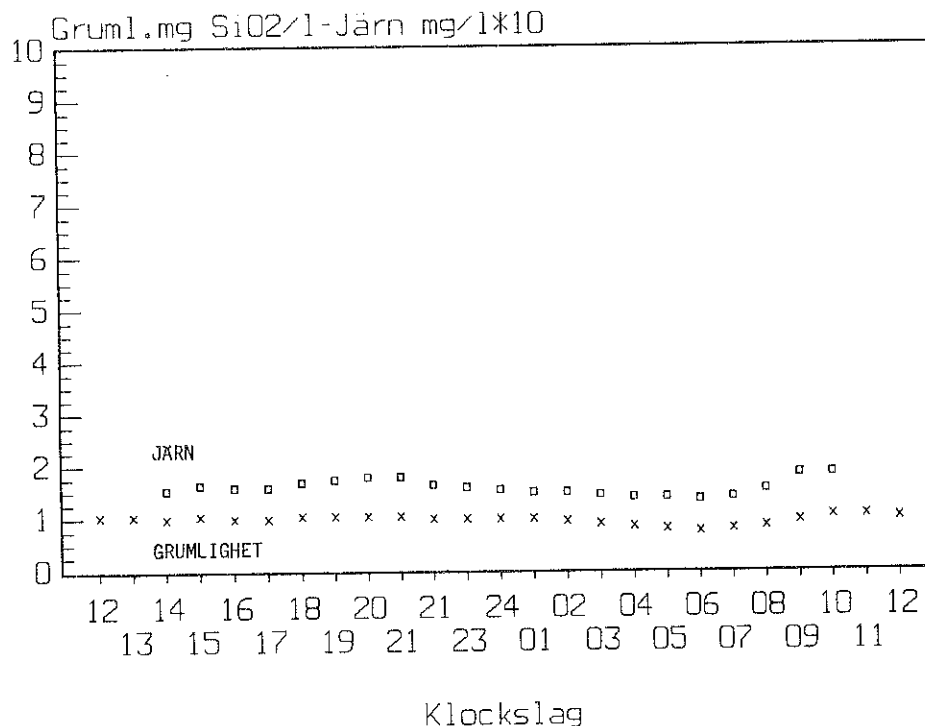
De kontinuerligt uttagna järnproverna visar genomgående låga värden, se figur 10. Den uttagna delströmmen är < 1 l/min, varför eventuell järnflock i ledningen inte dras med. Den förhöjning av järnhalten som före renoeringen skedde nattetid förekommer inte längre efter renoeringen.

Figur 10. Järnhalt och grumlighet vid kontinuerlig provtagning en vecka efter idrifttagande av ledningarna.

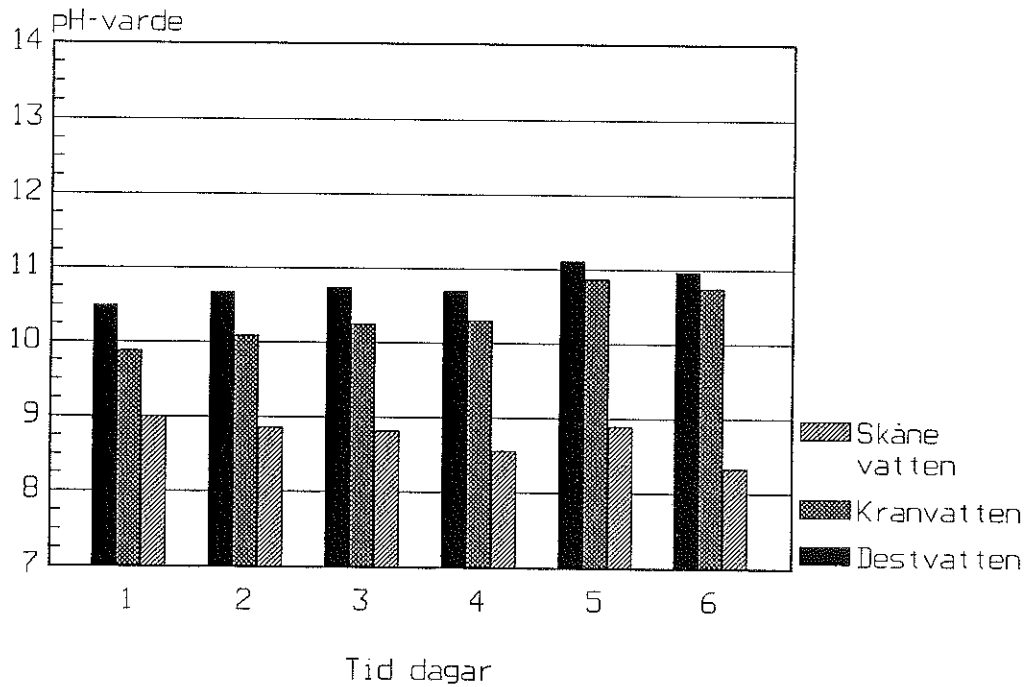
Figur 1. pH-förändring under 6 dagar för destillerat vatten, för kranvatten från Göteborg och för Skånevatten.

Försöket visar att ett hårt och vätekarbonatrikt vatten inte ger de höga pH-värden som obuffrade vatten ger. Skillnaden är drastisk, figur 1.

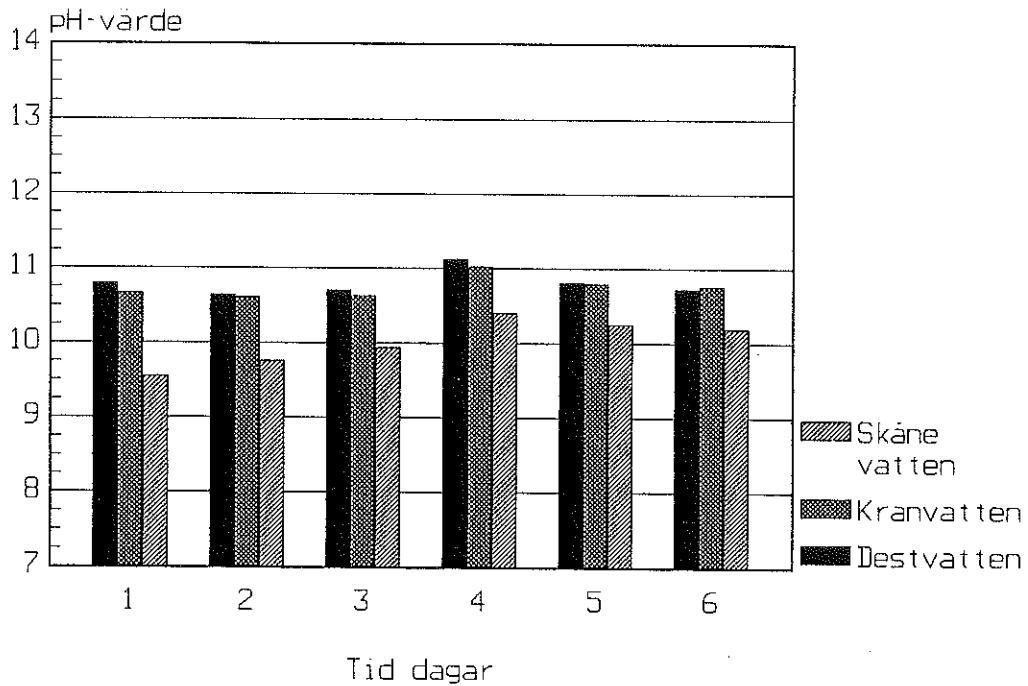
Figur 2. pH-förändring i rör som "preparerats" på olika sätt och i vilka kranvatten från Göteborg använts.

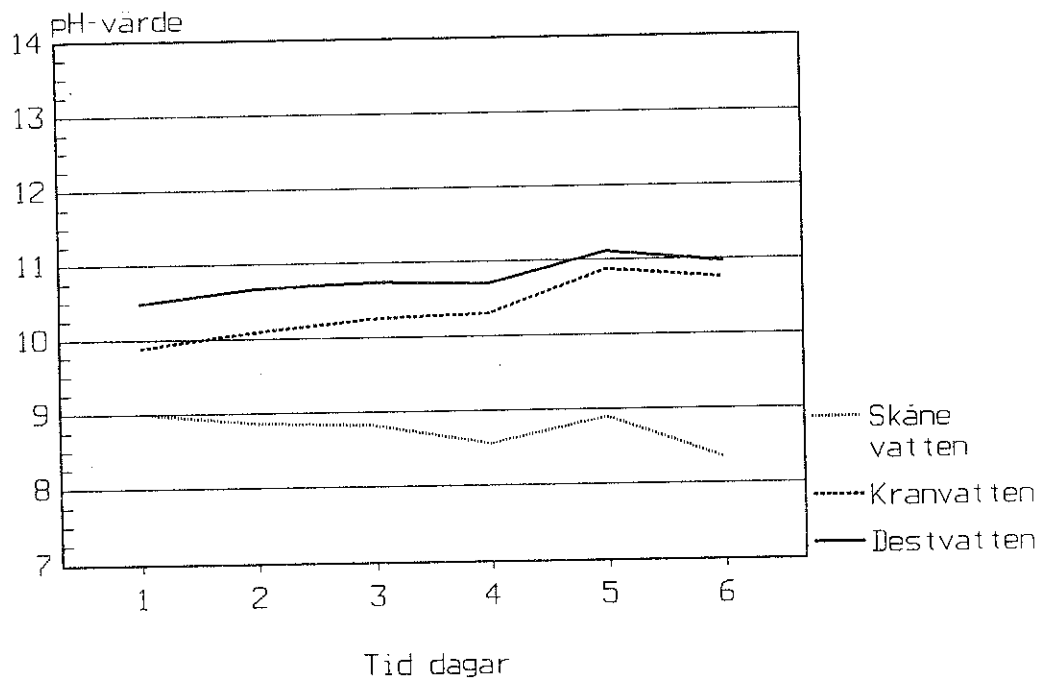
Figur 3. Detalj över pH-förhöjning i rören under det sista dygnet med kranvatten.

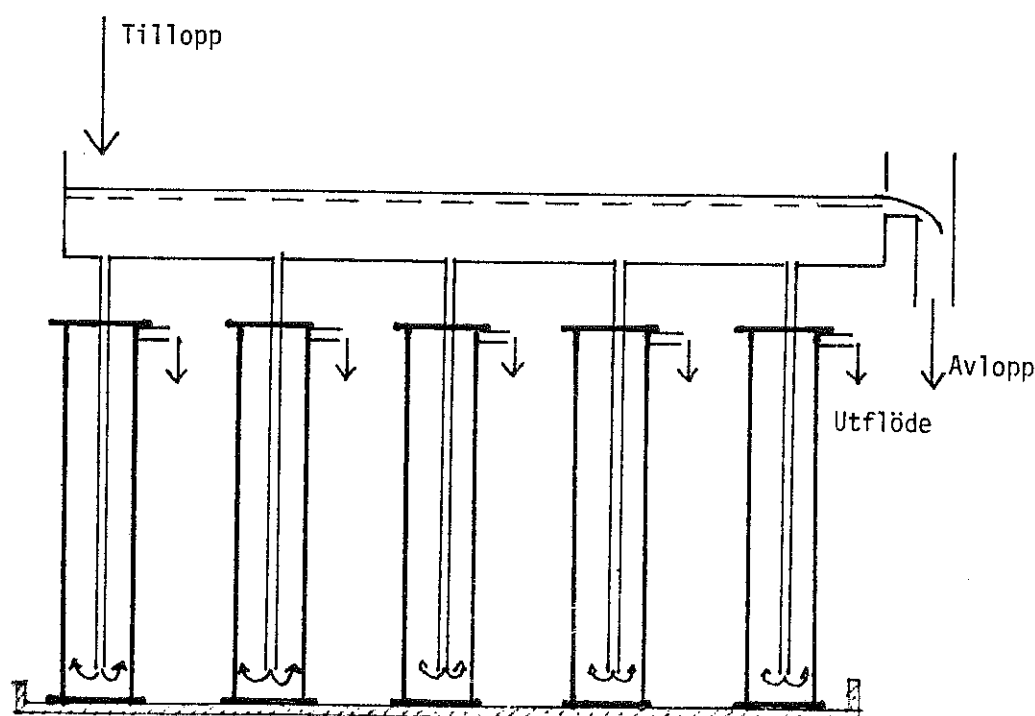
Fem stycken enmetersbitar av ett cementbruksinfodrat vattenledningsrör (diameter 100) tätades i ena änden och ställdes i ett grunt kar, figur 4.

Figur 4. Försöksupställning.

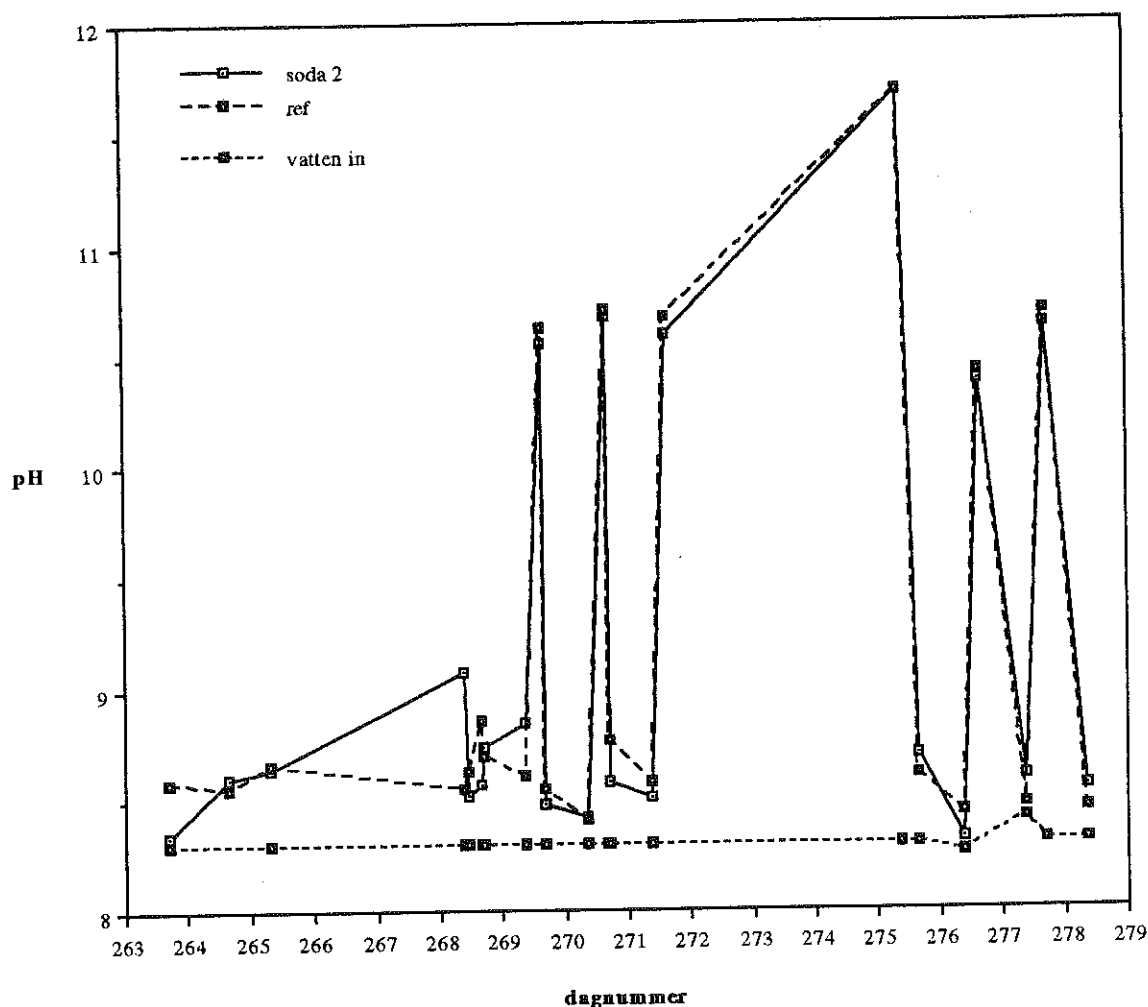
Även röret som stått med soda i två dygn visar en uppgång av pH-värdet vid flöde genom röret med några tiondelar. Om vattnet står stilla i 6-8 timmar stiger pH-värdet till ca 10,5. Om vattnet får stå länge stiger pH till över 11,5, figur 5.

Figur 5. Sodabehandlat rör i 2 dagar jämfört med obehandlat rör.

Hos referensröret stiger pH-värdet relativt det inkommande vattnet med några tiondelar när vattnet flödar genom röret. Om vattenflödet stängs av i 6-8 timmar stiger pH-värdet snabbt till över 10,5. Om vattnet får stå stilla länge i röret (4 dygn) stiger pH till över 11,5.

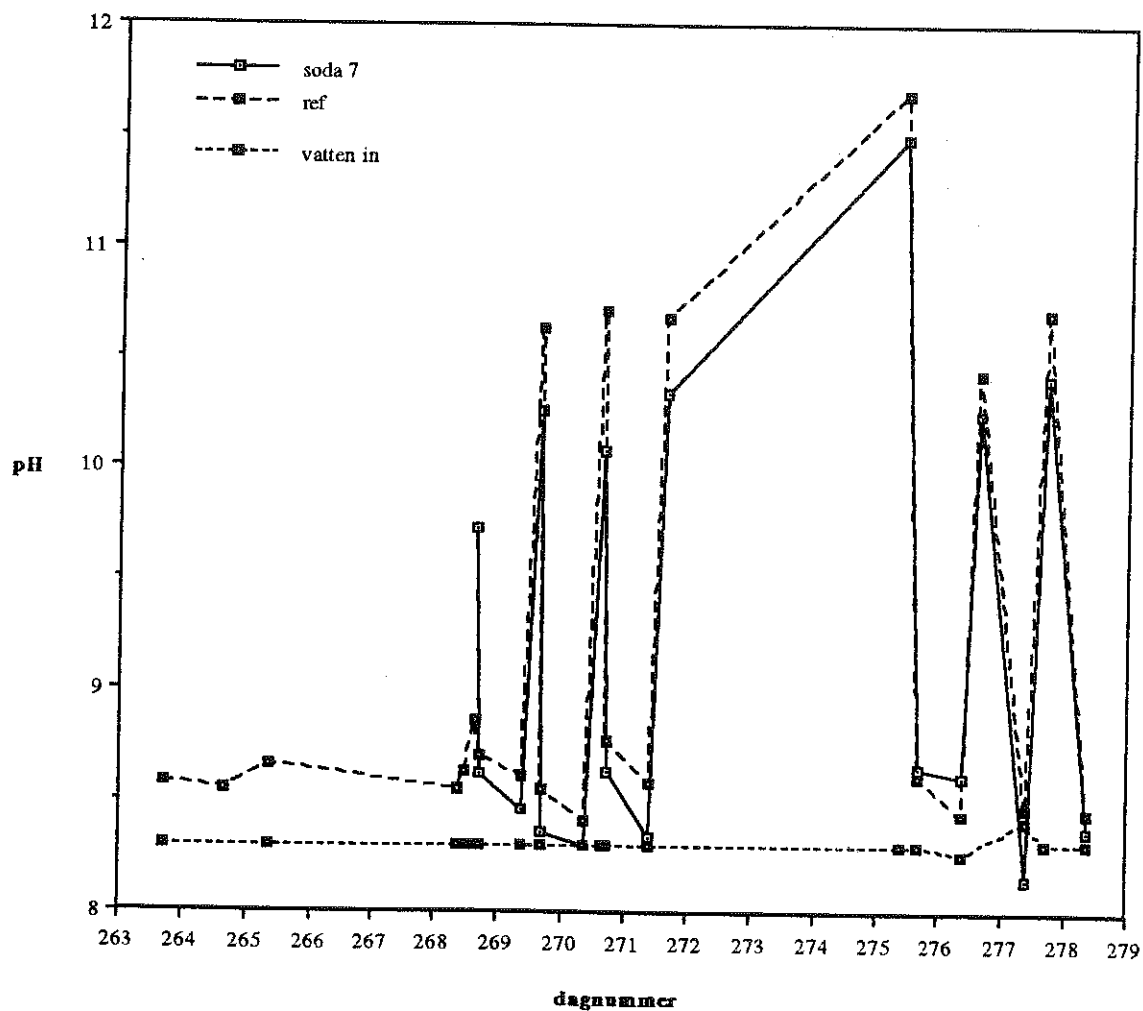
Det rör som stått med soda i 7 dygn visar en svag höjning av pH-värdet vid flödet genom röret. Vid stillestånd i 6-8 timmar stiger pH till mellan 10 och 10,5 pH-enheter. Vid långvarigt stopp stiger pH till ca 11,5 pH-enheter, figur 6.

Figur 6. Sodabehandlat rör i 7 dagar jämfört med obehandlat rör.

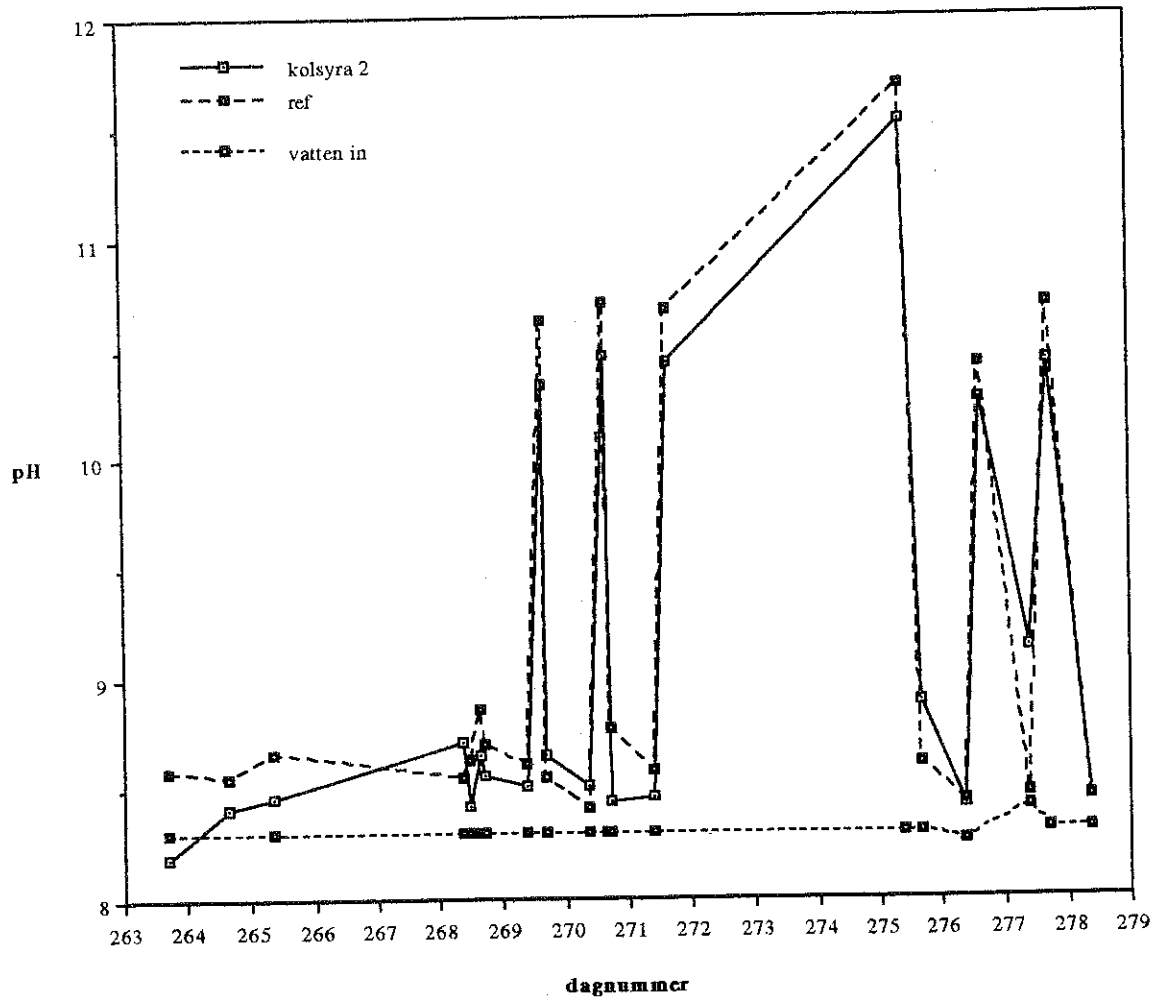
Det rör som behandlats med CO_2 i 2 dygn visar en svag höjning av pH vid flöde genom röret. Vid stillestånd i 6-8 timmar stiger pH till ca 10,5 pH-enheter. Vid långvarigt stillestånd stiger pH till 11,5 pH-enheter, figur 7.

Figur 7. Kolsyrabehandlat rör i 2 dagar jämfört med obehandlat rör.

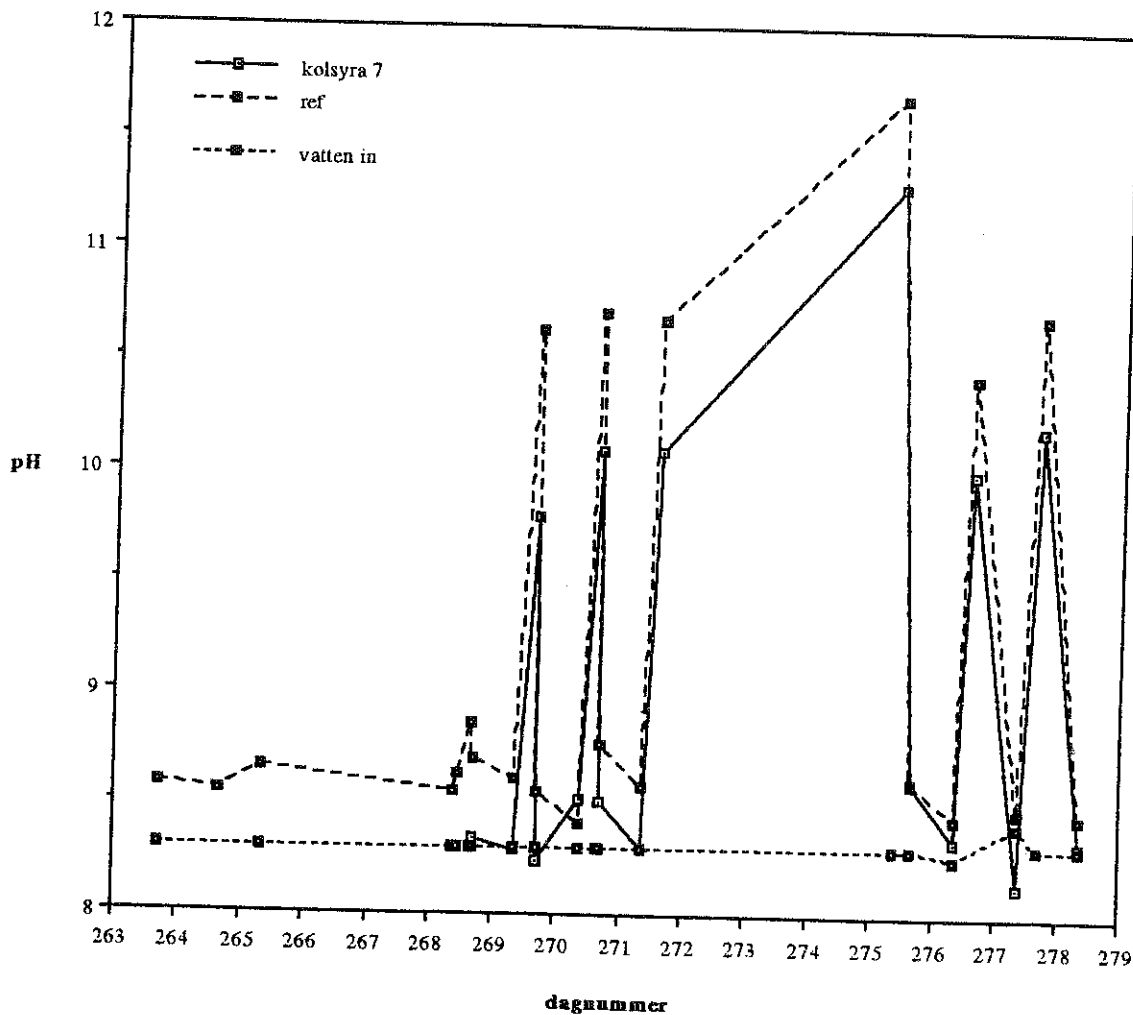
Det rör som behandlats med CO_2 i 7 dygn visar ingen eller en mycket svag höjning av pH-värdet vid flöde genom röret. Vid stillestånd i 6-8 timmar stiger pH-värdet till ca 10,0 enheter. Vid långvarigt stillestånd stiger pH-värdet till mellan 11,0 och 11,5 pH-enheter, figur 8.

Figur 8. Kolsyrabehandlat rör i 7 dagar jämfört med obehandlat rör.
