## Klassificering av hjulskador

*Intern rapport*

Rapport No. 2011:12

# Klassificering av hjulskador

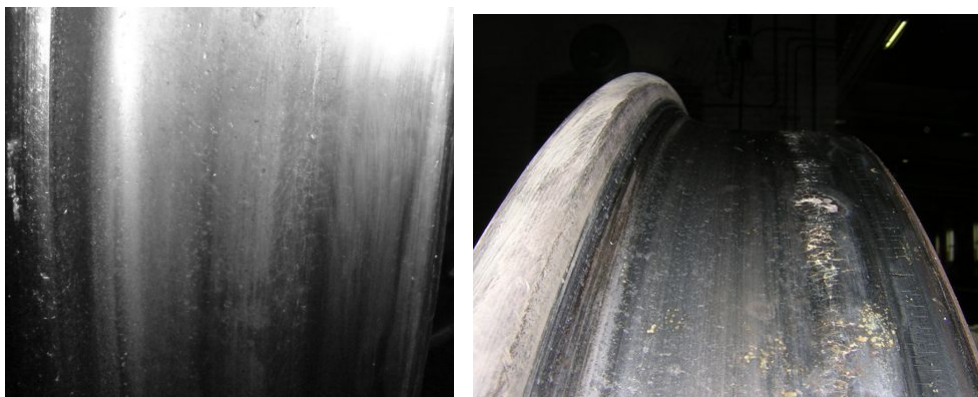
Figur 3. Exempel på låg (vänster) och hög (höger) skadenivå hos utmattningssprickor (ytinitierad rullkontaktutmattning) i zon 1.

Indikera skadenivån; see Figur 2 and Figur 3.
