# Renoveringsbehov i äldre hus

## möjligheter för energieffektivisering och bevarande av kulturmiljö

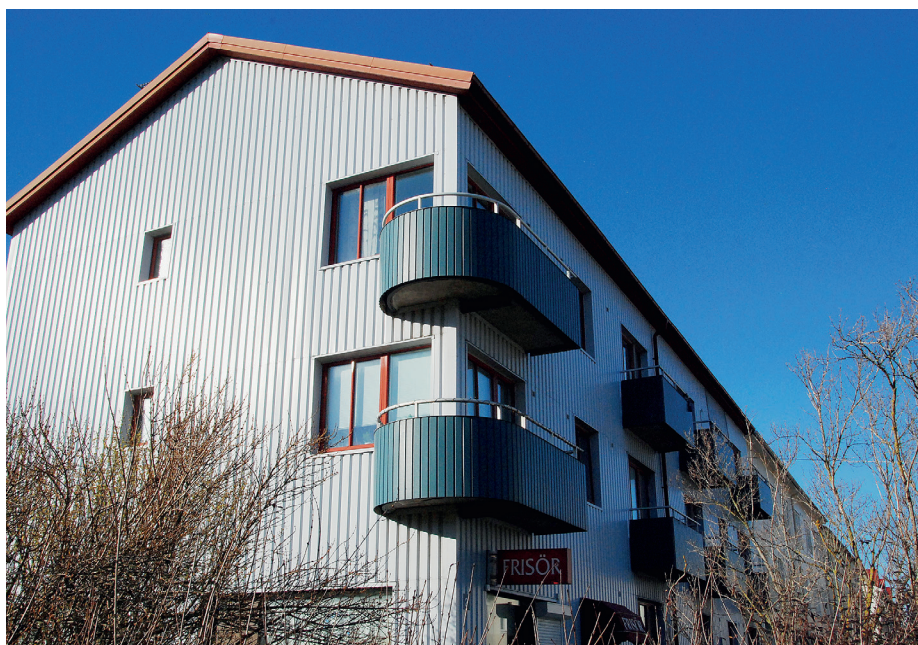
**Figur 3:** Välvärdad tilläggsisolerad fasad på Lambertsgatan, Göteborg. Detaljhantering vid fönster balkong och takfot liksom färgsättningen ger ett fint helhetsintryck trots plåtfasaden.

tilläggsisolerade än de i andra väderstreck. Plåtfasader ser ofta ut att vara i gott skick. Den estetiska bedömningen är att när skivmaterial används som ny fasad, både äldre och nyare renoveringar, ger detta inte ett tilltalande resultat. Däremot är det förvånansvärt att en del välvärdade plåtfasader ger ett fint helhetsintryck även om detaljrikedomen är sparsam (figur 3).

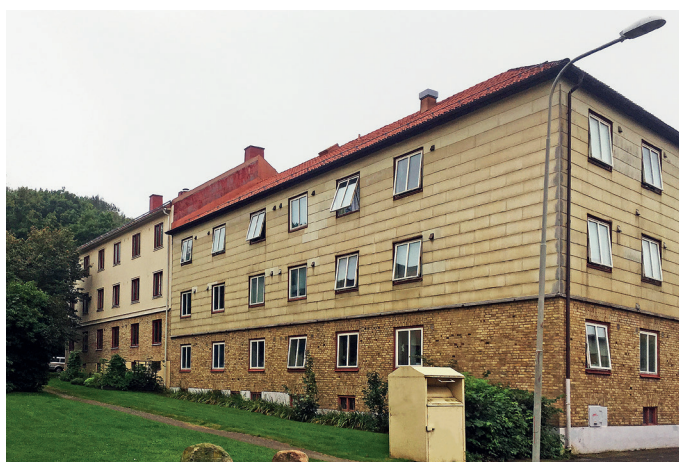
**Figur 6:** Fönsterbyte i ett landshövdingehus på Östra Stillestorpsgatan i Göteborg [10].

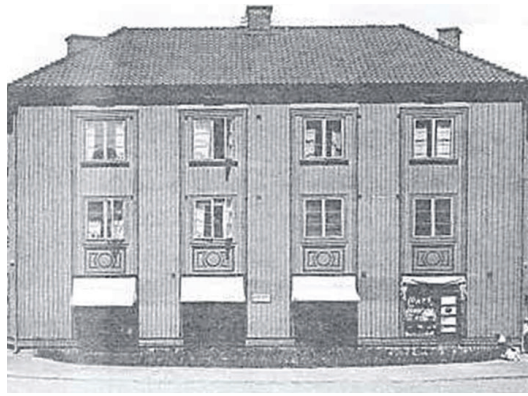
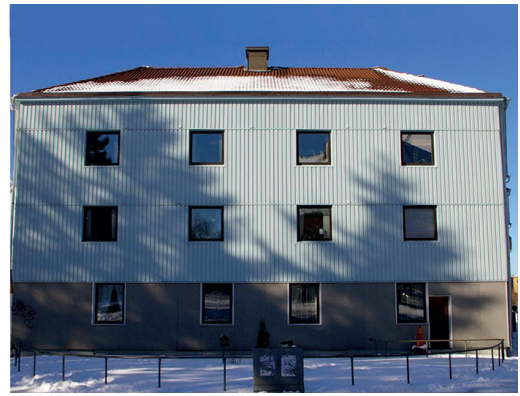
**Figur 7:** Ursprunglig fasad och renovering med tilläggsisolering i ett landshövdingehus i kvarteret Välten i Göteborg. (Foto, Sören Nilssons vykortssamling, 1930, Melica 2006)

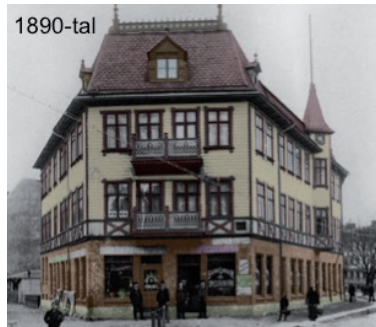
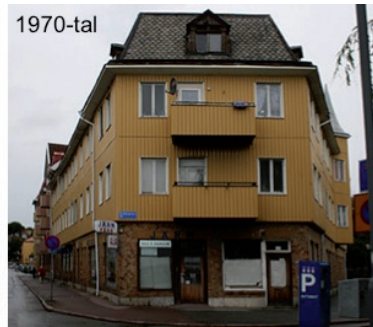
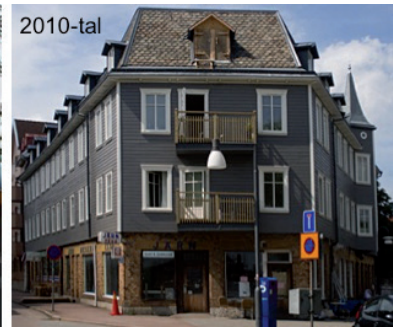
**Figur 8:** Ursprunglig byggnad, renovering och en andra renovering av en bostadsrättsförening på Brämaregatan i Göteborg. (Foto: BRF Brämaregatan)
