Reparationer på parkeringsdäck av armerad betong

Inventering av åldrade betongreparationer

Examensarbete inom högskoleingenjörsprogrammet

Institutionen för arkitektur och samhällsbyggnadsteknik
Avdelning för konstruktionsteknik
Betongbyggnad
CHALMERS TEKNISKA HÖGSKOLA
Examensarbete ACEX20-19-22
Göteborg, Sverige 2019

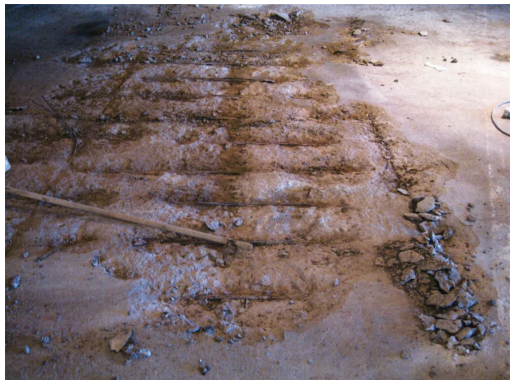
Figur 6.6. Bjälklag efter bilning. Återgiven med tillstånd.
